2008 Trabajos realizados por la Unidad de Arqueología del Parque Nacional Tikal, 2006-2007. En *XXI Simposio de Arqueología en Guatemala, 2007* (editado por J.P. Laporte, B. Arroyo y H. Mejía), pp.413-436. Museo Nacional de Arqueología y Etnología, Guatemala (versión digital).

TRABAJOS REALIZADOS POR LA UNIDAD DE ARQUEOLOGÍA DEL PARQUE NACIONAL TIKAL, 2006-2007

CONSERVATION INTERVENTIONS IN THE TIKAL NATIONAL PARK, 2006-2007

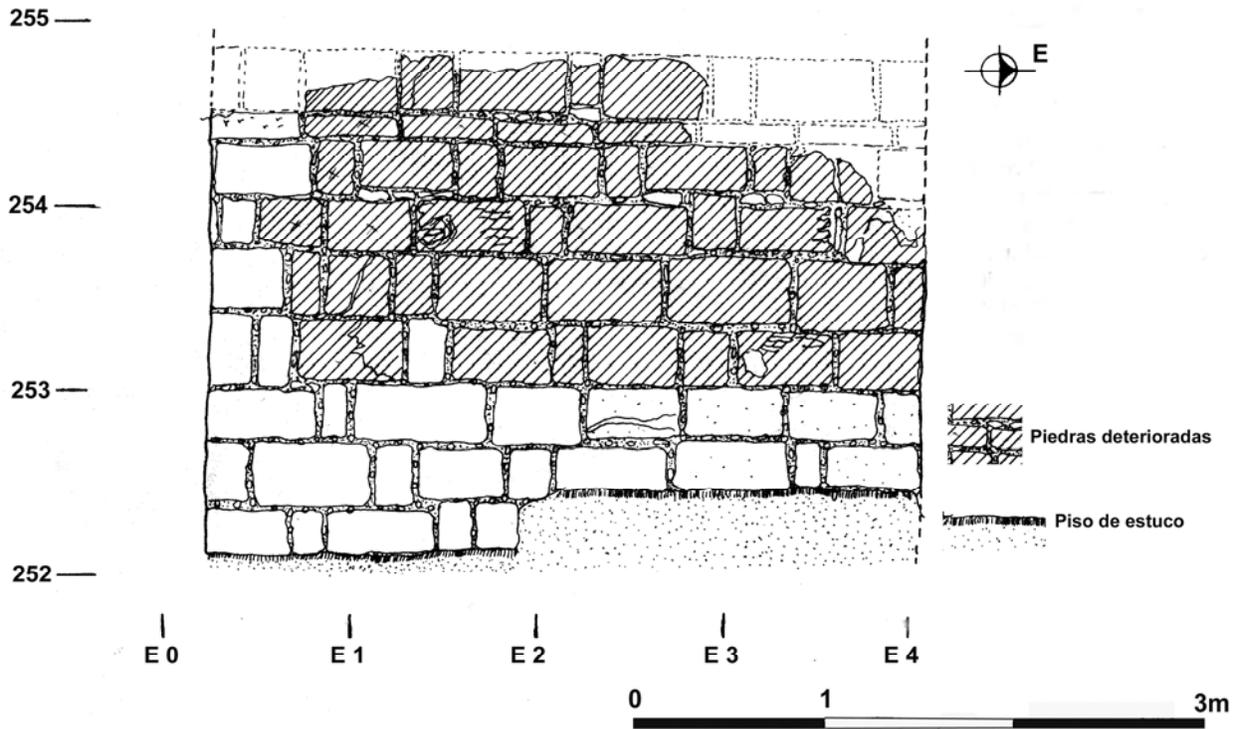
Figura 3 Muro Norte, interior cámara Sur, Estructura 5D-44

Este palacio es en forma de “L”, fue construido durante el Clásico Tardío fue investigado y restaurado en 1965 por el Tikal Project, cuenta con uno de los frisos decorativos mejor conservados de la Acrópolis Central (Coe 1988). Las intervenciones actuales dieron inicio en 2005 pero debido a su extenso deterioro se ha dado prioridad y continuidad a las intervenciones. Se sigue efectuando la restitución de piedras en mal estado en muros exteriores e interiores del recinto norte y en muros interiores e exteriores de sus cámaras internas en el lado sur. También se efectúan resanes en algunas piedras y la aplicación del agua de lejía (a piedras con menos del 5% de daño; Figura 3).

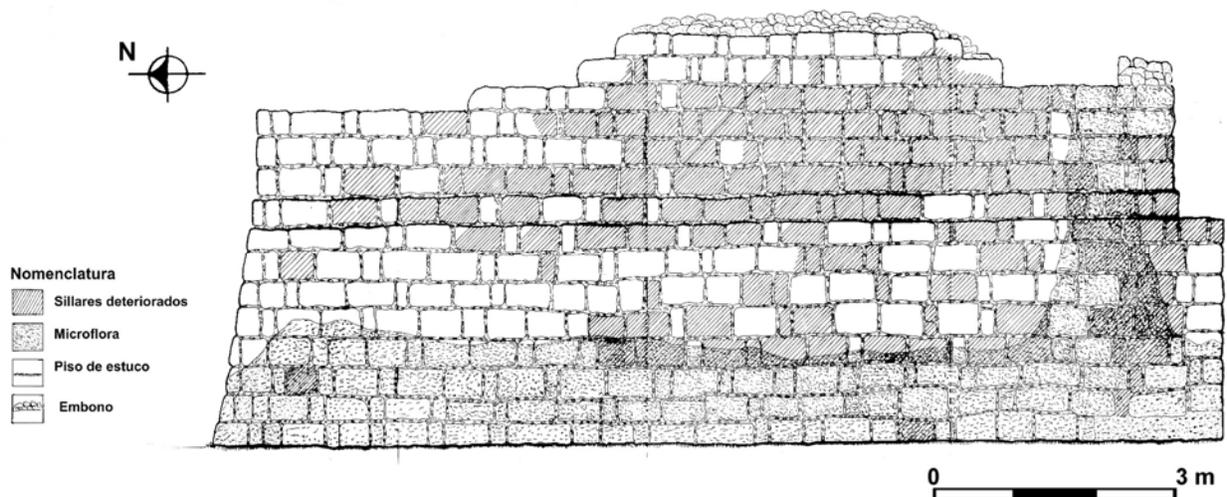
Figura 4 Fachada oeste y esquina noroeste del basamento, Estructura 5D-46, Garra de Jaguar, Acrópolis Central

Sin duda este fue un edificio emblemático en la ciudad, se sabe que su construcción fue ordenada por uno de los más grandes soberanos de Tikal, llamado *Toh Chak Ich'ak* o “Garra de Jaguar”, que lo convirtió en su lugar de residencia y el de su familia. Su construcción se remonta alrededor del año 350 DC, durante el periodo Clásico Temprano. El palacio propiamente dicho consta de dos pisos conectados por una escalera interior, la única de ese género en Tikal, adyacentes a las paredes del cuarto central, al norte y al sur, se pueden ver construcciones añadidas durante el Clásico Terminal construidos en los años 800 ó 900 DC. Fue intervenido por el proyecto de la Universidad de Pennsylvania (Coe y Haviland 1988:17) y en vista del proceso de degradación causado por la intemperie sobre las piedras de sus muros, debió ser trabajado nuevamente por la empresa Crisarq Consult en 1996 (Larios y Orrego 1997). Ahora, después de aproximadamente 12 años transcurridos, es intervenido desde agosto del 2006 a la fecha por la Unidad de Arqueología del Parque Tikal: La primera intervención se realizó en el muro que se encuentra en el lado norte de la Fachada Oeste del basamento del mismo (Figura 4), en donde se realizó reintegración de piedras en mal estado, aplicación de capa de sacrificio y resanes a algunas de sus piedras, además se iniciaron las intervenciones en el agregado tardío que se

encuentra adosado al norte de esta misma estructura, interviniéndose los muros internos, externos y jambas de la primera y segunda cámara, y el muro superior que forma parte de la bóveda de la primera cámara, también se efectúan resanes en algunas de sus piedras y la aplicación del agua de lejía.

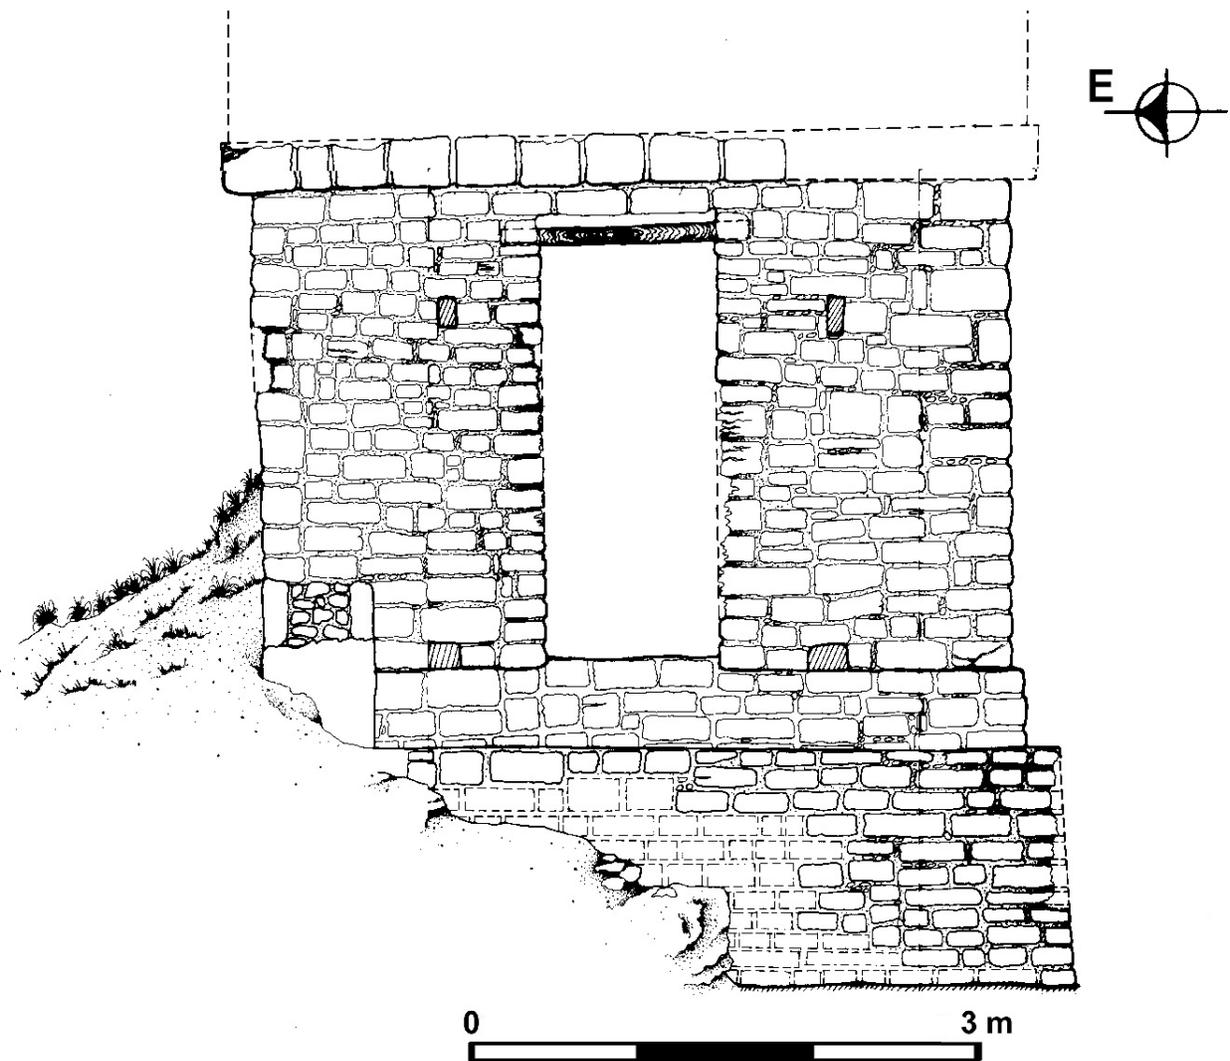
Figura 5 Fachada Norte, Estructura 5D-61, Acrópolis Central

Este es uno de tres palacios que se levantan al norte del Palacio Maler en el Patio 2 y fue construido en el Clásico Tardío (Coe 1988). Se trata de un palacio de un solo piso que contiene tres cuartos, cada uno provisto de su respectiva puerta exterior. En este año se finalizó la intervención de la pared oeste exterior, además de la intervención de la cámara norte en muros externos e internos (Figura 5), en donde se realizan diferentes cambios de piedras en mal estado y resanes.

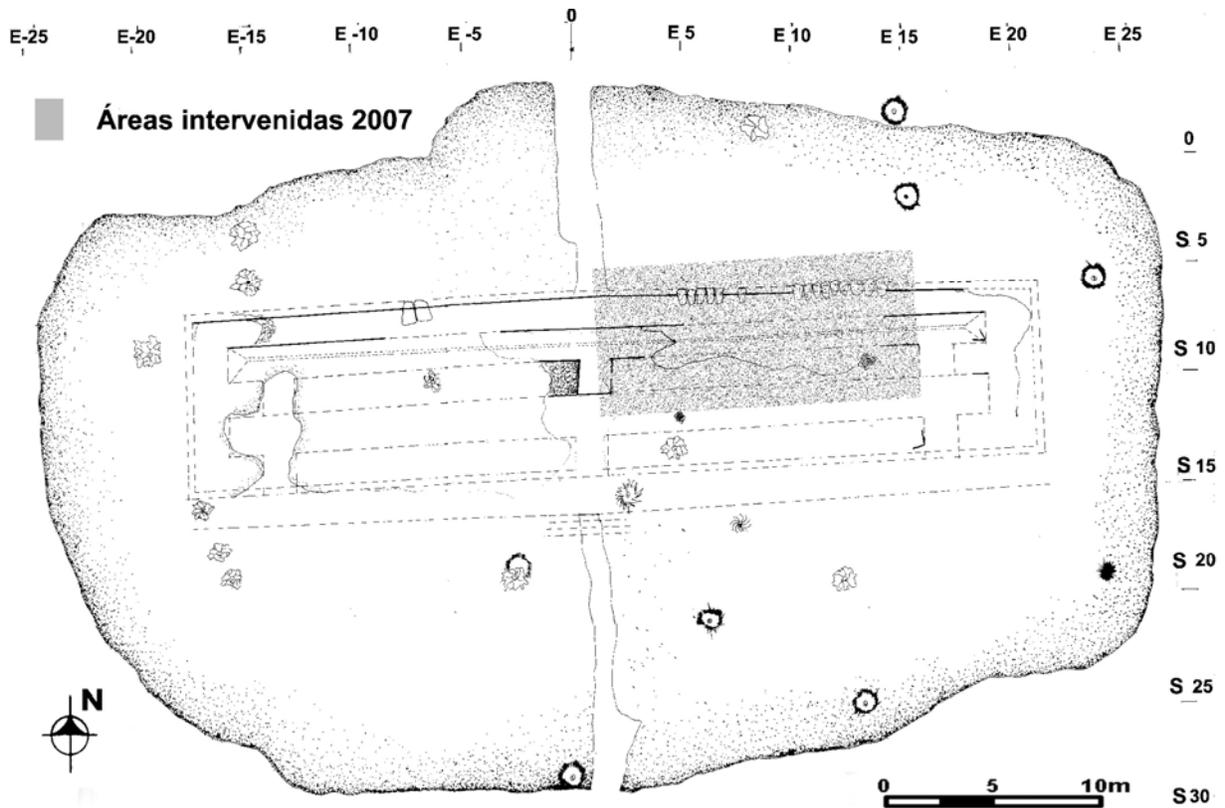
Figura 6 Planta Estructura 5D-15 con intervenciones 2007

Esta estructura ubicada en la Plaza Oeste es poco visitada y su acceso es restringido al encontrarse aún como montículos, ocupa gran parte del lado norte de la plaza. Se sitúa al noroeste del Templo II, ha sido objeto de considerables excavaciones. Es un palacio alto y amplio cuya última versión es del Clásico Tardío aunque se extiende sobre una complicada serie de construcciones anteriores (Coe 1988). En este edificio se realizan intervenciones urgentes en la bóveda de la cámara norte del lado este del edificio, la cual presenta serios daños estructurales tanto dentro como fuera de la misma, grietas grandes en la parte exterior de la bóveda y corrimiento en una de sus paredes internas en donde se realizaron apuntalamientos, restituyendo volúmenes en parte sur de la bóveda, consolidación y lechadas en las grietas externas, integración de faltantes en la cornisa fachada norte (Figura 6).

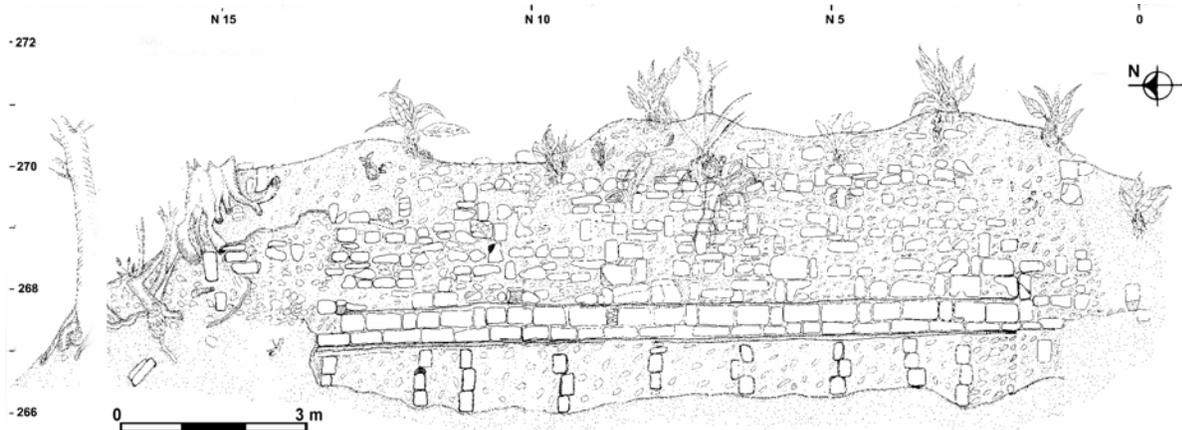
Figura 7 Elevación muro exterior Oeste, Estructura 5C-47, "La Herradura", Mundo Perdido

La Estructura 5C-47 es el único que no presenta dos frentes, es decir que su función debió estar ligada a la sección interior del conjunto. Su secuencia constructiva esta correlacionada con los otros dos palacios. En el Clásico Tardío representaba en la plataforma superior pisos pintados en color rojo oscuro, en donde pudo sostener alguna cámara central (Laporte 1999). Poco se sabe de este edificio pues está fuertemente mutilado para dar lugar a las cámaras de la última época, aunque sí se conoció su escalinata frontal. El edificio presentaba serios daños estructurales en el muro principal de la fachada oeste (Figura 7), en donde fue necesario realizar un plan de intervención urgente aplicando la técnica de la restitución de piedras en mal estado que hayan perdido de un 40% a 50% de su volumen, también se aplicaron las restituciones a faltantes, resanes y restituciones de volúmenes tanto en sus rellenos como en el muro.

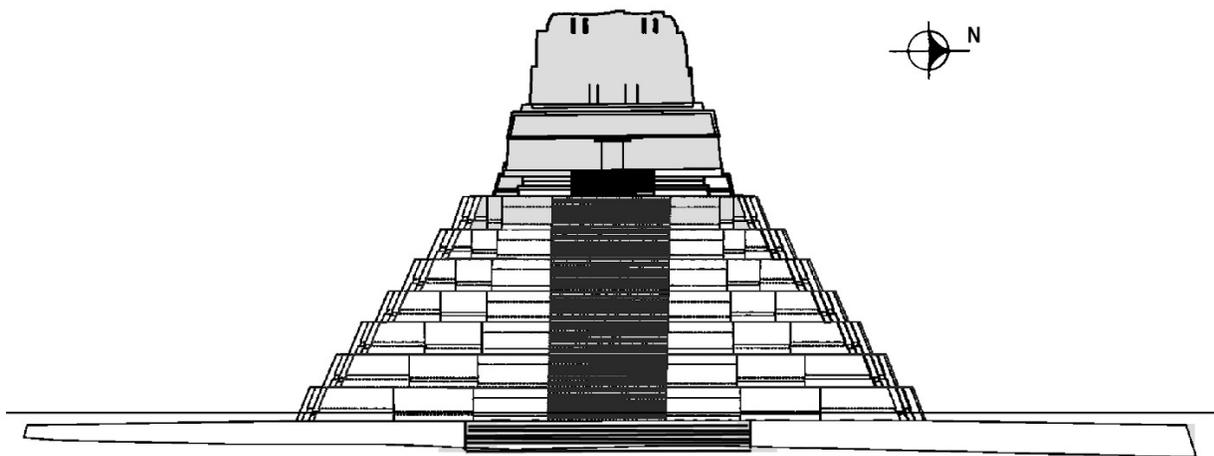
Figura 8 Fachada este, Templo IV, mostrando áreas intervenidas

La pérdida de volúmenes en el andén sobre el séptimo cuerpo ha requerido intervenciones en la fachada este, así como en las esquinas del noreste, sureste y noroeste del séptimo cuerpo, así como en la escalinata, sectores en donde se ha llevado a cabo la excavación o liberación de escombros, reintegración de sillares, resanes, embono, inyección de grietas, así como la restitución de volúmenes en todo el derredor del andén sobre este cuerpo. Además se han liberado diversos sectores de este basamento piramidal como el lateral norte de la escalinata hasta la altura del tercer cuerpo y un sector de la fachada este, así como algunas de las esquinas del noreste en las que ya se han iniciado los trabajos de reintegración de sillares, inyección de grietas, resanes, etc.

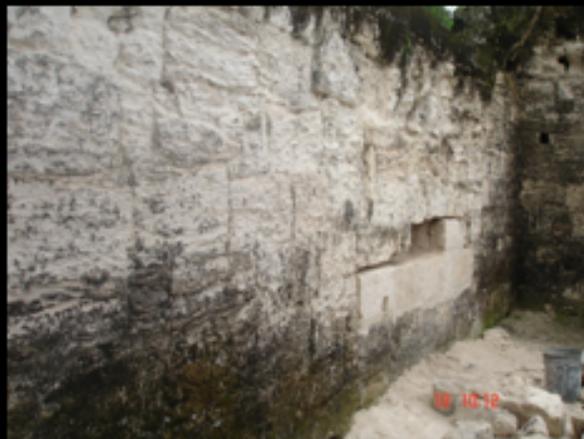
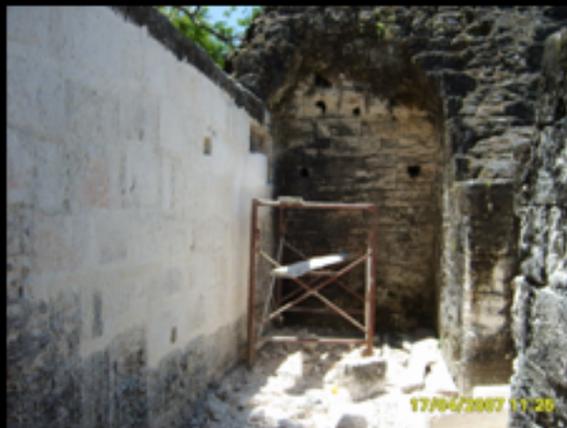
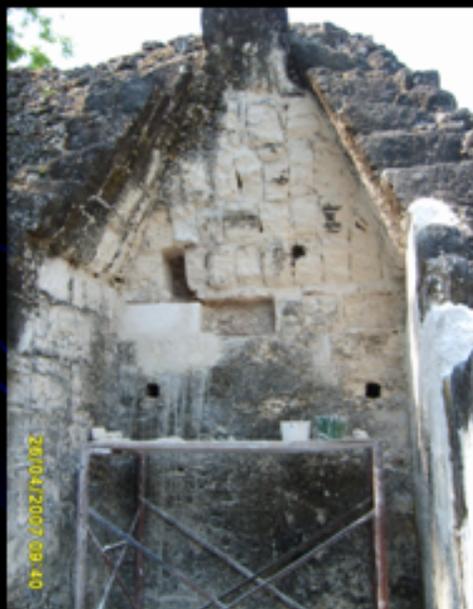
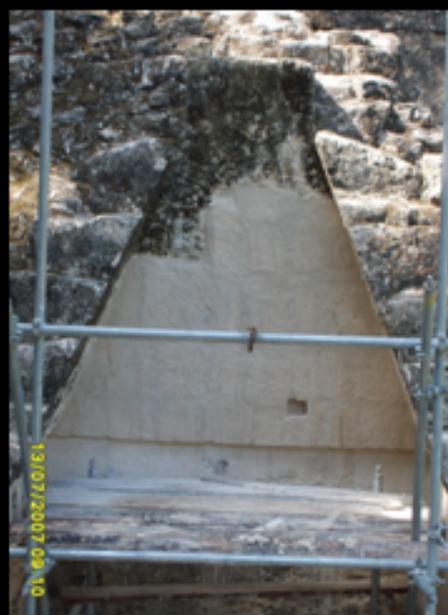
Figura 12 Intervención en 2007

En muros internos de la 1ra y 2da cámara 2007

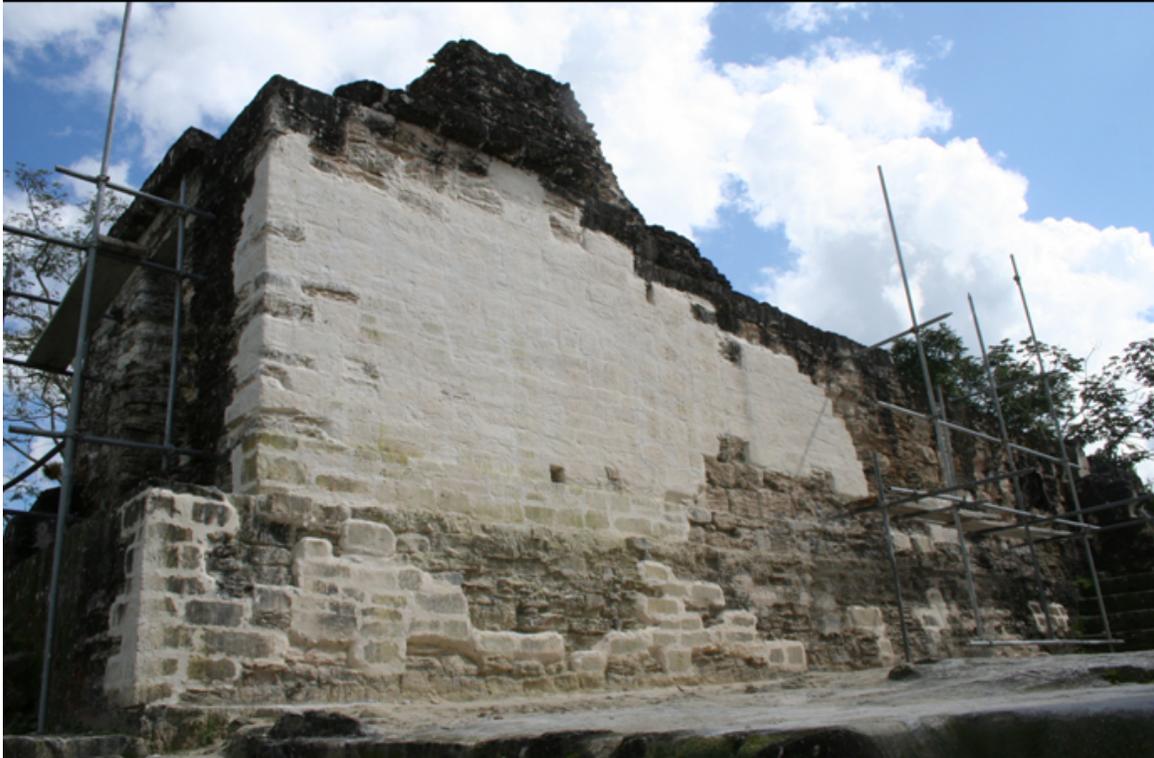
Figura 13

INICIO Y FINALIZACIÓN DE LA INTERVENCIÓN A LA ESTRUCTURA 5D-61

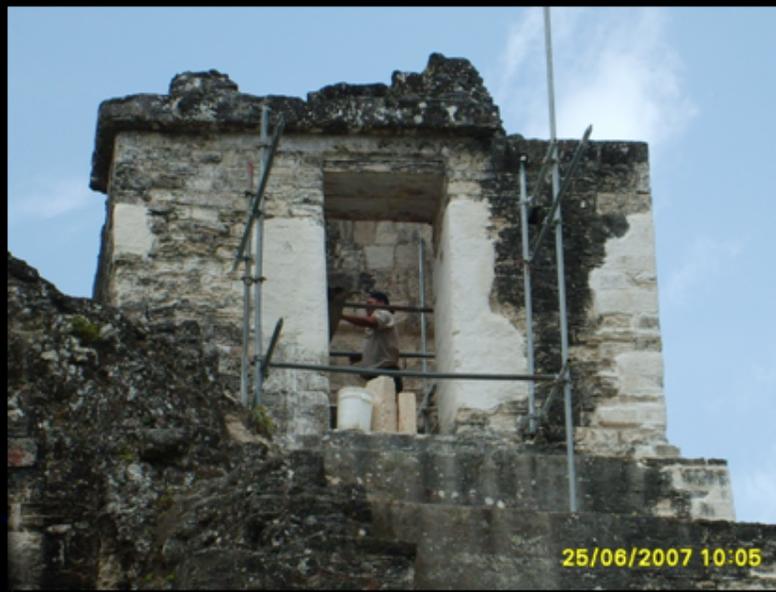
Figura 14

INTERVENCIÓN EN CÁMARA NORTE, FACHADA NORTE DEL PALACIO 5D-61

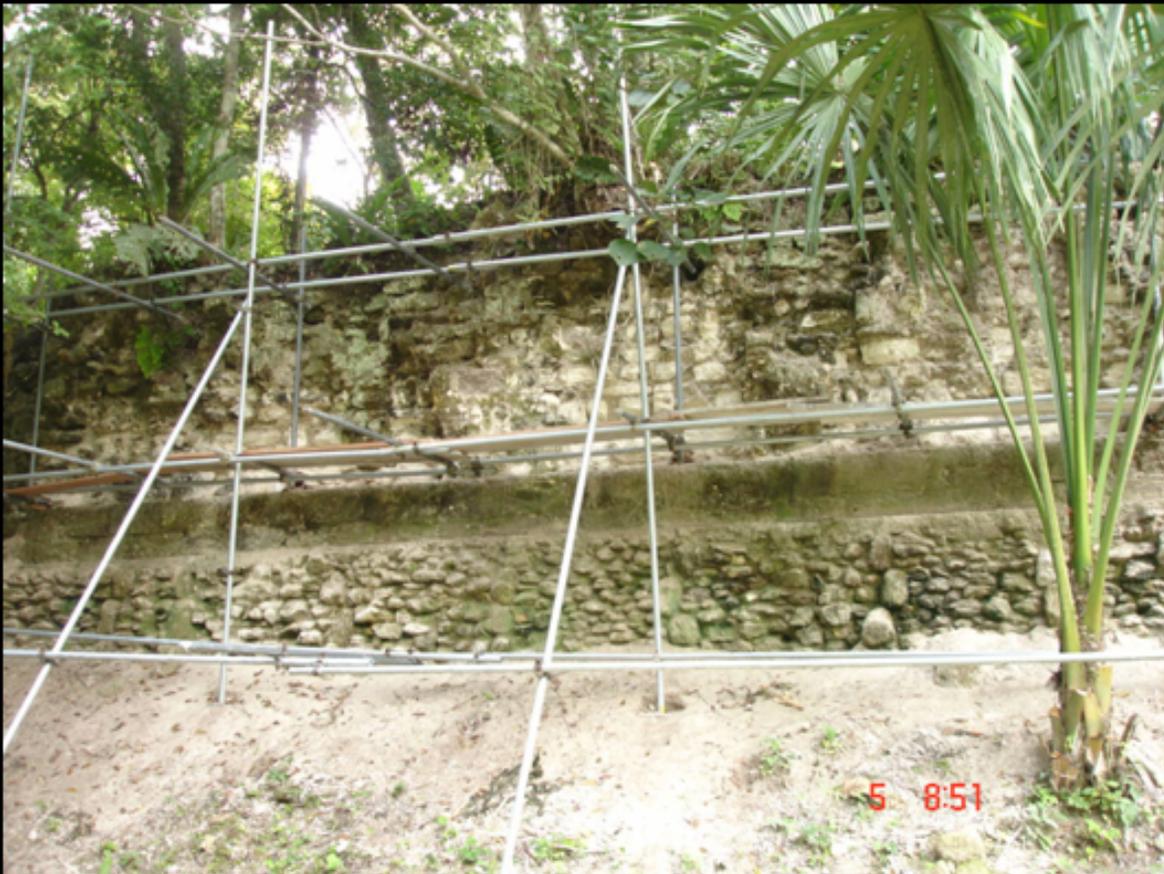
Figura 15

**INICIO DE INTERVENCION
MURO EXTERIOR OESTE, ESTRUCTURA. 5C-47,
LA HERRADURA, MUNDO PERDIDO
DIAGNOSTICO Y REGISTRO GRÁFICO**

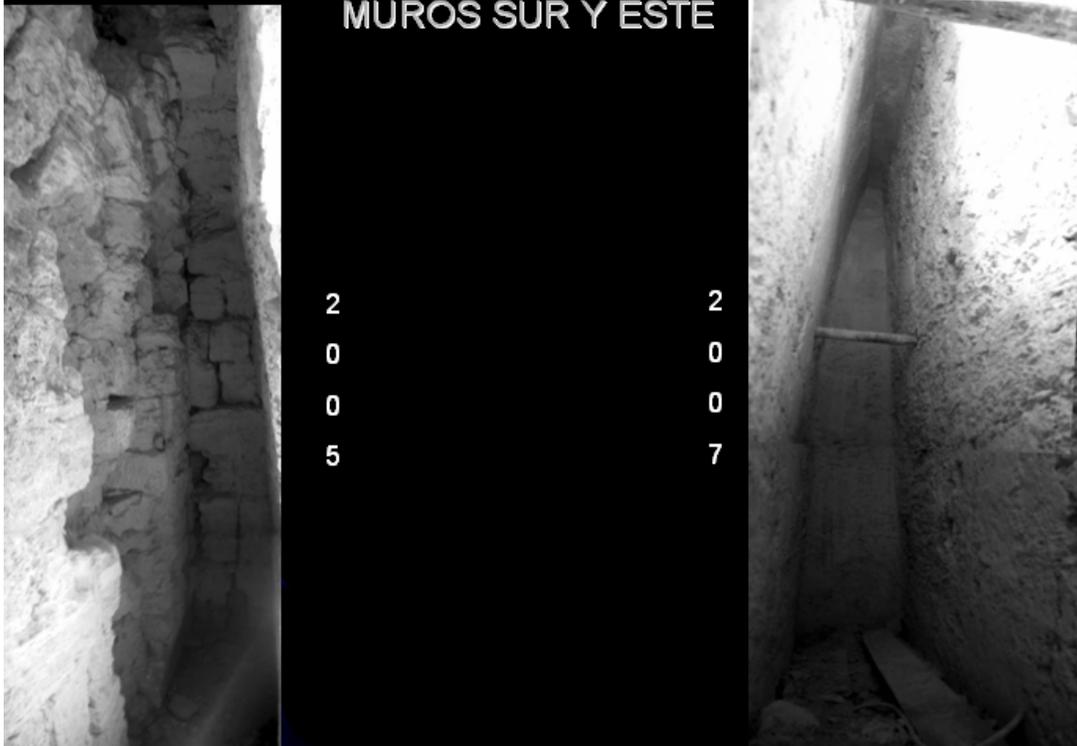
Figura 19

RESTAURACIÓN CÁMARA ALIGERANTE NORTE, SEGUNDO NIVEL DE CRESTERÍA, MUROS SUR Y ESTE

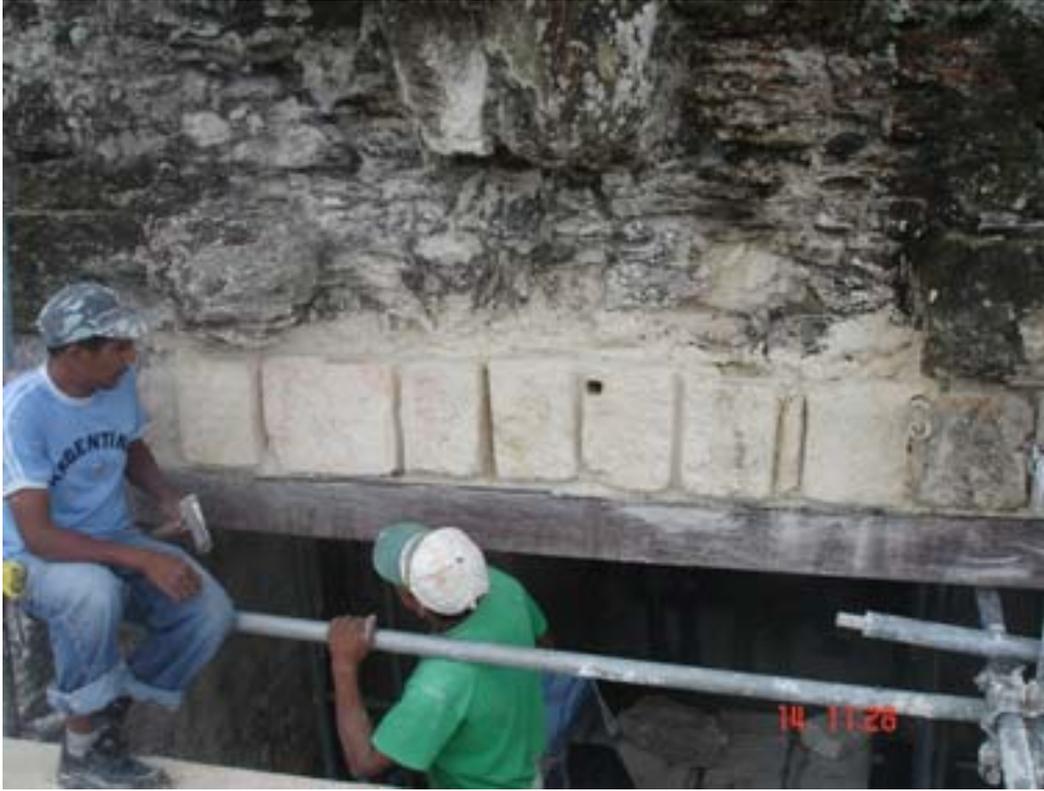
El interior cuenta con una serie de tres cámaras longitudinales que se comunican por medio de accesos centrales y que son los únicos recintos accesibles de toda la edificación. Allí se llevó a cabo la reposición de cinco vigas de chicozapote del Dintel 1, además del ribeteado de los estucos en la jamba 1 y cámara 1 y el resane de los pisos de las tres cámaras.

Figura 20 Templo IV, cambio de vigas del dintel

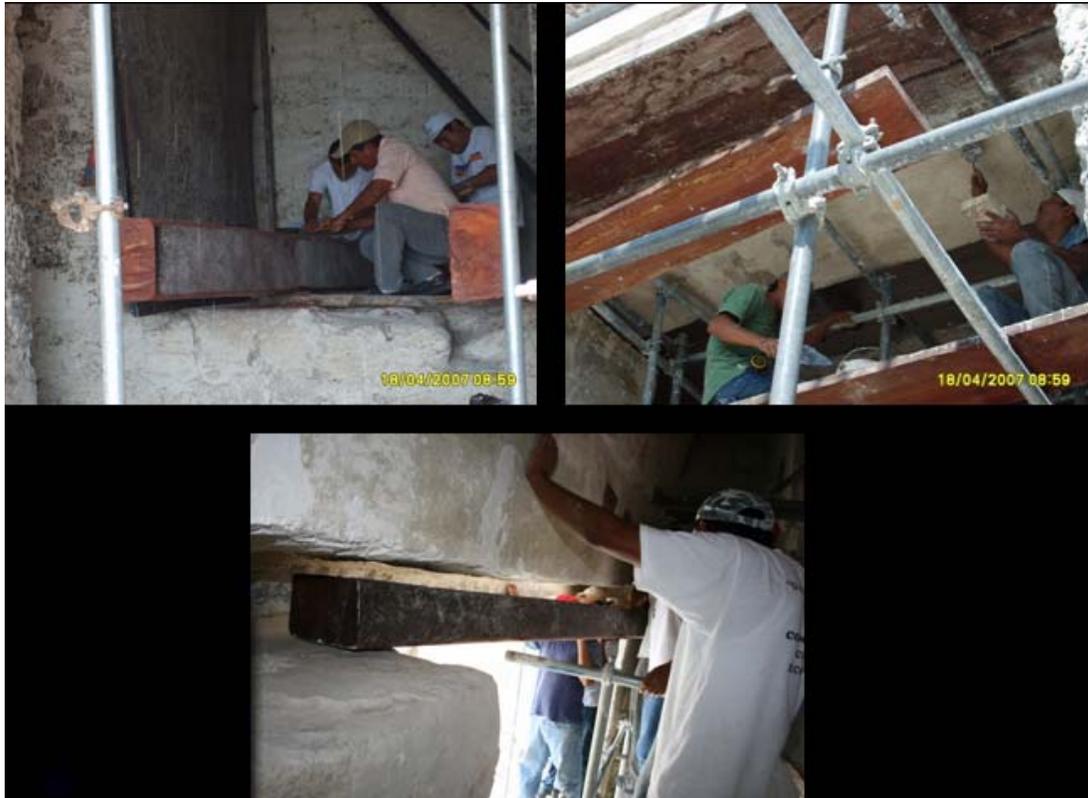
Figura 21 Templo IV, labrando y cambiando vigas

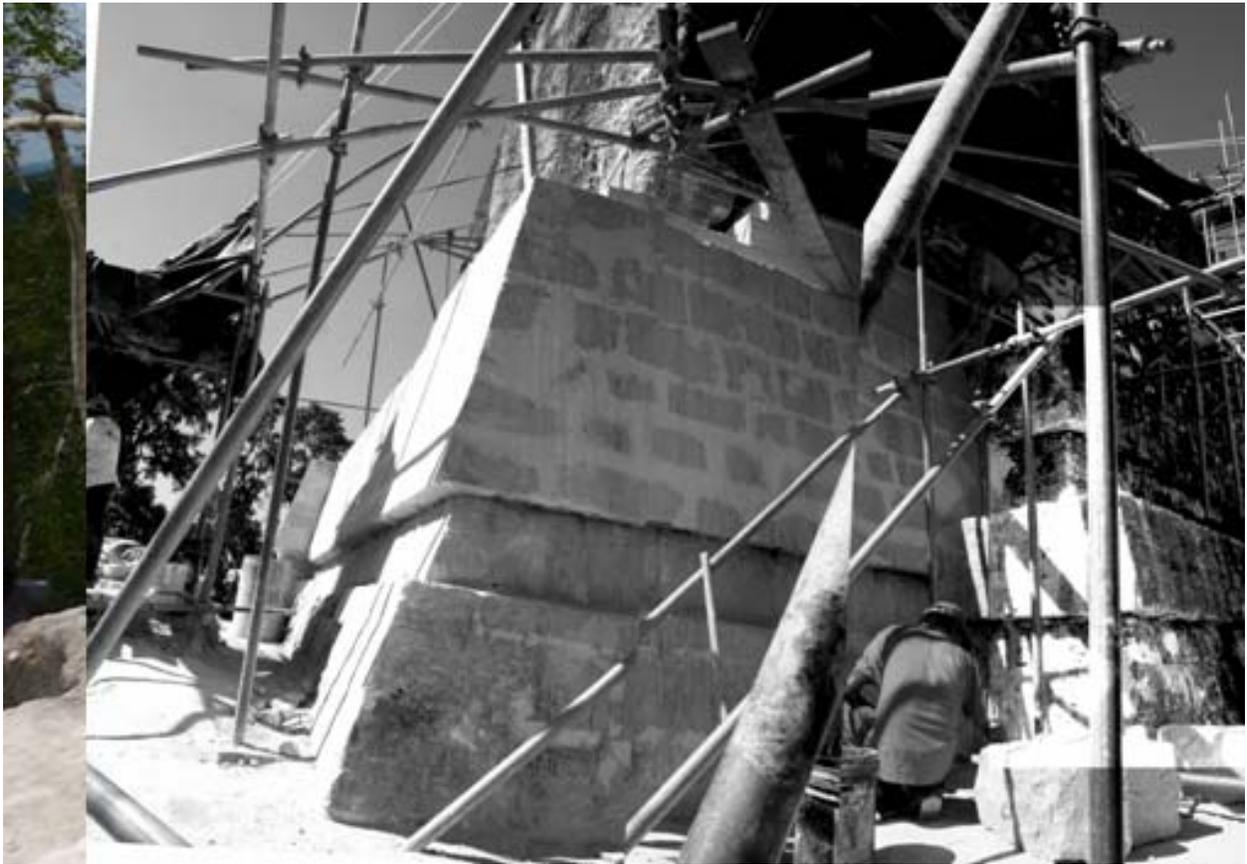
La moldura basal o zócalo es una plataforma baja de 0.90 m de altura que eleva y sustenta los muros verticales del edificio y que da continuidad a los tres distintos niveles que forma el basamento complementario, mismos que se ven reflejados en las cámaras interiores del edificio y en el techo del mismo. Lamentablemente este elemento solamente se conserva en la fachada este y en la sección media de las fachadas norte y sur. A la fecha se ha llevado a cabo la restauración de este elemento en la esquina sureste del edificio.

Figura 22 Templo IV, esquina Sureste del basamento complementario

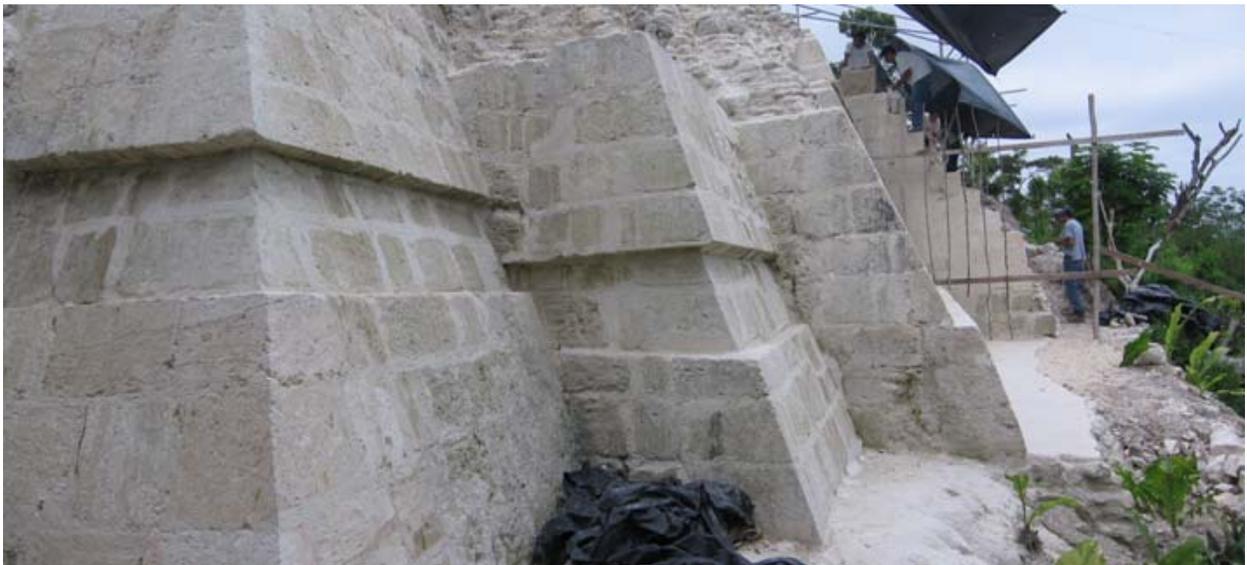
Figura 23 Templo IV, Cuerpo 7

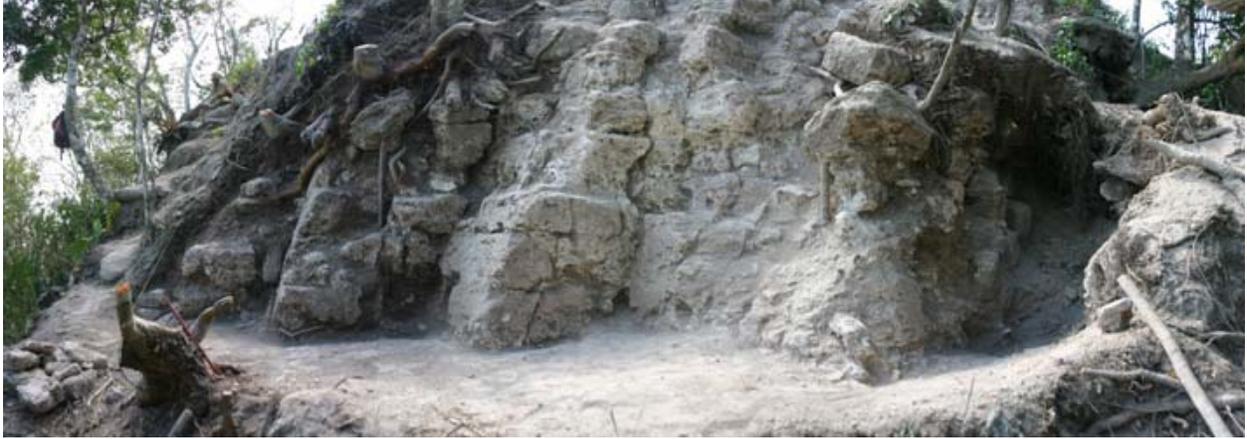
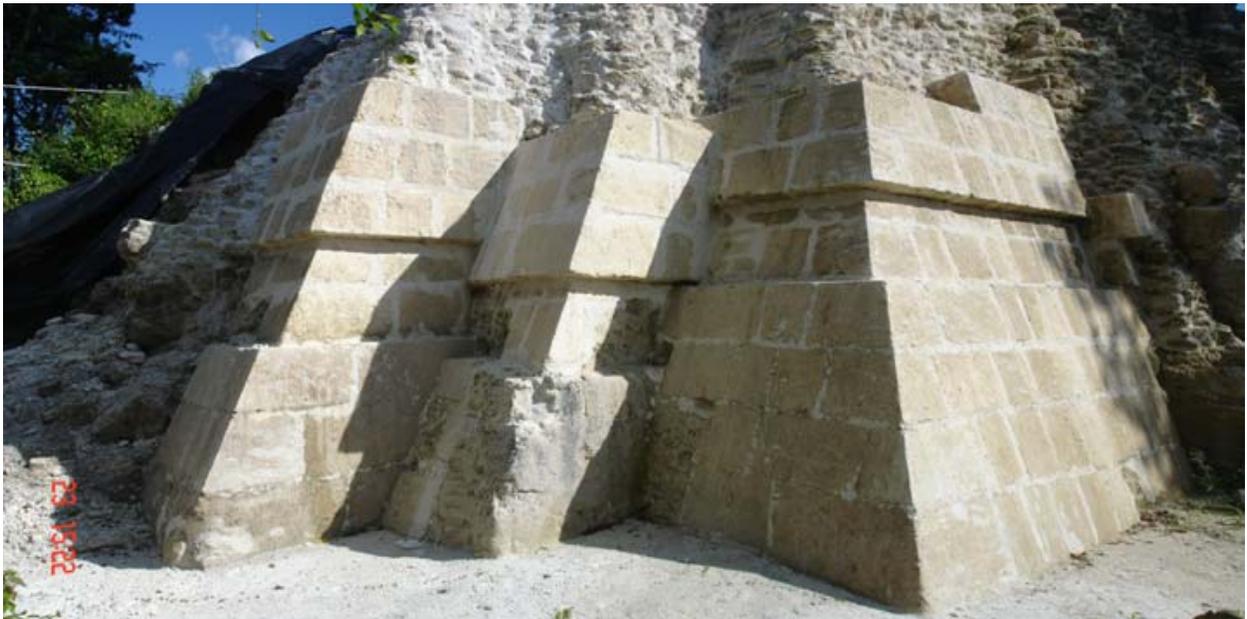
Figura 24 Templo IV, esquina Noroeste del Cuerpo 7

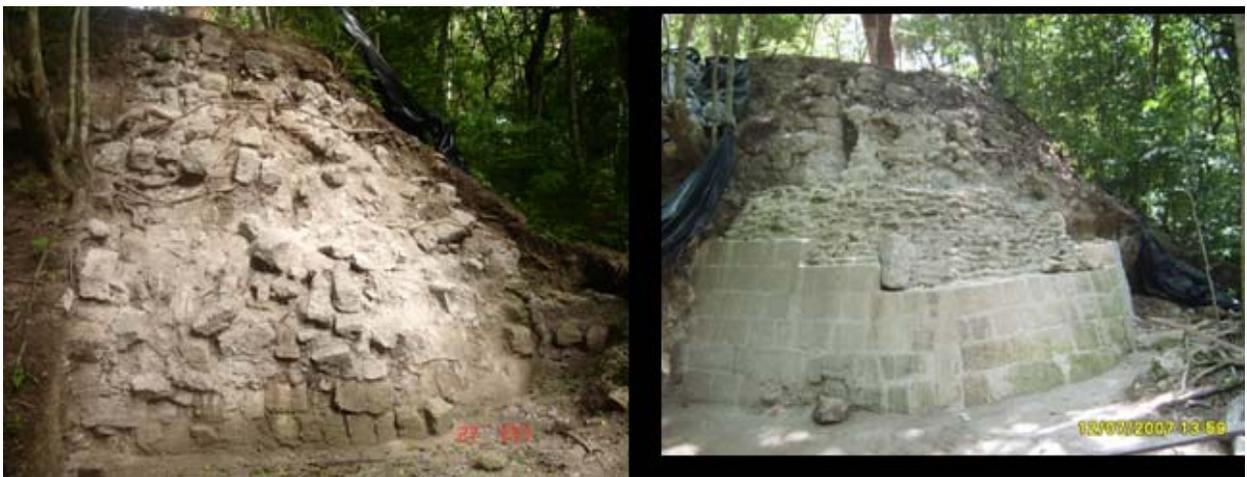
Las actividades de restauración se han concentrado en los laterales norte y sur de la escalinata y los sectores de la fachada este contiguos a la escalinata, además de los dos cuerpos de la esquina noreste. En estos sectores se ha llevado a cabo la excavación, eliminación de raíces, reintegración e integración de sillares, resanes, restitución de volúmenes perdidos, inyectado de grietas, además de algunas excavaciones que permitan conocer las características y dimensiones de este elemento arquitectónico.

Figura 25 Templo IV, esquina Noreste de la plataforma basal

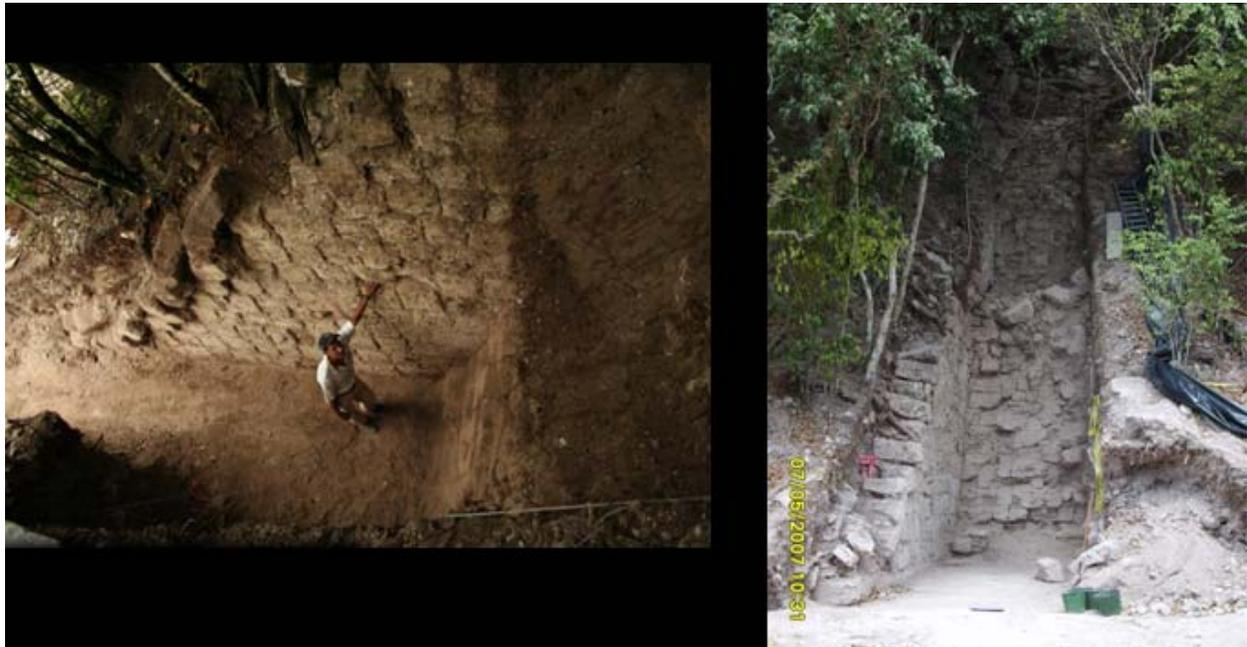
Figura 26 Templo IV, escalinata y fachada este, Cuerpos 1 y 2

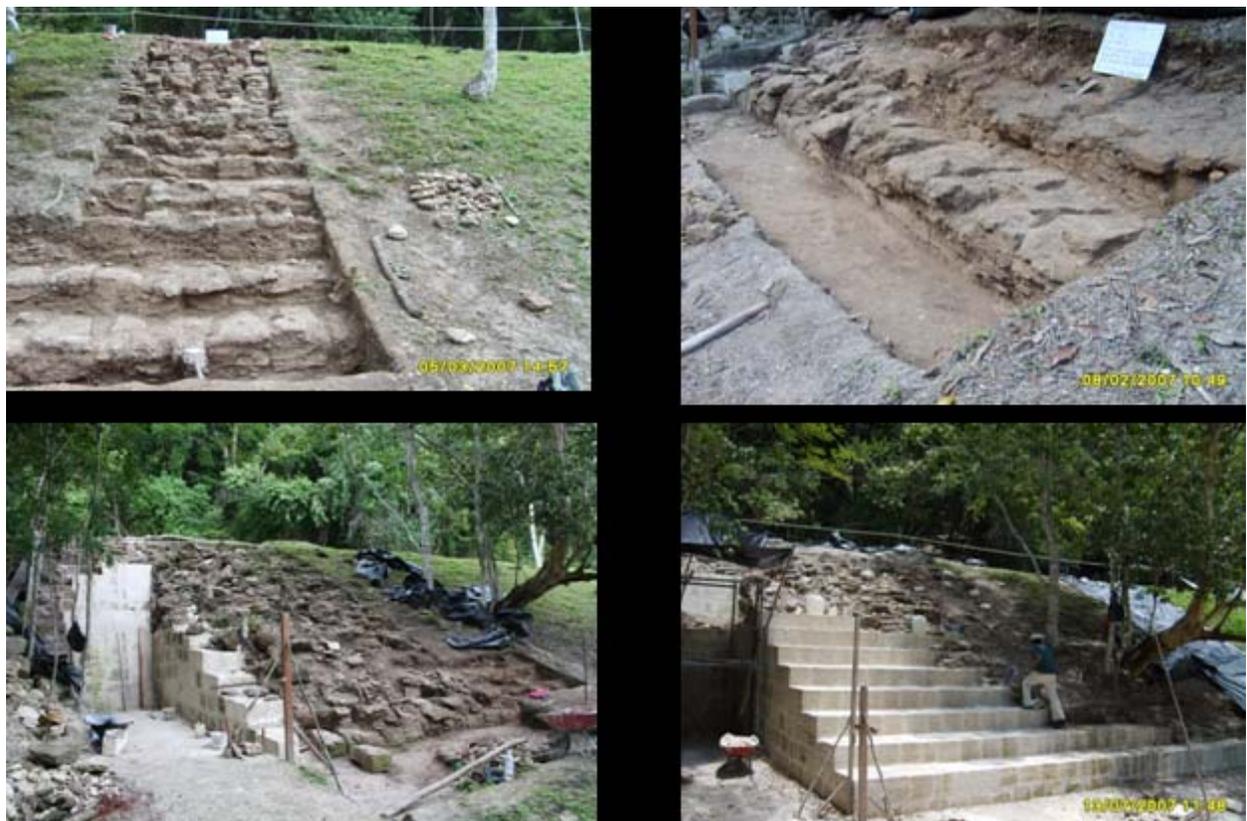
Figura 27 Templo IV, excavación y restauración de escalinata de la plataforma basal
