2008 Investigación arqueológica en el Edificio de las Columnas (B1-1d) de Tazumal, Chalchuapa. En *XXI Simposio de Investigaciones Arqueológicas en Guatemala, 2007* (editado por J. P. Laporte, B. Arroyo y H. Mejía), pp.1305-1329. Museo Nacional de Arqueología y Etnología, Guatemala (versión digital).

## INVESTIGACIÓN ARQUEOLÓGICA EN EL EDIFICIO DE LAS COLUMNAS (B1-1d) DE TAZUMAL, CHALCHUAPA

*Shione Shibata*  
*Masakage Murano*  
CONCULTURA y JOCV/JICA

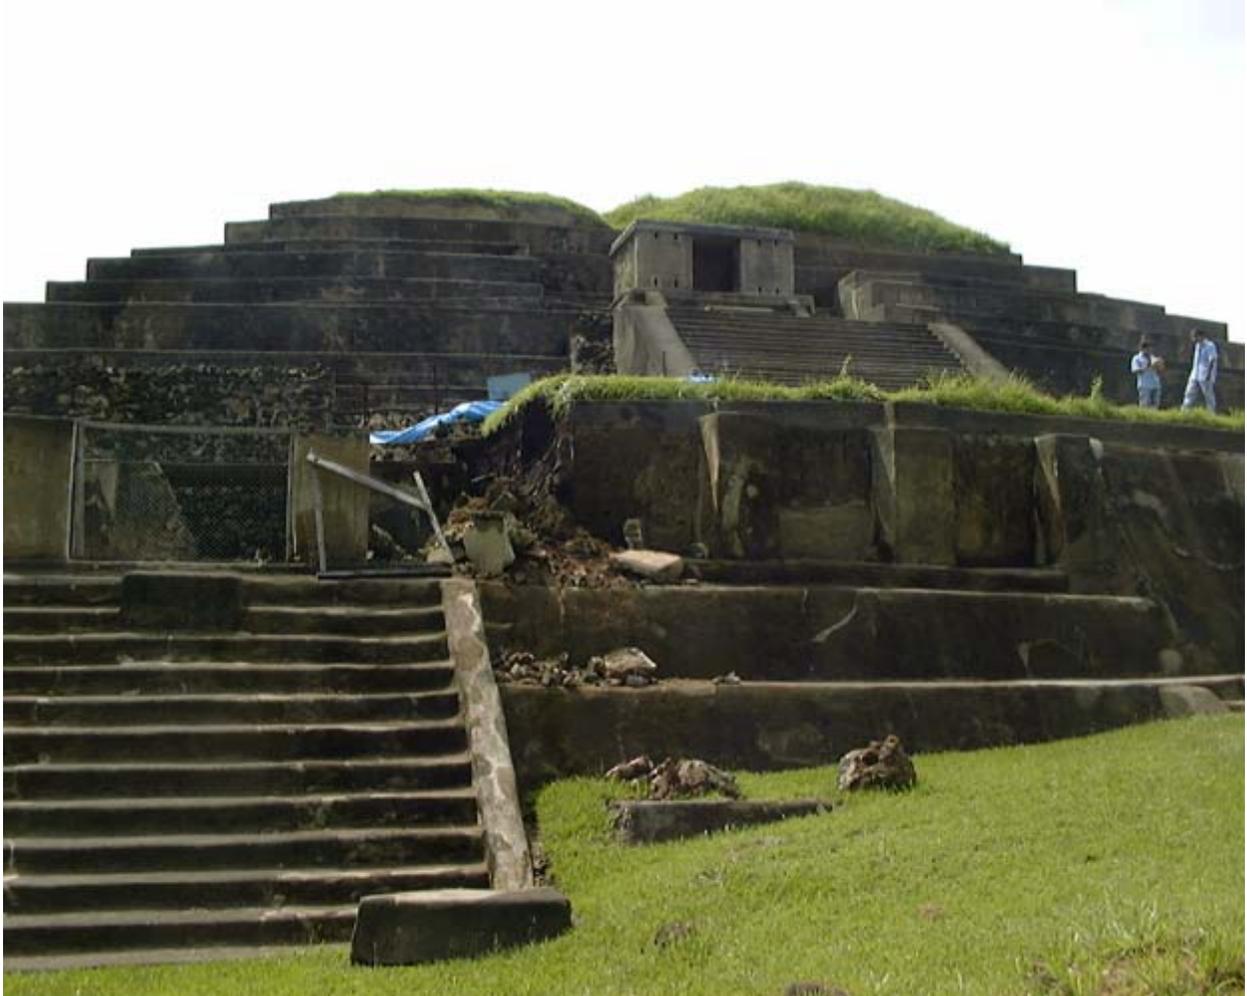
Pese a ello, en el mes junio de 2002 se cayó la pared sur de la sala central del Edificio de las Columnas (B1-1d-III), la cual se había restaurado en 1997.

El Edificio de las Columnas se localiza al lado oeste de la Pirámide B1-1. En el colapso de junio de 2002 se destruyó la mayor parte de la pared, la cual formó un espacio en la entrada. La causa de este deterioro se debe posiblemente a las corrientes de agua originadas por la intemperie y continuas lluvias.

Al observar la pared caída, el repello original de la pared exterior (o sea el lado norte de la pared colapsada) está totalmente destruido.

Por lo tanto, el repello original de la pared interior (o sea el lado sur de la pared colapsada) se conserva en su posición original. Es decir que el agua originada por las lluvias no se filtró hacia adentro del Cuarto Sur desde el nivel de piso, ni tampoco presionó la pared norte desde adentro del cuarto hacia afuera, sino que las goteras que cayeron continuamente desde la orilla de los pisos cortados construidos arriba del Cuarto Sur del Edificio de las Columnas, penetraron el núcleo de la pared norte destruyendo la misma.

Además se colocaron piedras grandes en la parte superior de la pared norte del Cuarto Sur durante la restauración en 1997 dándole peso excesivo, por lo que la parte inferior de dicha pared no pudo sostenerla y la desestabilizó.

Figura 11 Colapso del Edificio de las Columnas en 2002

Las partes del muro y columna que colapsaron en el Edificio de las Columnas se restauraron y reconstruyeron totalmente, utilizando adobe, lodo y argamasa. Dicho proceso duró nueve semanas entre octubre y diciembre de 2006, con la cooperación de JOCV/JICA en El Salvador y el Departamento de Arqueología de CONCULTURA.

La pared se levantó con adobes que miden 0.41 x 0.27 x 0.15 m, pegándolos con lodo, reconstruyéndose de la misma manera las columnas. La pared y las columnas restauradas forman la letra "T" en su planta, la cual mantendrá más resistencia estructural. La superficie de la pared y las columnas intervenidas se repellaron con argamasa, formando dos capas.

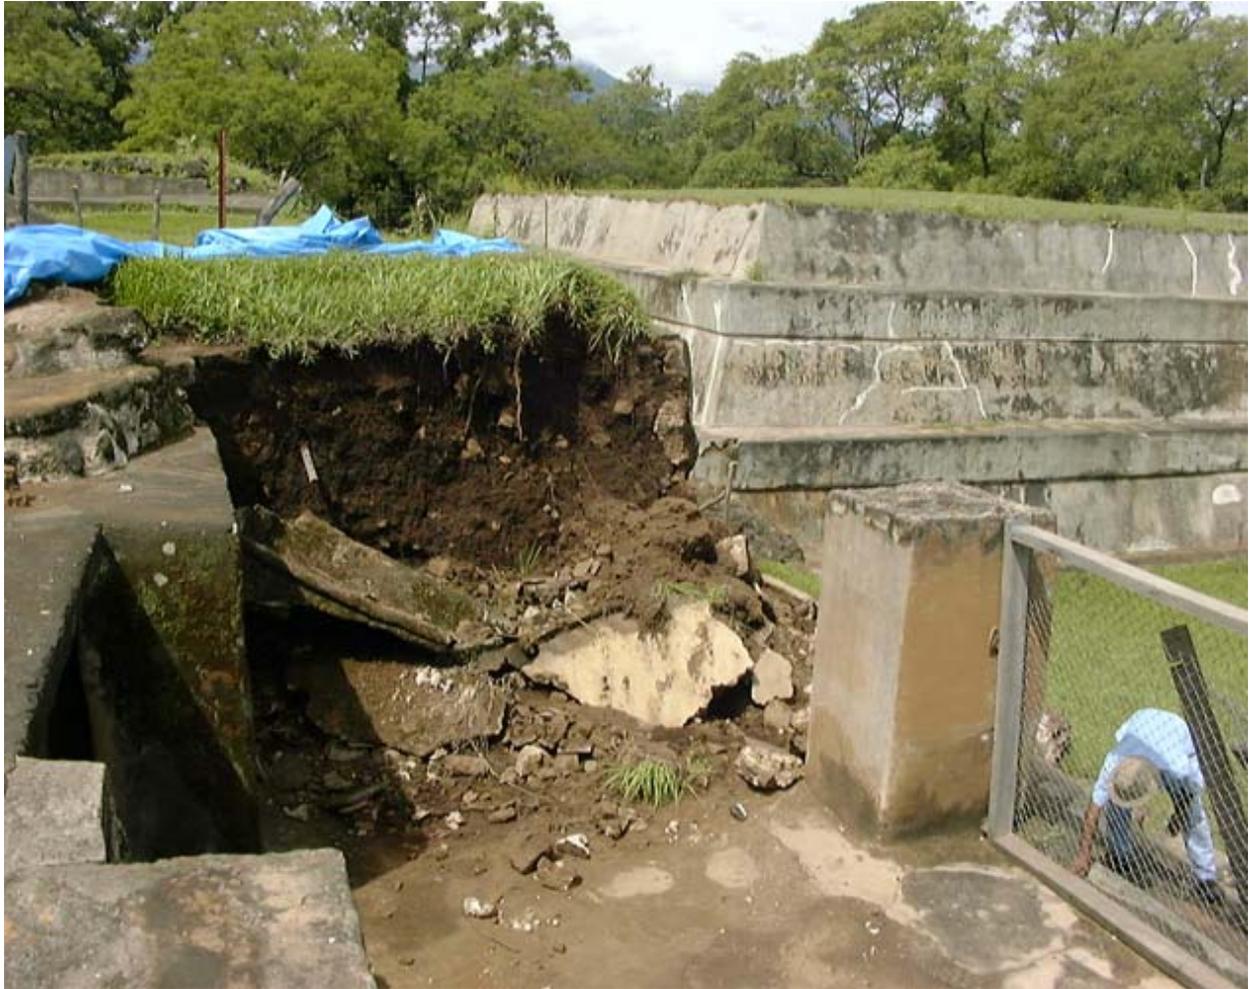
Figura 12 Colapso del Edificio de las Columnas en 2002

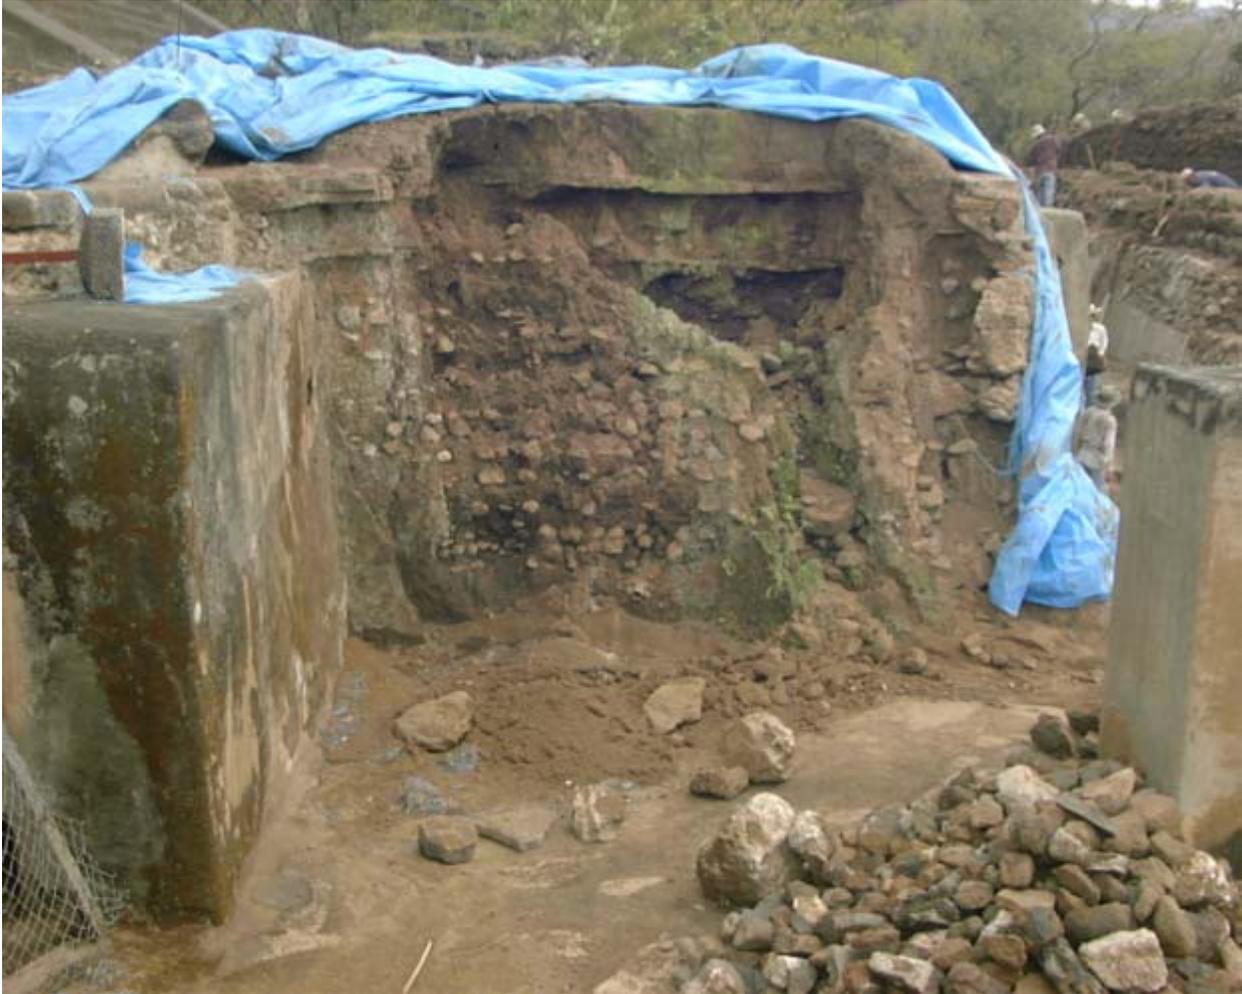
Figura 13 Colapso del Edificio de las Columnas en 2006

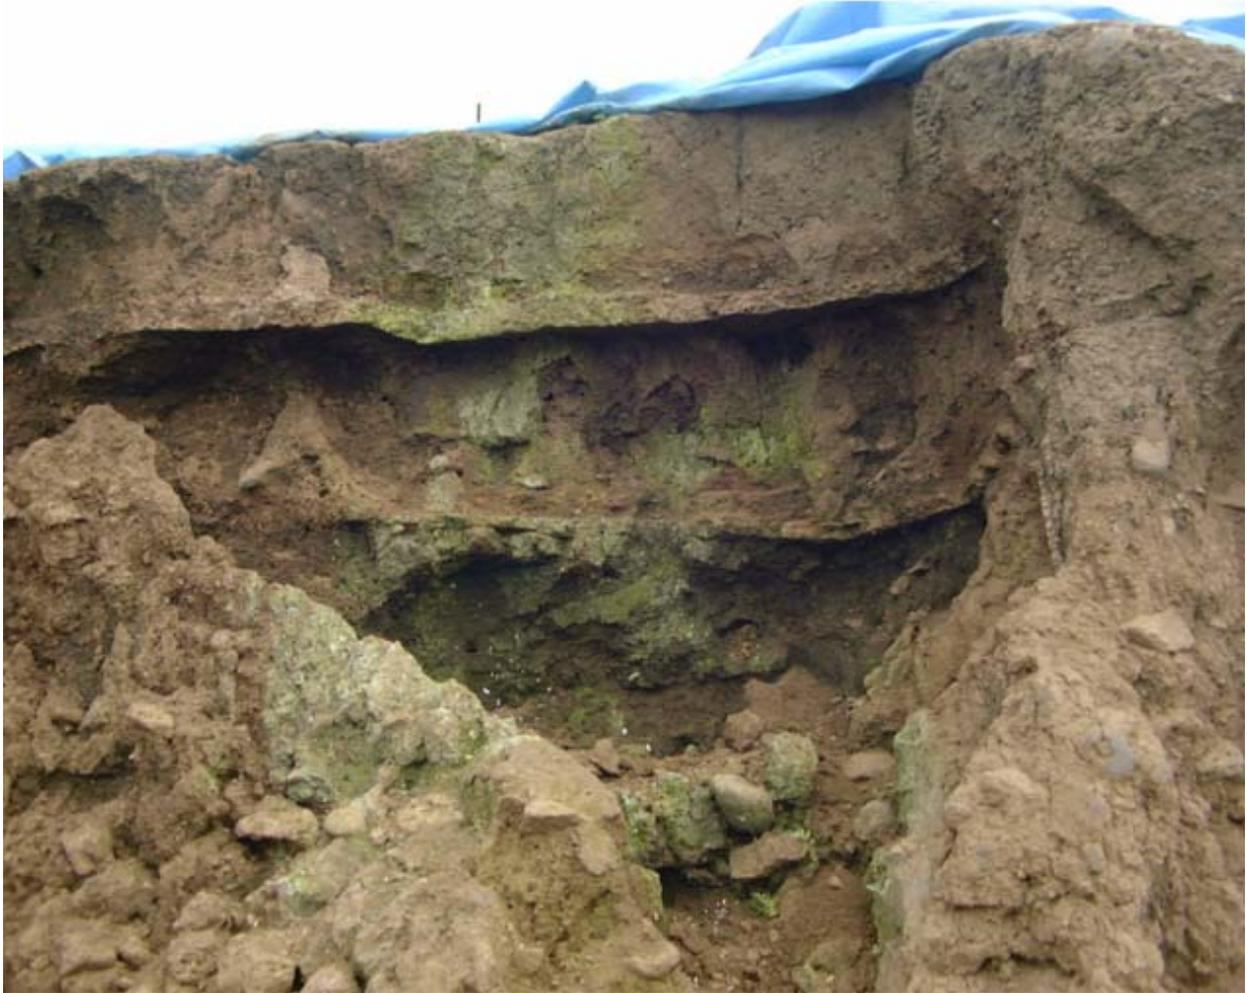
Figura 14 Colapso del Edificio de las Columnas en 2006
