CONTROL ARQUEOLÓGICO EN LA INTRODUCCIÓN DE UN DRENAJE EN UN MONUMENTO COLONIAL: “CASA DE SOR JUANA DE MALDONADO” EN ANTIGUA GUATEMALA

Ana Betzabé Cruz

Consejo Nacional para la Protección de La Antigua Guatemala

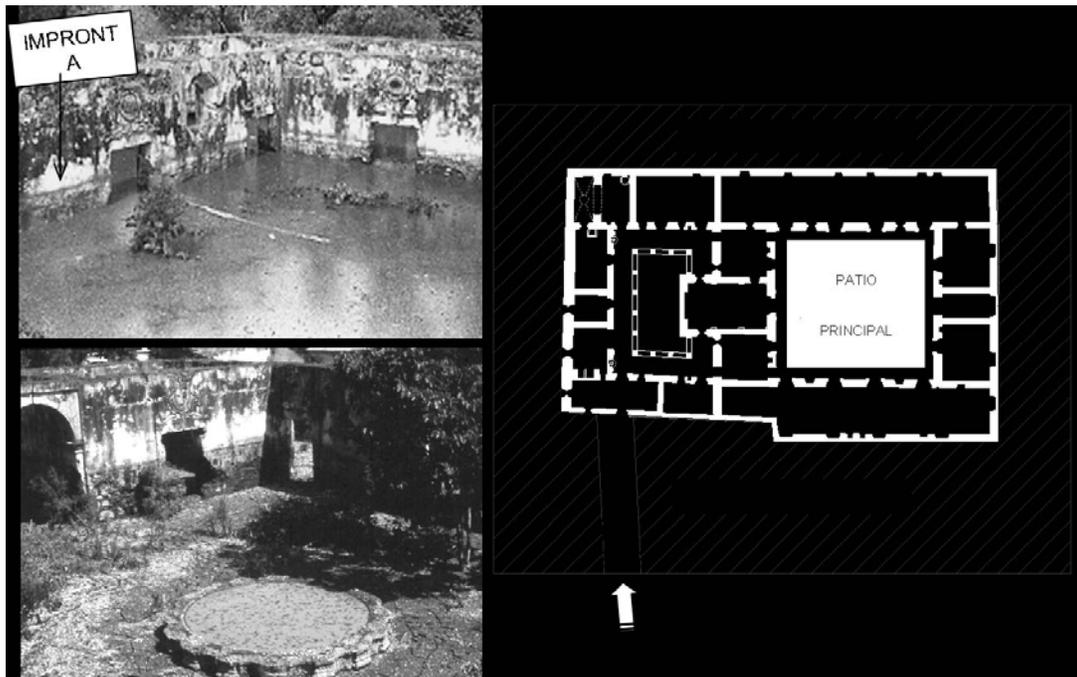
Un fenómeno paulatino fue el surgimiento de propiedades privadas en torno al Monumento, ello hizo que quedara no sólo alejado de la calle sino confinado sin más salida que un largo callejón, esa situación de por sí difícil se agravó porque el Monumento se encuentra a un nivel más bajo que la calle, ello ocasionaba que durante el invierno el nivel del agua de lluvia no tuviera salida, acumulándose por lo consiguiente en su interior (Figura 2).

La introducción de un adecuado drenaje en este Monumento era una urgente necesidad, tomando en consideración que la excesiva humedad dañaba considerablemente los muros.

Figura 2 Acumulación de agua pluvial en el patio del Claustro

Por lo anteriormente expuesto, fue planificada y ejecutada la introducción de un moderno drenaje para evacuar las aguas servidas y pluviales del interior del Monumento y coadyuvar a la conservación de este ejemplo arquitectónico del siglo XVIII; esta actividad fue controlada arqueológicamente debido a la importancia cultural que reviste el Monumento “Casa de Sor Juana” y a la gran cantidad de evidencias antiguas halladas en el subsuelo, y así efectuar una introducción idónea de tubería, aprovechando simultáneamente esta oportunidad para documentar y estudiar el área en mención. Destaca la metodología y las técnicas de trabajo usadas que pueden servir de referencia para otras intervenciones similares.

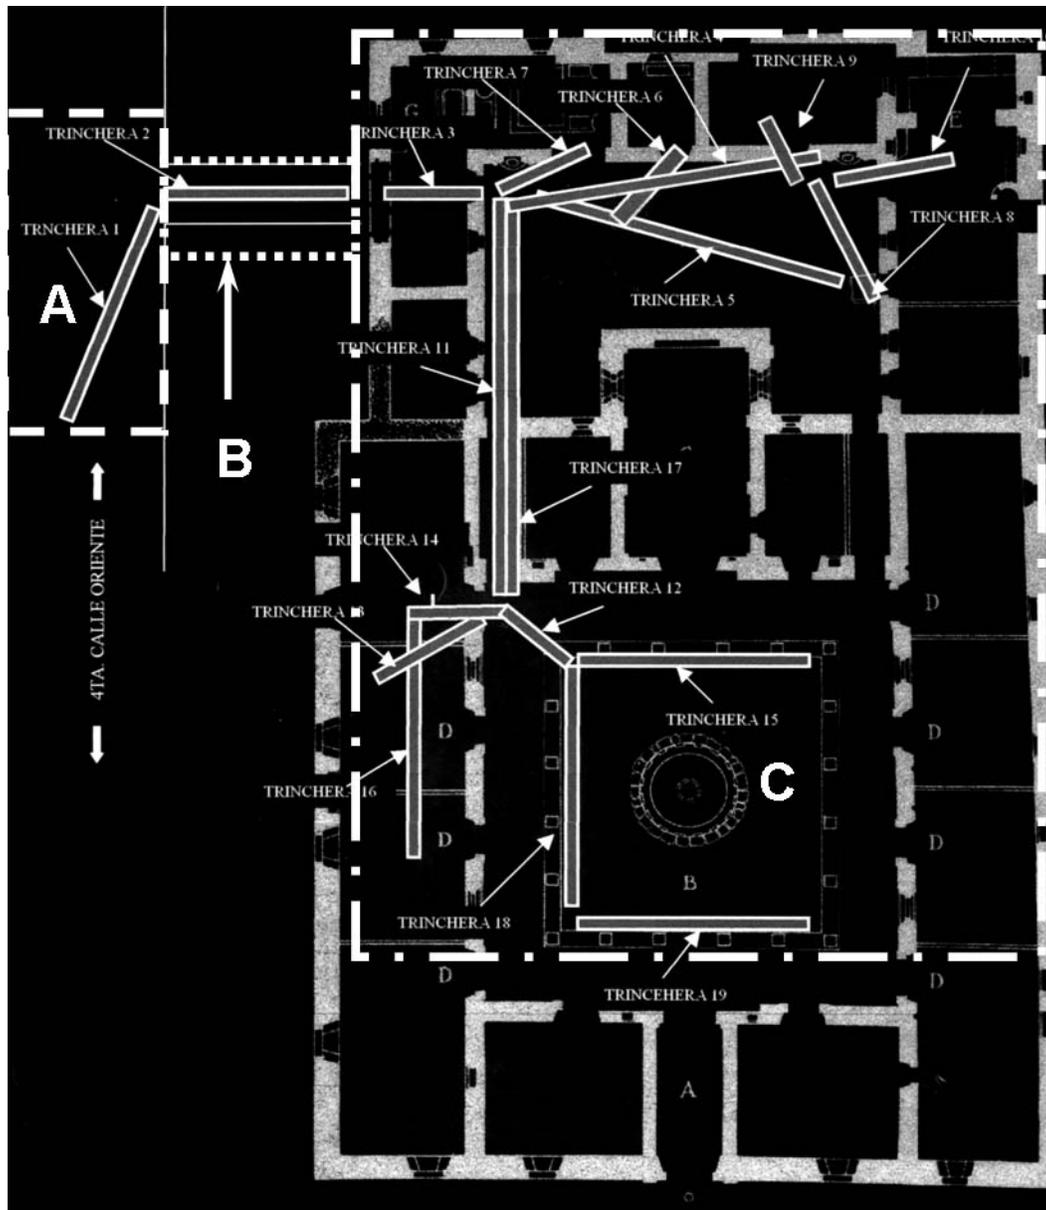
Figura 3 Macro áreas de estudio A, B Y C

La excavación se hizo según diseño basado en las necesidades de evacuación de aguas en el interior del Monumento. Técnicamente hablando, el área objeto de estudio, donde fue realizada la introducción del drenaje, fue dividida en tres macro-áreas: A, B y C (Figura 3), para llevar un mejor registro arqueológico y que permitiera excavaciones cuidadosas que sirvieran para la colocación del tubo de drenaje.

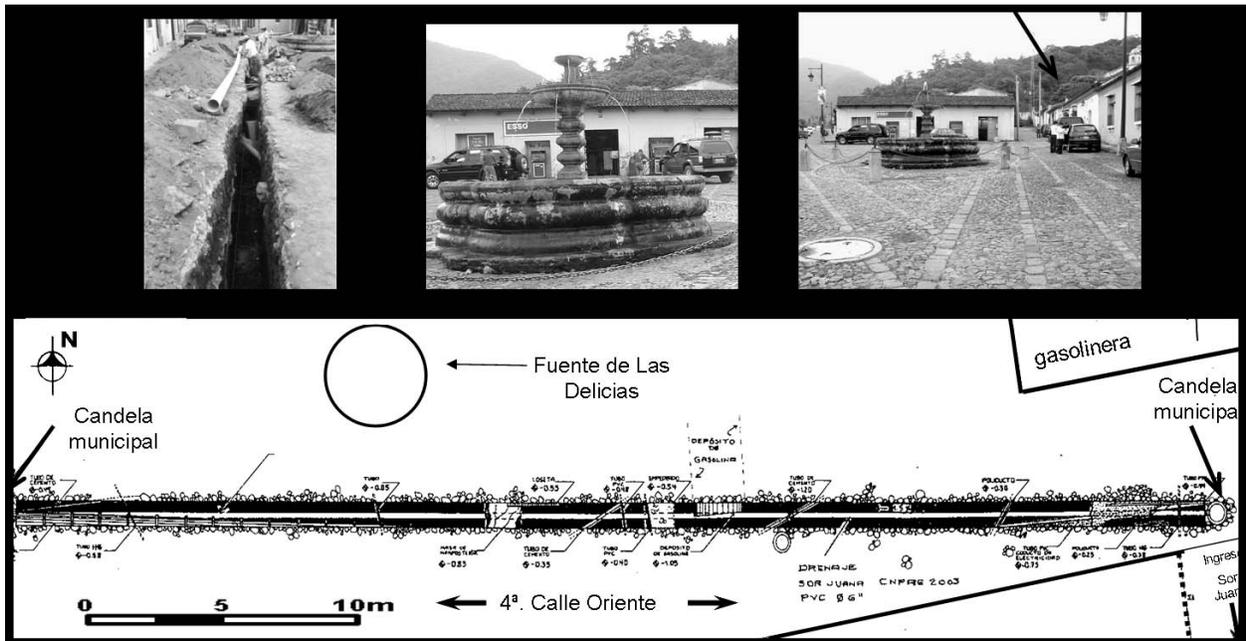
Figura 4 Macro Área A

Situada sobre la 4ª calle Oriente, donde fue llevada a cabo la Trinchera 1-2003 (Figura 4) a partir de la candela municipal que está en términos generales hacia el poniente del Monumento, pasando a poca distancia hacia el sur de la fuente "Las Delicias" sobre la calle hasta la puerta de ingreso al Monumento de "Casa de Sor Juana". En esta trinchera de aproximadamente 40 m de longitud fueron removidas temporalmente las piedras que conforma el empedrado actual de la calle, a fin de dejar libre la excavación sobre el estrato colonial de la ciudad. El objetivo principal de esta operación arqueológica fue profundizar en el extremo poniente de la trinchera hasta llegar a 1.60 m, que es el nivel superficial del tubo de la red Municipal, para colocar un tubo (PVC) con 1.5% de pendiente que trae desde la entrada del Monumento.

En esta trinchera, aparecieron varias evidencias principalmente contemporáneas como: tubos de hierro galvanizado (HG), tubos (PVC) para conducción de agua potable, y otros tubos de cemento posiblemente para drenaje. También fue detectada una masa de mampostería ordinaria compuesta de piedra y barro cocido unidos con argamasa; aproximadamente a 35 m por encima de esta mampostería se ubicó una serie de ladrillos colocados en fila que sobresalen en el perfil norte, sin embargo no fue posible determinar su función.

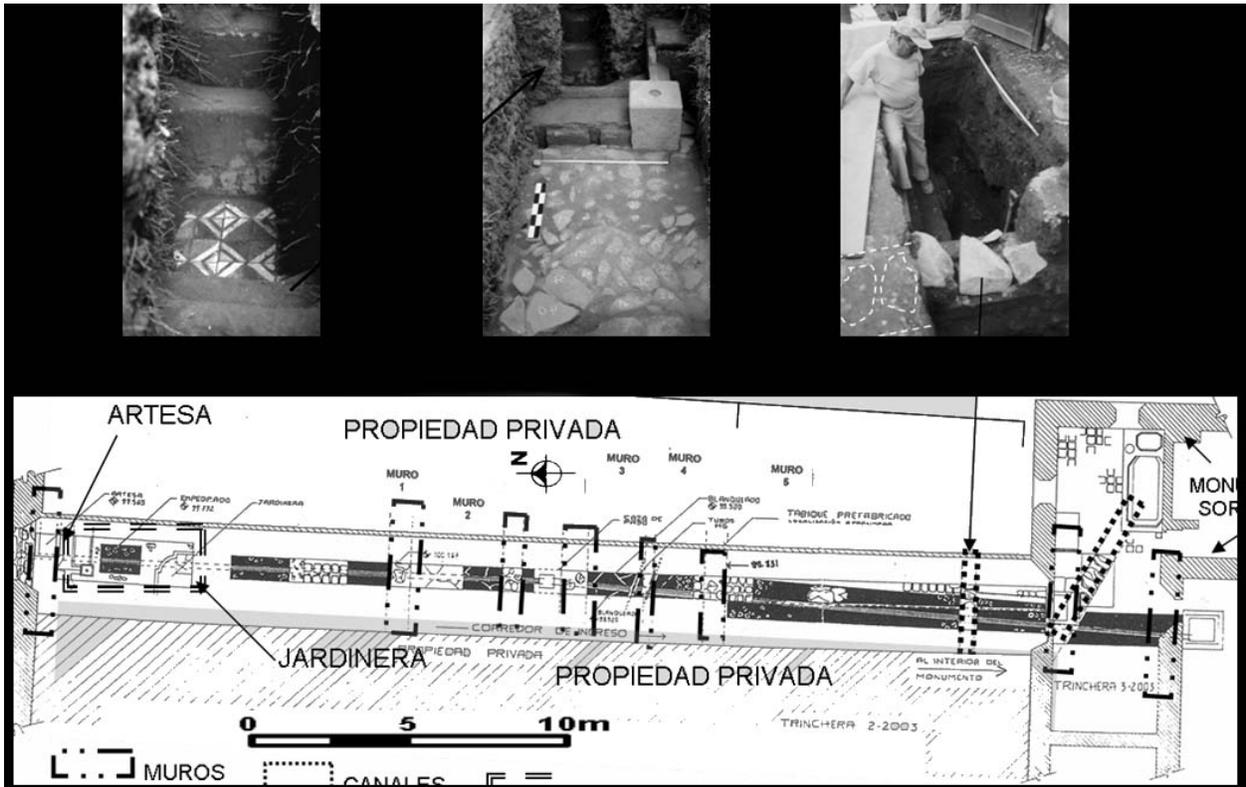
Figura 5 Macro Área B

Se constituyó a partir del ingreso al Monumento, que es un largo pasillo longitudinal de 32 m aproximadamente hasta el Monumento propiamente dicho, donde fue efectuada la Trinchera 2-2003 (Figura 5), con orientación en eje norte-sur a lo largo de todo el paso de servidumbre. A escasos 0.30 m aparecieron evidencias antiguas, como una basa de piedra con una perforación al centro donde posiblemente fue colocado un pilar de madera; contiguo a esta basa se encontró una artesa con azulejos amarillo, azul y blanco en buen estado de conservación (Figura 6); este hallazgo fue uno de los obstáculos más preocupantes por la profundidad en que se estaba, lo cual suponía pasar el tubo PVC por debajo, afín de no destruir tan importante elemento arquitectónico de la época colonial. Aunado a estos elementos apareció un empedrado antiguo asociado a la artesa, y a una jardinera mixtilínea hacia el sur.

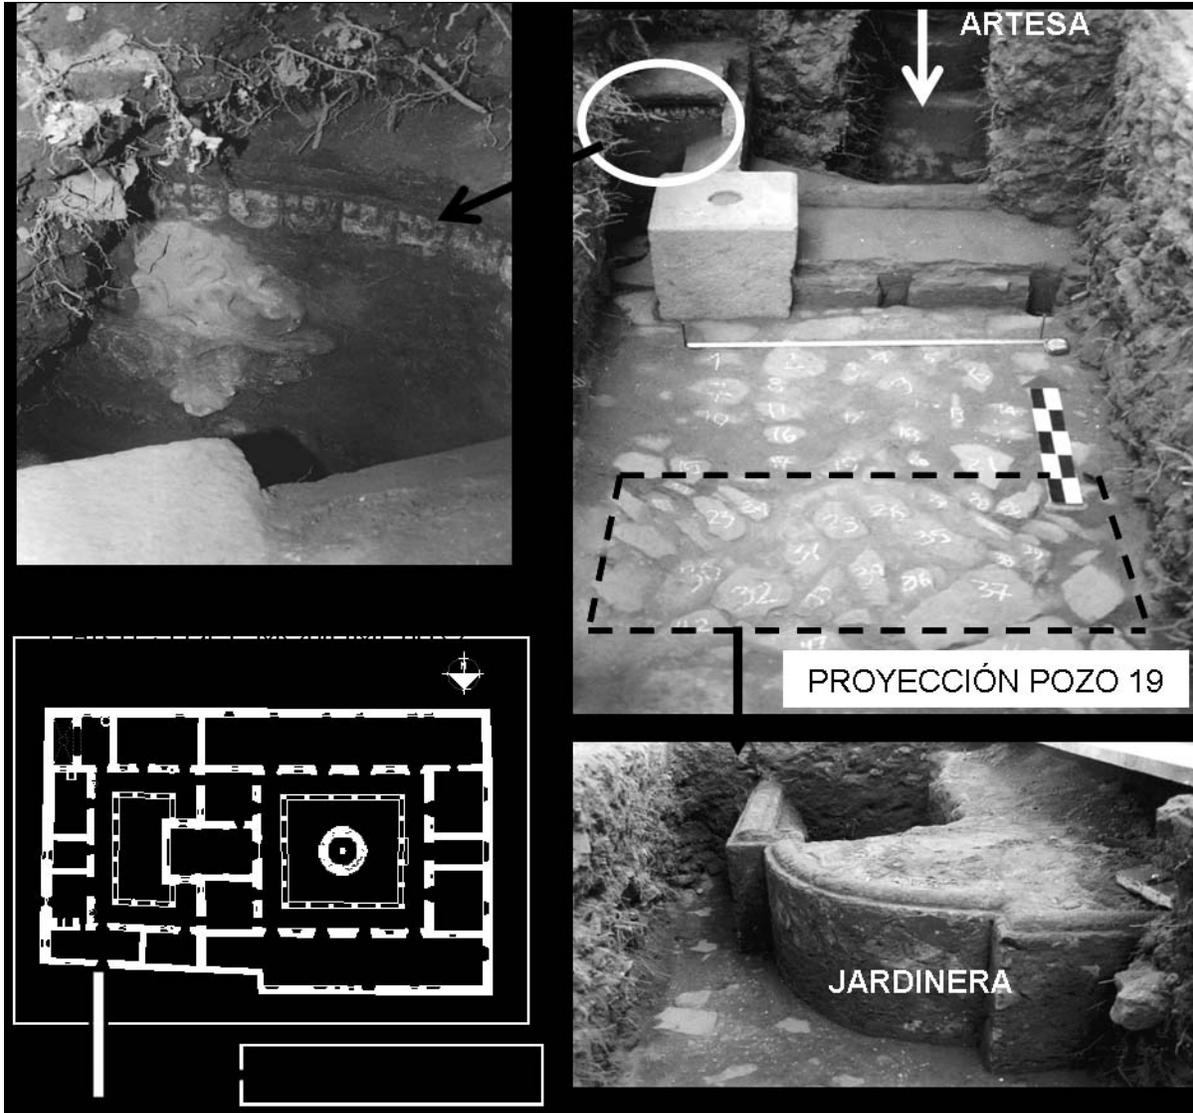
Figura 6 Hallazgo de una artesa y jardinera mixtilínea

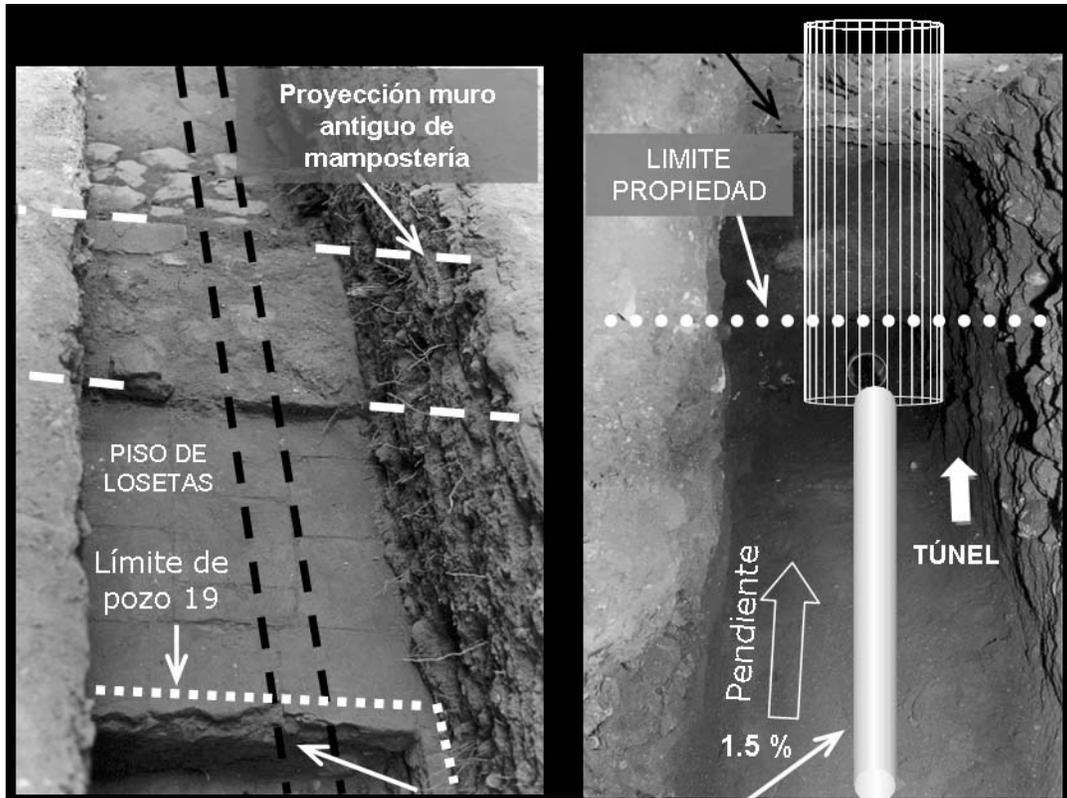
Figura 7 Pozo 19 y proyección de túnel en el perfil norte

Por las evidencias anteriores, fue necesario realizar un pozo (Pozo 19-2003) ubicado en el extremo norte de la Trinchera 2, justamente donde apareció el sector de empedrado anteriormente mencionado, por lo que antes de removerlo, fueron marcadas con yeso cada una de las piedras, con el fin de volverlas a colocar en su lugar original posterior a la intervención. El fin principal de este pozo, fue bajar hasta donde se pudiera hacer un túnel (Figura 7) en el perfil norte, para poder conectar el tubo de

drenaje hacia la candela que se colocó inmediatamente al norte de la puerta de ingreso al Monumento y hacer otro túnel en el perfil sur para pasar por debajo de la jardinera. Otros elementos arquitectónicos como ocho muros que corren perpendiculares a la trinchera y un drenaje, se observaron a lo largo del resto de la trinchera.

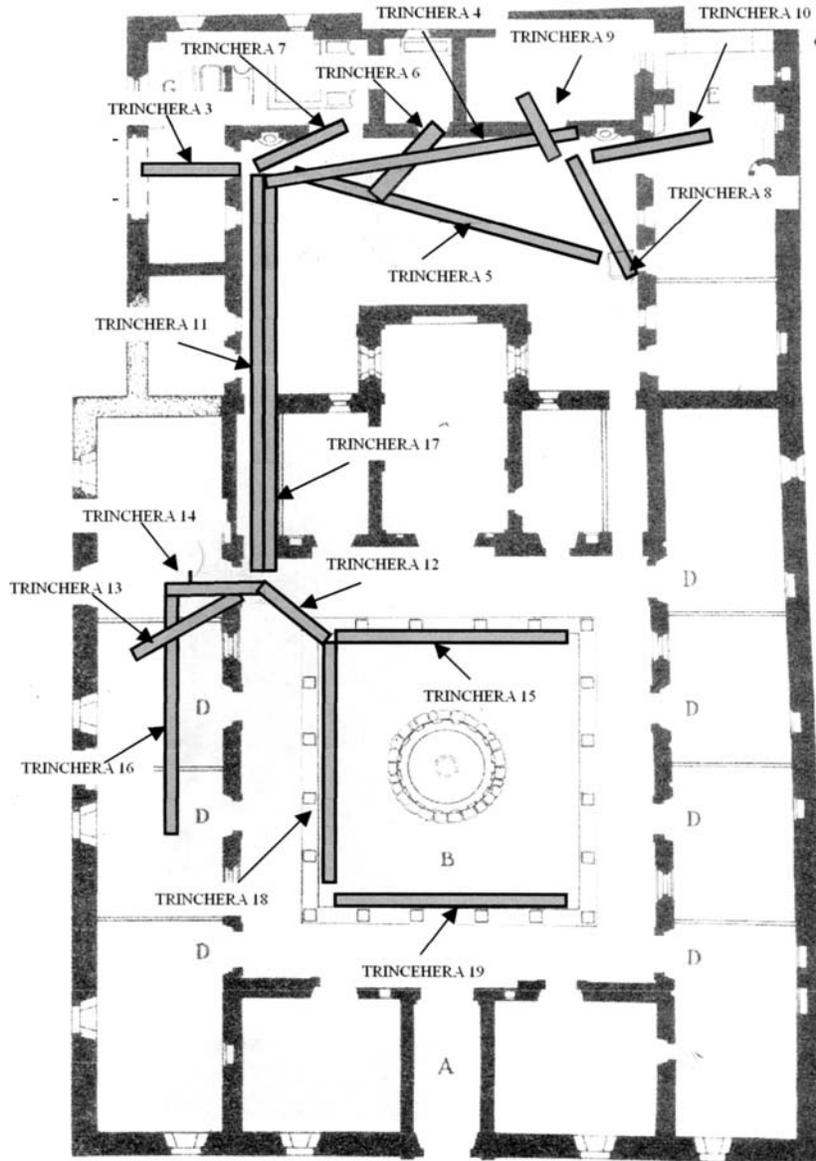
Figura 8 Macro Área C

Constituye todo el interior del Monumento, donde fueron excavadas 16 trincheras, identificadas correlativamente a partir del número tres al 18 (figura 8). La Trinchera 3-2003 de 1 m de ancho por 4 m de largo, fue hecha en un área de baño por donde está el ingreso al Monumento. En esta excavación el único obstáculo fue un canal antiguo, el cual atraviesa de manera transversal este lugar, donde existe una artesa *in situ* asociada al canal. Afortunadamente fue posible colocar el tubo moderno para drenaje, sin dañar el canal.
