1999 Trabajos de restauración en el Edificio A de Nakum, Petén. En *XII Simposio de Investigaciones Arqueológicas en Guatemala, 1998* (editado por J.P. Laporte, H.L. Escobedo), pp.139-146. Museo Nacional de Arqueología y Etnología, Guatemala.

TRABAJOS DE RESTAURACIÓN EN EL EDIFICIO A DE NAKUM, PETÉN

Raúl Eduardo Noriega

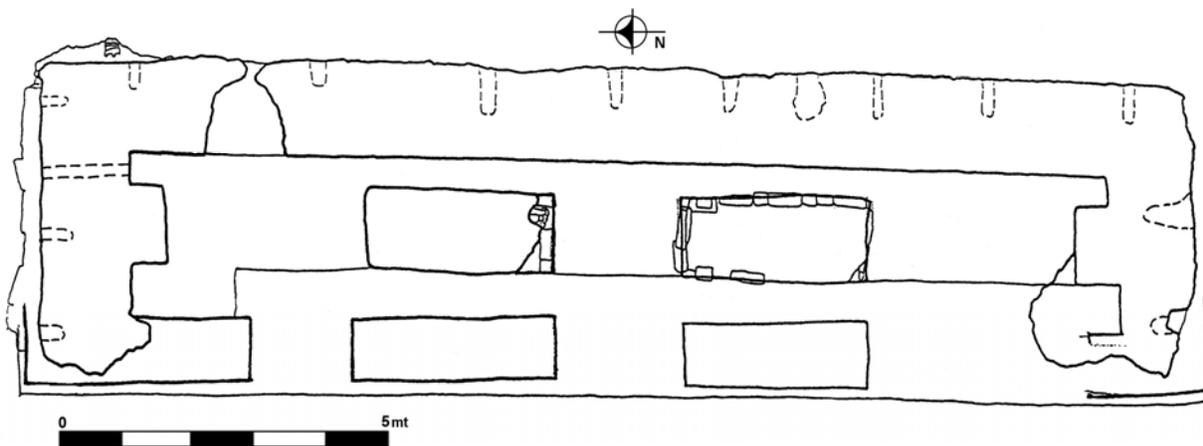
Figura 3

Su arquitectura lo hace un edificio con características únicas en todo Petén, pertenece al periodo Clásico Tardío con remodelaciones en el Clásico Terminal. El edificio está orientado al oeste y algunos sondeos hechos en la pirámide hacen suponer que tenía siete cuerpos en la fachada oeste y nueve cuerpos en la fachada este, tiene adosadas dos plataformas aparentemente truncadas, una al norte y otra al sur, ambas tan altas como la base que sustenta al templo (Figuras 3 a 5).

Antes de su intervención, el estado de conservación del templo en general era alarmante; paredes agrietadas y desprendimientos de muros. En 1989, por lo menos una tercera parte de la crestería quedó en voladizo, porque se derrumbó parte de los muros del templo, el derrumbe abarcó desde la jamba norte del acceso central hasta el extremo sur del templo incluyendo todo su acceso sur, hasta el arranque de la crestería.

En sus paredes se veían grietas, los muros de fachada entre las puertas de acceso estaban deformados, aparentemente por esfuerzos de compresión que desprendieron la fachaleta de piedra que da el acabado final a la construcción.

El acceso en forma de arco de medio punto que conservó el templo, el del norte, no trabaja estructuralmente como arco pues solamente se labró la piedra dándole esta forma, por tal motivo se empezaba a formar una grieta en la parte central y a desprenderse piedras, lo que indica que empezaba a fallar estructuralmente con el riesgo de provocar un nuevo derrumbe, lo que sin duda provocaría la pérdida total del templo con su crestería.

Luego de estudiar varias posibilidades para estabilizar los restos de crestería del edificio, se concluyó que la única forma de que éste recobrara su estabilidad es reponer la parte que se derrumbó en 1989, es decir que para poder mantener en pie el Edificio A fue necesario un trabajo fuerte de intervención que consistió en hacer nuevamente más de la mitad del muro oeste de la segunda cámara incluyendo dos de sus accesos, el central y el sur.

Una vez obtenida las proporciones reales de los elementos faltantes se procedió al levantamiento del nuevo muro que sustituyó al derrumbado, este se hizo con bloques de piedra caliza con proporciones similares a las de los muros aún en pie, el elemento de unión es mezcla a base de cal con arena. Lamentablemente la mayoría de los bloques de piedra originales se fragmentaron y pulverizaron, por lo que no fue posible reutilizarlos con excepción de algunas piedras de bóveda que conservaban su dureza, estas últimas fueron utilizadas en el armado de la bóveda.

Los bloques de piedra de fachada que se empezaban a desprender por su propio peso se estabilizaron introduciendo piedras de punta en el núcleo del muro de tal forma que los originales descansan sobre éstos.

Las grietas se sellaron con mezcla muy líquida para evitar filtraciones de agua que pudieran seguir erosionando los muros. En los vanos de los accesos en forma de arco se levantó un relleno con piedra laja, embono, de tal forma que el muro completo trabaje como muro de carga; la textura del relleno permite ver claramente los dos accesos laterales.

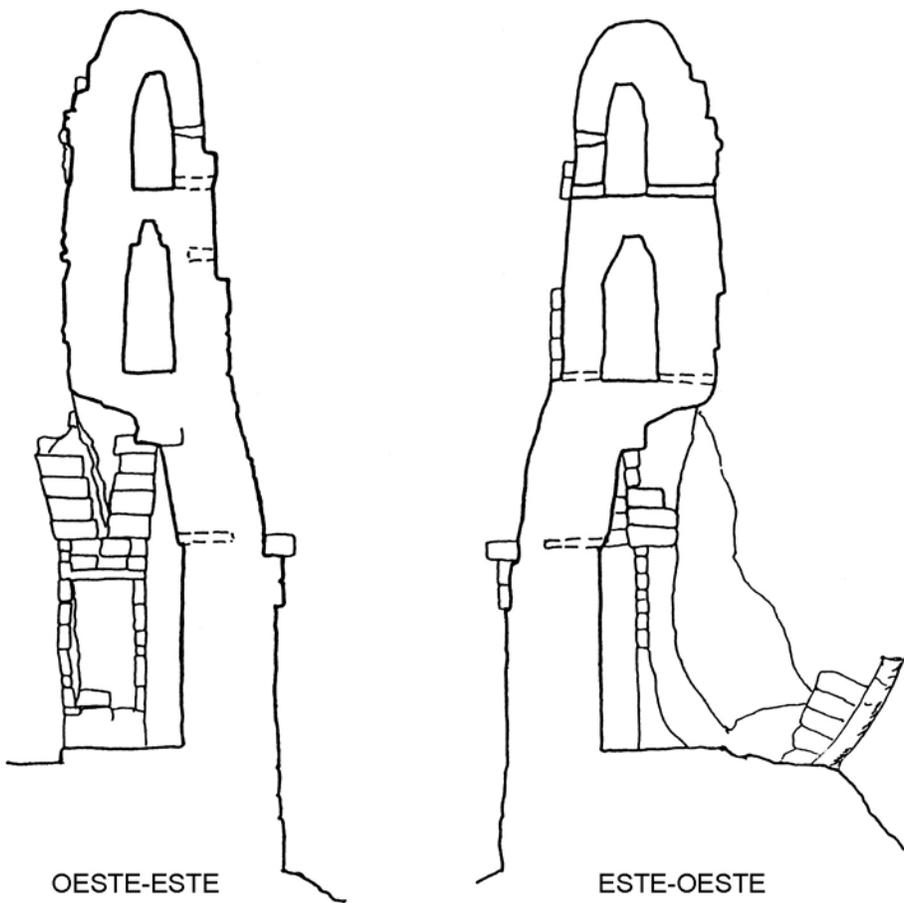
Figura 5

Sobre los muros de la crestería y el templo existían varios árboles de gran tamaño, algunos alcanzaban los 20 ó 25 m de altura y el crecimiento de sus raíces fue desintegrando, desprendiendo y destrozando sus elementos constructivos. La mayoría de su piedra de fachada ya no existe y la que conserva se empezaba a despegar del núcleo. Todo lo mencionado anteriormente obligó a realizar una serie de medidas preventivas sobre el monumento para retardar el proceso de deterioro hasta que se inició su intervención.

En la crestería el trabajo fue eliminar las raíces que penetraban en los muros, sellar algunos agujeros por los que el agua penetraba a las cámaras que la forman y se recuperaron volúmenes perdidos con el único propósito de retardar su desgaste y orientar las corrientes de agua por donde no causen daño.

Todos los muros se recalzaron, esto quiere decir que se les recuperó volúmenes perdidos, también con el propósito de retardar su desgaste y en algunos casos para soportar muros superiores o bien para recuperar formas que permitan interpretar los espacios y su arquitectura.
