1997 Avance en los trabajos de restauración en edificios mayores de Nakum, Topoxte y Yaxha. En *X Simposio de Investigaciones Arqueológicas en Guatemala, 1996* (editado por J.P. Laporte y H. Escobedo), pp.266-280. Museo Nacional de Arqueología y Etnología, Guatemala (versión digital).

# AVANCE EN LOS TRABAJOS DE RESTAURACIÓN EN EDIFICIOS MAYORES DE NAKUM, TOPOXTE Y YAXHA

*Raúl E. Noriega*

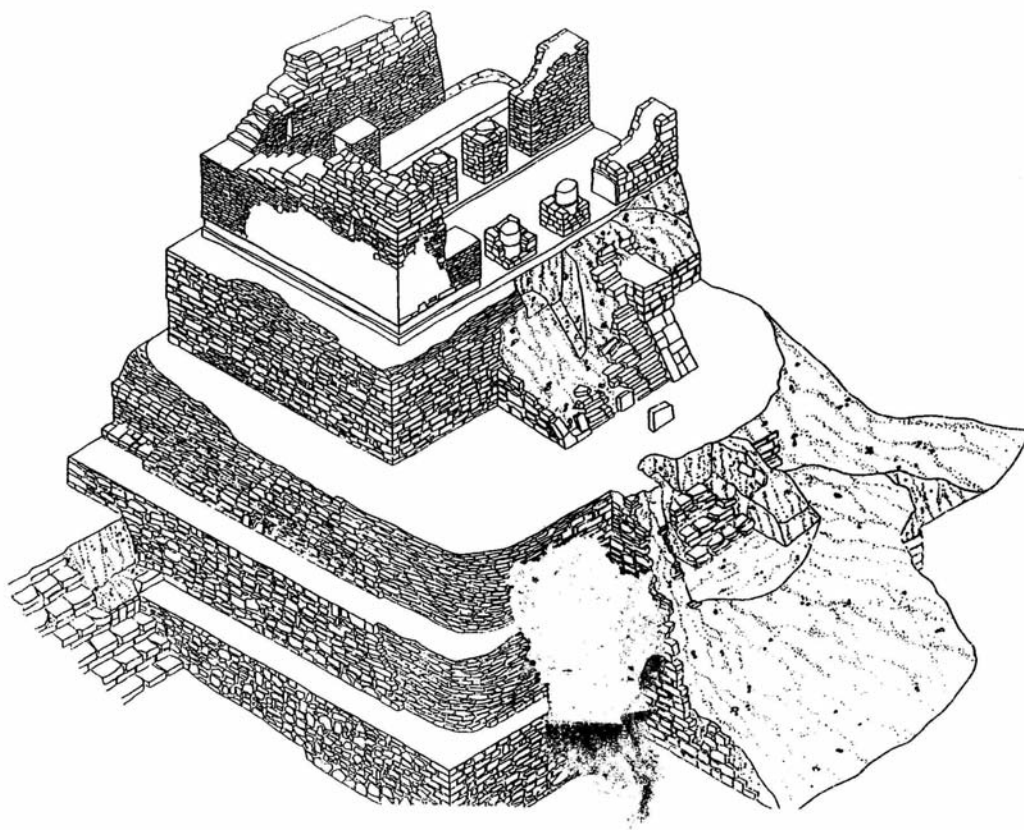
Figura 2 Isométrica del Edificio C, PRONAT-TRIANGULO

Grietas y muros fuera de la vertical, sumados al abandono general del edificio y a la acción destructiva de la vegetación estaban a punto de destruir por completo los restos de arquitectura que se conserva. Con la intervención hecha en este edificio, se logró estabilizar la pirámide y su templo (Figura 2).

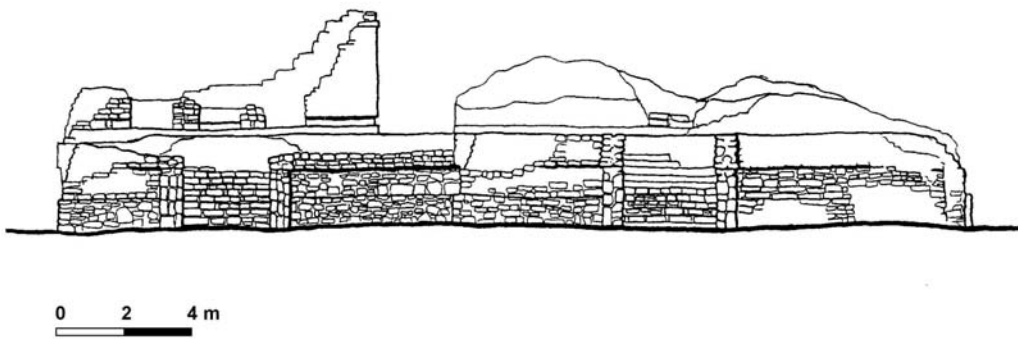
Figura 4 Elevación oeste de Edificios D y E, ya restaurados

Solucionados los problemas estructurales del Edificio C los trabajos de restauración se ampliaron al resto de construcciones que dan forma a la plaza principal de la ciudadela. Las edificaciones trabajadas a la fecha son los Edificios D, E y G (Figuras 3 y 4).

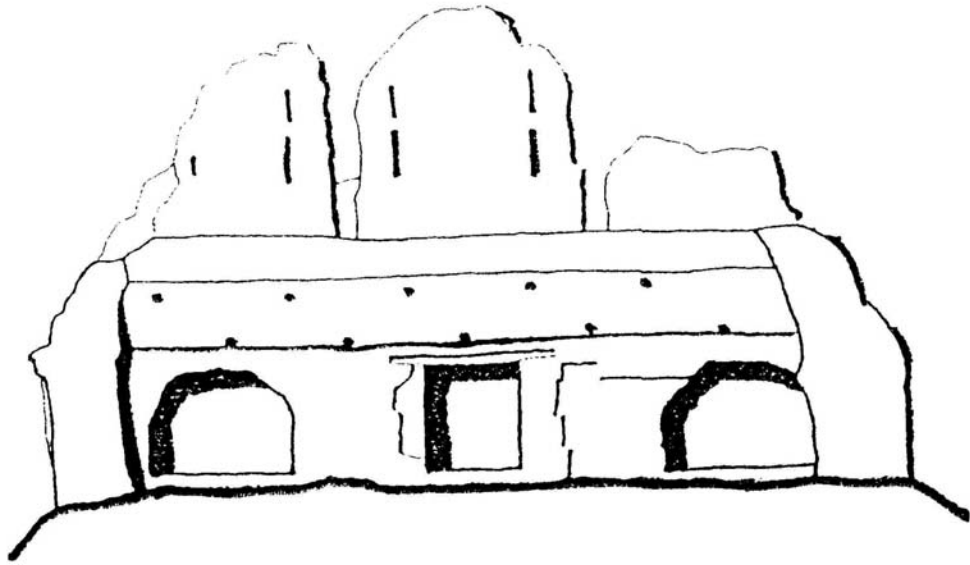
Figura 8 Estado del Edificio A antes de 1973, dibujo sacado de una fotografía de Nicholas Hellmuth en 1973, PRONAT-TRIANGULO 1996

También llamado la Iglesia, es el edificio más importante de Nakum y único monumento con restos de crestería en todo el sitio. La crestería está formada por tres torres independientes con cámaras selladas y pasadores de aire, su estado general es alarmante; paredes agrietadas y desprendimientos de muros (Figuras 8 y 9). Desde 1989 por lo menos una tercera parte de la crestería quedó en voladizo por el derrumbe que sufrió parte del templo de este monumento (Figura 10).

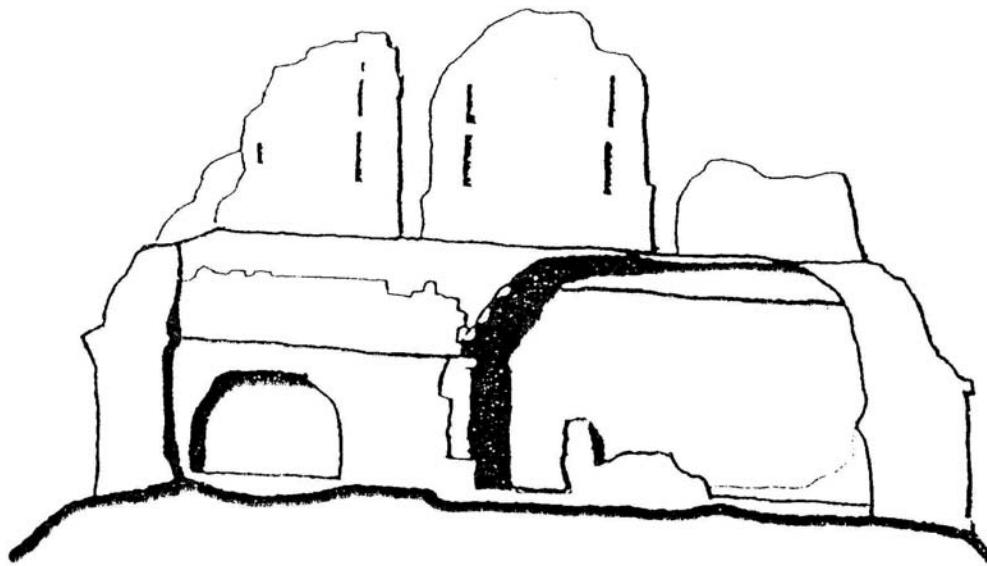
Figura 10 Estado del Edificio A después de 1989

En todas sus paredes se ven grietas, los muros de fachada entre las puertas de acceso están deformados, aparentemente por esfuerzos de compresión que desprendieron la fachaleta de piedra que da el acabado final a la construcción. Como una etapa previa a los trabajos de la intervención,

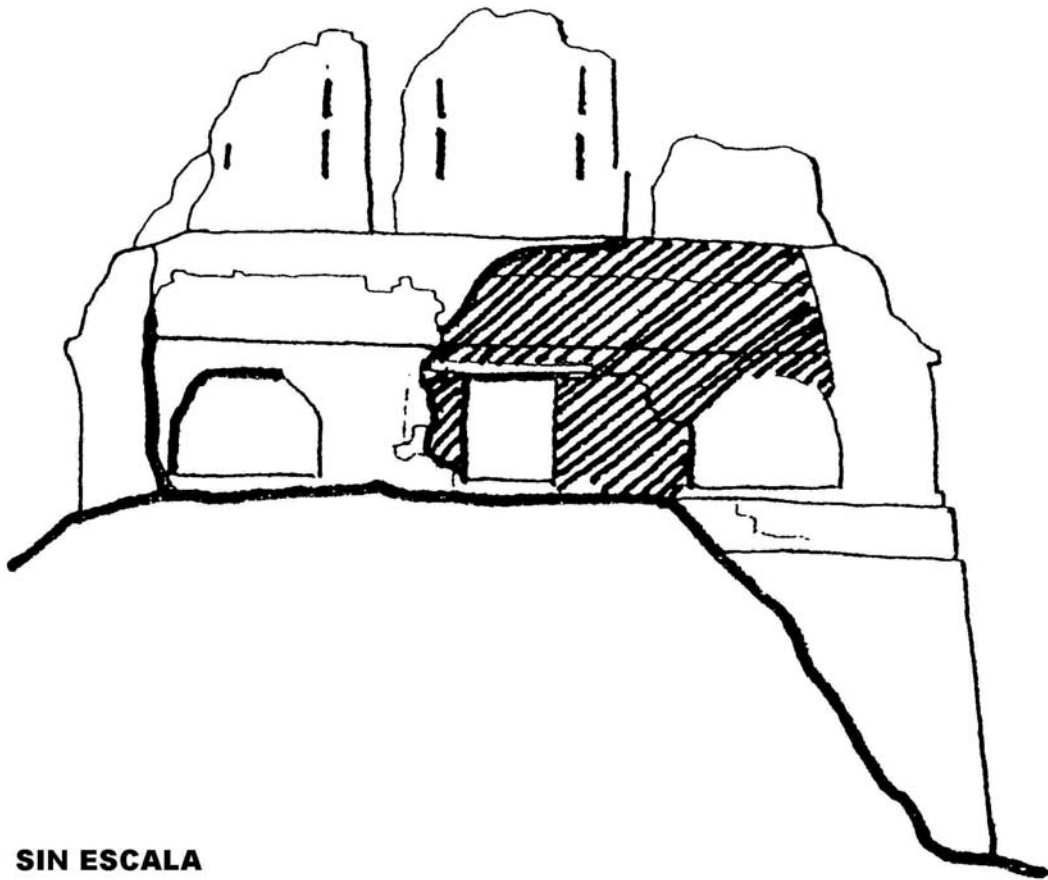
Figura 11 Área a reconstruir para estabilizar la crestería

La comisión técnica inter-institucional y las unidades técnicas del proyecto y asesores consultados, analizaron la problemática de conservación del monumento determinando por el momento no hacer pozos de sondeo ni túneles de sondeo mientras no estén consolidadas las paredes y crestería del edificio. Los planos han mostrado que todo el edificio tiene un desnivel de 0.35 m norte-sur, sin fractura, lo que motivó hacer varios pozos de sondeo alrededor de la pirámide para conocer la superficie sobre la que se construyó. Los resultados revelaron que el edificio está construido sobre terreno firme, por lo que se deduce que fue construido originalmente con el desnivel antes mencionado. Luego de estudiar varias posibilidades para estabilizar los restos de crestería del edificio, se concluyó que la única forma de que éste recobrara su estabilidad era hacer una reconstrucción de la parte colapsada en 1989 (Figura 11).

En 1995 iniciaron formalmente los trabajos de restauración cambiando el andamiaje que por emergencia tenía desde 1989 y que en esa fecha se colocó solamente pensando en evitar el colapso de los restos de la crestería sin pensar en los trabajadores de restauración. El nuevo sistema de andamiaje de apuntalamiento fue hecho completamente con tubería de metal galvanizado y diseñado de tal forma que permita realizar trabajos de restauración con alguna libertad. En 1996 inició la reconstrucción de la parte colapsada en 1989 y la consolidación de muros en mal estado.
