1997 El Templo V de Tikal: Su arquitectura. En *X Simposio de Investigaciones Arqueológicas en Guatemala, 1996* (editado por J.P. Laporte y H. Escobedo), pp.300-314. Museo Nacional de Arqueología y Etnología, Guatemala (versión digital).

# EL TEMPLO V DE TIKAL: SU ARQUITECTURA

*Gaspar Muñoz Cosme*

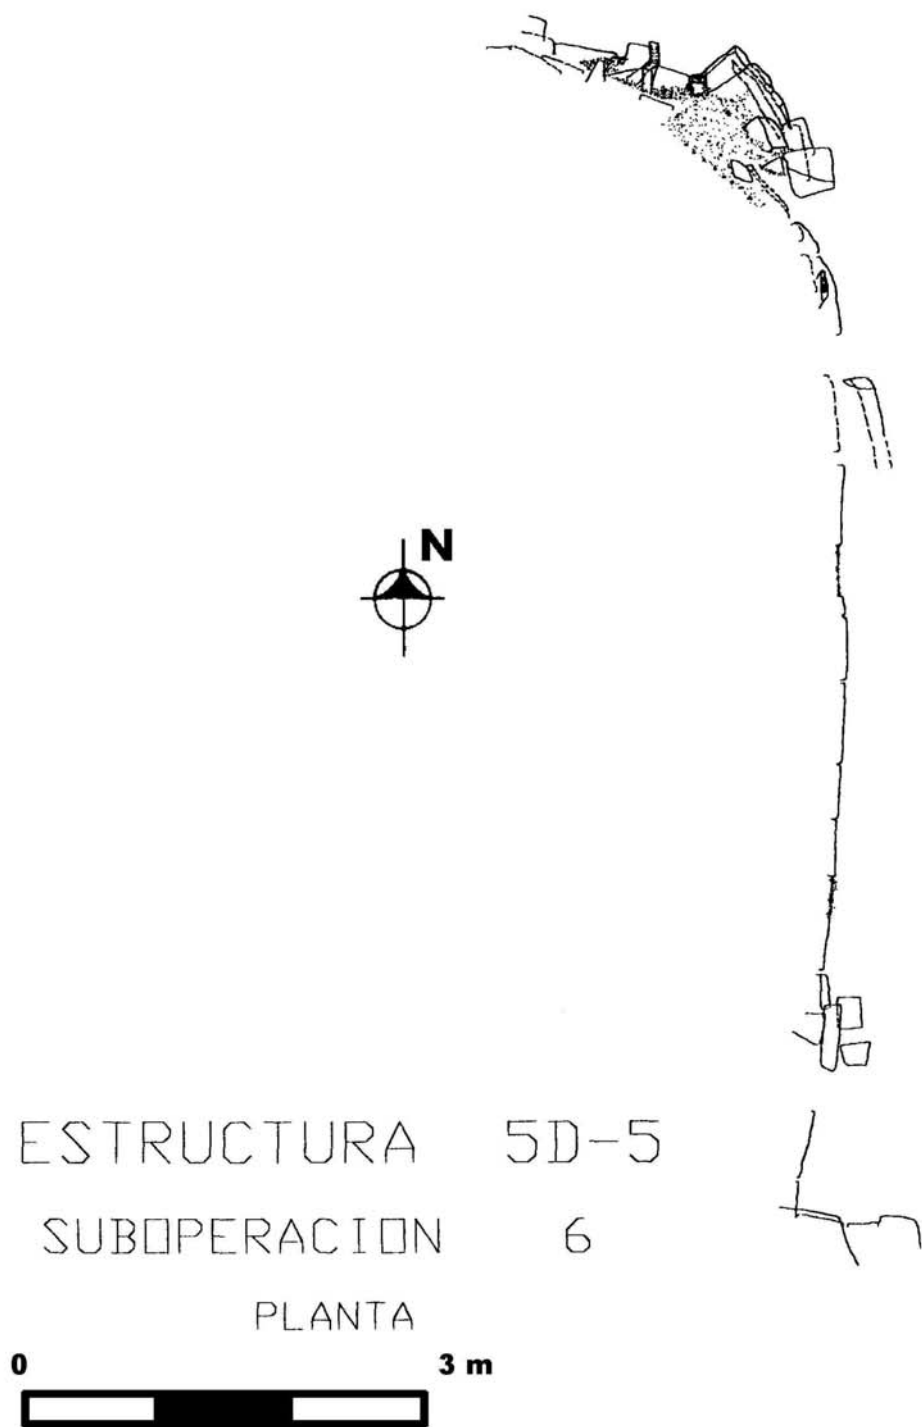
Figura 8 Esquina Noreste del Templo V

En primer lugar, que se han localizado las cuatro esquinas de la primera plataforma, comprobando que presentan una forma redondeada con un radio de giro aproximado de unos 3 m y una decoración de entrecalle. Igualmente, se comprobó la existencia de un faldón adelantado en la parte central de las fachadas Norte y Este, situando aproximadamente su resalte a 9 m de cada una de las esquinas (Figuras 8 a 11).
