ESTADO ACTUAL Y EXCAVACIONES EN EL CASTILLO DE SAN FELIPE DE LARA

*Yvonne Putzeys
Edgar R. Ortega*

La siguiente ponencia corresponde a los resultados obtenidos de varias visitas y de un sondeo arqueológico realizado en el Castillo de San Felipe de Lara, originalmente como parte de la inspección de su estado de conservación, posterior a los sismos registrados el 11 de julio de 1999, los cuales afectaron toda la zona, el mayor de éstos tuvo una magnitud de 6.7 grados en la escala de Richter y 4 grados en la escala de Mercalli, localizándose su epicentro a 29.3 km de profundidad en aguas del Mar Caribe, lo que provocó que el Castillo de San Felipe se encuentre dañado en un 90 % en su estructura, producto de la falla por asentamiento del terreno, la cual es visible en grietas y fisuras de gran longitud y/o profundidad en pisos y muros, tanto interiores como exteriores.

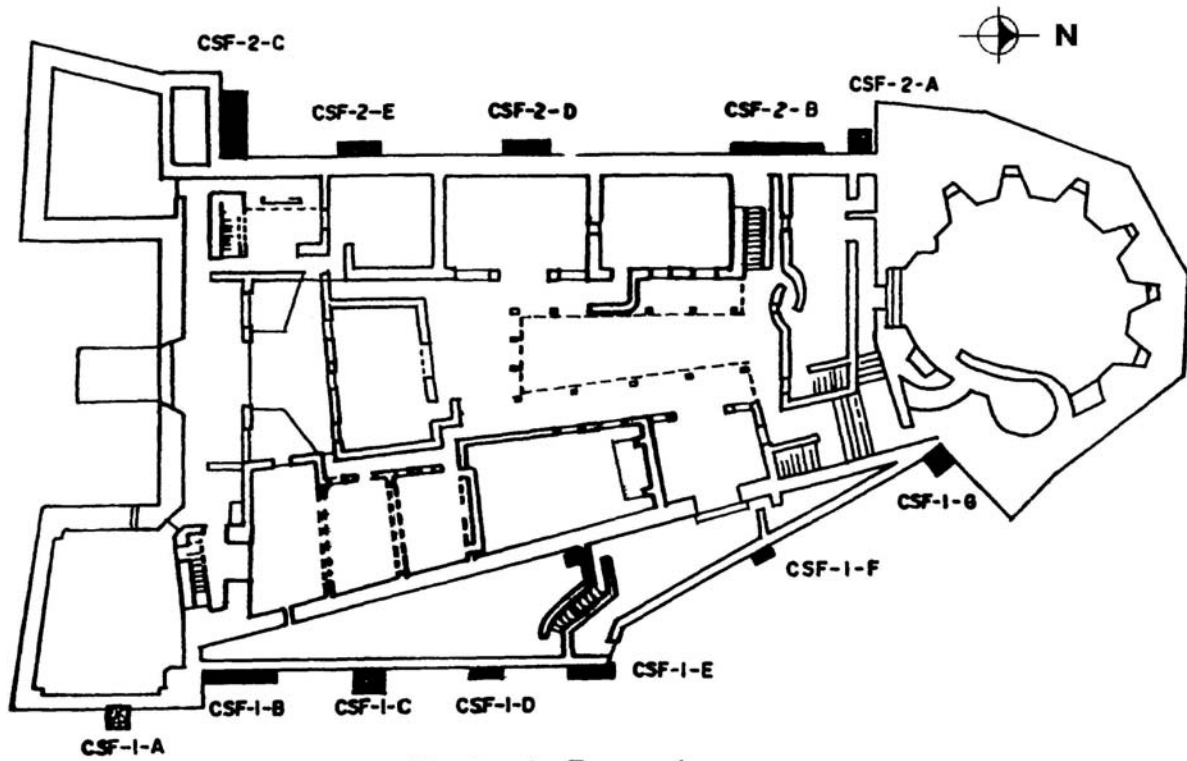
Figura 1 Planta de excavación (sin escala)

Planta de Excavación SIN ESCALA

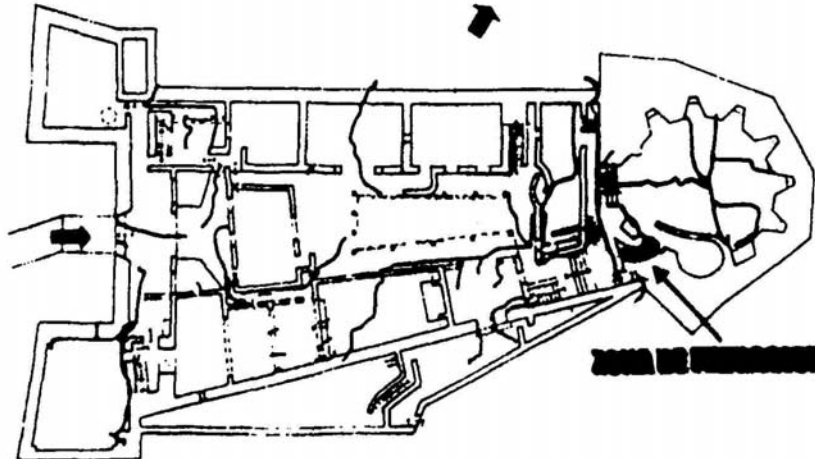
DAÑOS LOCALIZADOS EN EL PRIMER NIVEL

• Línea roja indica grieta en muros Línea verde indica grieta en pisos

Figura 2 Reporte de daños en Izabal; daños localizados en el primer nivel

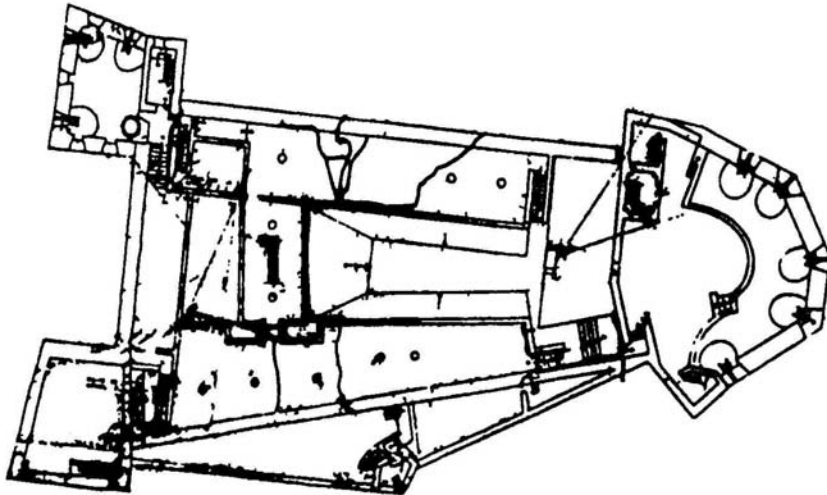
DAÑOS EN EL SEGUNDO NIVEL

Figura 3 Daños en los techos; daños en el segundo nivel

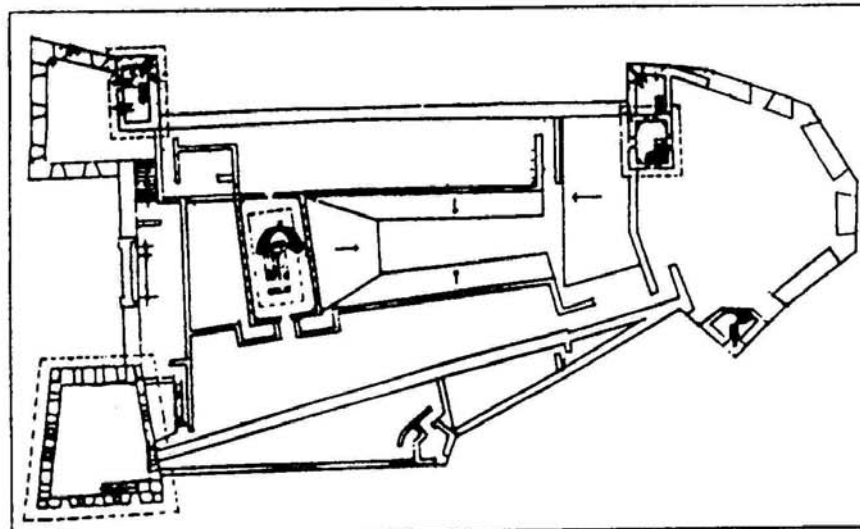
DAÑOS EN EL TERCER NIVEL

- LINEA ROJA INDICA GRIETAS EN MUROS
- LINEA VERDE INDICA GRIETAS EN PISOS

Figura 4 Grieta prolongada; daños en el tercer nivel
