2009 Echándole lodo a la historia: Intervención en la Iglesia de Nuestra Señora de los Dolores, Dolores, Petén. En *XXII Simposio de Investigaciones Arqueológicas en Guatemala, 2008* (editado por J.P. Laporte, B. Arroyo y H. Mejía), pp.92-116. Museo Nacional de Arqueología y Etnología, Guatemala (versión digital).

ECHÁNDOLE LODO A LA HISTORIA: INTERVENCIÓN EN LA IGLESIA DE NUESTRA SEÑORA DE LOS DOLORES, DOLORES, PETÉN

Proyecto de Restauración de la Parroquia de Dolores, Petén
Fondazione del Monte dei Paschi di Siena, Italia

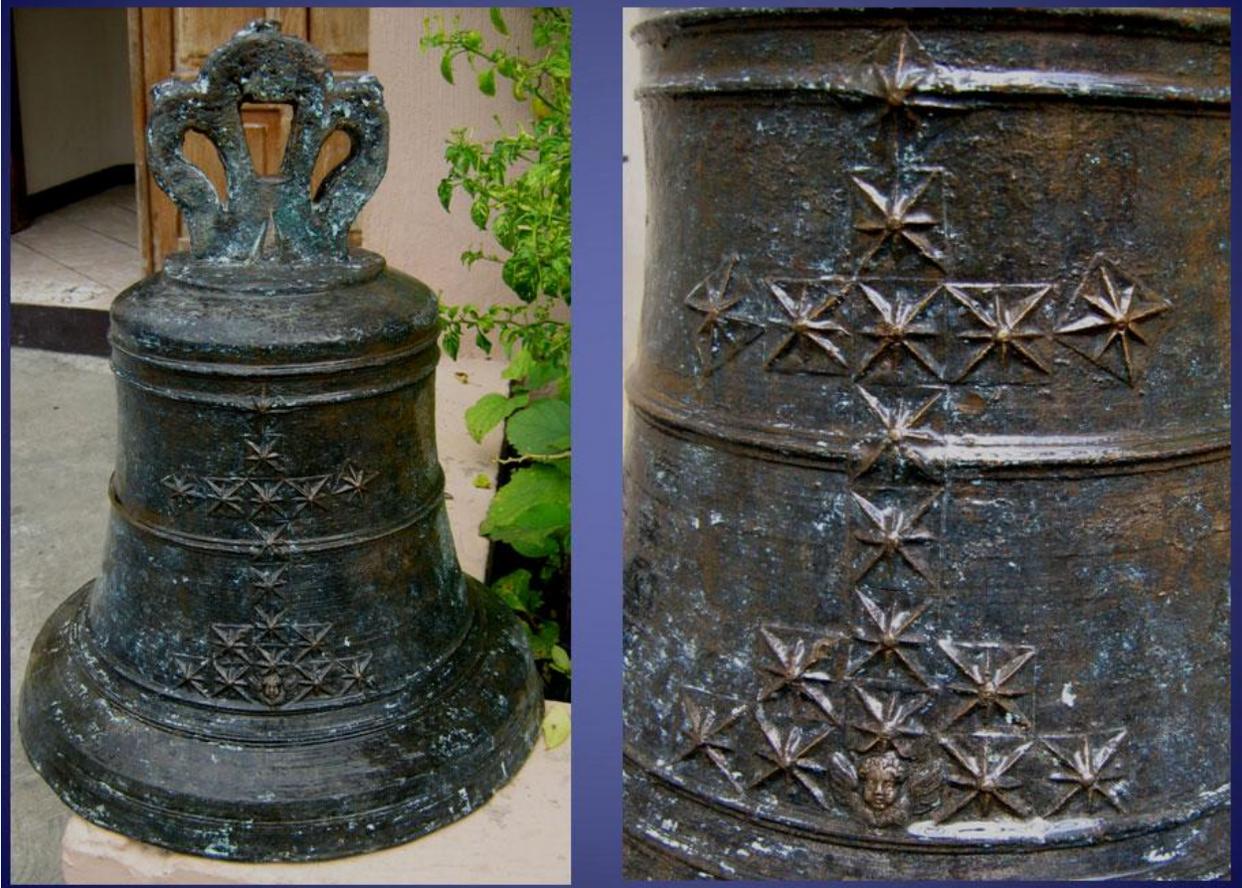
Figura 9 Campana

La campana central se encuentra rajada en dos partes por lo que ya no se utiliza. En ella aparecen grabadas dos inscripciones en letras de molde separadas por una pequeña cruz. La cruz está decorada con ramas de higuera, en la inscripción superior se lee **ANO DE 171?** y en la inscripción inferior **VIRGEN DE DOLORES ORAD PRONOBIS**. La parte superior posee tres "asas" en forma de hojas que sirven para atarla al tubo de metal del cual penden. En la campana menor también aparece grabada una cruz, pero esta tiene figuras de *asteriscos* de formato cuadrado. Se considera que las campanas fueron fundidas en España e instaladas en la Iglesia de Dolores en el año de 1718.

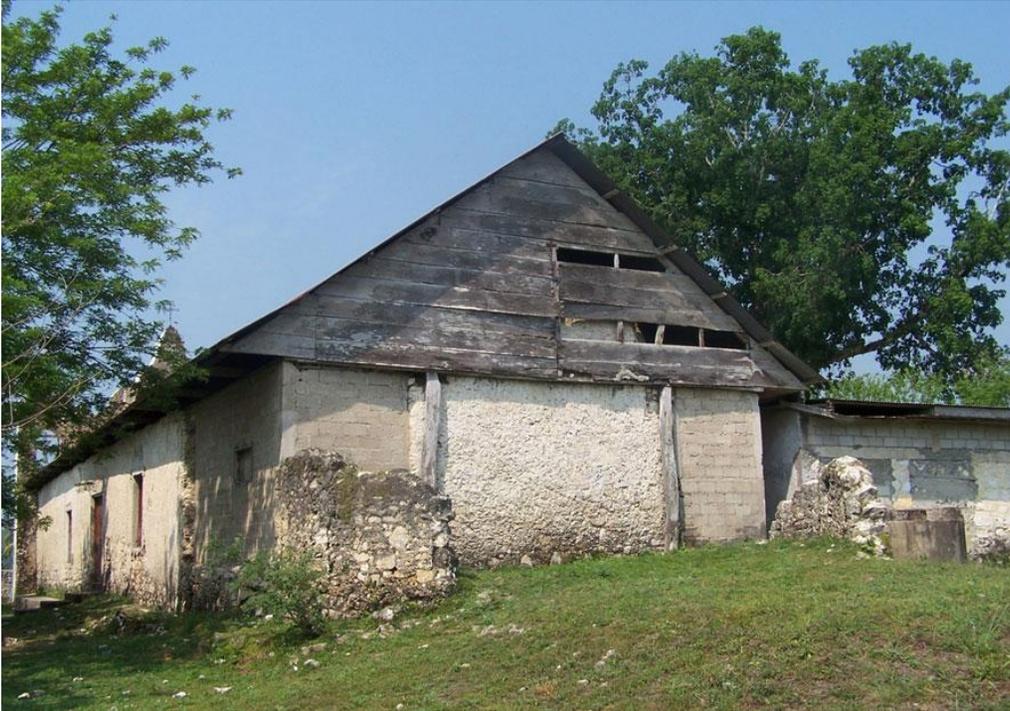
Figura 13 Vista posterior antes de la intervención

Como primera fase se determina la liberación de la madera dañada en la parte posterior del presbiterio, para la integración de madera nueva, la cual fue tratada previamente para evitar un deterioro acelerado. La madera a ser sustituida se encuentra en mal estado, lo que ha permitido la filtración de agua en la pared posterior, creando un alto crecimiento de microflora. La restitución de la madera se hizo con especies locales, las cuales presentan un buen acabado y durabilidad, también se les aplicó el producto químico Comejenol, para evitar que la polilla destruya la madera.

Una necesidad prioritaria en esta fase la constituyó el repello del muro posterior, lo cual permitiría aislar al muro original de calicanto y a los laterales de block de la humedad y la microflora que paulatinamente van pulverizando los muros con riesgo de crear fisuras estructurales que pongan en peligro la estructura en sí.

Para ello se sustituyen los horcones de madera los cuales se encuentran en mal estado y no dan soporte al artesonado del techo por horcones de madera Chico Zapote, los cuales darán mayor soporte a la estructura y además se procede a elaborar el repello de los muros con materiales del lugar, es decir, una composición de cal, tierra blanca y balastre. Este material aislará a la estructura y además permitirá una buena cohesión con los materiales originales de calicanto, por ser de la misma composición.

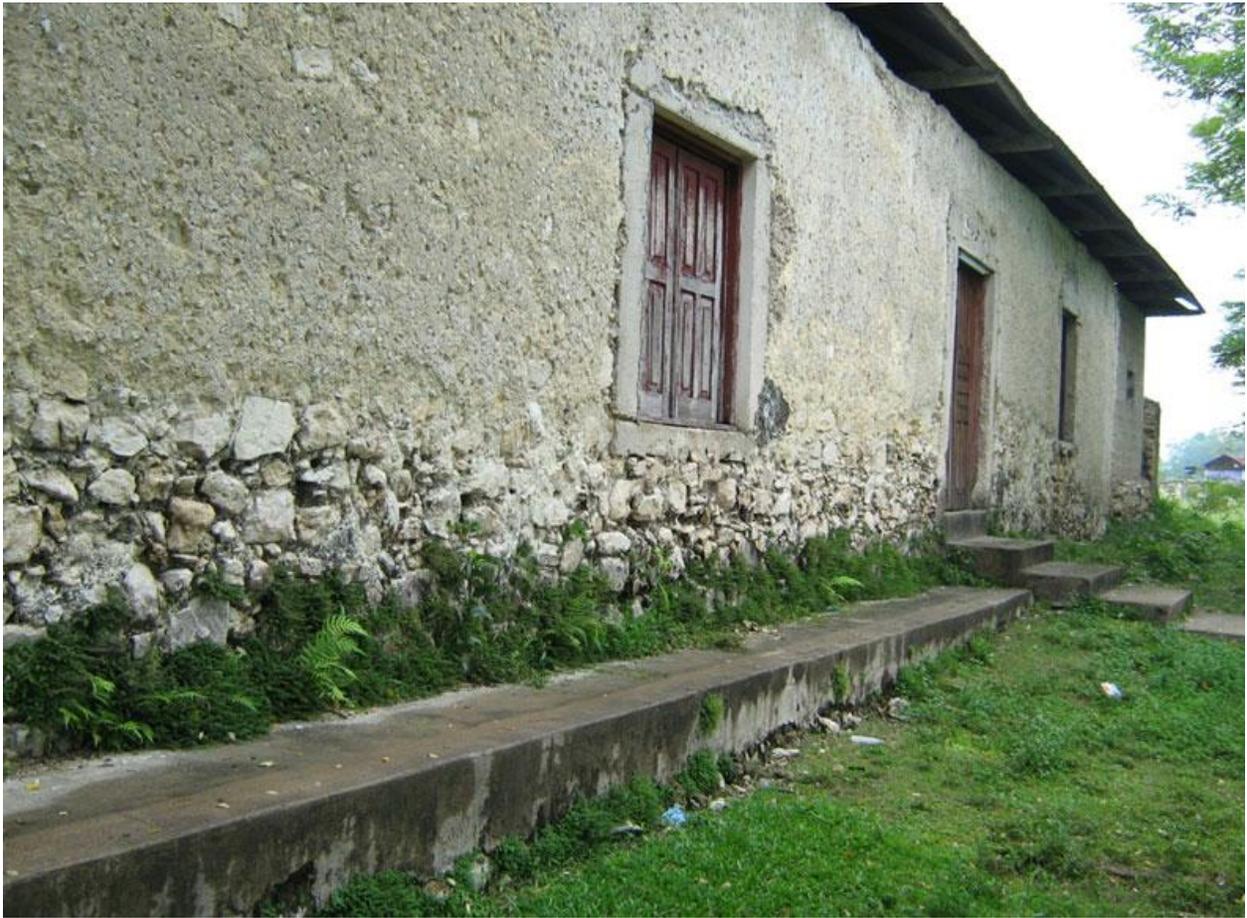
Figura 15 Vista lateral antes de la intervención

La segunda fase de intervención se destina a los muros norte y sur de la parroquia, la cual se encuentra en un alto grado de deterioro, debido a que la composición del muro es la base del sistema constructivo de calicanto (piedras y lodo) y la filtración de humedad lo pone en riesgo por no poseer repello alguno.

El muro está expuesto a la intemperie, lo que ha provocado fisuras y pulverización en su estructura. Otro factor importante ha sido el crecimiento de flora y microflora en la base del mismo, esto como resultado de la humedad que se crea por la mala nivelación de la banquetta, la cual retiene el agua hacia el muro. Este factor ha debilitado el cimiento del muro poniéndolo en peligro de colapso, otro factor

determinante es que los horcones que sostienen la estructura se encuentran podridos, lo que no le da estabilidad a la misma.

El primer paso consiste en la eliminación de la flora y microflora, a partir de la aplicación de productos químicos que permitan su erradicación. Además, se aplica un baño de agua de cal, con el fin de eliminar la microflora y líquenes que están afectando al muro. Esta aplicación se hace tres veces al día y se limpia el muro con cepillo de dientes, teniendo cuidado de eliminar todo resto de microflora que pueda quedar entre las piedras.

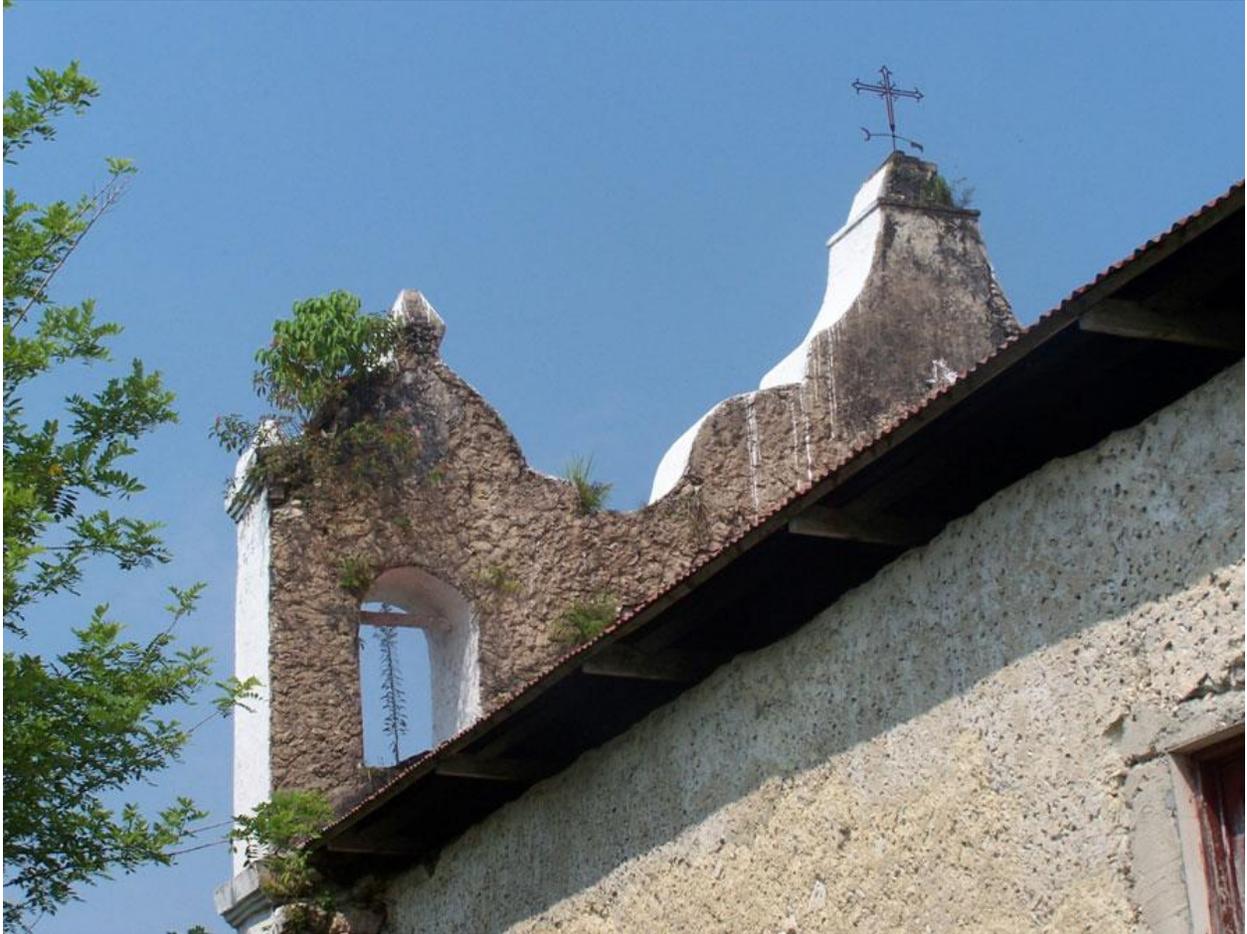
Figura 18 Vista del campanario

La fachada tiene un alto grado de presencia de líquenes, macro y micro flora, la cual se ha enraizado y ha permitido la filtración de agua. Esto ha ocasionado la aparición de grietas que, aunque no sean significativas, ponen en peligro la estructura, en especial el campanario sur de la iglesia.

La liberación de estos agentes se realizó de manera manual, además se aplicaron baños de lejía de cal para no dañar los muros del edificio y estabilizar los restos pulverizados. También se inyectaron con productos químicos las raíces de las plantas mayores, con el fin de evitar que las plantas vuelvan a crecer. Todas las grietas fueron rellenadas y estabilizadas.

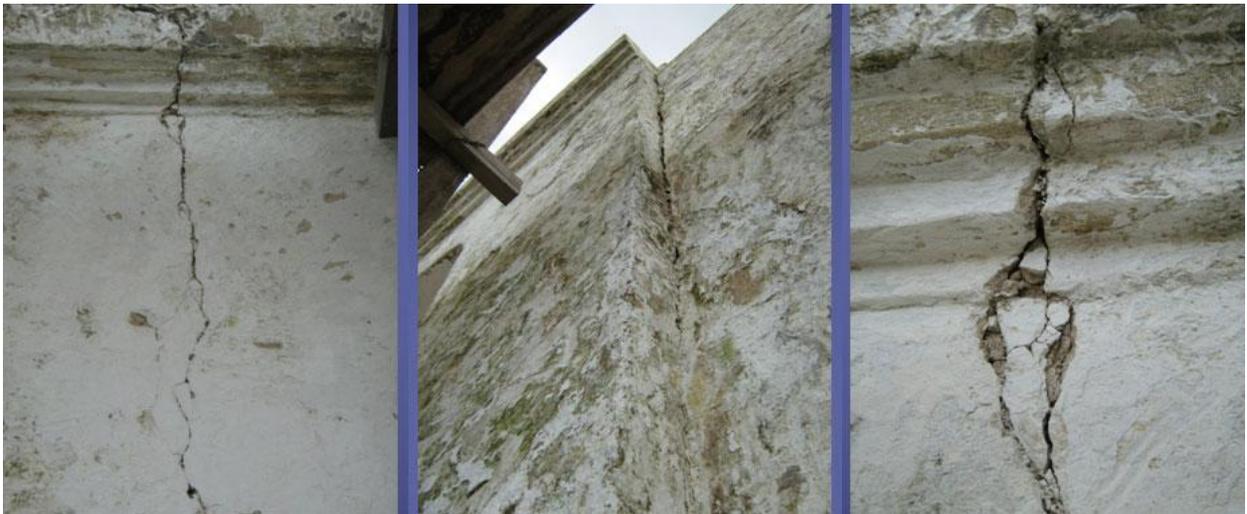
Al remover las distintas capas de cal en la fachada, se evidenció la gravedad de las grietas estructurales, por lo que se procedió a la inyección de grietas con lechada de cal además de una mezcla de cal y arena amarilla, material original de la fachada. Con la consolidación de las grietas se estabilizan los muros y con una nueva capa de repello a base de cal se impermeabiliza la fachada contra la humedad.

Figura 19 Grietas expuestas

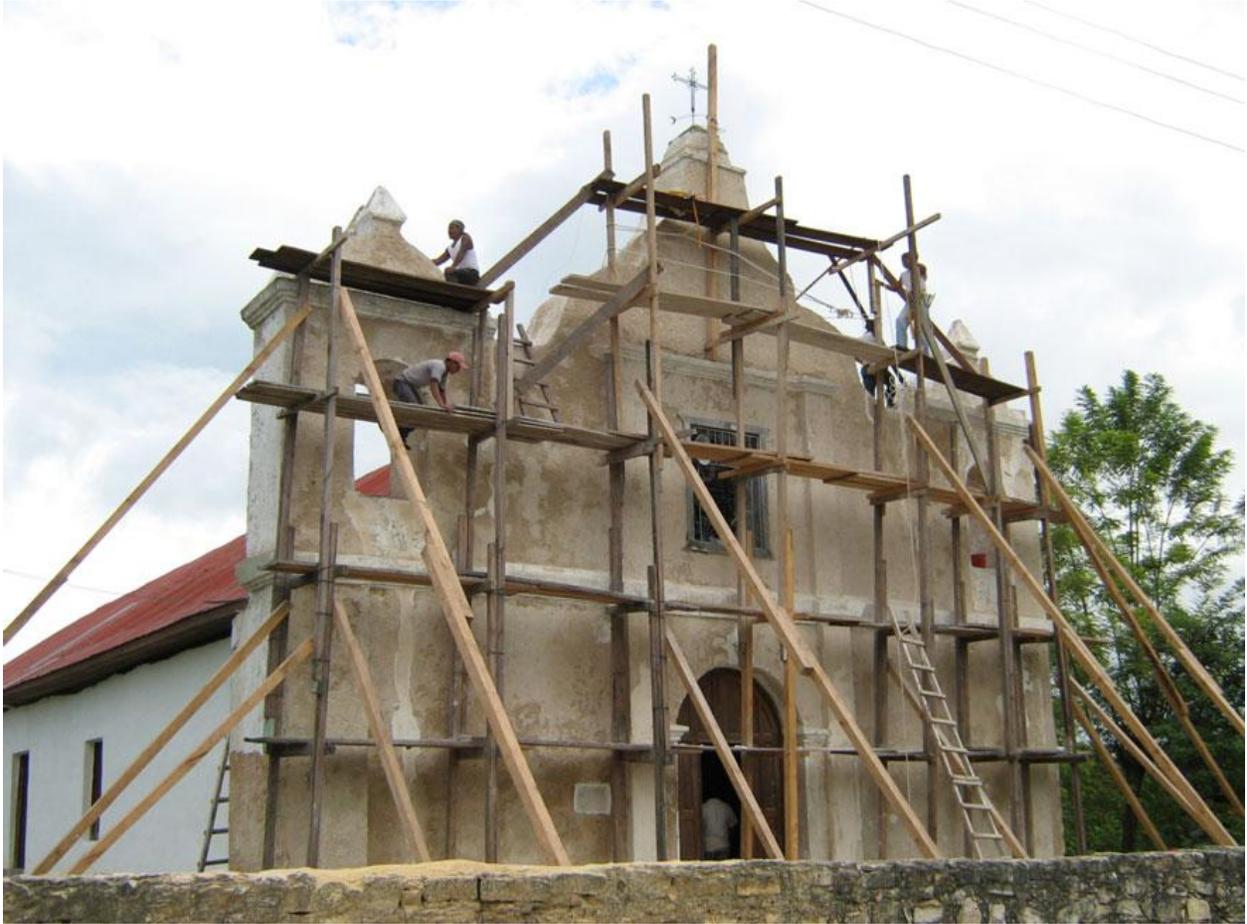
Figura 21 Fachada durante el proceso de intervención

Debido a la erosión del tiempo, la capa de cemento y las de cal que recubren la fachada se han deteriorado, lo que ha permitido la filtración del agua y humedad, poniendo en riesgo la estabilidad de la misma por la pulverización de la roca y la tierra que son parte del muro.

Se realiza una liberación manual para quitar las múltiples capas de cal, mientras que el repello de cemento no se toca para evitar desprendimientos en la fachada. Sólo se le hará una nueva aplicación de cal e integración de acabados (repello y blanqueado) con materiales semejantes a los existentes (cal de terrón y arena amarilla de la región), especialmente en la parte superior y posterior de la fachada.
