HACIENDO EL CASO PARA LA CONSERVACIÓN *IN SITU* DE LA ESCALINATA JEROGLÍFICA EN COPAN: EVALUACIÓN Y MONITOREO INTERDISCIPLINARIO DE LAS CONDICIONES EN UN CIERTO PLAZO COMO BASE PARA EL PLANEAMIENTO DE LA INTERVENCIÓN

Thomas Roby
Héctor Eliud Guerra
José Rufino Mimbrenño

Getty Conservation Institute, PROARCO (Proyecto Arqueológico Copan), IHAH, Copan

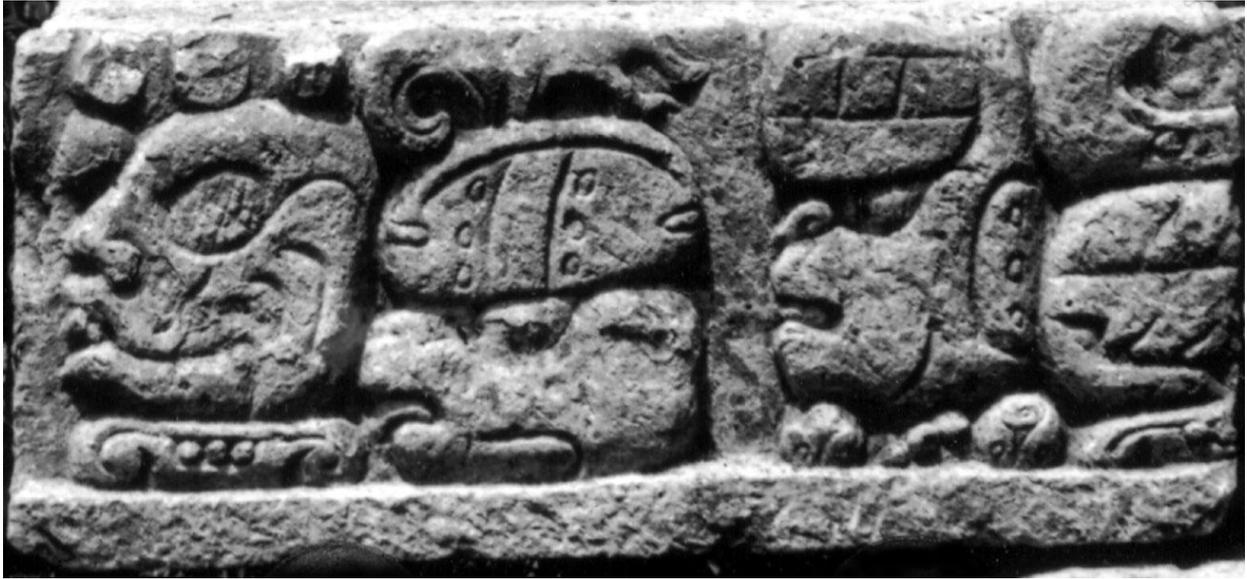
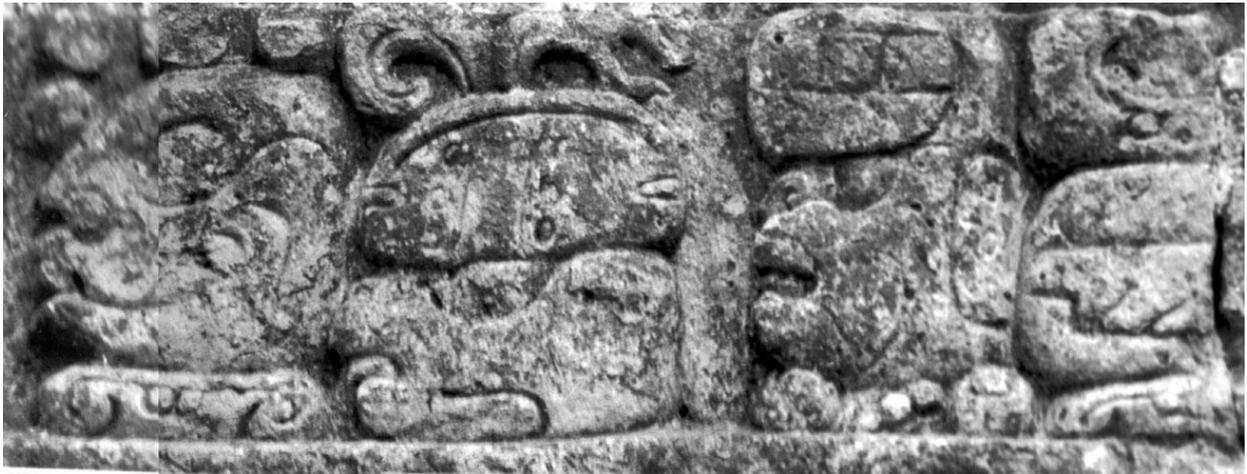
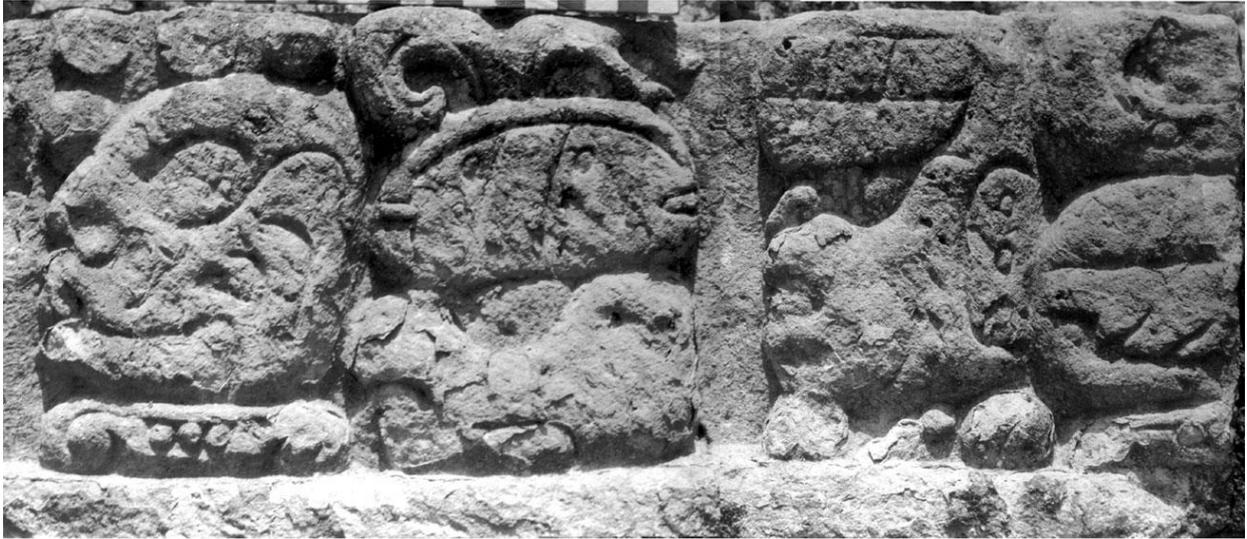
Mediante un análisis visual de fotografías históricas de los bloques de la Escalinata, fue posible calcular que el periodo de mayor deterioro y pérdida de las superficies de los escalones tallados fue entre la década de 1940 (después de la reconstrucción de la Escalinata) y la de 1980 (antes de la colocación de la cubierta de protección), cuando los bloques de la Escalinata estuvieron más expuestos al medio ambiente, sobretodo a la lluvia, al sol, a crecimientos biológicos en la superficie y a los visitantes. Desde entonces, las medidas de protección que se tomaron, particularmente la colocación de la cubierta de lona y la prohibición del acceso directo de los visitantes a la Escalinata, resultaron efectivas para la prevención de un deterioro mayor en la mayoría de las superficies talladas (Figuras 3, 4 y 5).

Figura 3 Bloque 409, estación 43, año c.1895
(Detalle de foto Harvard University, Peabody Museum, 2004.24.401)

Figura 4 Bloque 409, estación 43, año 1946-48
(Adaptado de detalles de fotos por Raúl Pavón Abreu, cortesía de IHAH, negs.36-16, 36-17)

Figura 5 Bloque 409, estación 43, año 1979
(Adaptado de detalles de fotos por Maya Bracher, cortesía de IHAH, negs.403-12, 403-13)

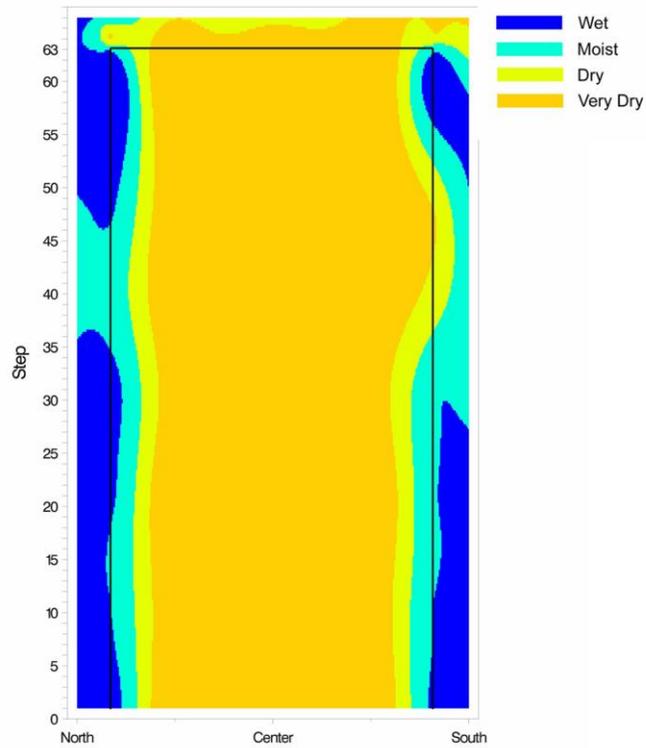
Los datos del monitoreo ambiental indicaron, entre otras cosas, que la protección actual mantiene condiciones muy estables y secas, lo que previene un mayor deterioro de las superficies de la piedra. Los sensores de tiempo de humedad demostraron que la protección actual podría funcionar

mejor ya que no toda el agua lluvia se mantiene alejada del lado norte de la Escalinata, lo que refleja la dirección norte de los vientos predominantes (Figura 6).

Figura 6 Humedad del perímetro en la Escalinata: estación mojada

Se podría rediseñar la cubierta ampliando la protección lateral para evitar cualquier filtración de agua y para que se vea bien la Escalinata en su totalidad debajo de la cubierta. Como alternativa, se podría elegir un material más liviano y resistente, pero inicialmente más caro, para reemplazar la cubierta de lona actual y que permita mantener el sistema de cables de soporte presente, que funciona bien y tiene un mínimo impacto visual y físico sobre el monumento en contraste con otros tipos de soporte.

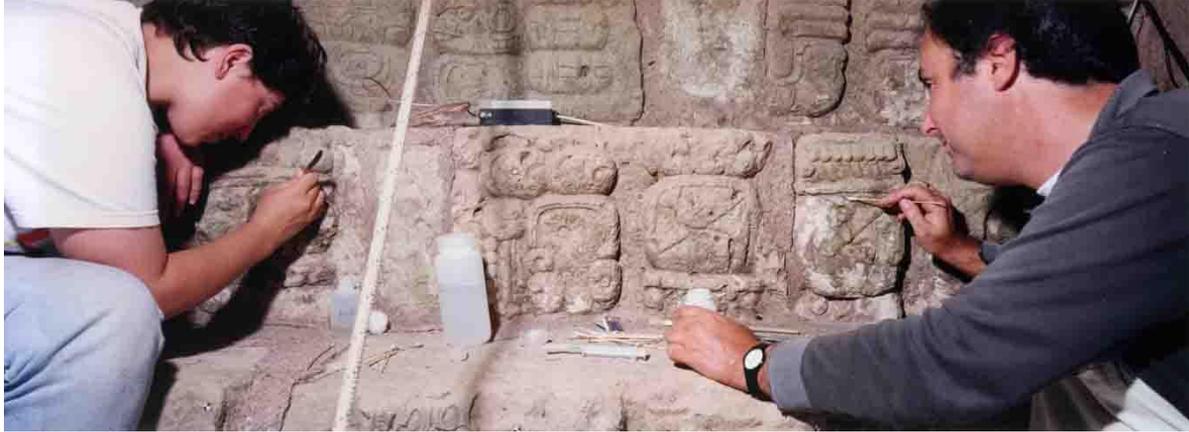
Se llevaron a cabo pruebas de tratamiento de conservación en bloques seleccionados de la Escalinata para determinar cuáles son los métodos de estabilización más efectivos, apropiados y sostenibles en el futuro. Estas pruebas demostraron que los morteros y lechadas preparadas con cal y agregados disponibles localmente fueron suficientes para atender las necesidades de conservación de la Escalinata en su estado y situación actual. Con las pruebas de tratamiento también se evaluaron métodos para la reducción y /o eliminación de resinas acrílicas aplicadas excesivamente durante los tratamientos de conservación del pasado, ya que la resina ha oscurecido considerablemente las superficies talladas a lo largo del tiempo (Figura 7). Se aplicaron cuidadosamente con hisopos solventes de fácil obtención como la acetona sobre la superficie de la piedra, lo que resultó efectivo para eliminar la resina que oscurecía la piedra. Así se mejoró la legibilidad de las superficies sin la consiguiente pérdida de la piedra.

Figura 7 Reducción y eliminación de tratamientos anteriores (Foto por Richard Ross)

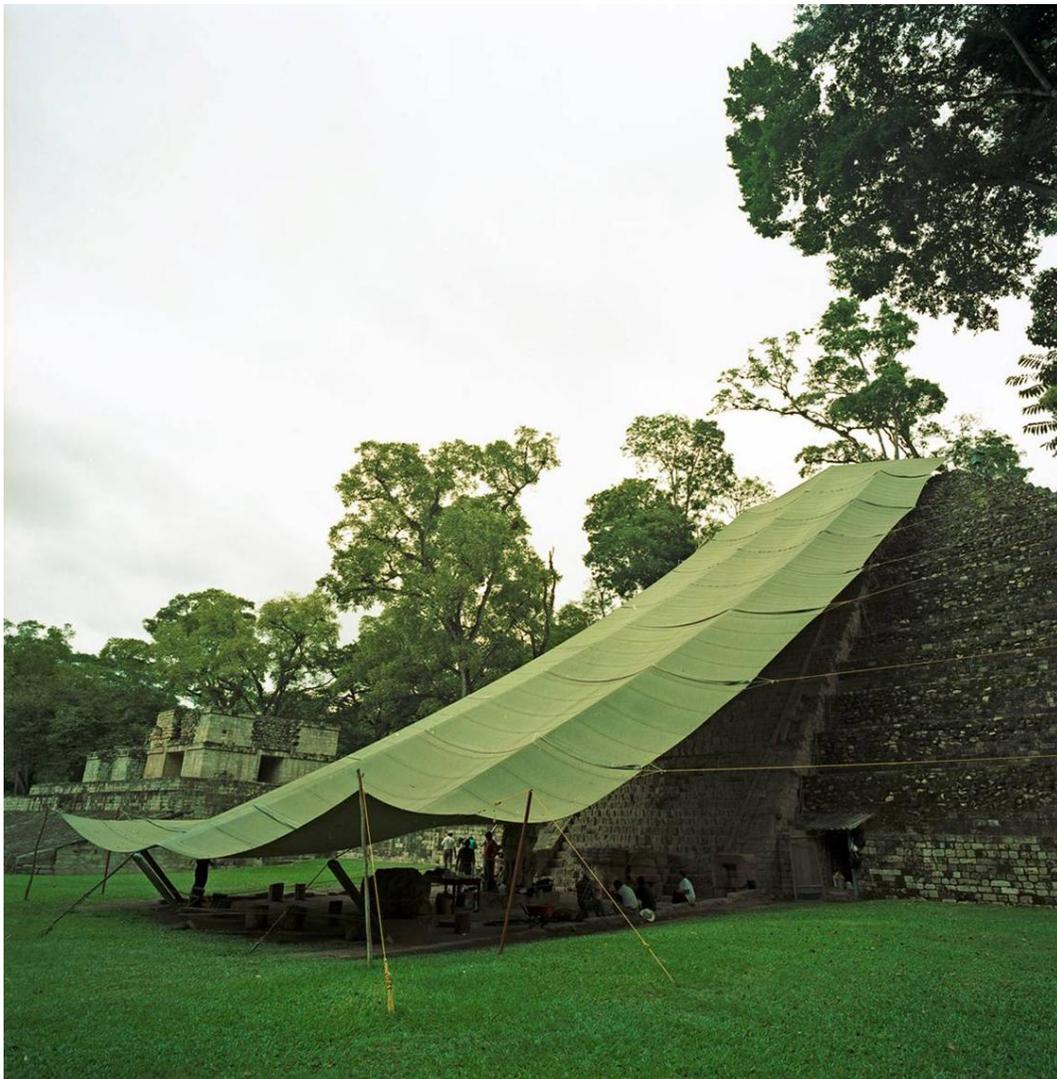
Figura 8 La cubierta de protección sobre la Escalinata, 2001 (Foto por Richard Ross)

Para conservar la Escalinata en el futuro, se necesitará una cubierta de protección; la actual funciona bien previniendo el deterioro de las superficies de piedra (Figura 8). Es muy importante que se cambie la cubierta de lona de la misma regularmente (cada dos o tres años) antes de que se deteriore. Se deberían hacer algunas pequeñas mejoras a la protección para cubrir mejor todas las partes de la Escalinata, en especial el lado norte. La cubierta de lona también tiene que estar mejor anclada al suelo para evitar que el viento la dañe. Debería desarrollarse un plan de mantenimiento de la cubierta de protección que incluya estas mejoras, así como un programa de inspección regular.

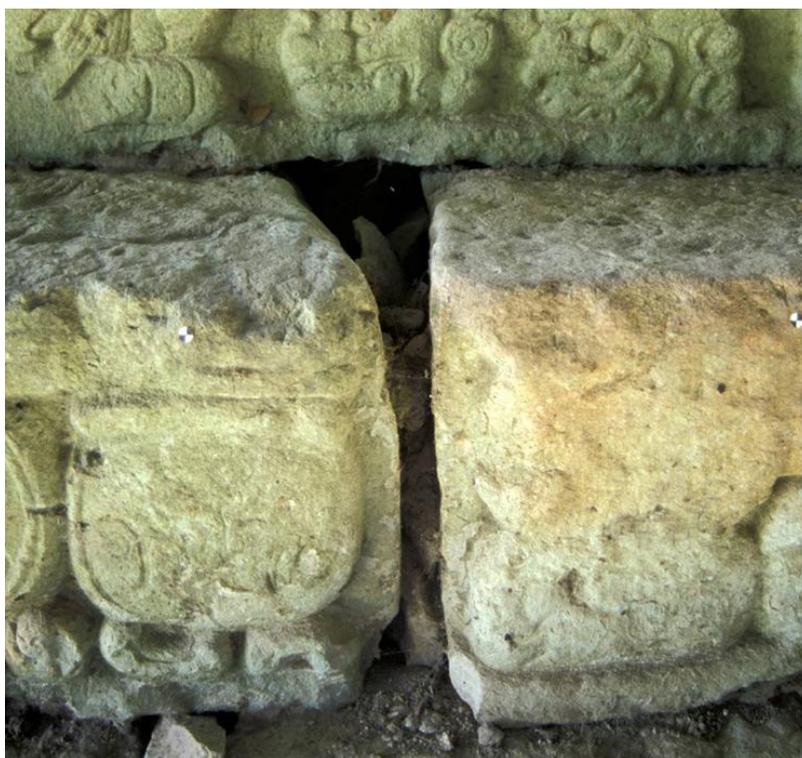
Figura 9 Área de pérdida de mortero entre dos bloques (Foto por Elsa Bourguignon)

1) Rellenar áreas de pérdida de mortero entre los bloques (relleno de juntas) con mortero a base de cal (Figuras 9 y 10). Esta intervención es también importante para evitar que los animales formen madrigueras y nidos detrás de los bloques.

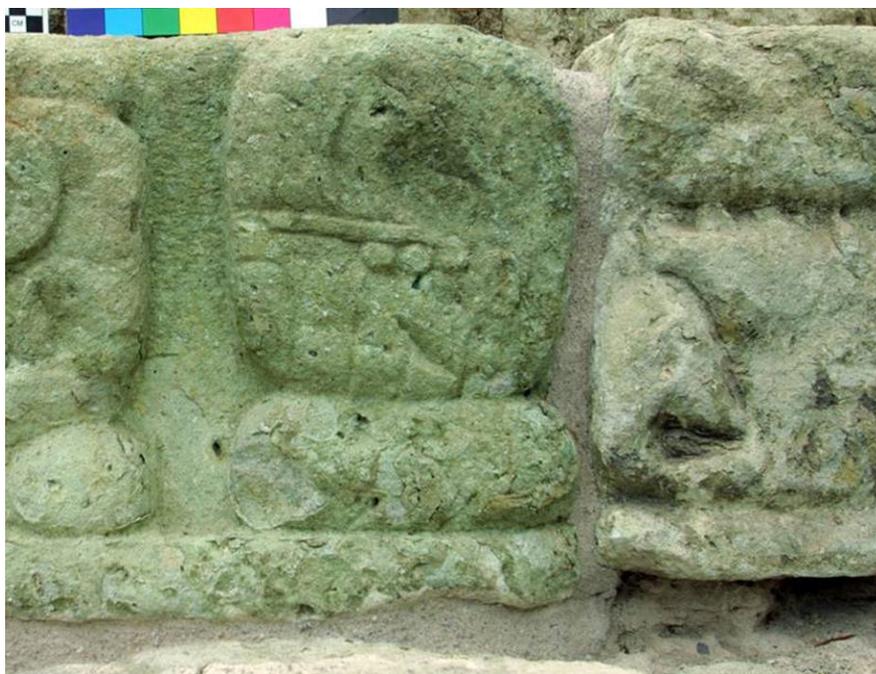
Figura 10 Prueba de tratamiento en un bloque (Foto cortesía de Hiroyuki Ikarashi)

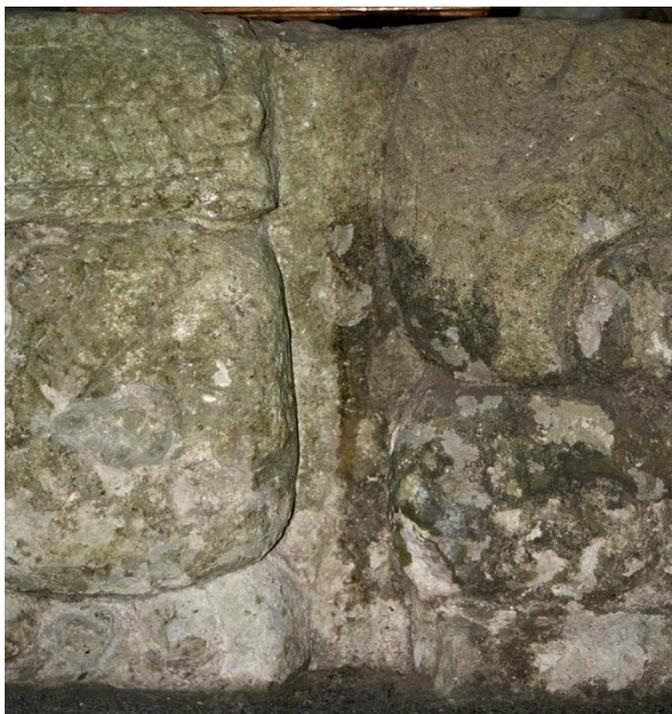
Figura 11 Una zona después de la limpieza, la reducción de los tratamientos anteriores con hisopos y acetona, y los nuevos tratamientos de estabilización a base de cal (izquierda); y una zona sin nuevo tratamiento (derecha; Foto por Elsa Bourguignon)

2) Estabilización de exfoliaciones y desprendimientos en las superficies de los bloques por ribeteo de bordes con mortero a base de cal y lechadas detrás de las superficies. Esto es precedido de limpieza general y de reducción del oscurecimiento de superficies tratadas anteriormente (Figura 11). Estas intervenciones son importantes para prevenir la pérdida de superficies talladas frágiles y para hacer más legibles los jeroglíficos tallados.

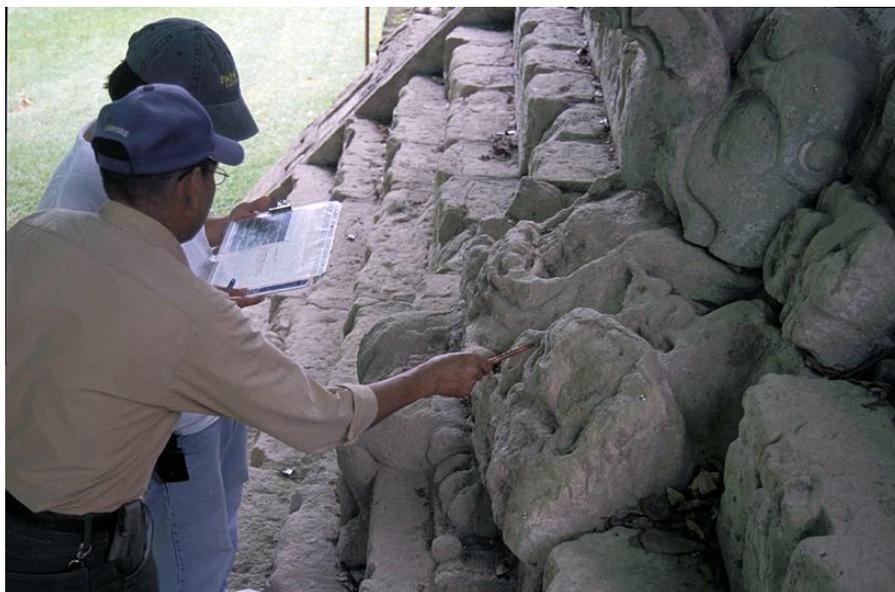
Figura 12 Monitoreo del estado de conservación de la superficie de la piedra (Foto por Thomas Roby)

Debido a la importancia de las superficies de jeroglíficos tallados y a la fragilidad de algunas de ellas, se necesita que haya una supervisión regular como parte de un programa de mantenimiento a largo plazo de la Escalinata para que se detecte cualquier cambio en el estado de la superficie y que se solucione enseguida. Ya se ha desarrollado un protocolo para llevar a cabo tomas fotográficas regulares de bloques seleccionados de la Escalinata. Dicho protocolo se hace cada seis meses en formato digital respetando una serie de especificaciones: ubicación, distancia, longitud focal, traslape de imágenes, escala de referencia, tipo de iluminación, dirección de iluminación, velocidad y apertura. Es necesario seguir estas especificaciones de una manera estricta para que la fotografía resulte una herramienta de monitoreo exitosa. Este protocolo se diseñó específicamente para el control de los bloques de la Escalinata, desarrollado en el sitio y acompañado de una capacitación para asegurar su buena implementación. Paralelo al monitoreo fotográfico se realiza un monitoreo de pérdida de superficie de los bloques de control usando fotografías digitales tomadas en 2003, dicho registro es procesado usando Autocad.
