## EL PATIO 7 EN LA ACRÓPOLIS SUR DE NAKUM

Raúl E. Noriega
Breitner González
Proyecto Protección de Sitios Arqueológicos en Petén

# ABSTRACT PATIO 7 IN THE SOUTH ACROPOLIS OF NAKUM

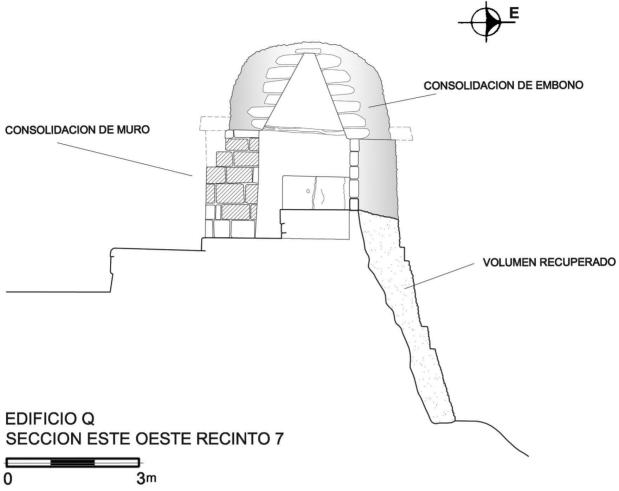
Figura 6 Dibujo, corte mostrando el volumen trabajado

El Edificio Q se trabajó entre los años 2005 y 2007 interviniéndolo de forma integral, se realizaron grandes trabajos de recuperación de volúmenes sobre todo en la fachada oeste, se consolidaron los muros existentes e investigados, en todo el edificio se sellaron las grietas a lo largo del área intervenida (Figuras 6 y 7). El volumen de masa recuperado para estabilizar los muros del edificio, supera los 45 m³ de material y en su mayoría fue hecho a base de piedra caliza recolectada en los alrededores del sitio arqueológico unida con una mezcla cementante hecha a base de cal (Figura 8), el trabajo se hizo de forma rústica, en la región se conoce como embono.

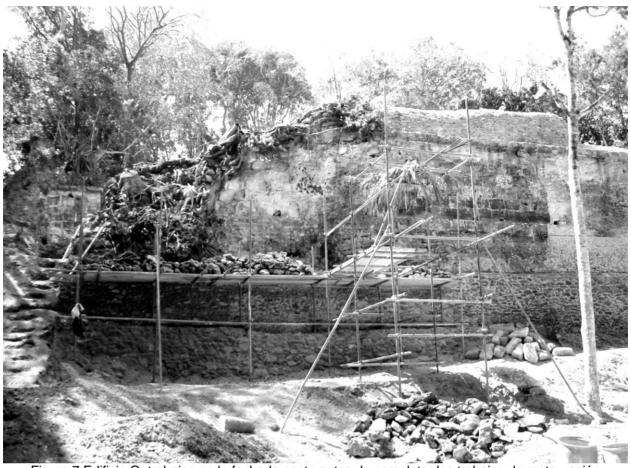
Figura 7 Edificio Q, trabajos en la fachada oeste antes de completar los trabajos de restauración

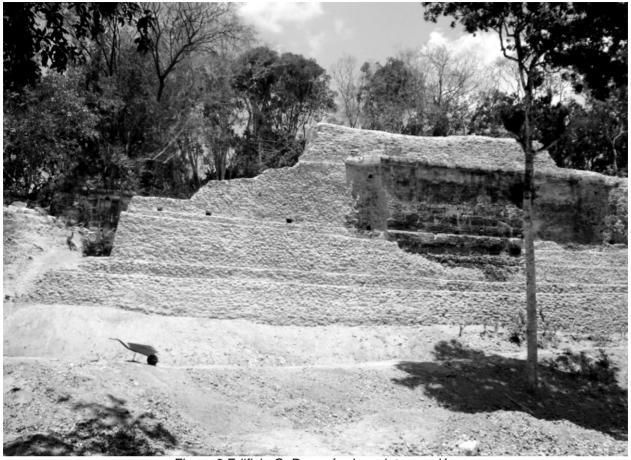
Figura 8 Edificio Q, Después de su intervención
