2008 Criterios de conservación en edificios de Nakum y Yaxha. En *XXI Simposio de Investigaciones Arqueológicas en Guatemala, 2007* (editado por J. P. Laporte, B. Arroyo y H. Mejía), pp.361-372. Museo Nacional de Arqueología y Etnología, Guatemala (versión digital).

CRITERIOS DE CONSERVACIÓN EN EDIFICIOS DE NAKUM Y YAXHA

Julio Sánchez Montúfar
Pronat-Prosiapeten

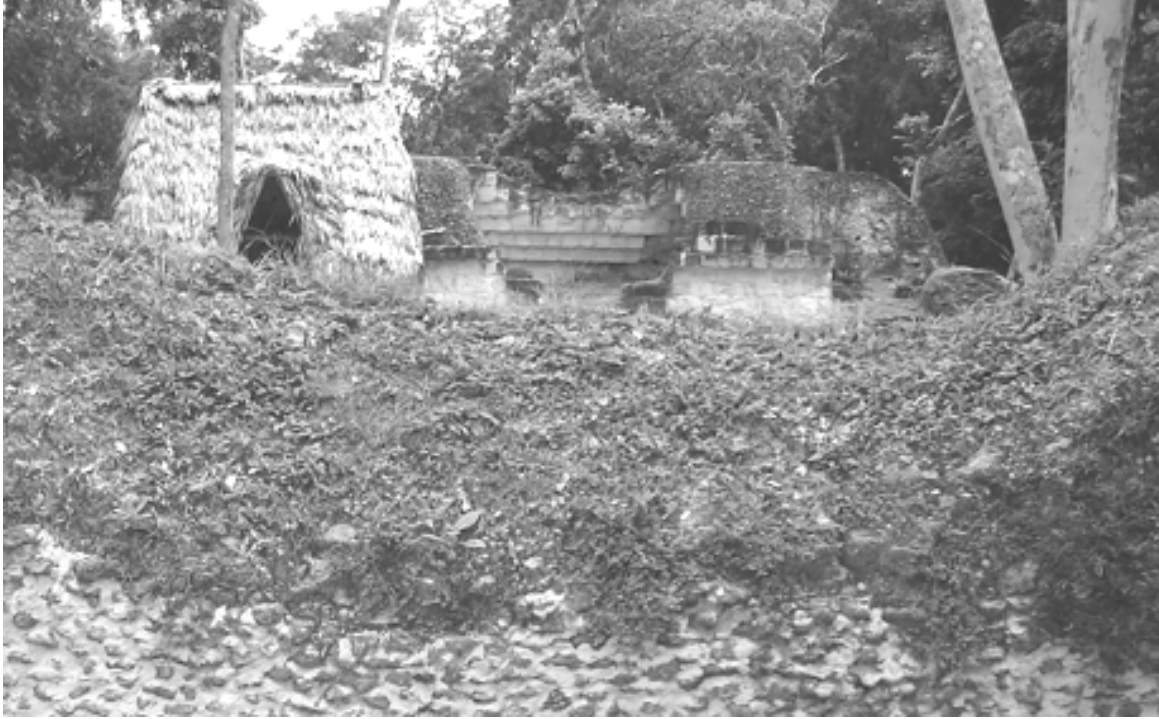
Instalación de cubierta reversible en cámara. Debido a que los estucos y grafiti originales de la cámara vaciada años atrás (ubicada en el extremo norte del Edificio R), presentaba serios deterioros, manifestados especialmente por la presencia de excesiva humedad y microflora en los muros, así como el desprendimiento parcial de estucos, fue necesario construir una cubierta, la cual se caracterizó por ser de tipo reversible y utilizar materiales perecederos locales: palo rollizo y guano (hoja de palma). Se trabajó una estructura simplemente apoyada, es decir que se tuvo el cuidado de no hacer ningún tipo de perforaciones (en el material original de bóveda, muros o piso), con excepción de un solo punto (pero que es justificable, debido a que el empotramiento se lleva a cabo en mampostería nueva). Fue necesario aplicar insecticida (comejenol) con bomba aspersora, para evitar el deterioro que puede provocar la polilla.

Además, la nueva estructura reversible, presenta la gran ventaja que puede desmontarse en cualquier momento, sin haber causado daño alguno a la edificación original (Figura 1).

Figura 1 Cubierta reversible en cámara de Edificio R

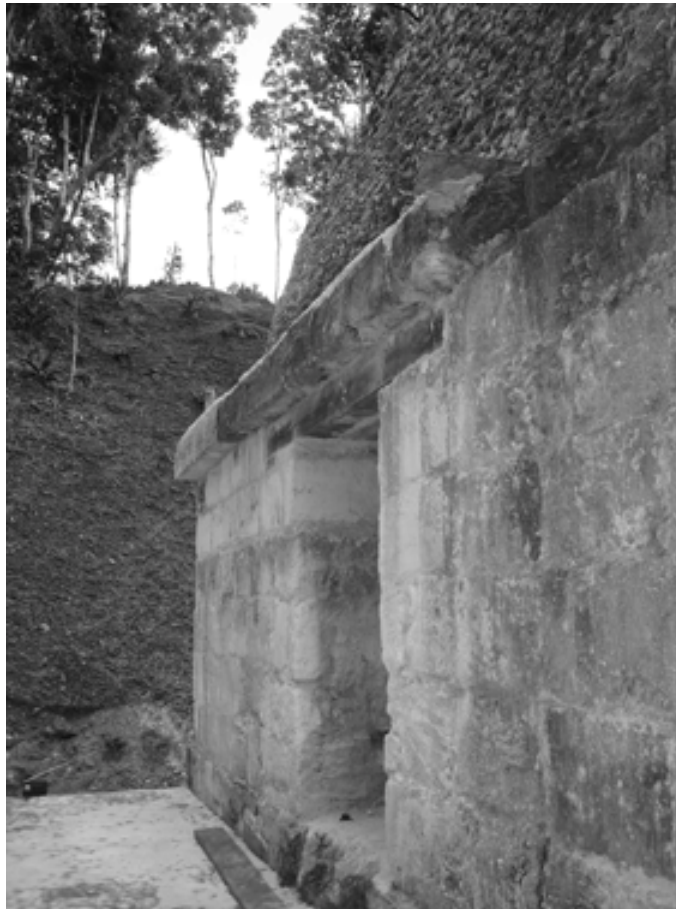
En el Edificio G se emplearon diferentes criterios de restauración: reintegración de piedra de bóveda; integración de piedra de bóveda en los faltantes de la Cámara Este del edificio y de dinteles de chicozapote en un vano al oriente del edificio (Figura 2). Integración de pasadores (palo tinto) en el interior de la bóveda, teniendo la evidencia de improntas circulares en bóvedas; consolidación de cornisas (localizadas al este y sur del edificio), uniendo mortero a base de cal; integración de piedra de cornisa en faltantes, también en esquinero sureste; consolidación de estucos originales en el interior de la cámara y del piso original del entrepiso; integración de pisos originales en entresijos, con pañuelos (empleando un mortero "bastardo", hecho de cal y cemento); consolidación de muros y banca en la Cámara Superior Este, integrando mezcla a base de cal; esta cámara fue cubierta con material selecto para conservarla de mejor forma.

Figura 2 Integración de dinteles de chicozapote y cornisa en Edificio G

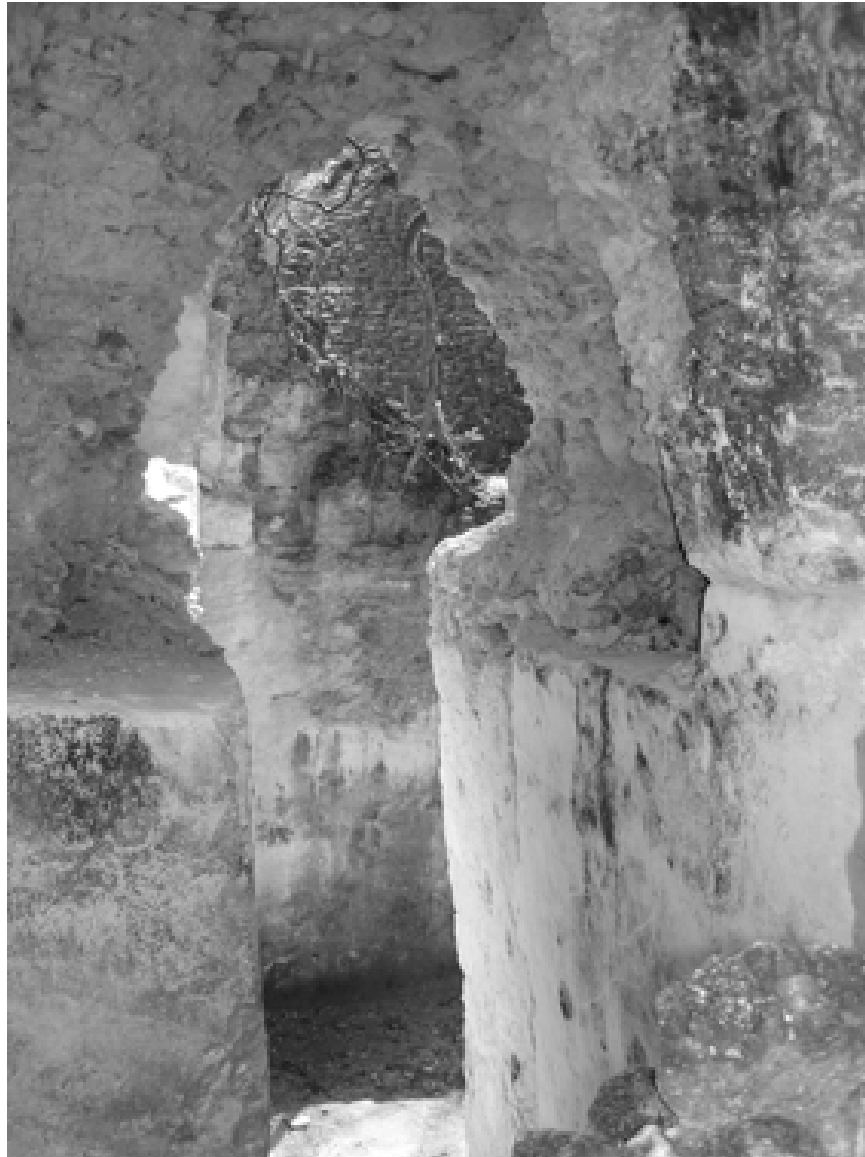
Se restauró una de las cámaras ubicadas al oeste del edificio, trabajando los siguientes criterios: integración de material faltante en muros, de dinteles en vano interior (teniendo las evidencias del mismo: improntas circulares y fragmentos de madera), utilizando palo tinto; reintegración de piedra de bóveda (Figuras 3 y 4).

Figura 3 Evidencia (improntas circulares) de dinteles de palo tinto, en cámara del Edificio D

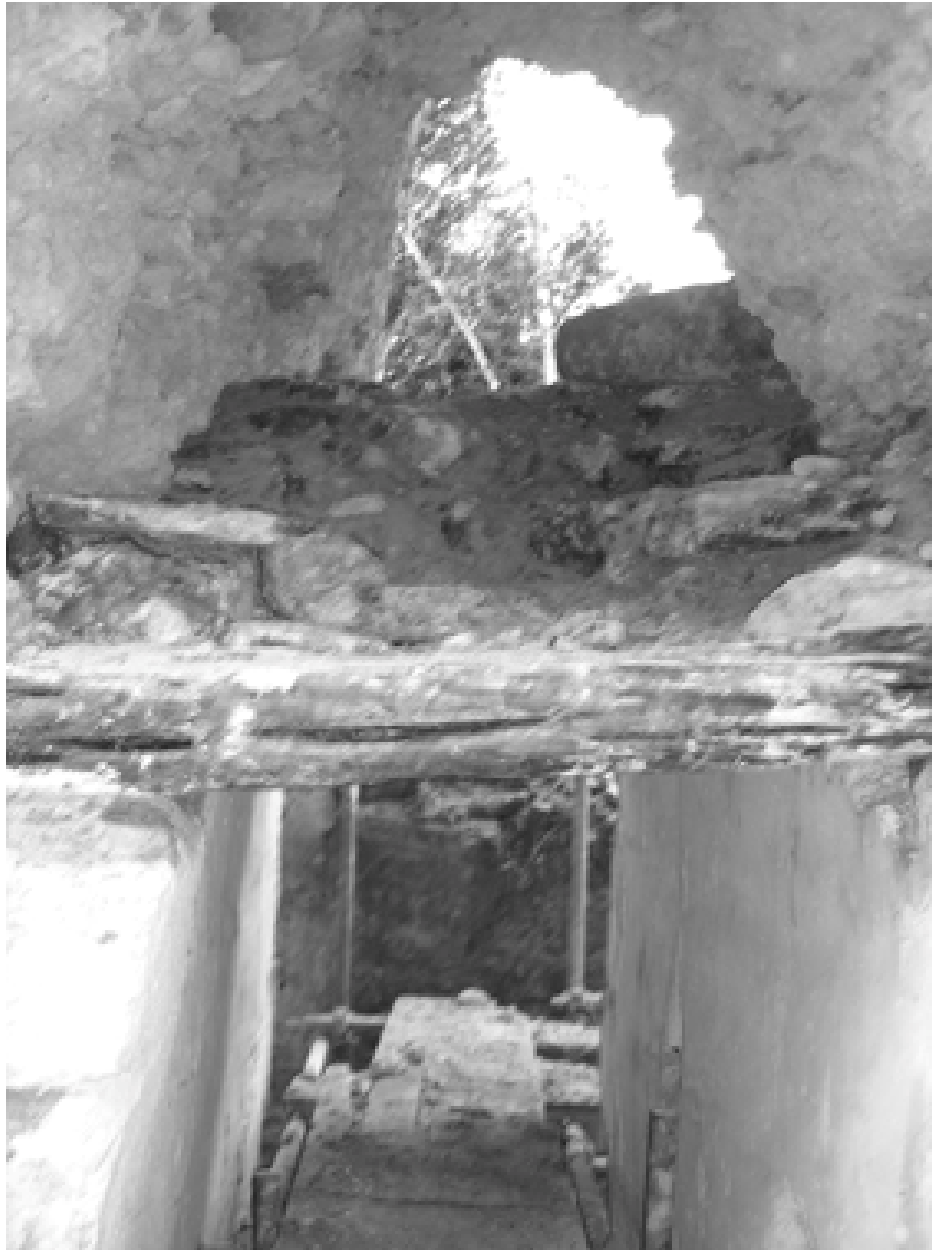
Figura 4 Integración de dinteles rollizos (palo tinto), en cámara del Edificio D

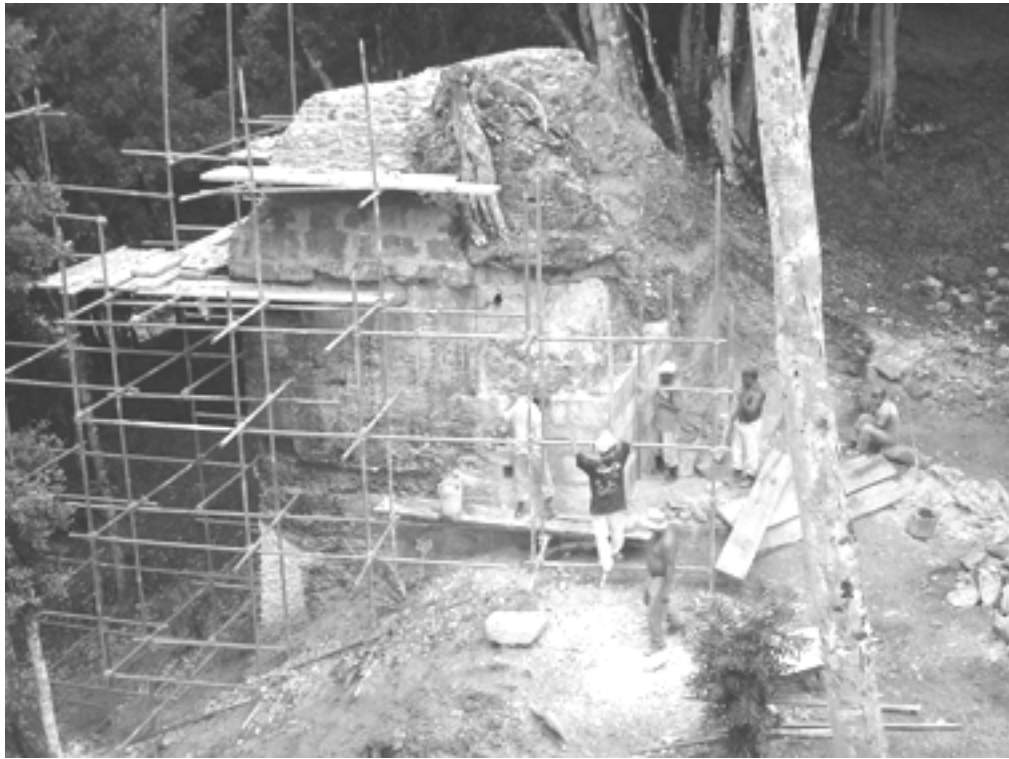
Restauración en los sectores sur, este y oeste del edificio. Liberación de flora mayor, situada especialmente en el sector sureste del edificio; consolidación en los muros sur, este y oeste, utilizando mortero nuevo en piedra original; integración de muros de fachada en el sector sueste del edificio; consolidación de cornisas originales e integración de los faltantes de cornisa, incluyendo el esquinero sureste; consolidación del remate del edificio, sector sureste, e integración del faltante. En el edificio, se realizó investigación arqueológica en el interior de la cámara, la piedra que se extrajo (en su mayoría piedra de bóveda), regresó nuevamente a la cámara una vez finalizado el trabajo arqueológico de campo (Figuras 5 y 6).

Figura 5 Integración de muro de fachada en esquinero suroriente del Edificio M

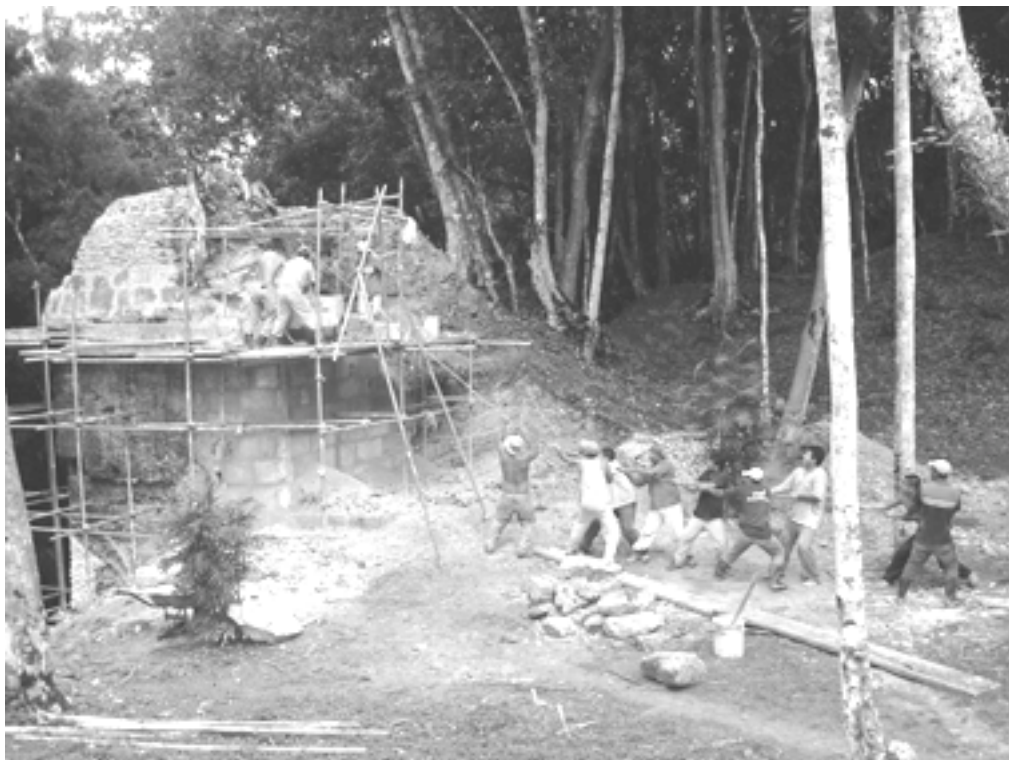
Figura 6 Integración de esquinero suroriente del Edificio M

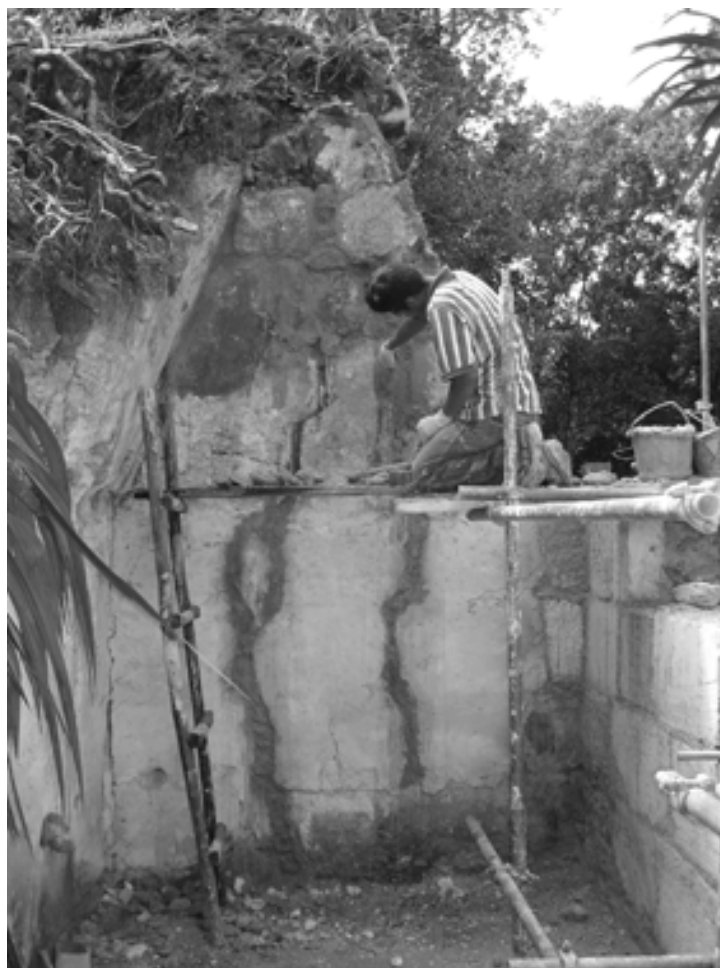
Se hizo restauración en las Cámaras 4, 5 y 6. Liberación de flora mayor ubicada sobre las tres cámaras en mención; consolidación de macizos y jambas (integrando mortero) en el sector poniente de las Cámaras 4, 5 y 6; integración de material en cuarteadura localizado a lo largo del muro oriente (de norte a sur) e inyección de mortero en la misma (utilizando una técnica rudimentaria: la sección de una botella plástica invertida a manera de embudo); también integración de material de sacrificio, sobre arranques de muro original, especialmente en el sector poniente del edificio; reintegración de piedra de bóveda (colapsada) en Cámaras 4, 5 y 6; integración de pasadores de palo tinto, dos en el extremo norte y dos en el extremo sur de las Cámaras 5 y 6, teniendo las evidencias (improntas circulares); liberación de los apuntalamientos de metal en vestigios de Bóvedas 5 y 6, una vez restauradas las mismas; consolidación de estucos en el interior de las Cámaras 4, 5 y 6, e integración de los faltantes (Figuras 7, 8 y 9).

Figura 7 Consolidación de muros, Edificio Q

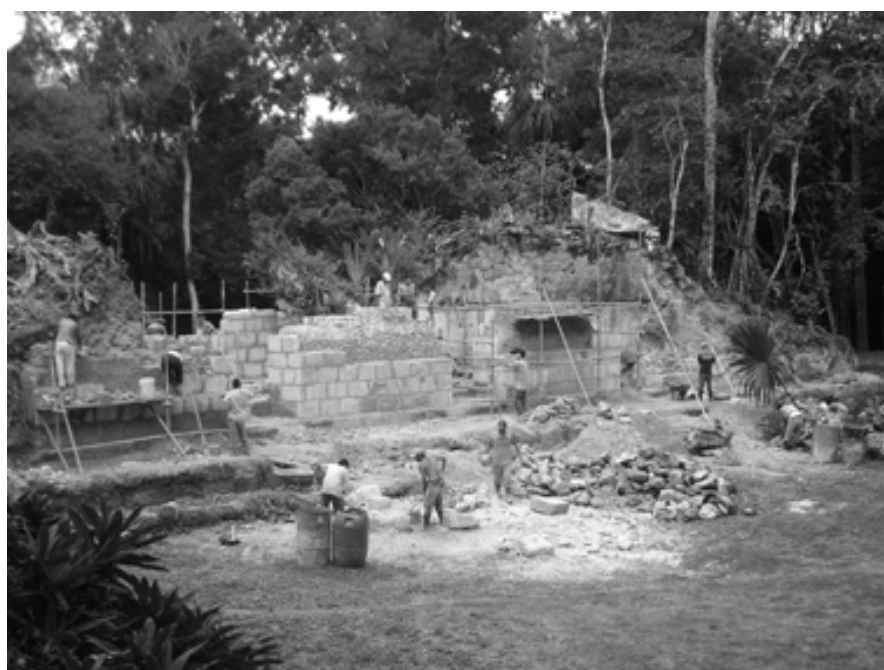
Figura 8 Restauración del sector poniente, Edificio Q

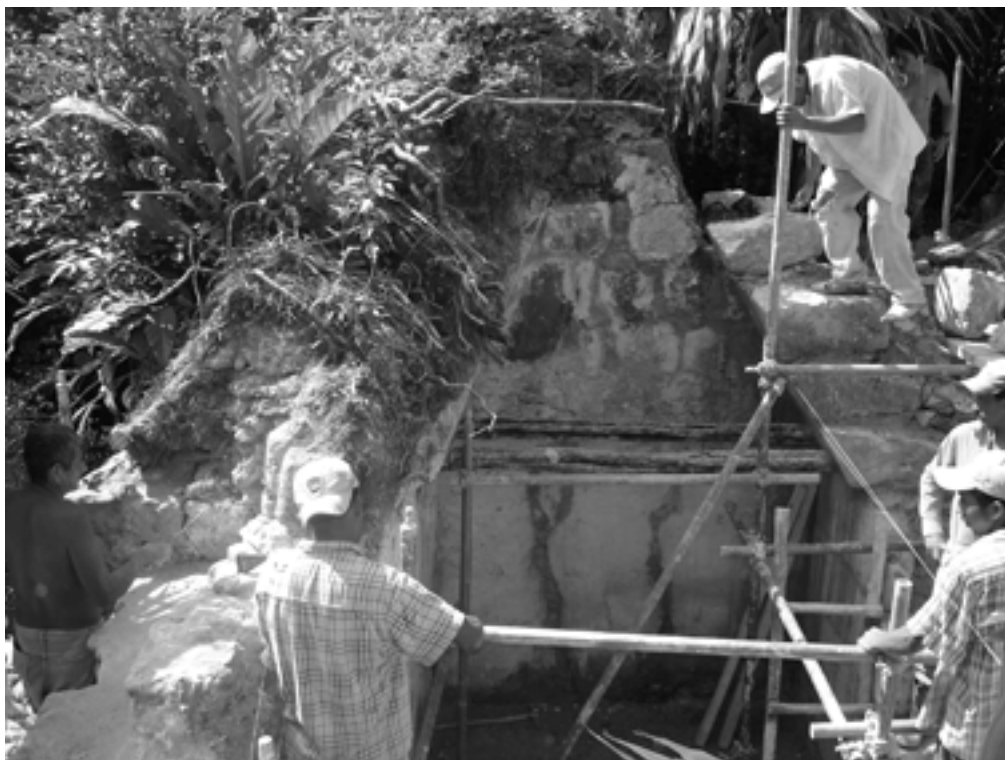
Figura 9 Integración de pasadores y reintegración de material en bóveda, Edificio Q

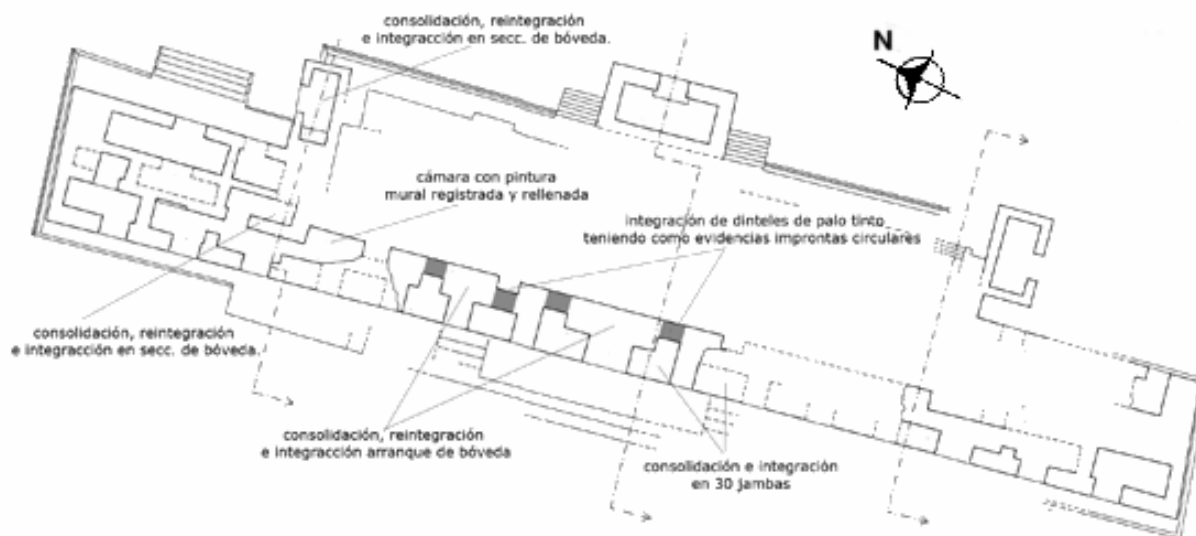
Figura 10 Planta Edificio 218 de Yaxha

La restauración en el sector oeste, liberó la flora mayor, sustituyéndose por vegetación de raíz pequeña (con el propósito de evitar la erosión) en todo el extremo superior del edificio; se hizo la consolidación de material original en 30 jambas (15 vanos) exteriores, además de los interiores, también se integró el material (a un nivel inferior de las camas de los dinteles) trabajando como material de sacrificio; integración de cinco dinteles rollizos (palo tinto) teniendo como evidencias las improntas circulares (a nivel de la cama del dintel); “reenmonticulado” de remate de escalinata central y volumen noreste; integración de arranques de bóveda en cuatro cámaras centrales, teniendo como evidencia los arranques fragmentados de la bóveda (comúnmente denominados “troncos”) y detalles como el soffito (Figura 10).
