2007 Trabajos realizados por la Unidad de Arqueología del Parque Nacional Tikal, 2005-2006. En *XX Simposio de Investigaciones Arqueológicas en Guatemala, 2006* (editado por J. P. Laporte, B. Arroyo y H. Mejía), pp. 605-617. Museo Nacional de Arqueología y Etnología, Guatemala. (Versión digital).

TRABAJOS REALIZADOS POR LA UNIDAD DE ARQUEOLOGÍA DEL PARQUE NACIONAL TIKAL, 2005-2006

La Unidad de Arqueología del Parque Nacional Tikal, ha realizado intervenciones a las estructuras que presentan daños en sus paredes. Dichas estructuras son la 4E-43 del Complejo R, Estructuras 5D-44, 5D-62, 5D-54, 5D-46 y 5D-61 en la Acrópolis Central, fachada posterior de la Estructura 5C-13 y la restauración del Templo IV (Figura 1).

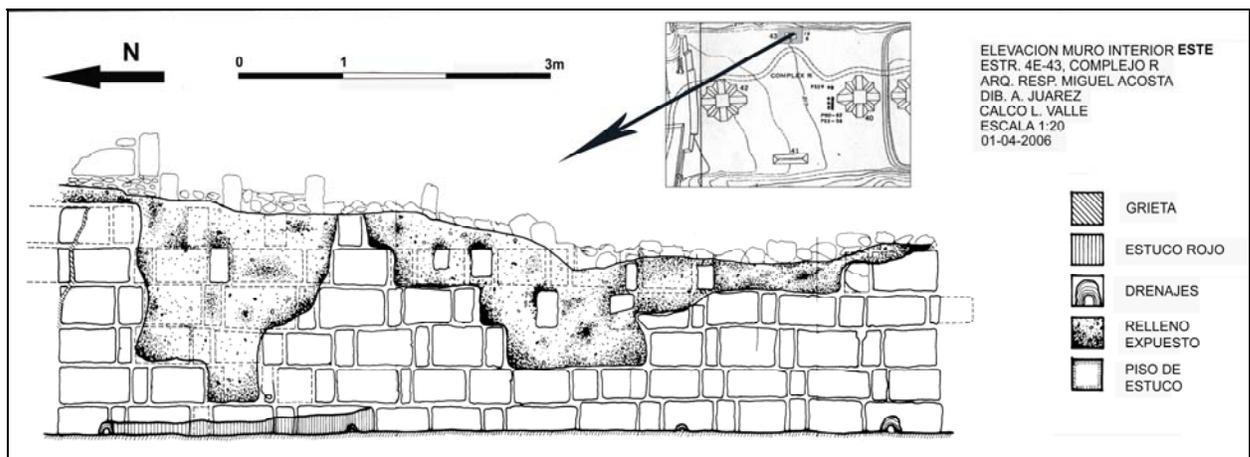
Figura 2 Muro Este, Estructura 4E-43

- Estructura 4E-43 del Complejo R o Complejo de Pirámides Gemelas. Después de restaurar los muros exteriores norte y este, se inicia la reposición de piedras dañadas, aplicaciones de la "capa de sacrificio", agua de lejía y lechadas a grietas en los muros interiores norte, este (Figura 2) y sur, hasta el momento está pendiente la intervención del muro sur.

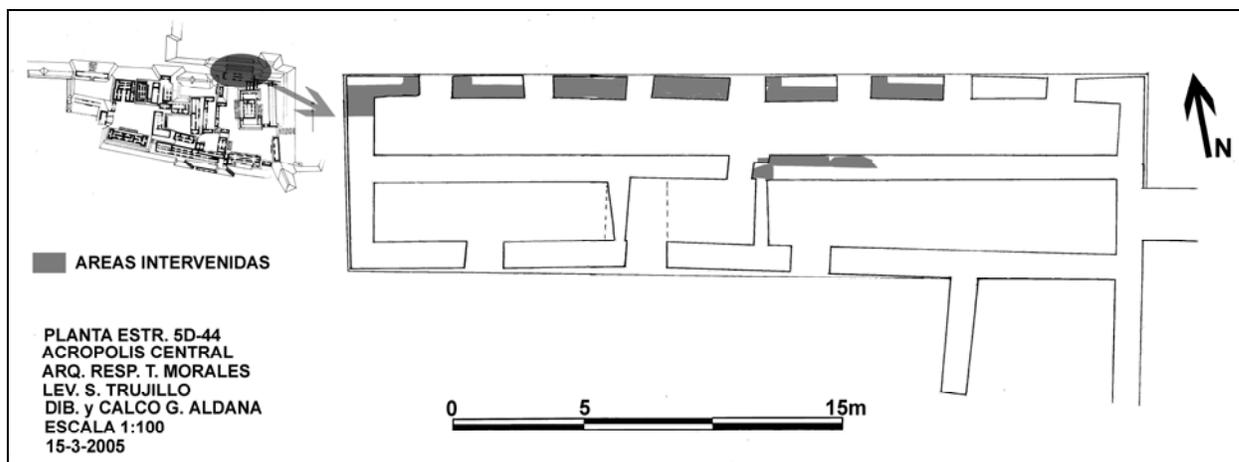
Figura 3 Planta con intervenciones, Estructura 5D-44

- Estructura 5D-44 de la Acrópolis Central. En esta se hizo reposición de piedras (aproximadamente con un 30% o 40% de daño o más), aplicación de la capa de sacrificio a piedras con daño menor (aproximadamente el 30% o 25%) y de agua de lejía (a piedras con menos del 5% de daño). La intervención está finalizada y cubrió las paredes interiores y exteriores de la estructura (Figura 3).

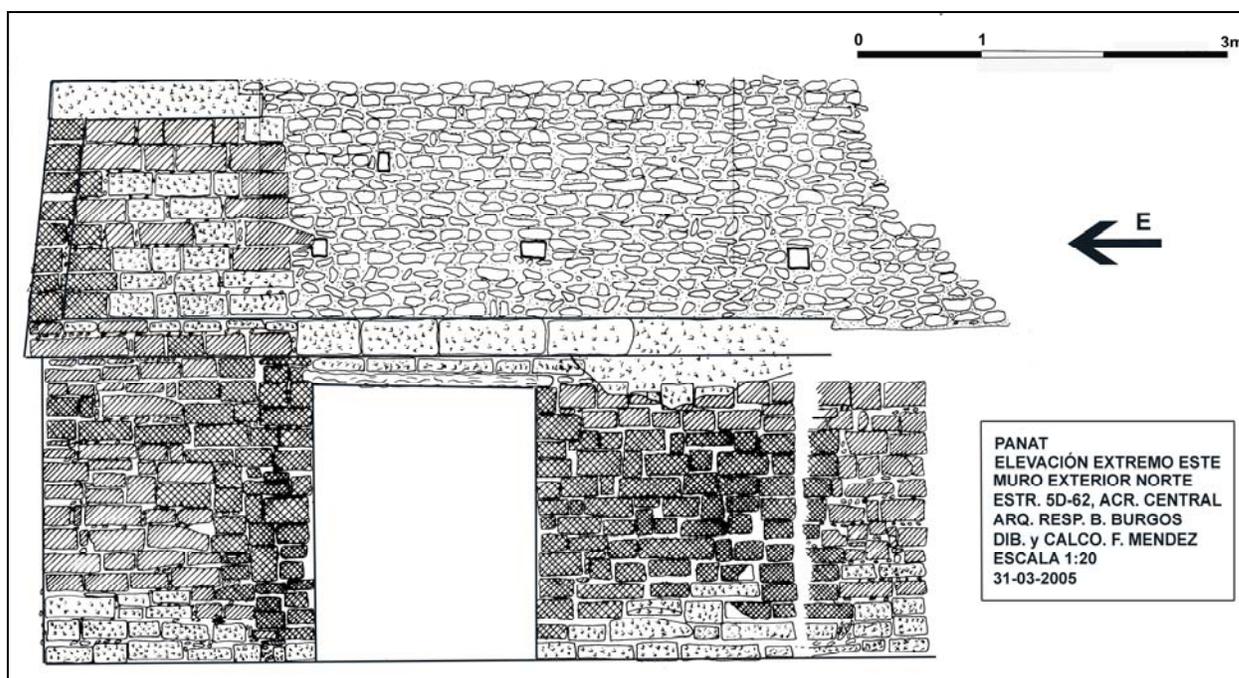
Figura 4 Estructura 5D-62

- Estructura 5D-62 o Palacio de las Nueve Puertas de la Acrópolis Central, se inició en el cuarto del extremo este y se realizó la ampliación a todo el edificio (Figura 4). Como en la mayoría de intervenciones menores se llevó a cabo la reposición de piedras dañadas, aplicación de la capa de sacrificio a piedras con daño menor y de agua de lejía. La intervención está finalizada cubriendo las paredes interiores y exteriores.

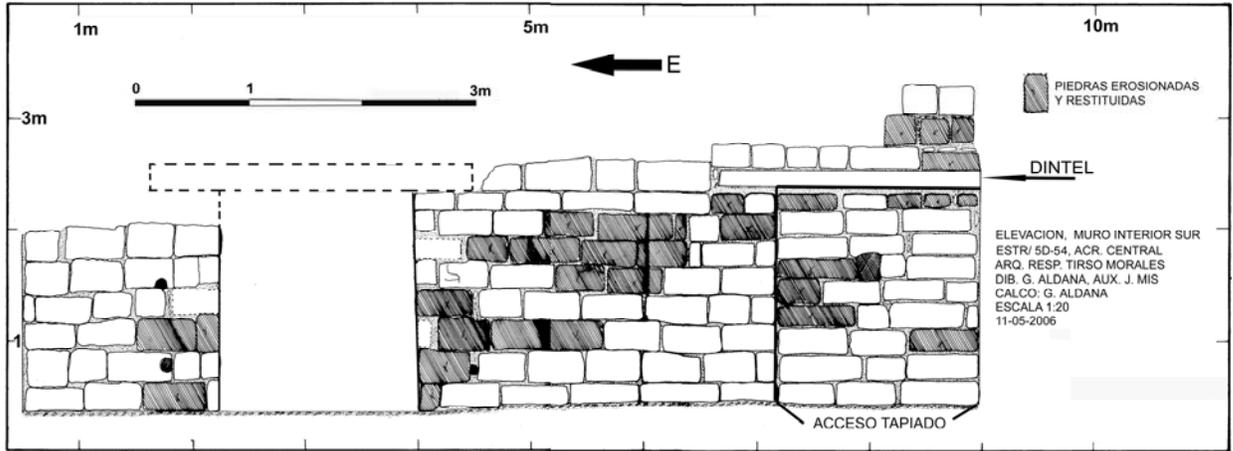
Figura 5 Estructura 5D-54

- Estructura 5D-54 de la Acrópolis Central. En este edificio se hizo cambio de piedras dañadas y aplicación de la capa de sacrificio en el Cuarto Norte y en el Central del 2º nivel. La intervención está finalizada (Figura 5).

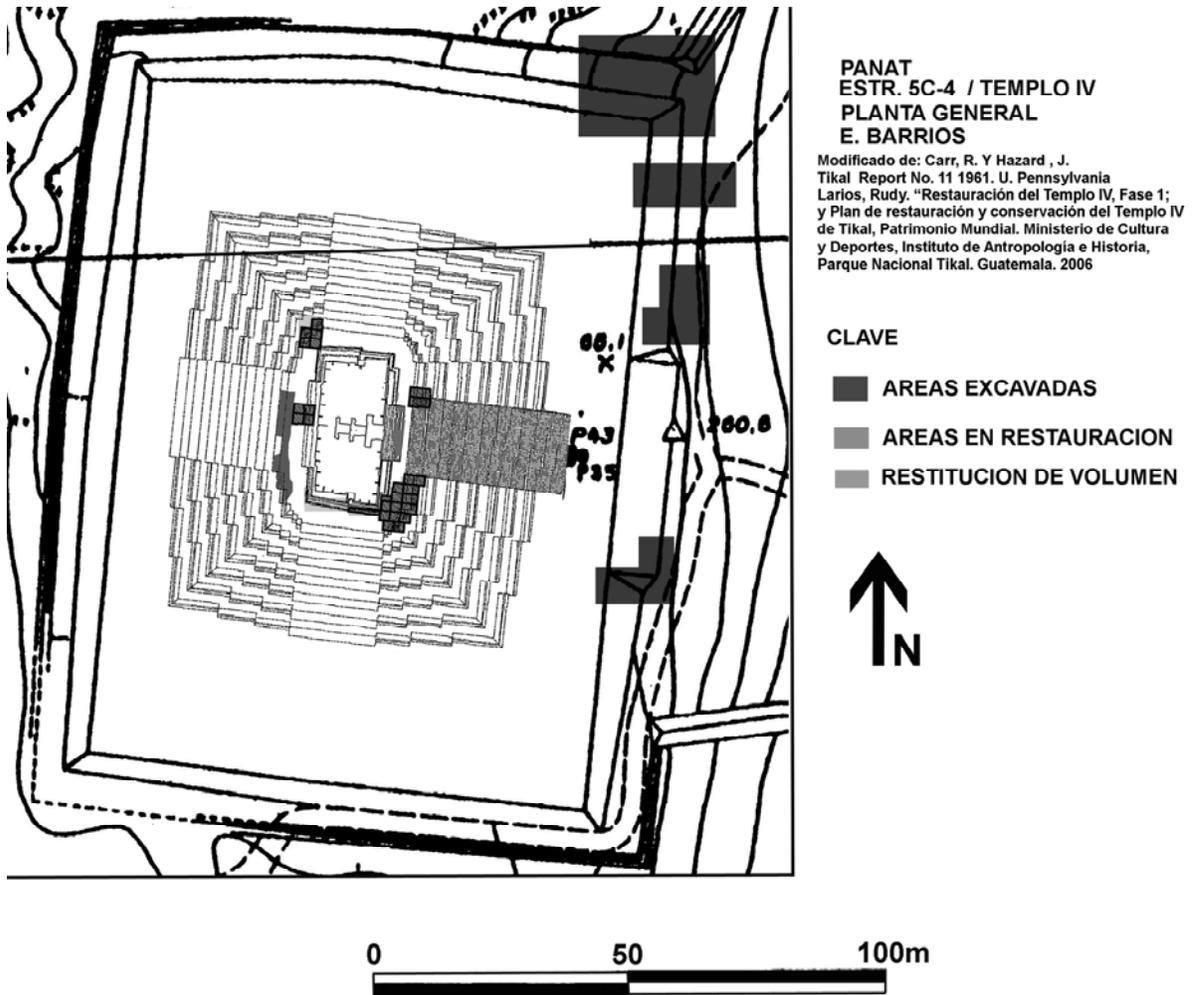
Figura 6 Planta con intervenciones en el Templo IV

- Templo IV. Los sectores intervenidos son los siguientes:
 - Piso superior, bóvedas abiertas y fachada este de la crestería
 - Lado sur, esquinas sureste y suroeste del Basamento Complementario

- Esquina sureste del séptimo cuerpo
 - Esquina suroeste y lado oeste del séptimo cuerpo
 - Esquina noroeste del séptimo cuerpo
 - Lados norte y sur de la escalinata, y esquina noreste de la Plataforma Basal (Figura 6)

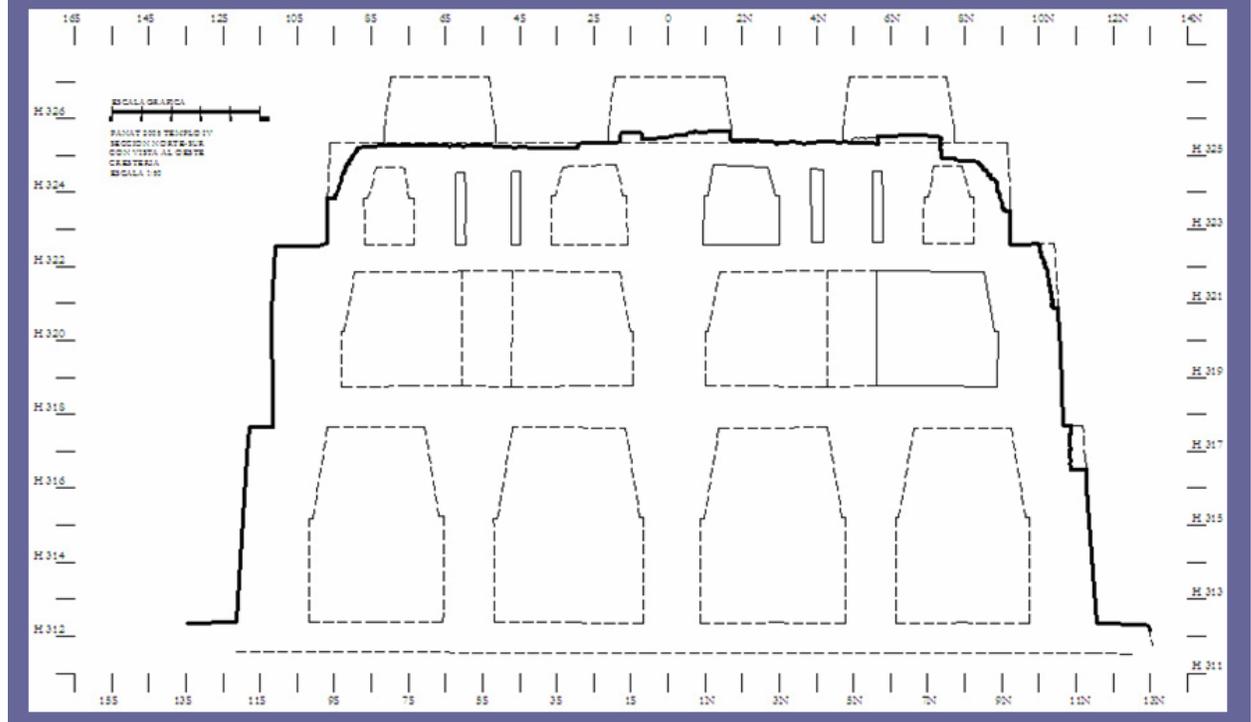
Figura 7 Sección este de crestería con intervenciones

Posteriormente se hicieron resanes en los cuatro pasavientos, y un registro gráfico y fotográfico de otra bóveda abierta. También se efectuaron resanes generales en la fachada este de la crestería, consistiendo en aplicación de mezcla de cal con tierra para los sectores donde se estaba pulverizando el material. En base al arqueólogo W. Pearson de la Universidad de Pennsylvania y datos actuales, se pudo llevar a cabo la reconstrucción hipotética de la crestería (Figura 7).

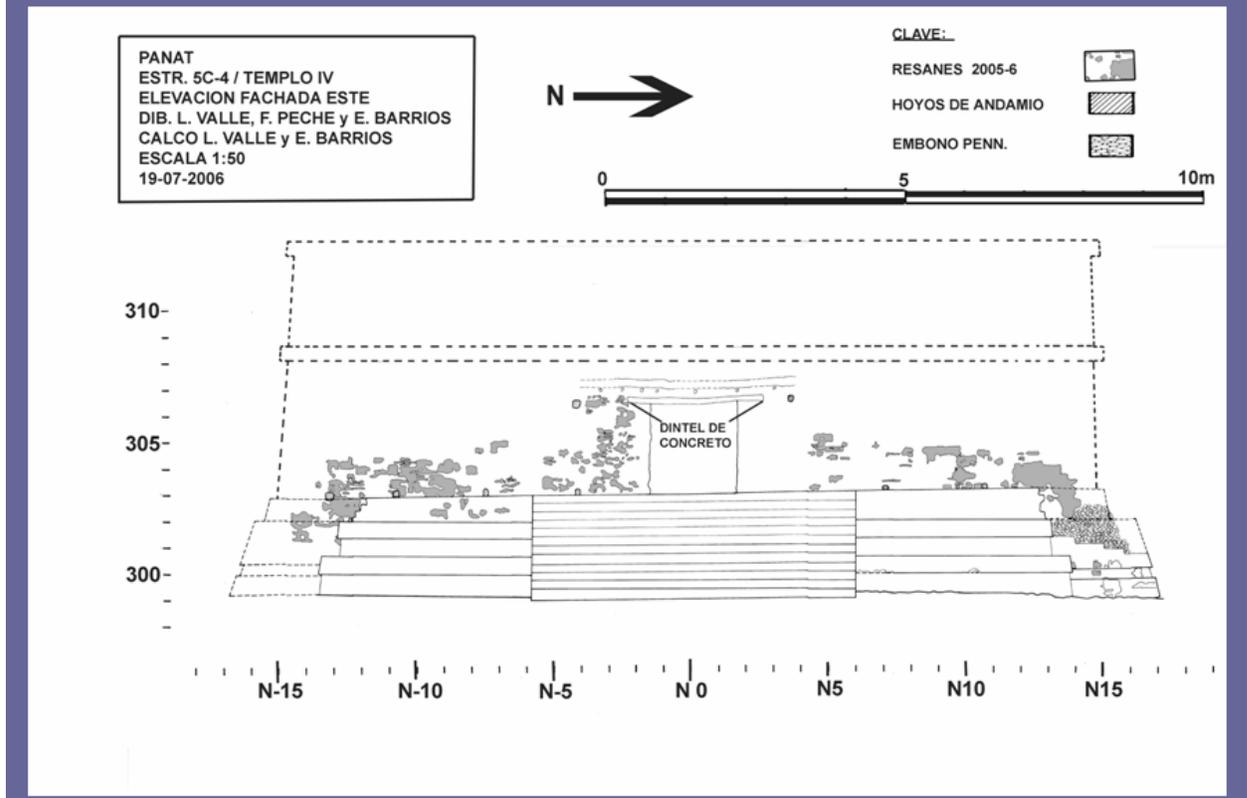
Figura 8 Resanes en fachada Este del Templo IV

En la fachada este del edificio superior, se realizaron resanes de las piedras erosionadas con un 30% a 25% de daño, al igual que con el mascarón central localizado en la cornisa del mismo (Figura 8).

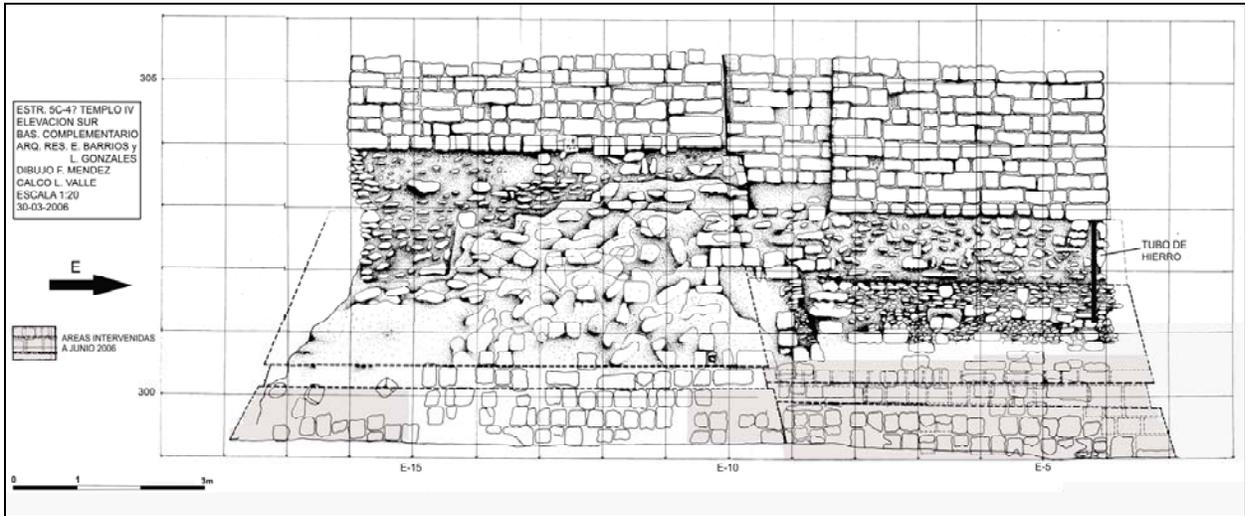
Figura 9 Sección complementaria del Templo IV

El basamento complementario se inicia trabajando en la esquina sureste con la restauración de los muros este y sur, la grieta que se observaba anteriormente se debía a la oxidación de un tubo de hierro colocado para –supuestamente– sostener la esquina del edificio superior que estaba en peligro de colapso.

También se está restaurando el muro sur y la esquina suroeste con reposición de piedras dañadas (Figura 9).

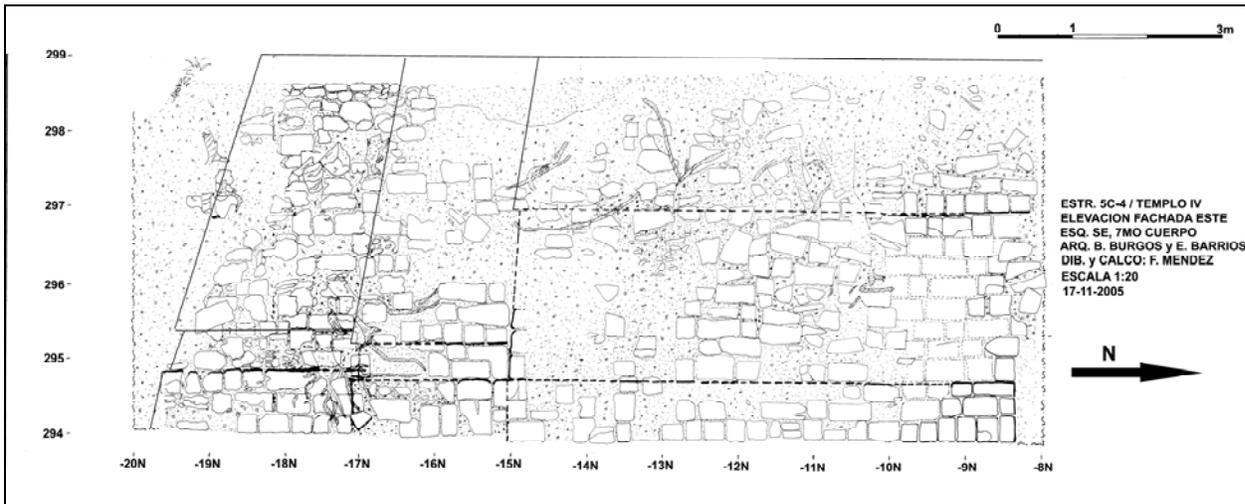
Figura 10 Esquina sureste del cuerpo superior

La esquina sureste del séptimo cuerpo se restaura en base a las piedras originales dejando la forma de talud-entrecalle-talud en sus tres remetimientos, la diferencia es que el cuerpo unido a la escalinata tiene la entrecalle más extensa, al remeterse la entrecalle se reduce su extensión de gran manera (Figura 10).

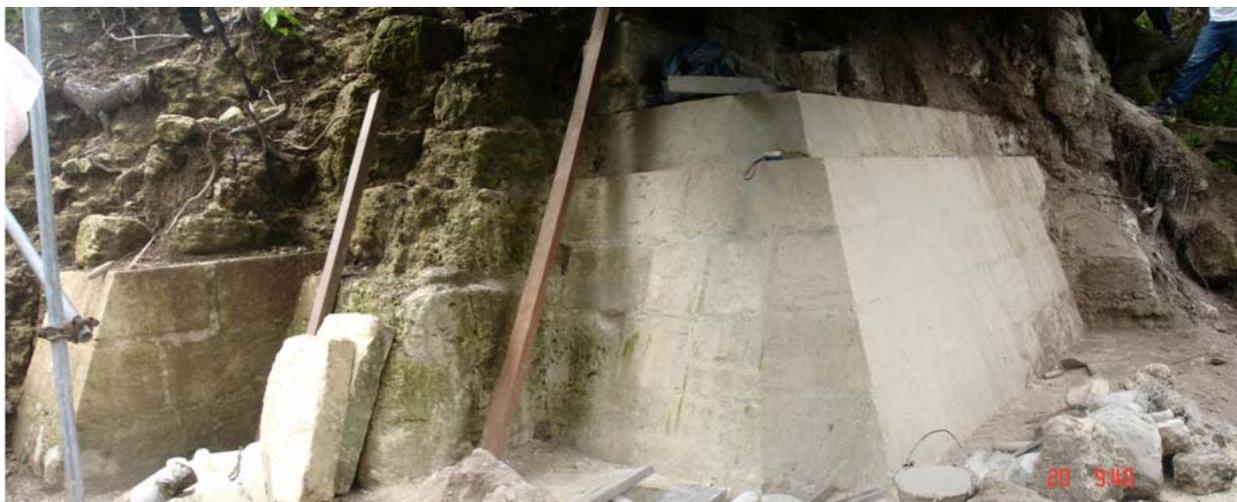
Figura 11 Esquina noroeste del cuerpo superior

La esquina noroeste se está restaurando con la reposición de piedras dañadas y la aplicación de la capa de sacrificio, debido a que las esquinas del templo son remetidas con muros de forma talud-entrecalle-talud (Figura 11).

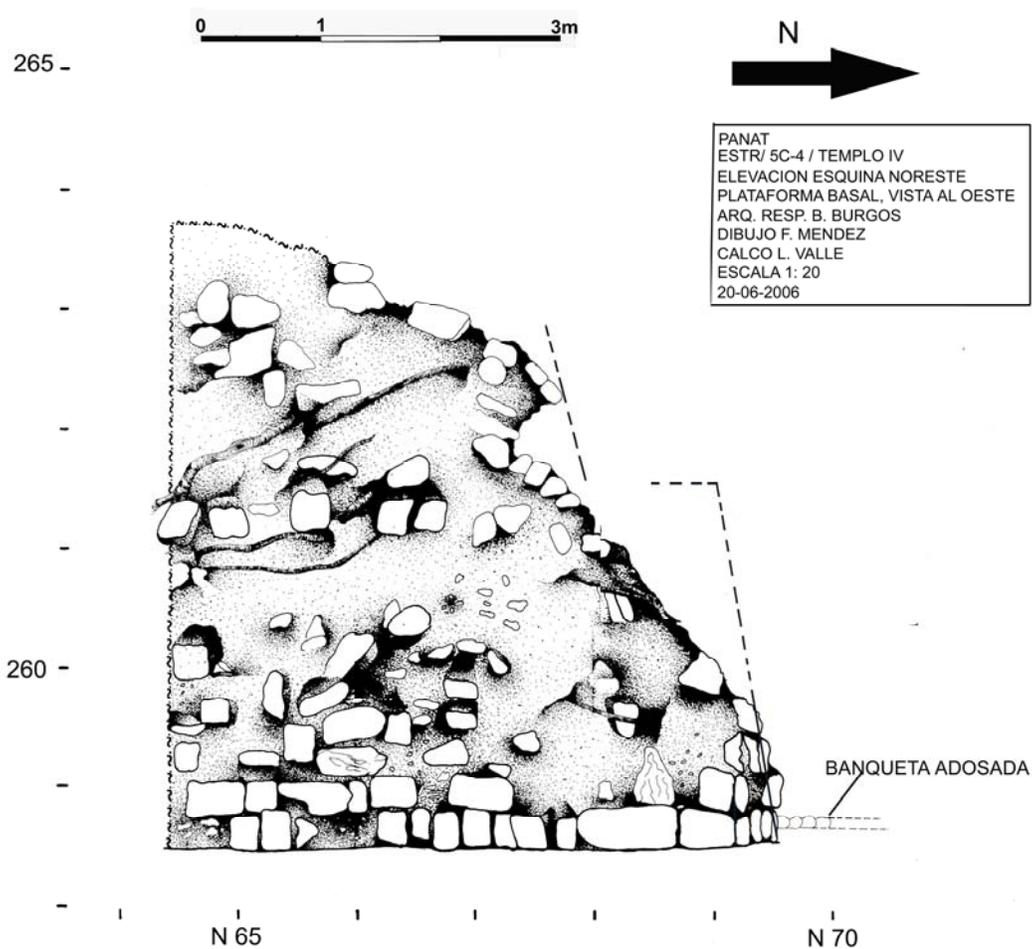
Figura 12 Elevación de la esquina noreste

Las excavaciones para definir los laterales norte y sur de la escalinata de ascenso a la Plataforma Basal se han realizado en las bases de la escalinata, encontrando las tres primeras gradas y definiendo dos cuerpos para la plataforma. También la esquina noreste de la plataforma se definió, teniendo forma redondeada (Figura 12).

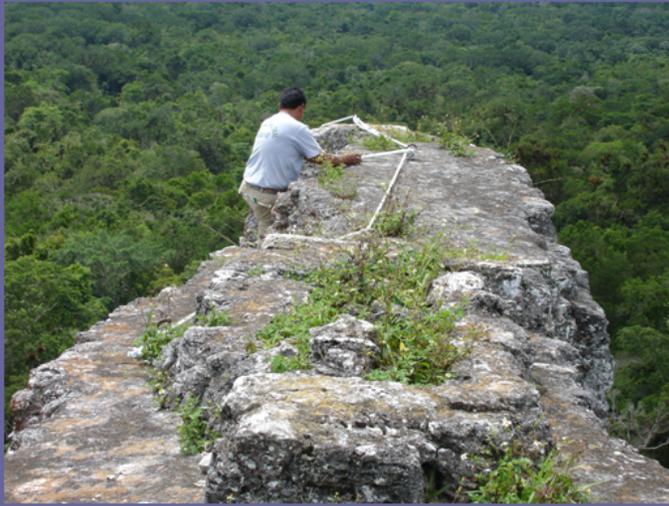
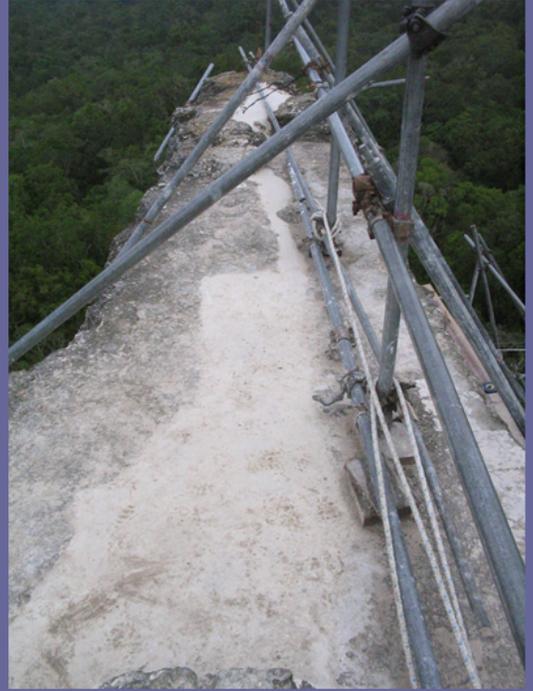
Figura 13 Detalle de crestería

Los primeros trabajos se iniciaron en septiembre de 2005, específicamente en la parte superior de la crestería con resanes de pisos y sellamiento de la bóveda rota en el tercer nivel de cámaras aligerantes con que cuenta la crestería, la intemperie había formado grietas grandes, al extremo de romper el bloque final de la bóveda del tercer nivel, permitiendo el tamaño, el paso a una persona (Figuras 13 y 14).

Resane del techo de la Crestería

Cámara aligerante abierta, en el tercer nivel de crestería

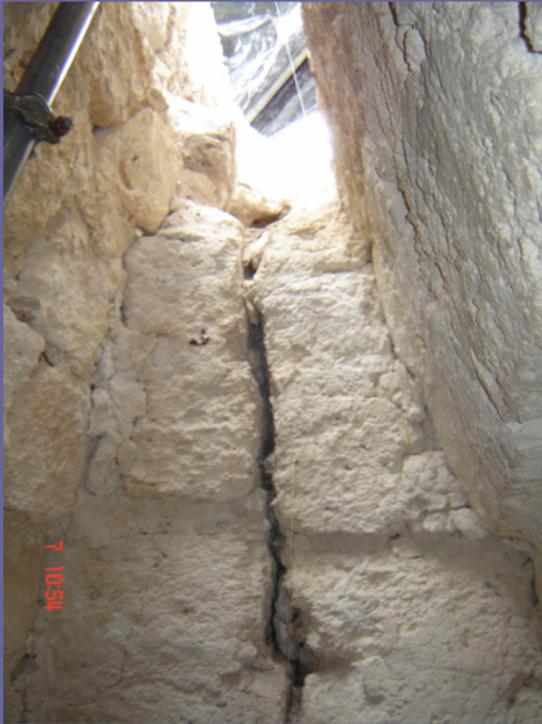
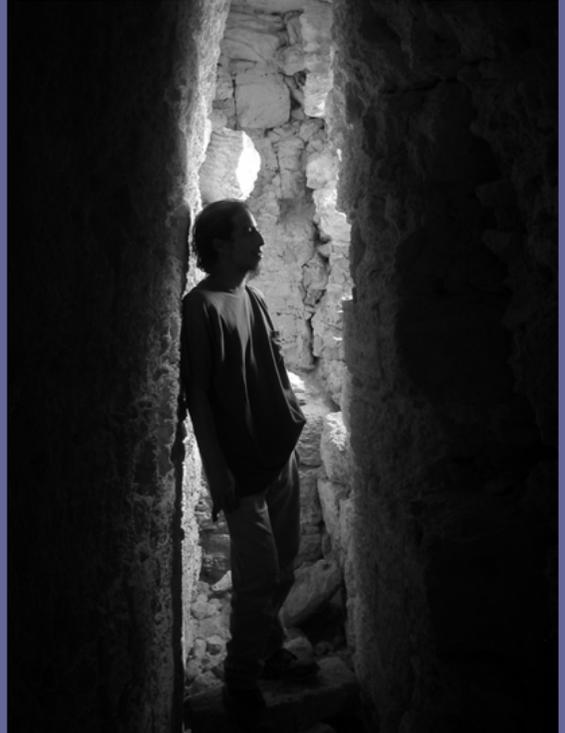
Figura 14 Espacios en la crestería

Registro de cámara aligerante abierta, segundo nivel de crestería
