87.
CONSERVACIÓN EN EL COMPLEJO ACRÓPOLIS
DE KAMINALJUYU, PRIMERA TEMPORADA: 2013

Daniel Juárez y Bárbara Arroyo

XXVIII SIMPOSIO DE INVESTIGACIONES
ARQUEOLÓGICAS EN GUATEMALA

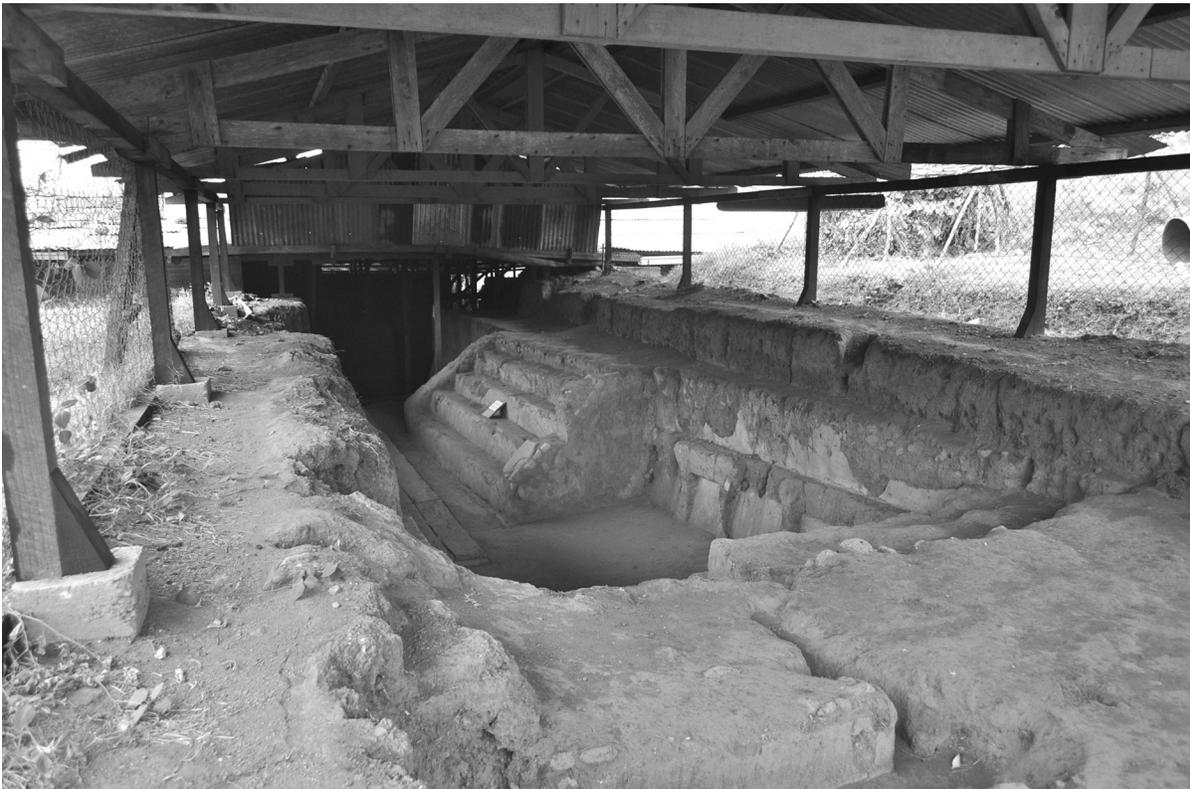
En su aspecto formal el edificio muestra un perfil en talud-tablero y cuenta con una escalinata limitada por alfardas (Fig.3). Al parecer, la escalinata fue un adosamiento posterior a la fábrica original. Lo anterior se desprende de la marcada diferencia observada entre ambos desplantes; mientras que la escalinata situada en la fachada sur desplanta sobre el Piso 2, la de la fachada oriental lo hace en el Piso 3. Será conveniente realizar sondeos en algunos puntos de esta zona para comprender mejor su transformación formal y funcional.

Fig.3: Edificio K al inicio de los trabajos.

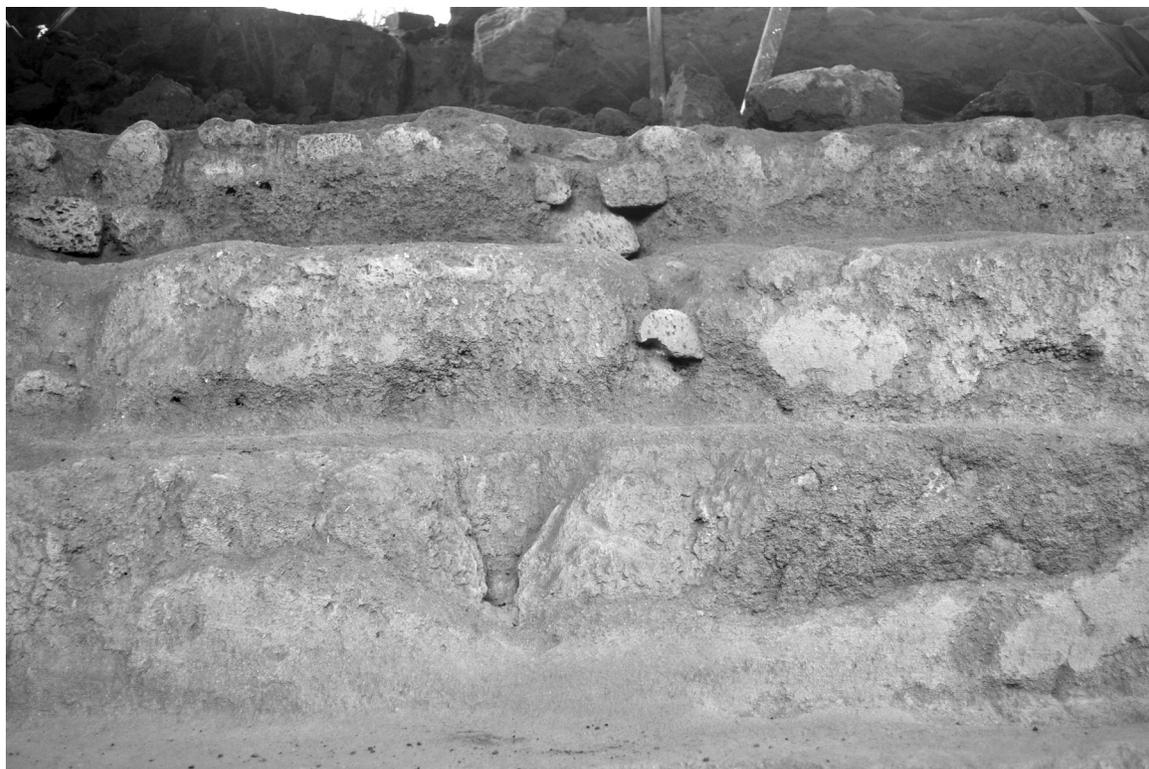
Uno de los factores de deterioro más evidentes sin lugar a dudas ha sido el agua pluvial. Observando detenidamente los perfiles de la excavación en el Edificio K, que en promedio alcanzan alrededor de los 2 m de altura, se nota que la pendiente desciende hacia el interior del espacio explorado. El punto más crítico es el perfil oriental, donde el arrastre del agua dejó expuesta una de las zapatas de concreto sobre la que se apoya el soporte de la cubierta.

Otro punto sensible se localiza sobre la línea de goteo que articula la enorme techumbre de La Acrópolis con la cubierta del Edificio K. Es evidente que en algún momento la canaleta dejó de funcionar adecuadamente, provocando que los escurrimientos afectaran el perfil poniente de la excavación y se acumularan a lo largo del edificio. El agua buscó su salida natural en las zonas más bajas y escurrió sobre la fachada, ocasionando la pérdida de aplanados y la disgregación de materiales en juntas y rellenos como se puede apreciar también sobre la escalinata (Fig.4), la esquina formada por la alfarda y en diversos puntos de la fachada. Derivado de los problemas generados por el escurrimiento de aguas pluviales, además de la ya indicada pérdida de aplanados y disgregación de materiales, ha sido la eflorescencia de sales, así como el crecimiento de musgo donde tiende a concentrarse la humedad, patente en esta temporada de secas por el verdín que se observa en el desplante de la alfarda norte.

Fig.4: Escalinata afectada por escurrimientos pluviales.

Toda vez que fueron identificados los problemas de conservación en el Edificio K, se procedió a instrumentar algunas acciones. Para el caso de los escurrimientos pluviales que afectaron los perfiles oriente y poniente, se colocaron muretes de contención, con el propósito de recuperar el volumen perdido por el arrastre de materiales y para elevar ligeramente su altura. Éstos se construyeron mediante una mampostería de pómez y talpetate cementado con una mezcla de cal y “selecto” en proporción 1:2. Conviene aclarar que la pómez y el talpetate son materiales que forman parte de los rellenos y sistemas constructivos en la arquitectura del sitio.

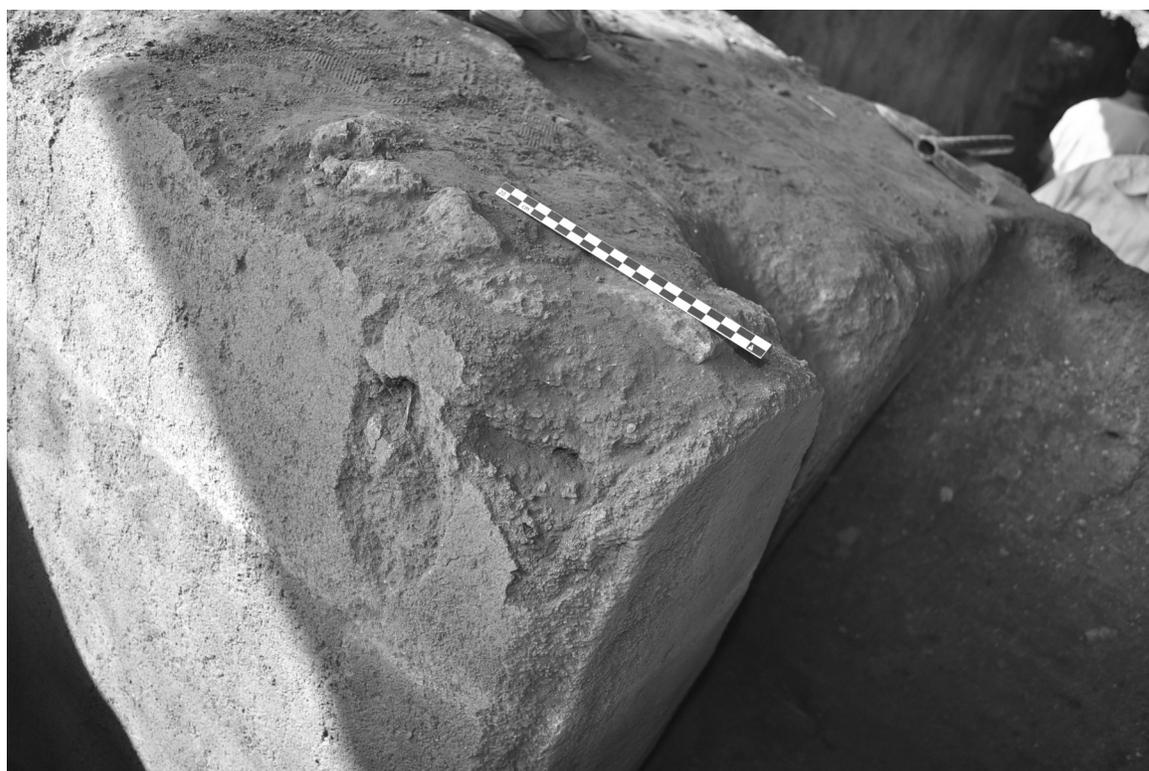
Los aplanados, que constituyen el problema central para su estabilización, fueron realizados con arcilla cocida (Fig.5). Aunque no se han realizado análisis petrográficos para determinar su composición y estructura, resulta probable que éstos se manufacturaran mediante una mezcla de arcilla con ceniza volcánica como desgrasante, similar a las pastas utilizadas en la elaboración de cerámica. El grosor de los aplanados varía entre 2 y 3 centímetros, son de pasta homogénea, bien cocidos, con textura uniforme y en principio no se aprecian grietas derivadas de su manufactura.

Fig.5: Detalle de los aplanados.

Por lo que toca a los aplanados de la fachada y escalones se inició con su limpieza. Primero con cepillo de raíz para retirar telarañas y material suelto. Posteriormente se emplearon brochas suaves para eliminar el polvo y determinar con claridad las zonas a intervenir así como el procedimiento a seguir. Se aplicó “agua de cal” por aspersión para consolidar el material pulverulento, especialmente las zonas de talpetate así como aquellas donde se desprendió el enlucido de los aplanados, mejorando sensiblemente la consolidación en superficies.

En cuanto al ribeteo de aplanados se aplicó una pasta de cal con “selecto” en proporción 1:3. Las lagunas dejadas por la pérdida de aplanado sólo se consolidaron con “agua de cal” y Sika Látex-N 20% por aspersión. Sólo en casos donde las oquedades eran muy profundas se colocaron cuñas de piedra pómez con pasta fina.

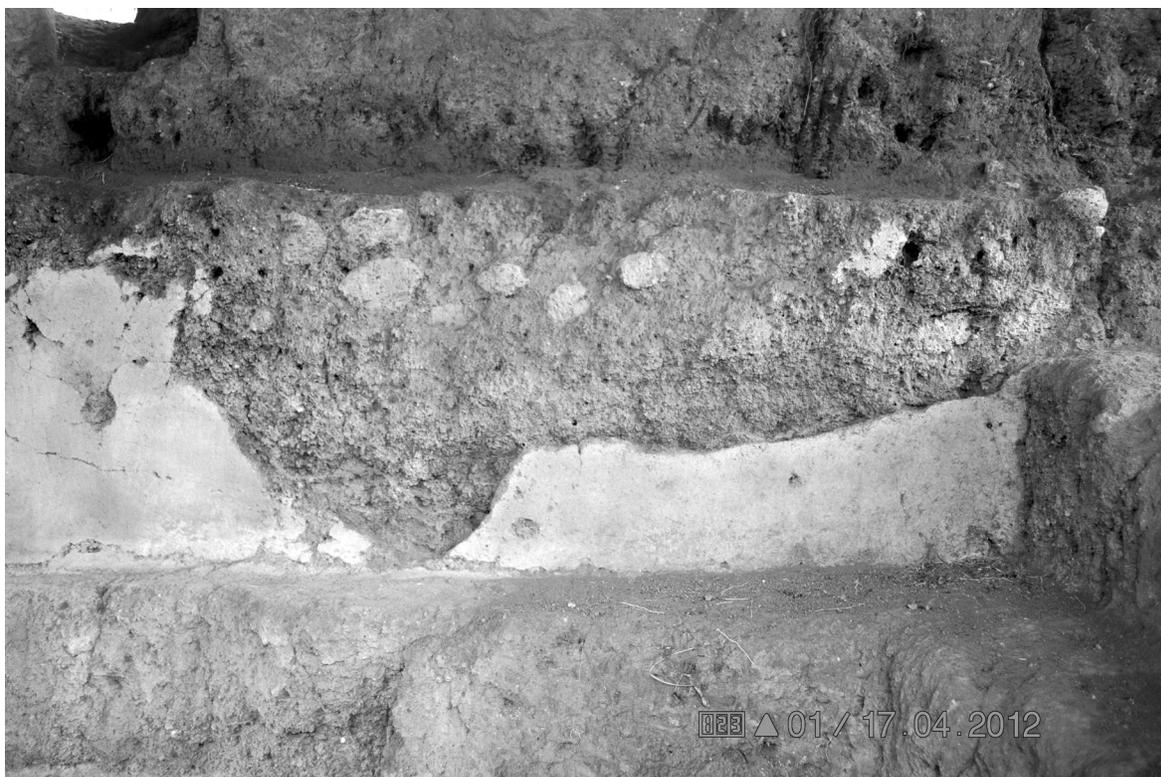
Fig.6: Tablero del Edificio K.

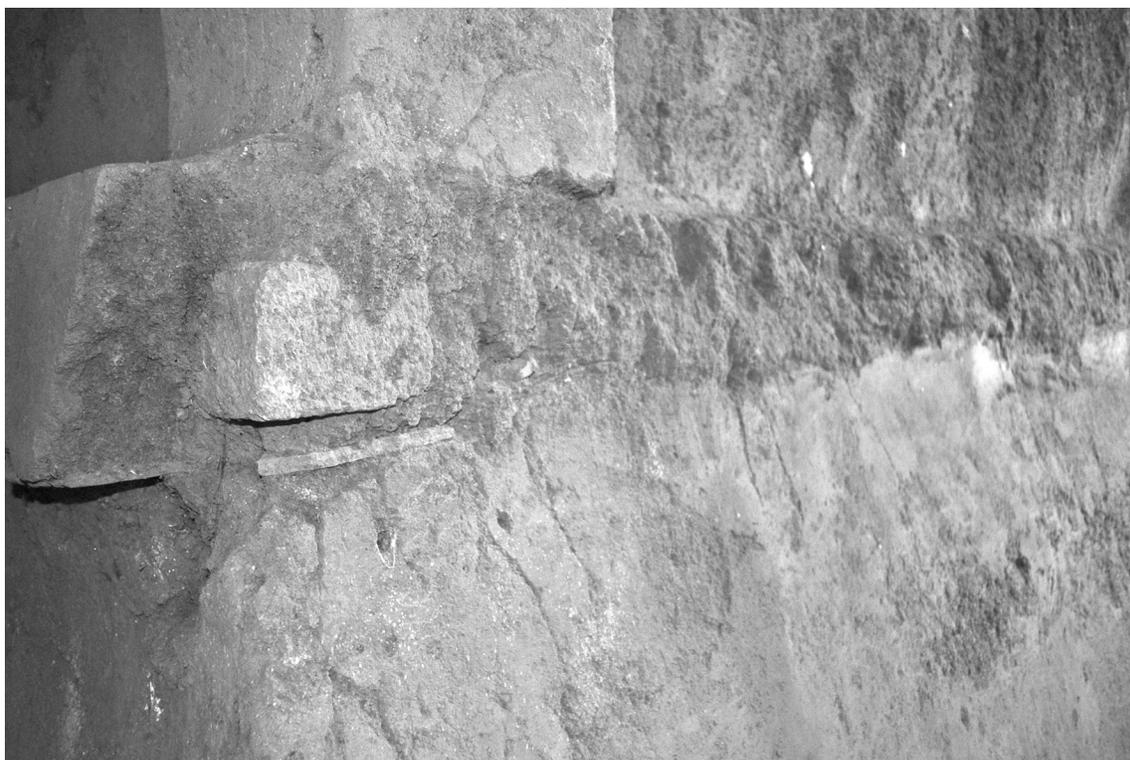
Respecto a las lajas o *ixtapaltetes* se debe mencionar que la moldura de la fachada sur muestra con toda claridad estos elementos, lo cual no ocurre a todo lo largo de la fachada oriental. La esquina sureste muestra una pómez en forma de cubo (Fig.7), mientras que el resto de la fachada deja ver otro sistema constructivo para la moldura. Es probable que para el caso de esta fachada en particular, las molduras hayan sido moldeadas y posteriormente cocidas para brindarles mayor estabilidad a falta de *ixtapaltetes*. Houston y asociados (2003:57) indican, para el caso del Edificio G, que los canales de drenaje fueron hechos con las lajas de los tableros. Se podría suponer que los *ixtapaltetes* faltantes en la fachada oriental del Edificio K tuvieron un destino similar al del Edificio G. Sin embargo, se practicaron dos calas en la zona más deteriorada de la fachada para verificar si en efecto estas porciones tenían lajas y fueron retiradas. Los sondeos indicaron que las molduras no se diseñaron con tales elementos, lo cual supone un cambio significativo en el sistema constructivo; esto es, se transitó del uso de *ixtapaltetes* hacia el moldeado para las molduras.

Fig.7: Moldura del tablero mostrando los ixtapaltetes (lajas).

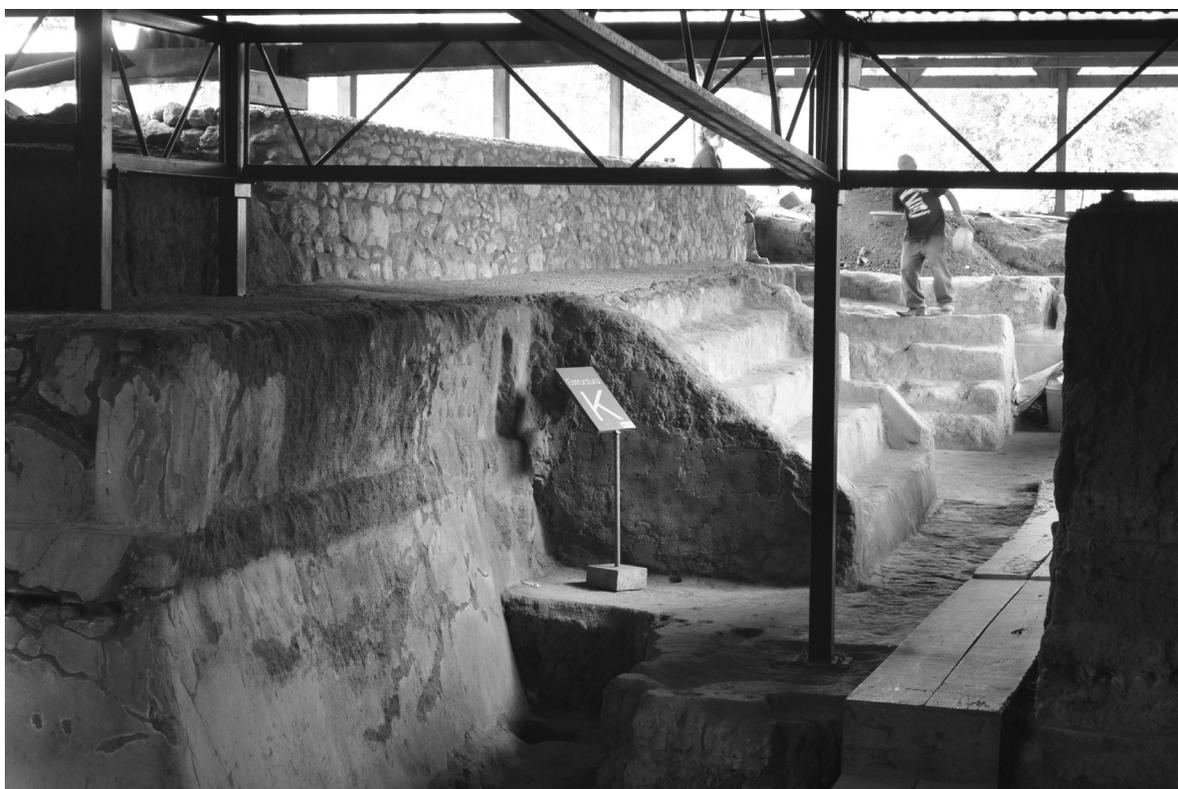
Fig.9: Edificio K al término de los trabajos.

Los muretes tienen un espesor de 30 centímetros y se enrasaron entre 10 y 15 centímetros por encima del nivel de la superficie del terreno. Sobre éstos se colocó un “chaflán” con pendiente hacia el exterior de la excavación, lo cual impide el escurrimiento de las aguas pluviales hacia el interior y favorece su drenaje. El “chaflán” se hizo con una revoltura de cal en polvo sin hidratar y material proveniente de la excavación con ceniza volcánica, tierra y talpetate en proporción 1:4. La revoltura se aplicó en seco y se hidrató ligeramente para facilitar su apisonado. Como acabado final se colocó una delgada capa de piedrín. En cuanto a la porción superior del basamento, se colocó una capa de “selecto” cribado y apisonado. Esto con el propósito de nivelar la superficie y generar una capa de protección o “sacrificio”. Se considera que idealmente esta capa de protección debería complementarse colocando una rejilla tipo Irving o bien recubrirla con una capa de piedrín de tezontle para minimizar su erosión. Se considera que esta intervención genera visualmente una superficie que facilita la comprensión de los volúmenes construidos. La colocación del “chaflán” genera una superficie de secado y favorece la transpiración, evitando que la humedad tanto por precipitación como por capilaridad afecte los elementos arquitectónicos. La capa de pie-

drín evita la erosión, favorece su transpiración y acelera la evaporación en superficie (Fig.9).
