1995 Edificio C de Topoxte, un ejemplo de arquitectura Postclásica en las Tierras Bajas Mayas: Su rescate y nuevos descubrimientos. En *VIII Simposio de Investigaciones Arqueológicas en Guatemala, 1994* (editado por J.P. Laporte y H. Escobedo), pp.571-588. Museo Nacional de Arqueología y Etnología, Guatemala.

EDIFICIO C DE TOPOXTE, UN EJEMPLO DE ARQUITECTURA POSTCLÁSICA EN LAS TIERRAS BAJAS MAYAS: SU RESCATE Y NUEVOS DESCUBRIMIENTOS

Alba Estela Pinto
Raúl Eduardo Noriega

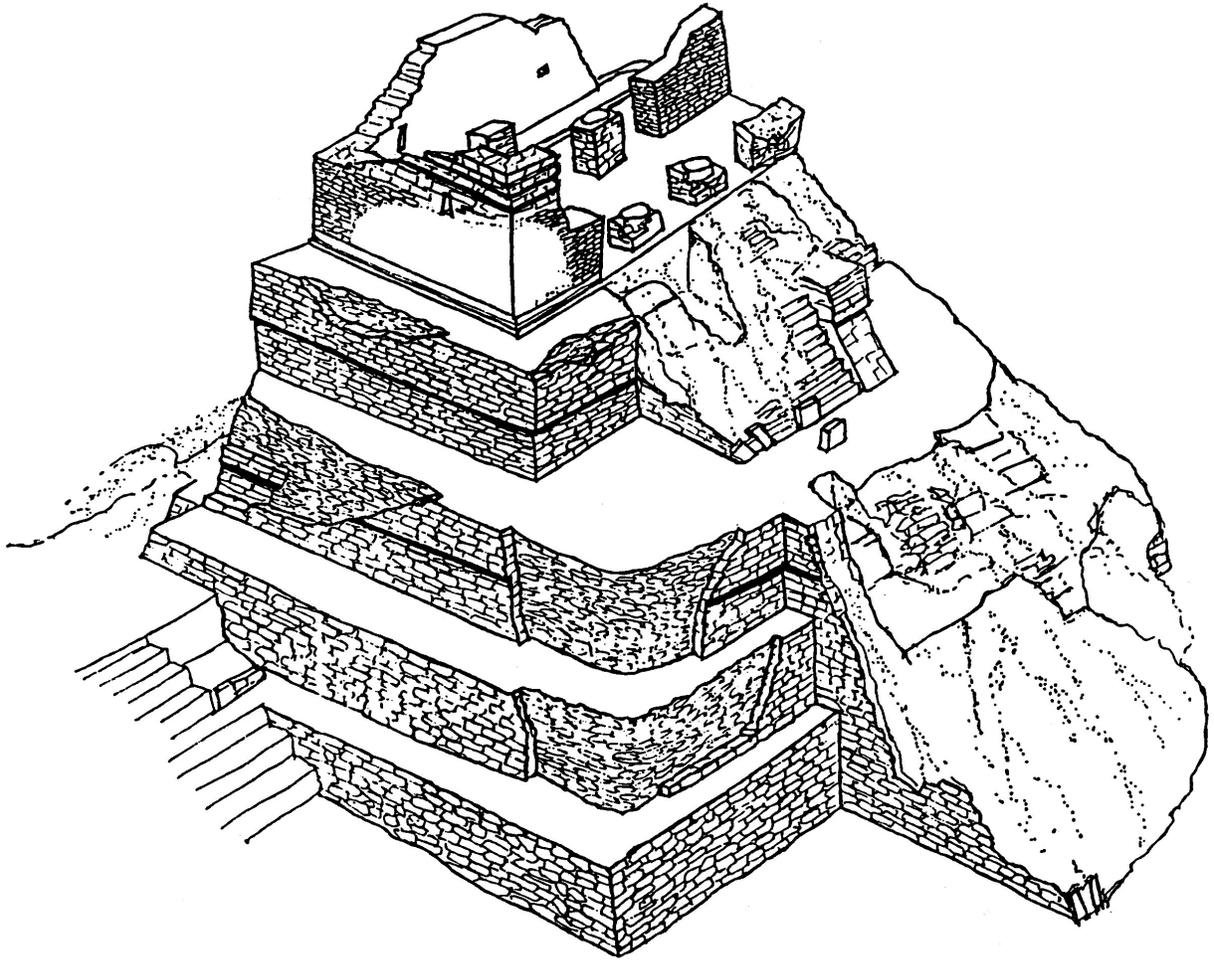
Figura 2 Isométrico del Templo C de Topoxte

Está conformado por una plataforma escalonada de tres cuerpos con alturas de 2.45, 2.20 y 2.50 m respectivamente. El tercer cuerpo posee una saliente que le rodea en forma de cornisa o moldura de 0.10 por 1.25 m. En la fachada oeste se adosa a la plataforma escalonada una escalinata de 5.40 m de largo, con alfardas de 0.85 m de ancho las cuales rematan en un dado vertical de 1 por 1.25 m de alto, el que sirve de límite al tercer cuerpo. En la parte este existe una adición que cubre parcialmente el segundo cuerpo de la plataforma escalonada. La escalinata tiene una pendiente de aproximadamente 49°, con escalones de contrahuella de tamaño variable: 0.15 a 0.20 m y sus huellas que varían de 0.10 a 0.20m (Figura 2).

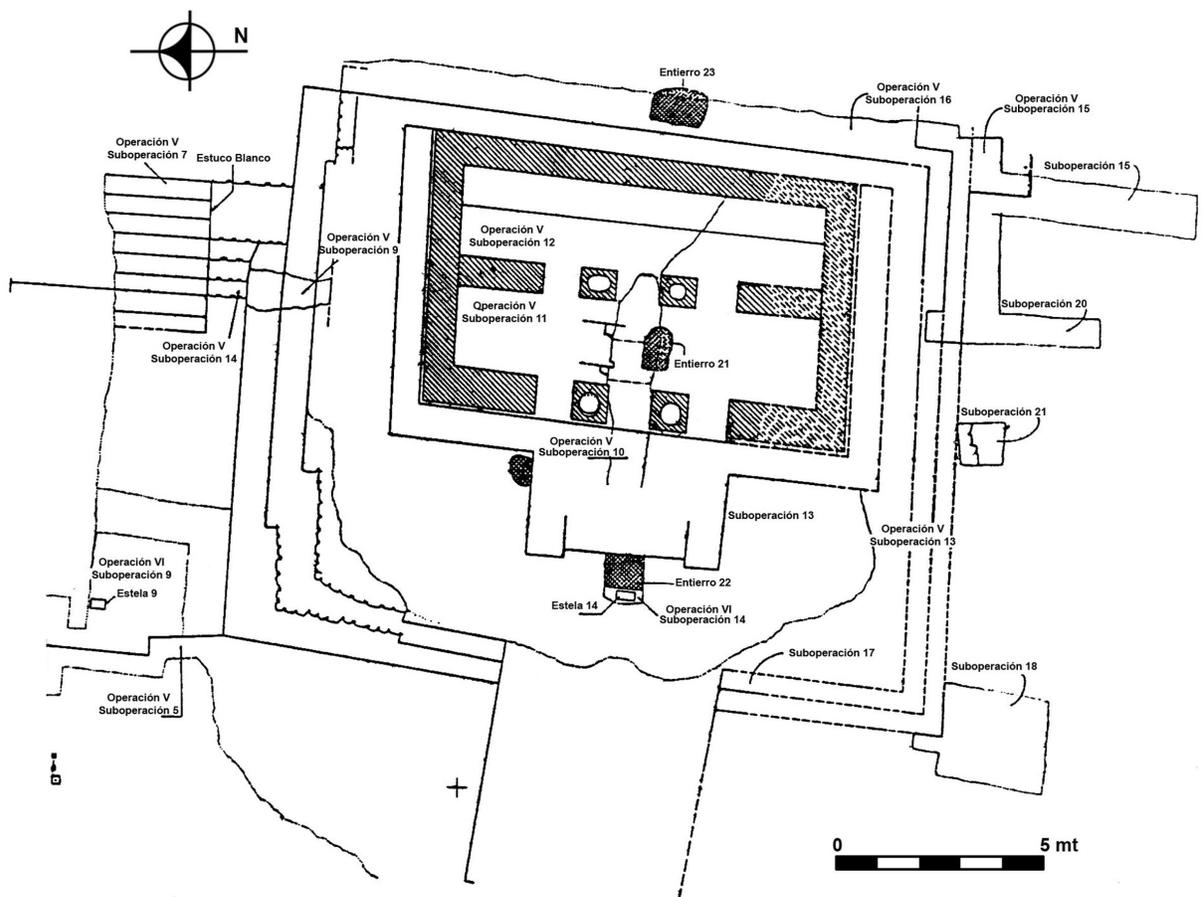
Figura 3 Planta del Templo C de Topoxte

Se inició la liberación de escombros (Figura 3) en el lado noroeste del edificio por medio de trincheras que dejaron a luz la escalinata de acceso y el primer cuerpo, el muro de éste presentaba un notorio desplome hacia el oeste, igual que los cuerpos superiores, en el lado norte se encontraron piedras de fachada teniendo en algunos lados una altura de 2 m.

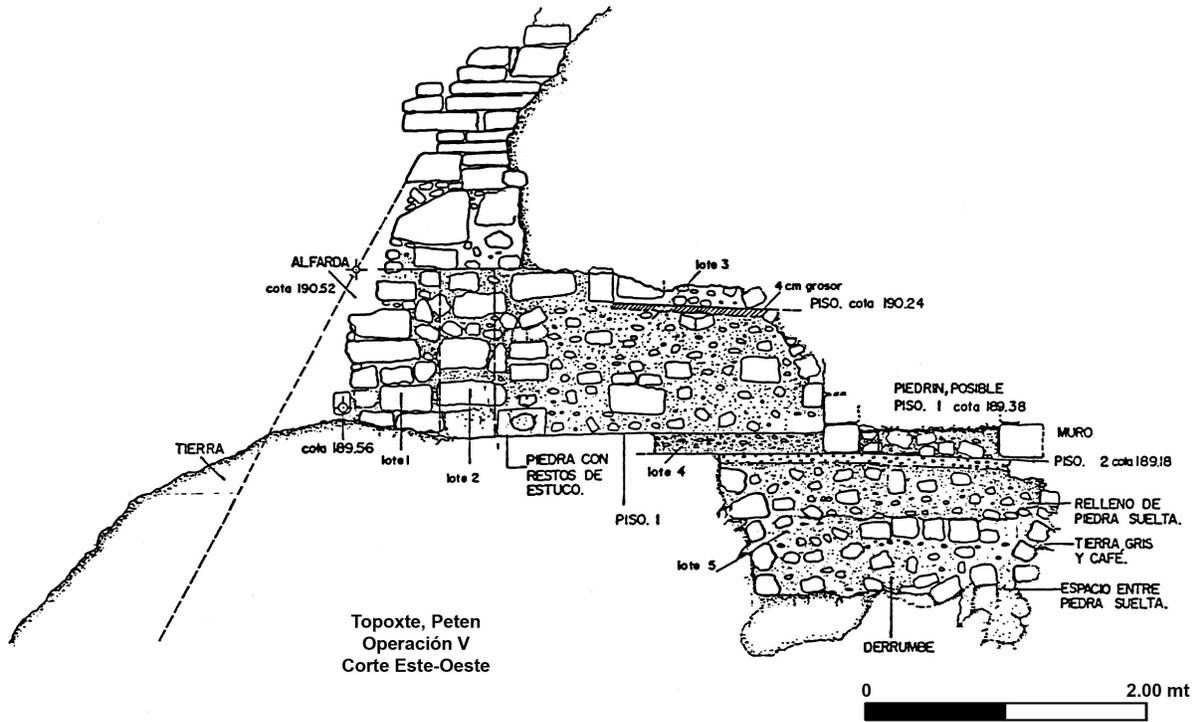
Uno de ellos se localizaba en el empalme del muro oeste del primer cuerpo y lado norte de la escalinata. Consistía en un túnel (Op.V-6) en dirección oeste-este girando hacia el sur para tomar el eje central este-oeste hacia el segundo cuerpo. Este túnel se derrumbó a los 2 m de su inicio por la mala calidad de relleno del edificio hecho de piedra grande y pequeña unidas con tierra de color gris, posteriormente el saqueo fue sellado con piedra de fachada. Para terminar el relleno del saqueo se hizo un túnel de excavación a nivel del segundo cuerpo al sur de la alfarda norte de la escalinata, posteriormente con un pozo se excavó hasta encontrar el derrumbe, fue una labor que se trabajó con mucho cuidado por la mala calidad del relleno (Figura 4).

Figura 4 Perfil norte de saqueo en muro oeste del Templo C de Topoxte

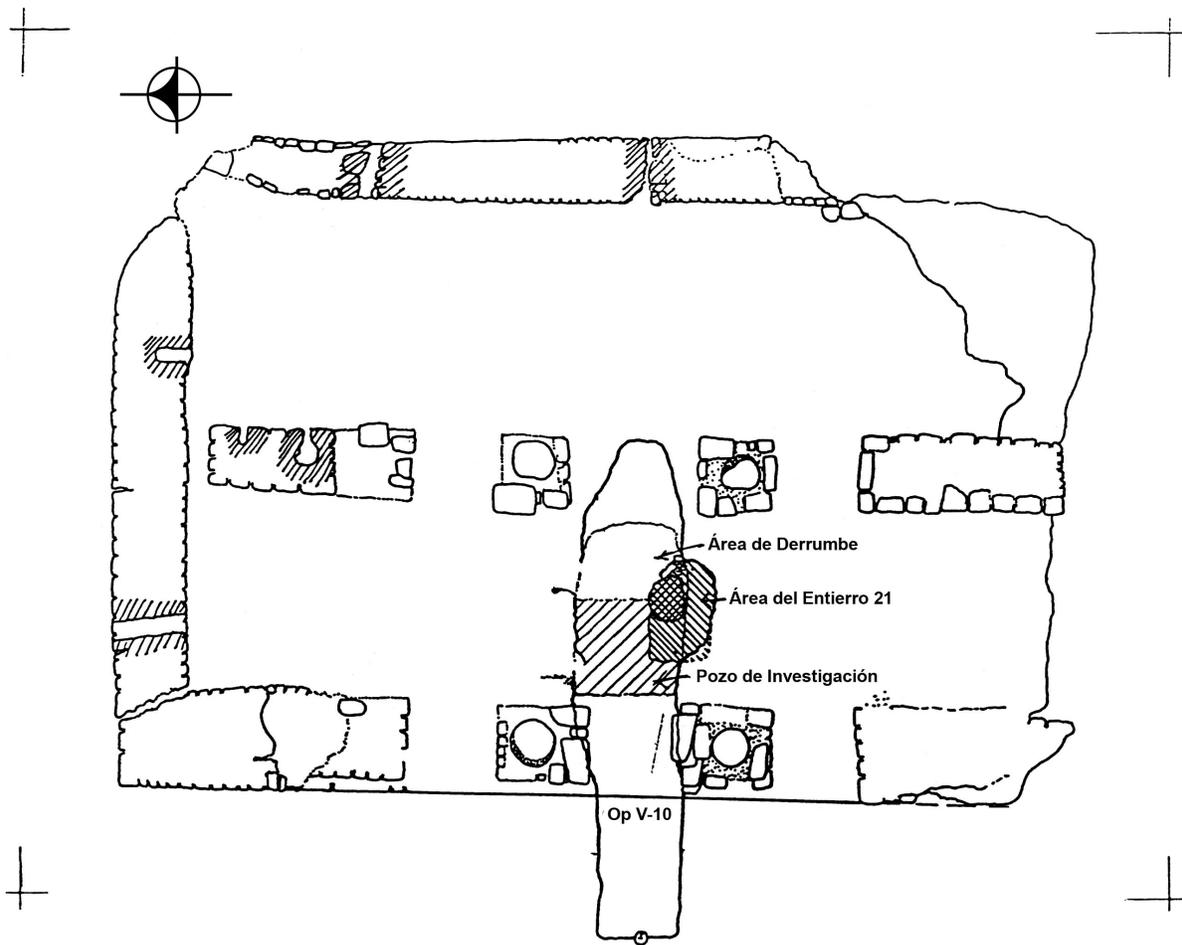
El segundo saqueo (Figura 5), localizado al centro de la escalinata de acceso al templo, fue investigado con un pozo (Op.V-10) al centro del mismo, tenía una longitud de 5.70 m, ancho promedio de 0.87 m y altura de entre 0.26 m a 1.26 m.

Figura 5 Saqueo al centro de la escalinata de acceso al Templo C de Topoxte

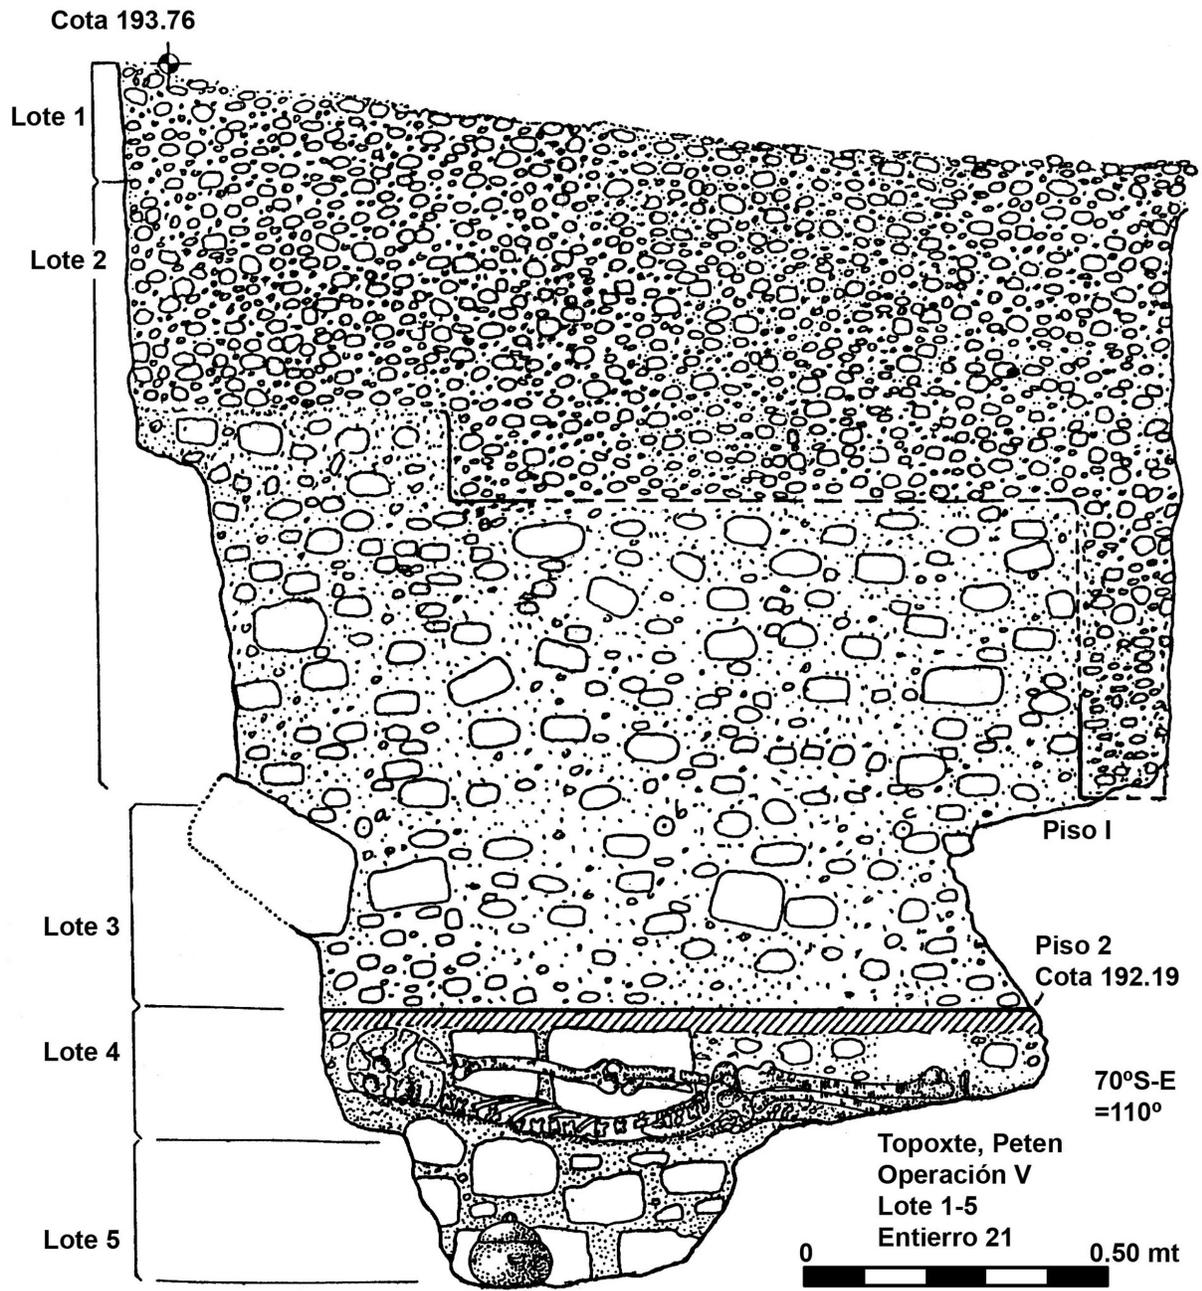
Figura 6 Perfil del Entierro 21

El pozo de excavación no profundizó entre el relleno por la mala calidad de éste, en él se localizó el Entierro 21 (Figura 6, Op.V-10-4), fechado para el Postclásico, intrusivo, primario en posición decúbiteo dorsal flexionado izquierdo, orientado este-oeste, depositando el cadáver en una cista la que cubrieron con pequeñas piedras de tipo laja, rompiendo el piso de la subestructura anterior. Poco material cerámico fue recuperado, presentaba como única ofrenda una vasija monocroma con tapadera, de pasta color café que en su interior contenía tres piezas pequeñas de jade, un fragmento de cristal de cuarzo, una cuenta de caracol y láminas de turquesa.

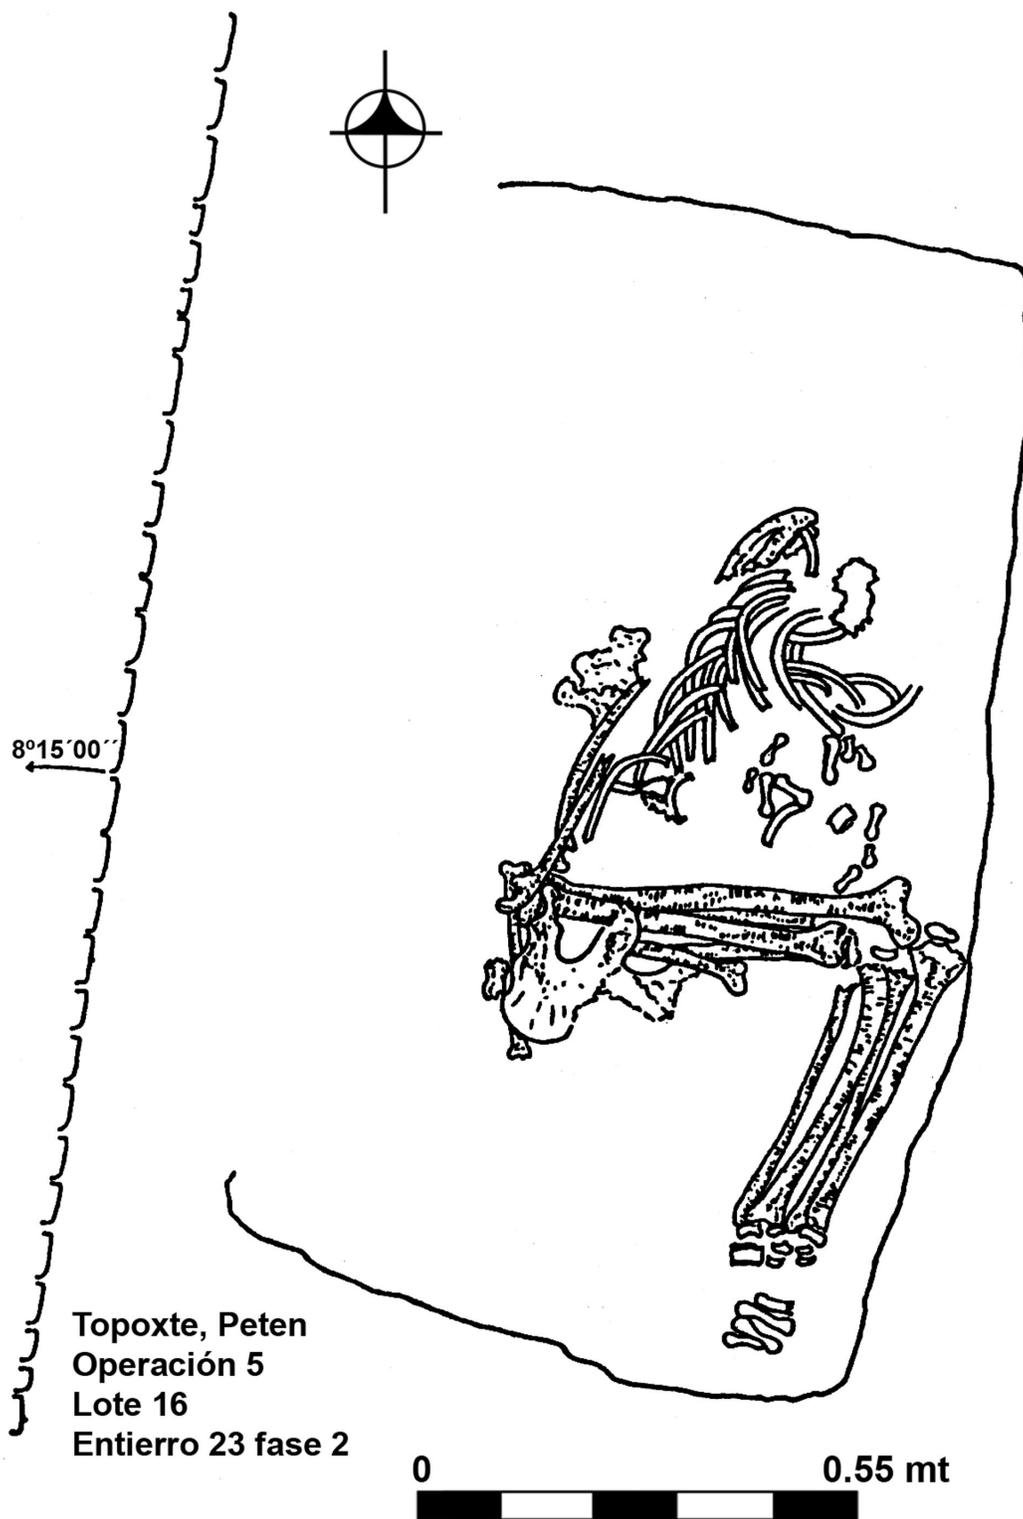
Figura 7 Planta del Entierro 23

La liberación del tercer cuerpo en el lado este sacó a luz el Entierro 23 (Figura 7) localizado a 7.65 m de la esquina noreste, es un entierro primario directo en posición flexionado decúbito lateral izquierdo, orientado norte-sur, sin cráneo, no se localizó ofrenda asociada, para depositar el cadáver rompieron el piso de la plataforma e hicieron una cista de piedra, cubriendo el cadáver con lajas pequeñas de piedras, las cuales por el alto grado de derrumbe se encontraron fragmentadas.
