47.
**RESTAURACIÓN Y CONSERVACIÓN
EN UAXACTUN A TRAVÉS DEL TIEMPO**

Alice Desprat-Drápela

XXX SIMPOSIO DE INVESTIGACIONES
ARQUEOLÓGICAS EN GUATEMALA

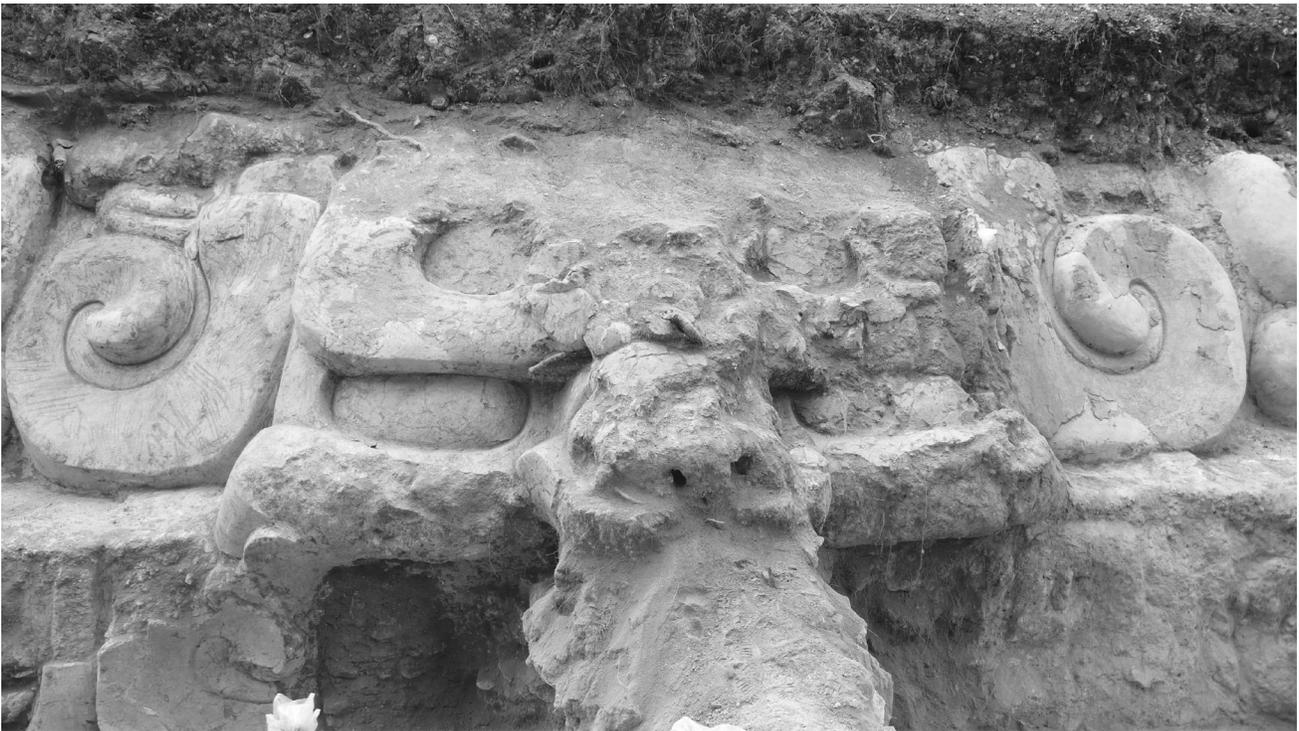
Fig.1: Mascarón Sur del Grupo H Norte antes de los procesos de restauración
(Fotografía A. Desprat-Drápela, 2012).

La conservación curativa, término definido en el 2008 por el Consejo Internacional de Museos, conlleva las acciones directas sobre el bien para detener el deterioro. En la práctica, consistió en el proceso de estabilización de los elementos de estuco por medio de la consolidación, la unión de fragmentos desprendidos, el resane o ribete de secciones debilitadas. En cambio, la restauración enfrentó el problema de presentación mediante la reintegración formal y volumétrica de las zonas con faltantes o la continuidad de las formas, con

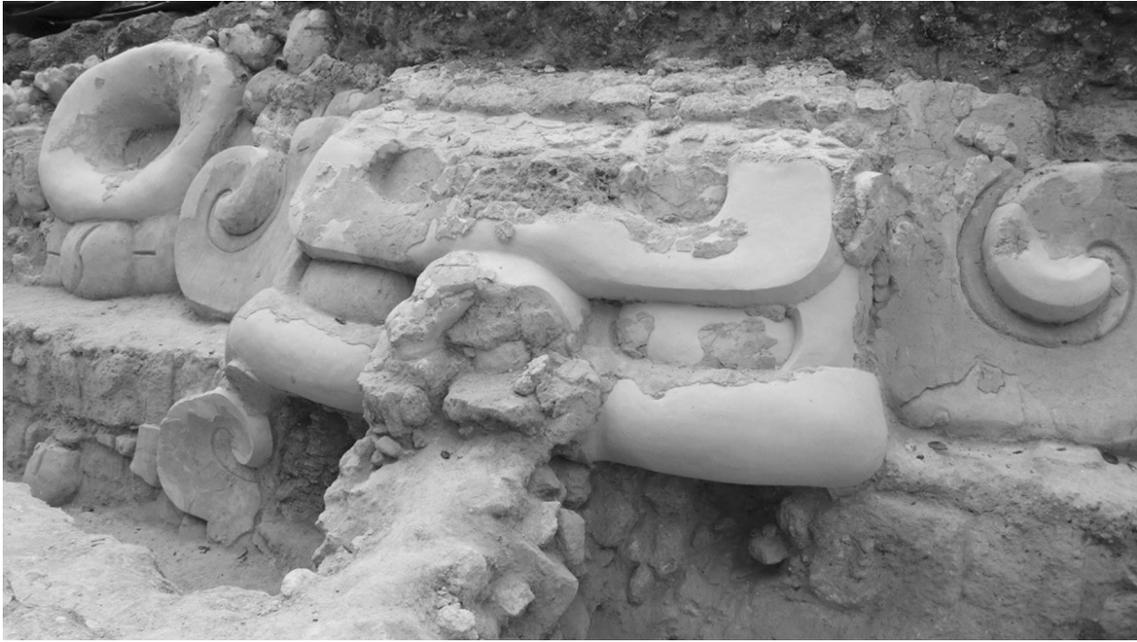
Fig.2: Mascarón Sur del Grupo H Norte tras las intervenciones de estabilización y reintegración volumétrica (Fotografía A. Desprat-Drapela, 2012).

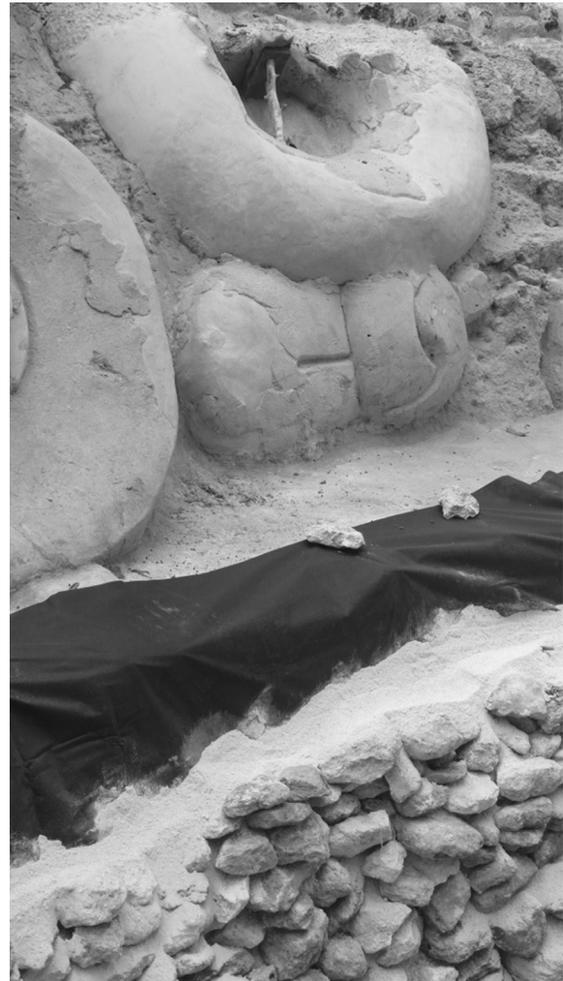
Sin embargo, aunque esta alternativa parece responder, en parte, a las problemáticas previamente expuestas, se sigue careciendo de documentación sobre la evaluación del método y el monitoreo del comportamiento de los objetos a largo plazo. En este sentido, se intento proporcionar un seguimiento para evaluar el estado de conservación de los mascarones del Grupo H-Norte tras su re-enterramiento. Las conclusiones, después de tres años, indicaron que el geo textil aplicado directamente sobre los estucos, proporciona una red que al parecer facilita el crecimiento de las raíces sobre los estucos. Por esta razón, su aplicación en los procesos modernos de re-enterramiento podría ser discutida. Por otro lado, se observó que el *sascab* aplicado entre el geo textil y la tierra de relleno no muestra presencia de raíces. Se podría seguir investigando un tipo de material inerte que aplicar como interface (Fig.3).

Fig.3: Primer sistema de re-enterramiento de los mascarones del Grupo H Norte con el geo textil (Fotografía A. Desprat-Drapela, 2012).

En el caso de los mascarones de la plataforma de la plaza alta, por ser la fachada la última época constructiva, la opción de un túnel o una estructura para protegerlos se descarto por cuestiones evidentes de respecto de la visión y comprensión del conjunto arquitectónico. Como alternativa, el proyecto se orientó hacia el re-enterramiento, técnica que ha sido empleada en numerosos sitios del área maya. El método comúnmente empleado consiste en la construcción de un muro de contención cercano a la superficie del relieve, posteriormente relleno con *sascab* o con la misma tierra del relleno original.

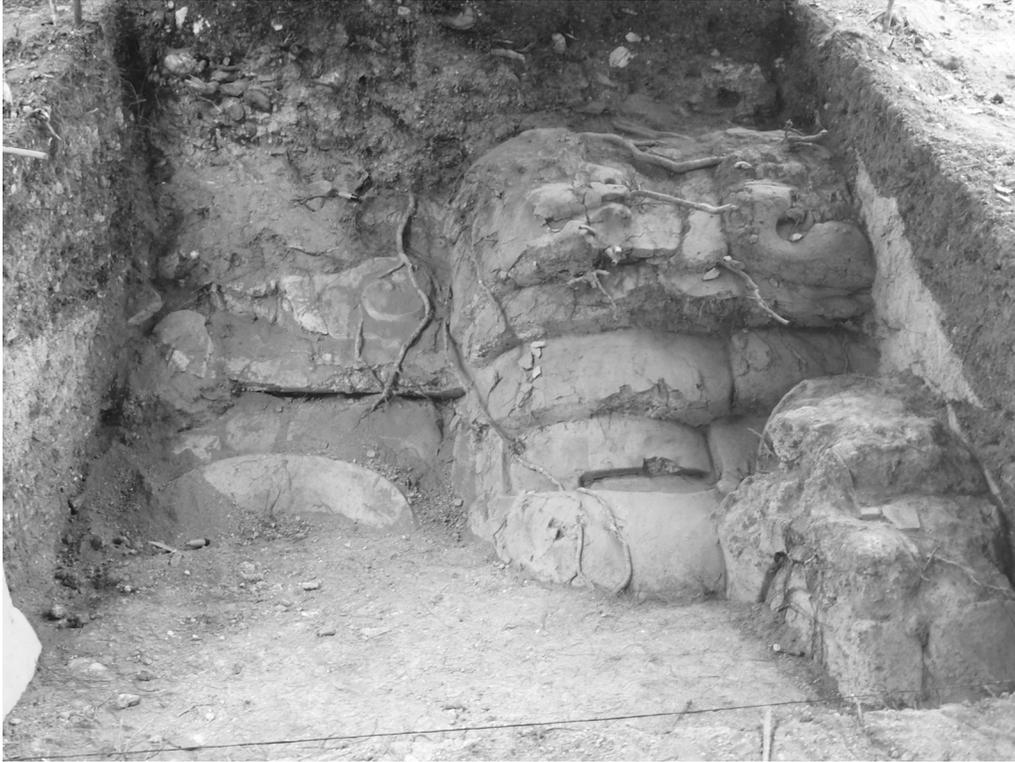
Se pudo observar que en esta época el mascarón ya contaba con ciertos desprendimientos y desplazamientos, los cuales se relacionan probablemente con la presión ejercida por el material de recubrimiento y el crecimiento de la vegetación. En cuanto a los daños actuales, se relacionan también principalmente con el desarrollo intensivo de la vegetación que crece directamente encima de la plataforma. El crecimiento de raíces, como se ha observado en numerosos casos, llevó a romper el estuco y las piedras de soporte, creando fracturas, fisuras y fenómenos de levantamientos y desplazamientos. Otro tipo de alteración presente fue la disgregación de los materiales en la parte superior del mascarón. Esta zona corresponde a la más cercana de

la superficie y por lo tanto la más expuesta a fenómenos de disolución por las filtraciones de agua y crecimiento directo de las raíces (Fig.4).

Fig.4: Detalle del crecimiento de raíces sobre el mascarón Norte de la plataforma Alta del Grupo H Sur (Fotografía A. Desprat-Drápela, 2014).

En conclusión, las observaciones realizadas parecen indicar que los estucos re-enterrados parecen haberse mantenido en unas condiciones estables. En el futuro lo ideal sería poder comprobar la estabilidad de las condiciones climáticas por medio de un estudio climático. No obstante, el mayor daño es el crecimiento incontenible de la vegetación lo cual nos brinda a la misma conclusión que en el caso de los mascarones de Grupo H-Norte en cuanto a la importancia del mantenimiento de las zonas una vez las obras re-enterrados y quizás la investigación de técnicas o materiales permitiendo aislar de la raíces.

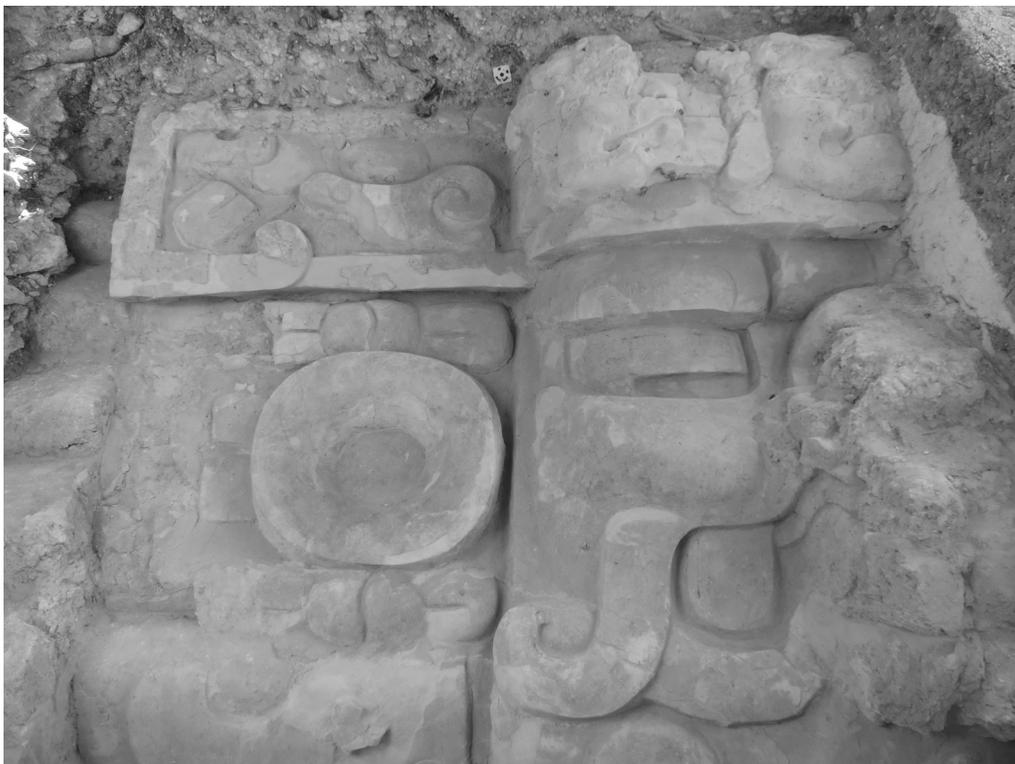
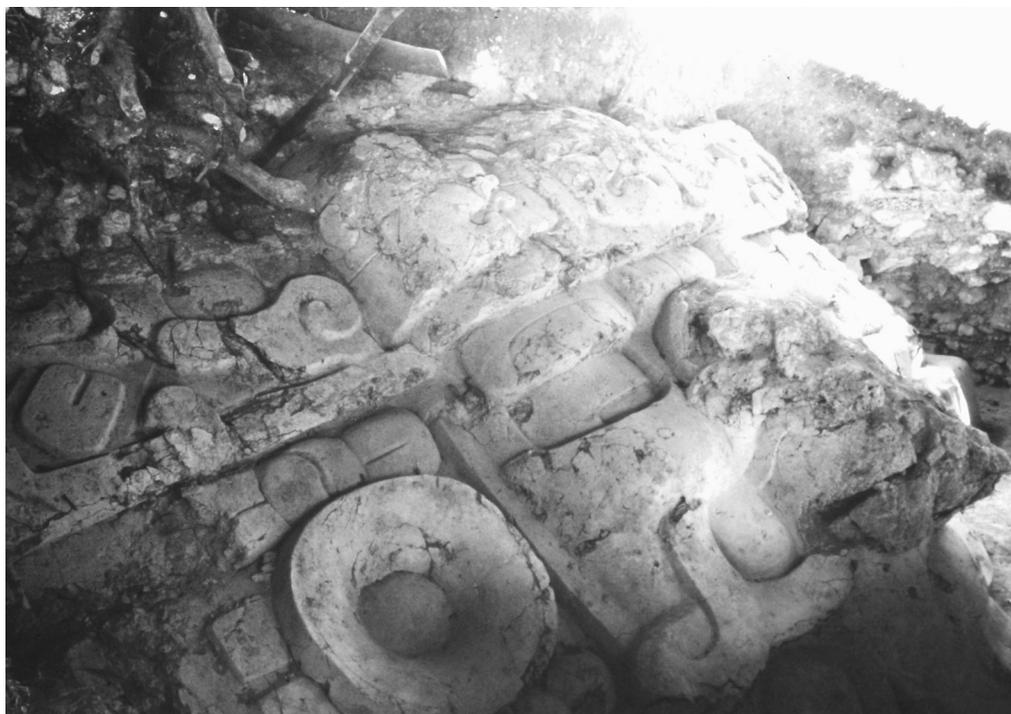
Se observó la presencia de una capa opaca muy dura sobre toda la superficie. Una suposición es que esta capa podría corresponder al copolímero metacrilato que fue aplicado. Se trata de una resina de bajo peso molecular denominada como Elvacite 2028 (hoy día Lucite 2028), la cual fue aplicada al 25% en acetato isopropilo (25%) y alcohol etílico (50%) (Comunicación personal Luis Greñas agosto 2013). Por tener una temperatura de transición vítrea muy baja (45°C), suponemos que el Elvacite pudo haber encapsulado la tierra que sirvió para el re enterramiento. Otra hipótesis es que esta capa podría tratarse de una costra de sales de tipo oxalatos o carbonatos. Sin embargo, no se han observado sales sobre los mascarones del Grupo H Norte.

No obstante, en cuanto a esta capa que sea las sales o el copolímero, a pesar del daño de orden estético, no pareció haber causado ninguna alteración de los materiales. Hay que indicar que las degradaciones observadas con el uso de resinas acrílicas en ambiente tropical húmedo, se deben principalmente a los cambios bruscos de temperatura y humedad, los cuales conducen a eflorescencia y sub-eflorescencia de sales solubles. Al aplicar la resina se modifican las características físicas de los materiales, como la permeabilidad al vapor de agua y las sales no pueden evaporarse. Como consecuencia, las sales cristalizan debajo de la capa de resina produciendo levantamientos y desprendimientos. En este caso, por haber sido re-enterrados, los materiales

se mantuvieron aislados de los cambios climáticos externos que favorecen esos fenómenos y parecen haber permanecido en un ambiente estable. Así mismo, suponemos que la alternación de los ciclos de evaporación y cristalización de las sales quedó lenta y de la misma manera la degradación del copolímero fue mínima. Cabe mencionar también que previamente a la aplicación de la resina para la consolidación, se procedió a una aplicación de sulfato de cobre en agua a 2,5% (comunicación personal Luis Greñas agosto 2013). El sulfato de cobre se empleó como un fungicida para impedir el desarrollo de microorganismos. No parece haber causado ningún problema de coloración como puede ocurrir en ciertas ocasiones (Fig.5 y 6).

Fig.5: Mascarón Norte de la plataforma Alta del Grupo H Sur tras las intervenciones de estabilización y reintegración volumétrica (Fotografía A. Desprat-Drápela, 2014).

Fig.6: Mascarón Norte de la plataforma Alta del Grupo H al momento de su descubrimiento (Fotografía L. Greñas Coronado, 1985).

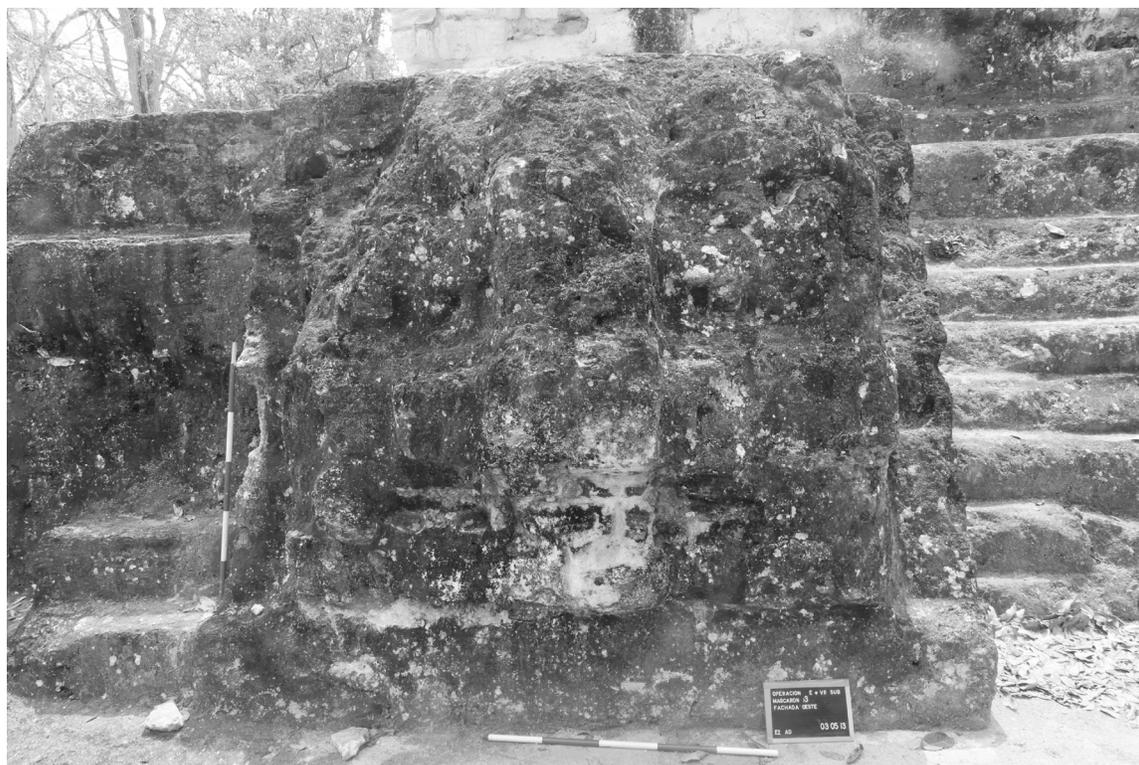
El estado de conservación de los mascarones en el momento de su liberación se puede evaluar gracias a la documentación fotográfica realizada por la Institución Carnegie de Washington. Según estas fotografías, los mascarones localizados en el segundo cuerpo de la Estructura E-VII-sub, se encontraban ya deteriorados en el momento de su descubrimiento, habiéndose perdido aproximadamente un 50% de los estucos que los recubrían, estando esas pérdidas localizadas en la mitad superior de los mismos. Los mascarones correspondientes al tercer cuerpo presentaban menor número de daños, siendo reconocibles aún la mayoría de los volúmenes, y conservándose cerca del 70% de los estucos originales.

Tras la excavación y el estudio por parte de la Carnegie, el conjunto en general sufrió un segundo periodo de abandono que se prolongó hasta el año 1974, donde se llevó a cabo la primera intervención de restauración que consistió en trabajos de consolidación bajo la dirección de Edwin Shook. Aunque se desconocen los materiales exactos empleados durante esta intervención, por la resistencia mecánica observada y el color de los recubrimientos se puede suponer que se trató de morteros con cemento en su composición.

En los años 80, otra intervención de restauración fue realizada por parte del proyecto dirigido por el Doctor Juan Antonio Valdés. Basándonos en lo que se puede observar hoy día, esta intervención consistió en la aplicación de un recubrimiento sobre la totalidad del edificio incluyendo los mascarones. Según las fuentes locales, el encargado técnico para la restauración fue el Señor Sostenes Duran, quien empleó un recubrimiento a base de una mezcla compuesta de cemento, cal y *sascab*. Asimismo, se llevó a cabo la sustitución y reintegración de algunos sillares. Actualmente resulta difícil distinguir la intervención llevada a cabo por el equipo de Shook y las realizadas por Valdés ya que no fue posible encontrar ningún informe relativo a esos trabajos de restauración. Desde entonces, ni el edificio ni los mascarones habían vuelto a ser intervenidos. Afortunadamente, un convenio con el proyecto de mantenimiento del parque de Tikal permitió contener el crecimiento

Fig.7: Mascarones 13 fachada Oeste de la E-VII-Sub antes de las intervenciones de conservación y restauración (Fotografía C. Pallan, 2014).

Las operaciones se enfocaron en un primer momento en la remoción de la capa de micro-organismos y del cemento para luego enfocarse a la estabilización de los restos de estuco por medio de tratamientos de consolidación similares a los previamente descritos para los mascarones del grupo H-Norte. La última etapa fue definir unos criterios de intervención relativos a la comprensión o lectura de los mascarones y también a su protección.

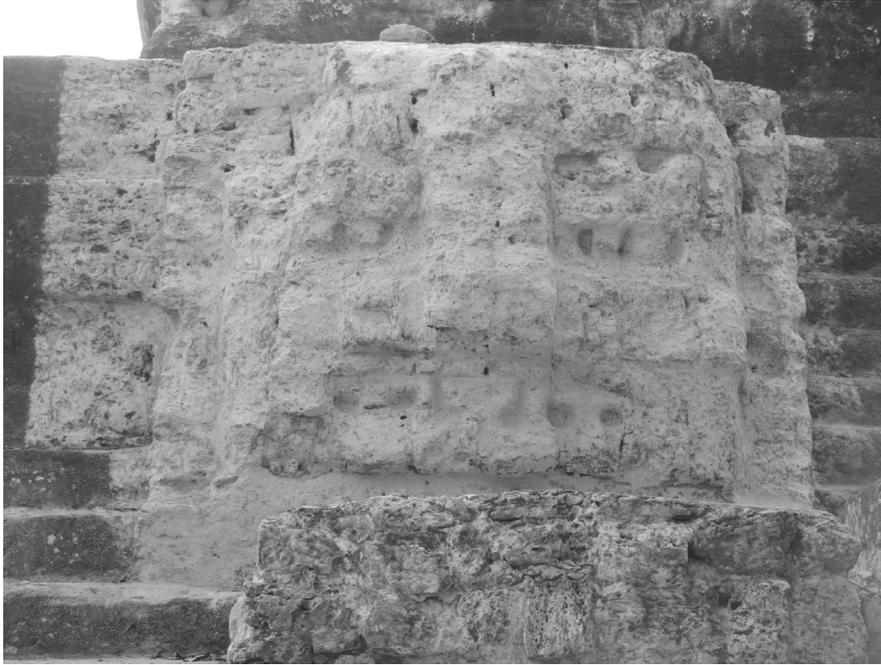
Fig. 8: Mascarones 13, fachada Oeste de la E-VII-Sub, tras las operaciones de limpieza (Fotografía Alice Desprat-Drápela, 2014).

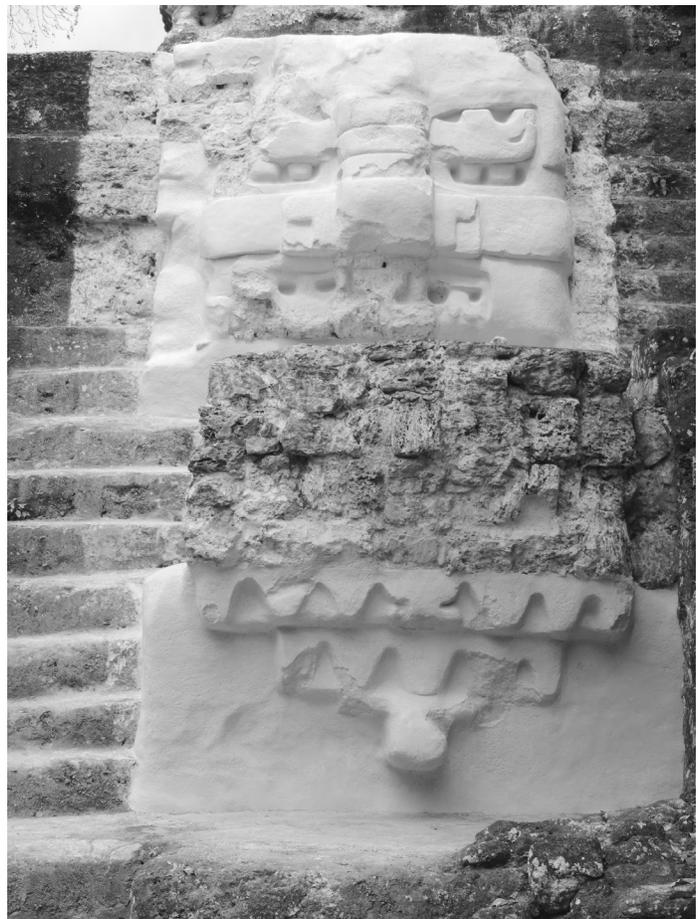
Fig. 9: Mascarones 5 y 13, fachada Oeste de la E-VII-Sub, tras las operaciones de estabilización y el recubrimiento de sacrificio (Fotografía A. Desprat-Drápela, 2014).

La idea tras esta técnica consiste en proteger la superficie original del deterioro ofreciendo a la acción de los elementos una nueva “piel” que se degradará en lugar de la original. Además, con estos recubrimientos

se cumple la doble función de asegurar la pervivencia material del bien a la vez que se mejora su legibilidad, pudiendo aprovecharse la creación de un recubrimiento de sacrificio para completar algunos elementos formales siempre que se cuenten con suficientes datos o documentación como para evitar la creación de falsos históricos. Esta técnica se aplica también en aquellos casos en los que no exista la posibilidad de colocar las protecciones adecuadas para impedir la acción directa de los factores geo-climáticos, tales como la luz solar, el viento y la lluvia entre otros (Fig.7, 8 y 9).

La problemática principal para los recubrimientos de sacrificios fue buscar una solución para tratar el problema de legibilidad ya que las formas originales se encontraban en un estado muy mutilado. Por esta razón no se pudo considerar la reintegración de las zonas de faltantes o de las formas incompletas solo en base a las huellas de las preformas existentes, el resultado hubiera sido incomprensible. Asimismo se buscó un intermedio entre su estado al momento del descubrimiento en los años 30, gracias a la fotografías de la Carnegie, y su estado actual. Concretamente, esta postura se ilustró en la búsqueda de técnicas para poder justificar cada reintegración. Asimismo un trabajo de mapeo de las distintas formas reintegradas a partir de las fotografías de la Carnegie y a partir de las huellas actuales. En esta misma línea se trabajó también por medio de distintas texturas en el acabado final, según se trataba de una preforma o de un estuco.
