2008 Procesos y resultados de las intervenciones de conservación en Nakum y el Edificio 218 de Yaxha. En *XXI Simposio de Investigaciones Arqueológicas en Guatemala, 2007* (editado por J. P. Laporte, B. Arroyo y H. Mejía), pp.373-390. Museo Nacional de Arqueología y Etnología, Guatemala (versión digital).

PROCESOS Y RESULTADOS DE LAS INTERVENCIONES DE CONSERVACIÓN EN NAKUM Y EL EDIFICIO 218 DE YAXHA

PROCESSES AND RESULTS FROM CONSERVATION INTERVENTIONS AT NAKUM AND STRUCTURE 218 OF YAXHA

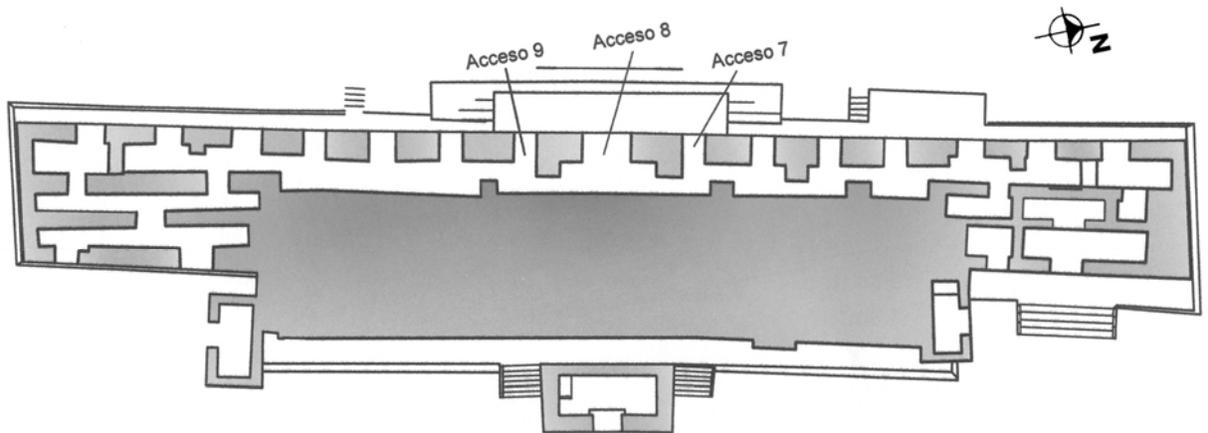
Figura 1 Planta de arquitectura Edificio 218 de Yaxha

PLANTA DE LOS EDIFICIOS 217, 218 Y 219. YAXHA

- Levantamiento arquitectónico de las áreas expuestas por la excavación arqueológica y las áreas en situación de montículo en la totalidad del bien que se va a intervenir (Figuras 1 y 2).

En esta ciudad, por parte de la Dirección General del Patrimonio Cultural y Natural se han trabajado algunos edificios a nivel de investigación arqueológica y restauración en el Grupo Maler (Edificios 2, 3, 4, 6), Acrópolis Norte (Edificio 142 en la Pirámide Superior, y manejo de volúmenes en taludes y plataformas), Plaza de las Pirámides Gemelas (recinto y palacio) y Acrópolis Este; enfocando el mayor esfuerzo en la Acrópolis Este en los Edificios 216, 217, 218 y 219 (Figuras 1 y 2).

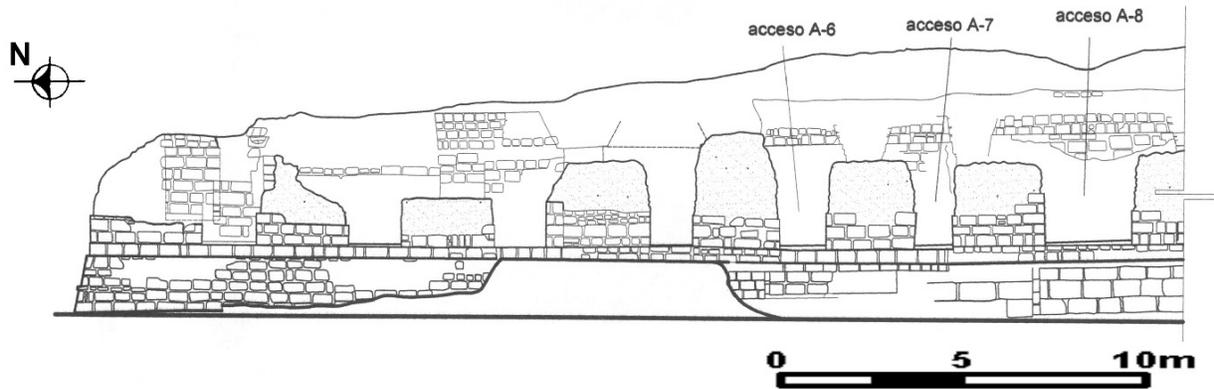
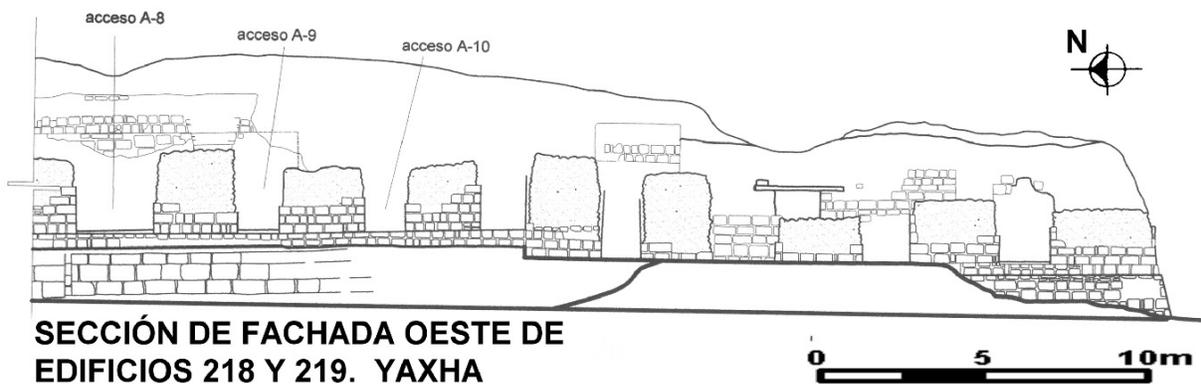
Figura 2 Elevaciones, Edificio 218 de Yaxha

SECCIÓN DE FACHADA OESTE DE EDIFICIOS 217 y 218. YAXHA

SECCIÓN DE FACHADA OESTE DE EDIFICIOS 218 Y 219. YAXHA
