1998 Balamku, Campeche, México: Historia del Grupo Sur. En *XI Simposio de Investigaciones Arqueológicas en Guatemala, 1997* (editado por J.P. Laporte y H. Escobedo), pp.144-161. Museo Nacional de Arqueología y Etnología, Guatemala (versión digital).

# BALAMKU, CAMPECHE, MÉXICO: HISTORIA DEL GRUPO SUR

*Charlotte Arnauld  
Marie France Fauvet-Berthelot  
Dominique Michelet  
Pierre Becquelin*

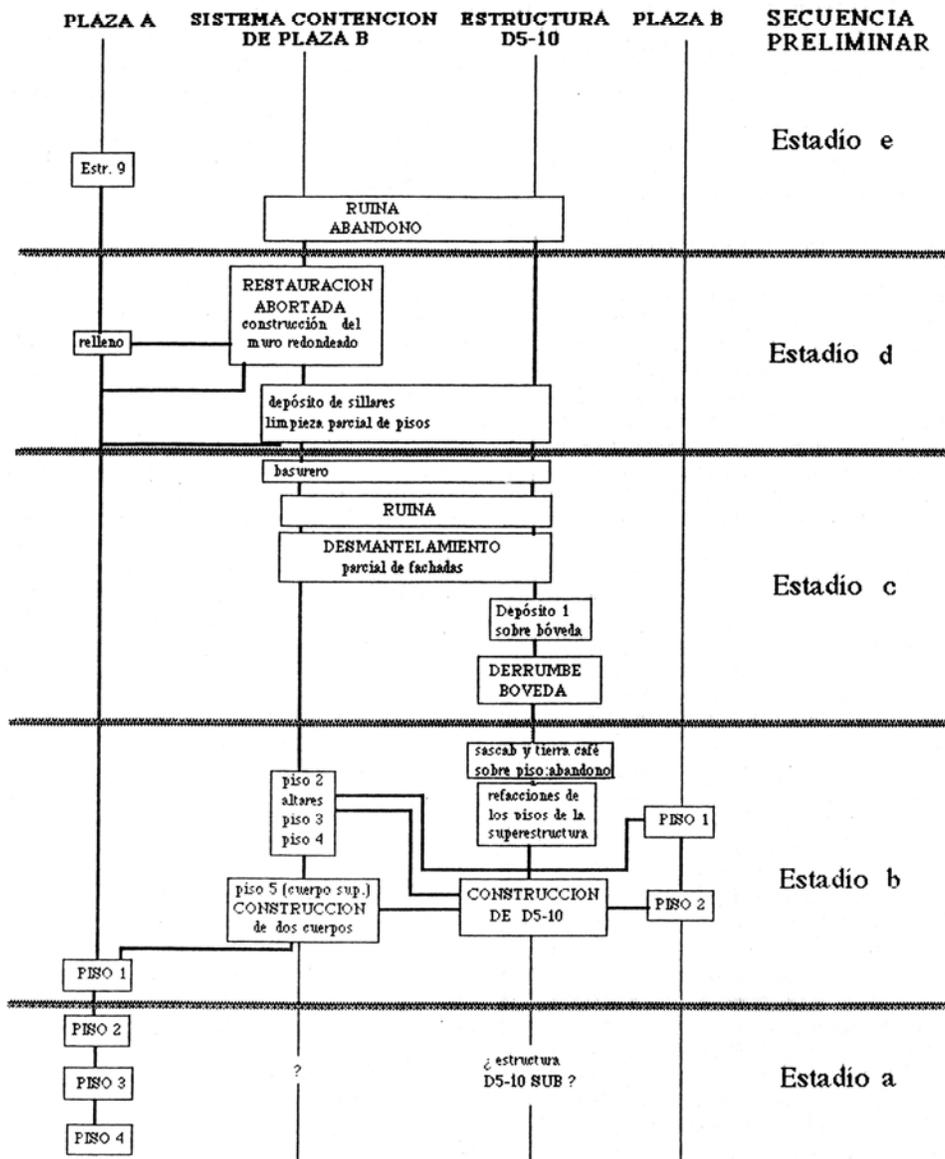
Cuadro 1: Secuencia preliminar de la Estructura D5-10 y elementos asociados

Los dos primeros momentos de la secuencia de lo que tal vez podemos llamar el proto-palacio D5-103 son, por lo tanto, la construcción del edificio y luego, el derrumbe del techo (Cuadro 1). Aunque posterior y más sencillo, el edificio D5-10 puede ser comparado con los "palacios" Preclásicos de Uaxactun excavados por Valdés (1995:78-79). El tercer momento no fue de ninguna manera una reconstrucción: D5-10 fue abandonado y su escalinata frontal de la fachada norte fue desmantelada, sea inmediatamente, sea un poco más tarde y despojada de la mayor parte de sus piedras labradas. Aquí volvemos a observar en esta secuencia de D5-10 el episodio de desmantelamiento parcial que vimos en el caso de las dos Estructuras D5-4 sub. El edificio D5-10 jamás fue reocupado y el basurero de cerámica que hallamos sobre la esquina noroeste del basamento D5-10 es estratigráficamente posterior al abandono; proviene probablemente de la ocupación de la vecina Estructura D5-8.

Las excavaciones hechas en la parte inferior de la fachada oeste de la plataforma D5-10, sobre la Plaza A, han confirmado la existencia de los dos estadios que manifiestan D5-4 y D5-10: desmantelamiento de piedras talladas y reconstrucción abortada (Cuadro 1).

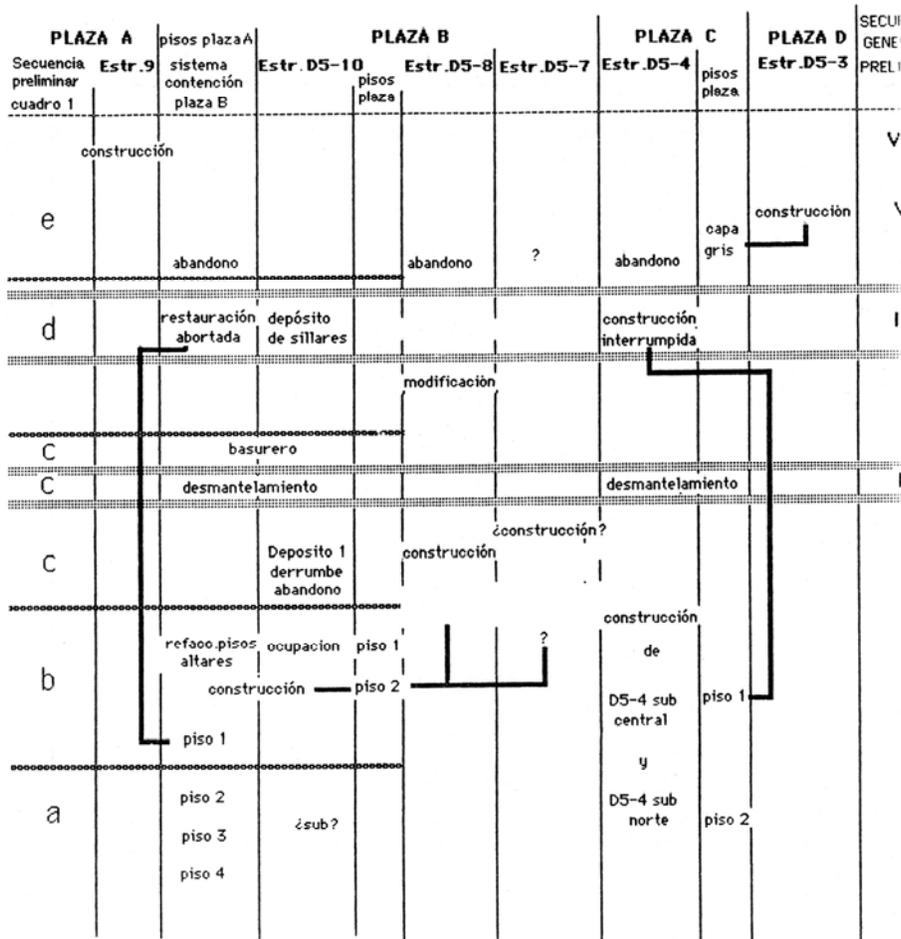
Cuadro 2: Correlación tentativa de las secuencias del grupo Sur para las plazas B, C y D, con elementos de la Plaza A asociados

Ahora se perfila la secuencia constructiva del Grupo Sur de Balamku (Cuadro 2):

Es imposible evaluar qué lapso de tiempo cubrió estos cuatro episodios y sus intervalos: un siglo, dos siglos, o quizá menos... Conviene observar, en todo caso, que en la fase de reconstrucción no terminada, unos pisos exteriores que se remontaban a la fase antigua de construcción del Clásico Temprano fueron reutilizados (pisos de las Plazas A y C, Cuadro 2), lo que quizá sugiere que el tiempo transcurrido no fue muy largo.

Cronológicamente, la Estructura D5-3 (Figura 6) es sin duda alguna, la más tardía de todas, por la excelente calidad de su mampostería de piedras Río Bec, con molduras basales compuestas, y por la cerámica asociada, fechada para el Clásico Terminal (cerámica estriada, grupo Pizarra, cerámica de pasta fina; de Pierrebourg 1996). La Estructura D5-3 y probablemente los dos edificios de la Plaza D, representan la última fase de ocupación del Grupo Sur, en un momento en que las Plazas A, B y C estaban abandonadas. Estratigráficamente, D5-3 es posterior al abandono de la plataforma larga D5-4 (capa gris, Cuadro 2; Becquelin *et al.* 1996:16).

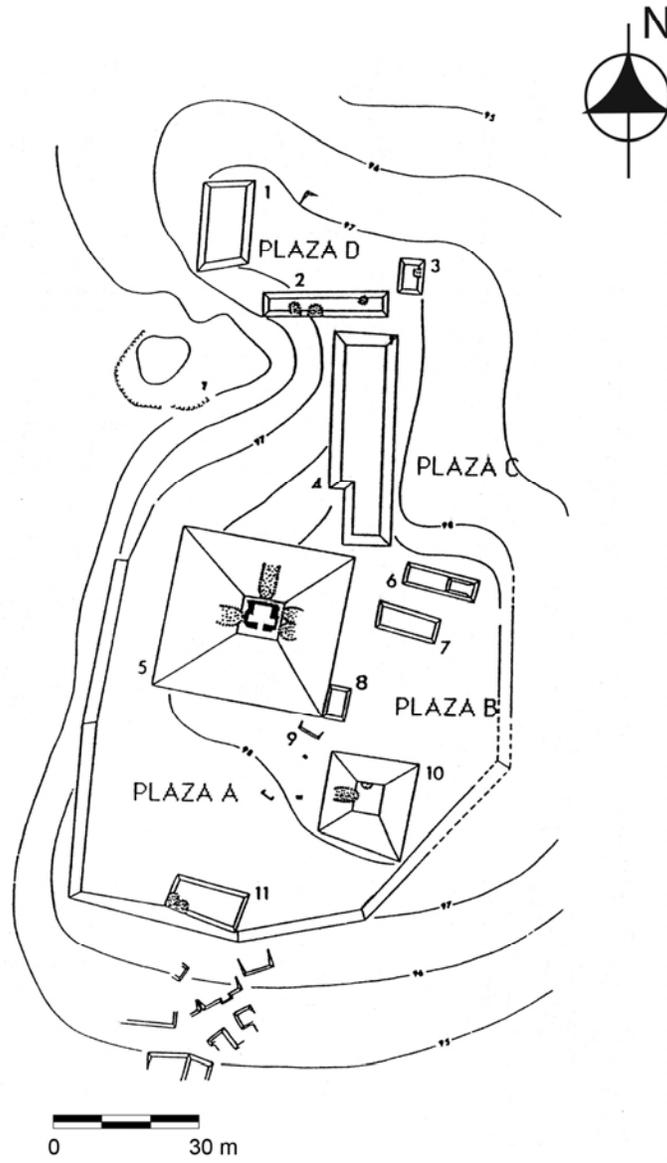
Figura 3: Plano del Grupo Sur

La secuencia cubre los periodos que van desde el Preclásico Terminal hasta el Clásico Terminal. Aun tenemos indicios de alguna ocupación puntual durante el Postclásico (Estr.9, Figura 3). El interés de esta secuencia es doble, además de su larga duración: muestra un desplazamiento de la ocupación desde las plazas del sur del grupo hacia las plazas del norte y revela un proceso de aparente sustitución del estilo Petén por influencias procedentes de Río Bec.

El Grupo Sur consta de cuatro plazas, que juntas conforman la figura de una C invertida, orientada norte-sur (Figura 3). En la extremidad sur, la Plaza A es la principal ya que la pirámide D5-5 la domina; las tres estelas conocidas en el Grupo Sur se encuentran en esta plaza, ubicadas en el pie de las Estructura D5-5 y D5-102. Las dos estelas que están ubicadas al pie de D5-10, una clavada y la otra recostada, todavía conservan algunos glifos visibles en bajo relieve sobre un canto; frente a la base de la escalinata de D5-5, la tercera es hipotética, ya que sólo grandes fragmentos de una piedra tallada de gran tamaño quedan empotrados en las raíces de un amate matapalo (*Ficus strangulata*).

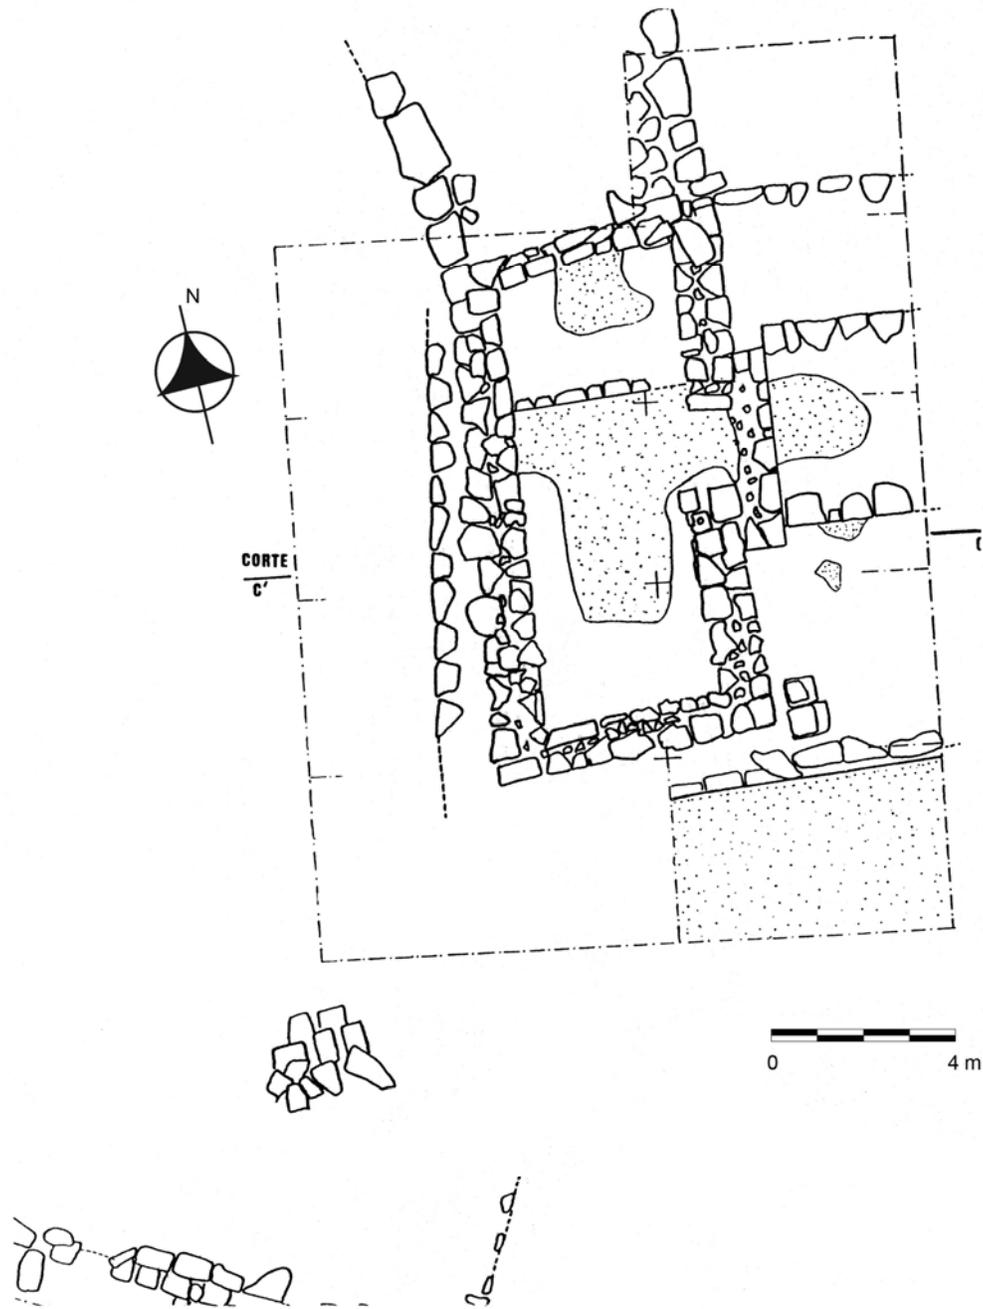
Figura 4: Plano de la Estructura D5-8

Las pequeñas estructuras D5-8 (Figura 4) y D5-7 forman parte de la Plaza B, y la Estructura D5-3 de la Plaza D. A nivel estratigráfico de sus pisos exteriores, es posible mostrar que D5-8 es posterior a la construcción de D5-10 y que D5-3 es posterior a la construcción de D5-4. En cuanto a D5-7, parcialmente excavada, sólo la presencia de algunas piedras de estilo Río Bec permite pensar que sería posterior a D5-10 y más o menos contemporánea de D5-8 (Cuadro 2). Las tres son estructuras tardías, con una proporción variable de piedras al estilo Río Bec. No fueron desmanteladas porque son posteriores al desmantelamiento y al rellenado de D5-5 sub. *Grosso modo*, deberían de ser contemporáneas de la fase de reconstrucción abortada. Sin embargo, en el caso de estas tres estructuras, la construcción fue terminada. Por lo tanto, hay que considerar que ellas representan un momento cronológicamente (¿anterior o posterior?) y funcionalmente distinto de esta fase de restauración fallida.

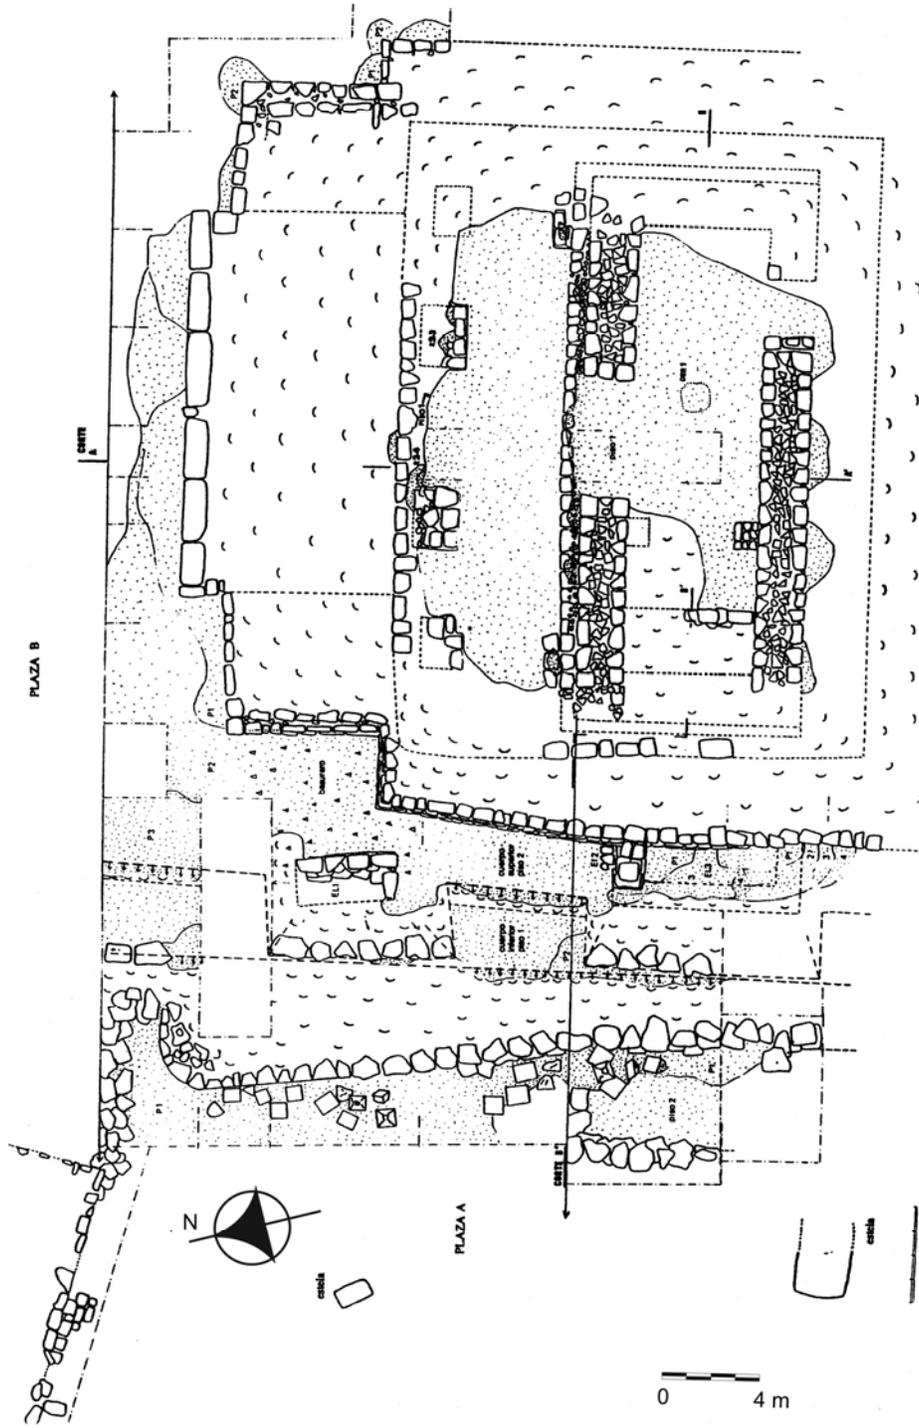
La Estructura D5-10 es un edificio de un solo cuarto, con techo de bóveda de mampostería, de 11 m de largo por 4.75 m de ancho (medidas externas), cuya amplia puerta principal abre sobre el espacio exterior de la plataforma que forma una terraza de 33 m<sup>2</sup>, cubierta por un tejadillo de materiales perecederos sostenido por cuatro pilares de mampostería (Figura 5). También hay una pequeña puerta en la extremidad este del muro trasero. En la extremidad opuesta (oeste), el cuarto tiene una banca (1.25 m de ancho); dos pilares interiores apoyados a los muros delantero y trasero, de los cuales uno conserva un sistema de amarre para cuerdas, que permitían aislar esta extremidad del cuarto con banca por medio de cortinas. Estos detalles, el plano general y la terraza delantera cubierta, demuestran que el edificio D5-10 no era un templo como lo sugería *a priori* su aposento único y su alto basamento, sino una residencia de la élite. Observemos que D5-10 se ubica justo al lado de la pirámide-templo D5-5, con una fachada hacia la misma plaza A y dos estelas a su pie, pero que su fachada principal (la norte) da sobre un espacio propio, la Plaza B, la cual queda a un nivel más elevado que la Plaza A, de casi 2 m.

Lo más notable de esta residencia D5-10 es su bóveda de saledizo, hecha con grandes lajas talladas bastante gruesas (dimensiones medianas: 70 x 35 x 12 cm), soportada por muros de gran espesor (1 m), que cubría un cuarto bastante ancho (2.65 m). Es sin duda un poco posterior a la del templo D5-5 (lo sabemos por la correlación de los pisos de la Plaza A), que fue construida de manera mucho más somera y que resistió mejor al paso del tiempo. La bóveda de D5-10 constituye un intento poco hábil de techar una residencia, o sea un cuarto amplio, en una época temprana (Clásico Temprano). Sobre esta bóveda derrumbada, de la cual hemos excavado los escombros *in situ* adentro del cuarto, fue depositado un escondite de cuatro recipientes de cerámica superpuestos (uno colocado boca arriba y los tres superiores boca abajo; diámetro de casi 40 cm). Los cuatro pertenecen al grupo cerámico Águila, lo que fecha el derrumbe de la bóveda para el Clásico Temprano.

Figura 5: Plano de la Estructura D5-10

Esta parte inferior abarca dos cuerpos escalonados que forman el sistema de contención de la Plaza B sobre la Plaza A (Figura 5), ya que como vimos, la primera es más alta que la segunda (de casi 2 m). De estos dos cuerpos, solo hemos hallado los pisos estucados sobre los rellenos de piedra, sin las paredes de contención ya que fueron desmontadas, probablemente para extraer las piedras labradas. En cambio, hemos despejado los vestigios de una reconstrucción posterior del cuerpo inferior, que empleaba piedras talladas al estilo Río Bec, vestigios entre los cuales hay un muro bien hecho, con esquina redondeada semejante a las esquinas de las estructuras del Clásico Tardío restauradas en el Grupo Central de Balamku por Carrasco. Este muro no fue acabado.

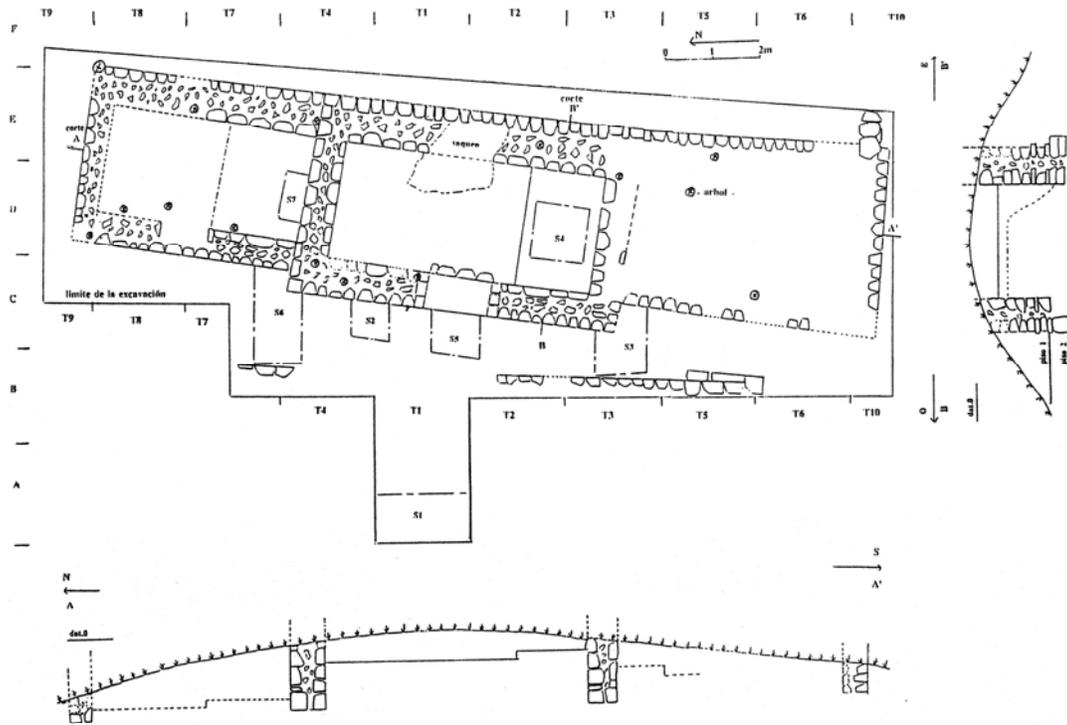
Figura 6: Plano y corte de la Estructura D5-3
