# LA ESTRUCTURA 27 DE NAKBE, PETÉN

*Donald Forsyth  
Renaldo Acevedo*

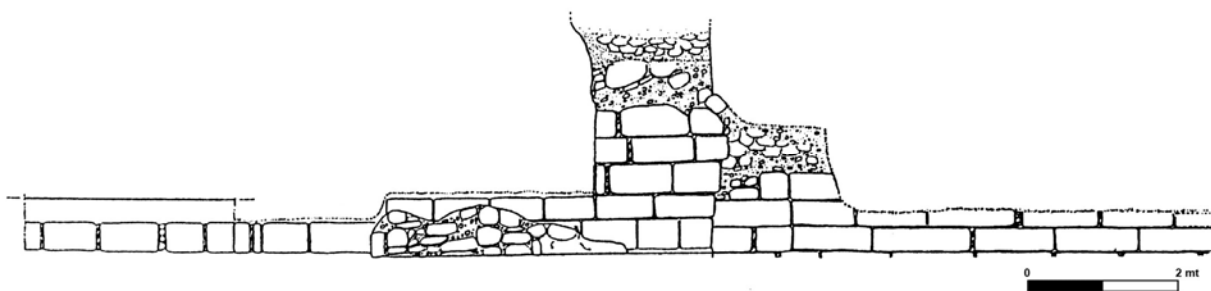
Figura 3 Dibujo de las piedras grandes que forman la fachada de la Estructura 27.  
Se nota las armaduras y restos de un mascarón al lado de la escalinata

La elaboración de la fachada de la edificación se llevó a cabo utilizando grandes bloques tallados que miden de 0.50 a más de 1.30 m de largo, por 0.30 a 0.45 m de altura y 0.35 a 0.45 m de grueso (Figura 3). Esta forma de construcción es diagnóstica de la estructura y de los demás edificios Preclásicos en la zona norcentral de Petén.

Flanqueando el extremo este de dicha escalinata, las excavaciones descubrieron evidencia de un gran mascarón, el que consiste de piedras esculpidas con rasgos de la iconografía que tuvo y que formó la armazón del mascarón que antiguamente fue ejecutado en estuco. Lamentablemente, todo el estuco y mucha de la armazón se había deteriorado previamente a nuestras excavaciones. Solamente unas cuantas piedras talladas de la armadura y otra parte adosada a la base de la misma dieron evidencia del mascarón (Figuras 3 y 5). Las piedras del adosamiento que yace al pie de la Estructura 27 presentan diferentes medidas y formas, desde pequeñas hasta relativamente grandes y desde redondeadas hasta oblongas.

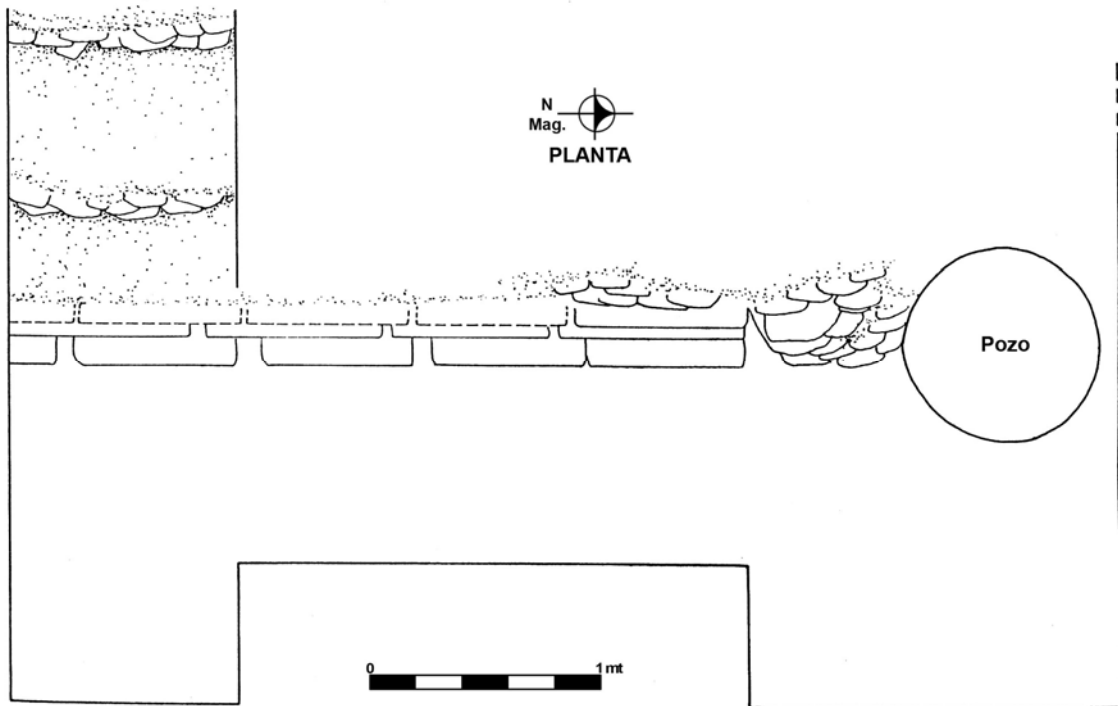
Figura 8 Planta de la Operación 30B.  
Se ve el muro al pie del edificio, además del pozo intrusivo al frente de la escalinata

Las Operaciones 30A y 30B lograron solo encontrar restos de la parte basal de la estructura en los lados sur y oeste (Figuras 8 y 9). Pero aquí el edificio había sufrido mucha destrucción, probablemente debido a la erosión y colapso de la estructura. La Operación 30C, sin embargo, fue una trinchera por medio de la estructura para ver su composición arquitectónica. Como se puede apreciar (Figura 10), el relleno de la estructura consistió de varias capas de *sascab*, tierra negra y tierra café sin mucha piedra. Esta composición, junto con el pozo de maíz quemado, indica una anomalía constructiva de este edificio, lo cual merece mayor atención científica en el futuro.

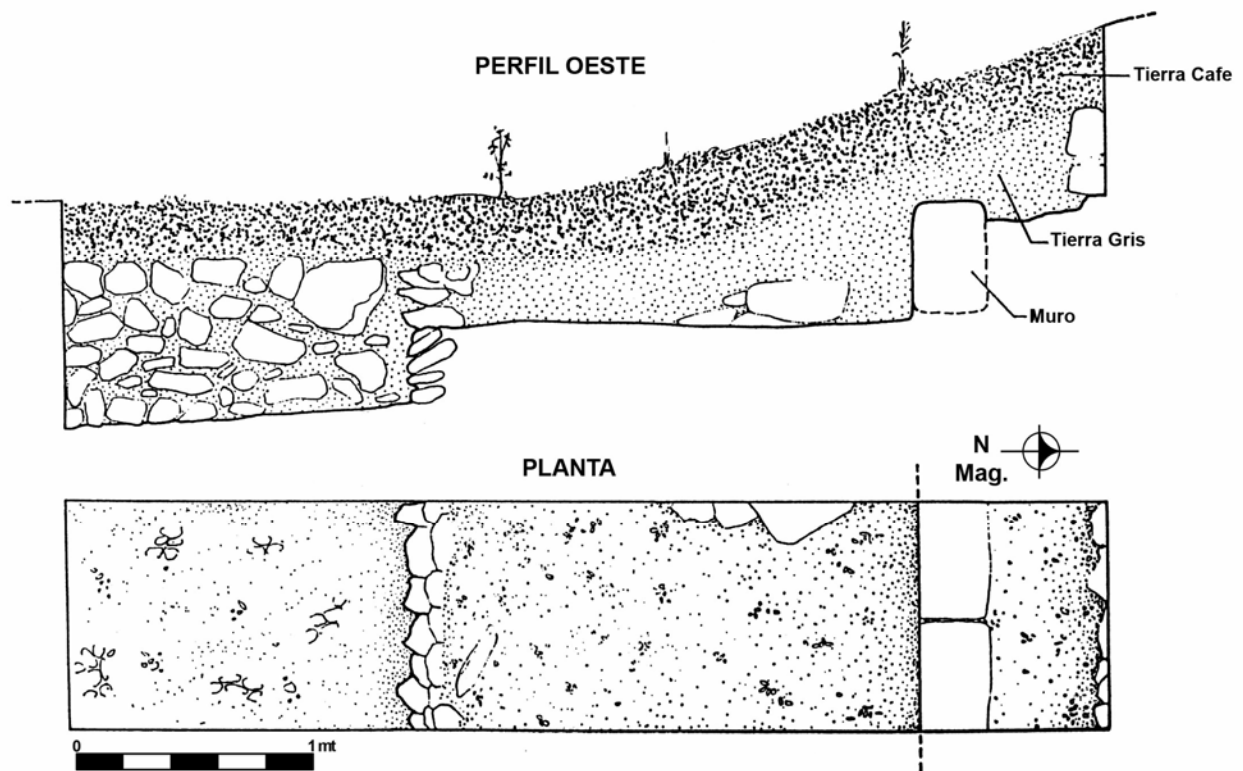
Figura 9 Planta de la Operación 30A, indicando el muro basal del edificio

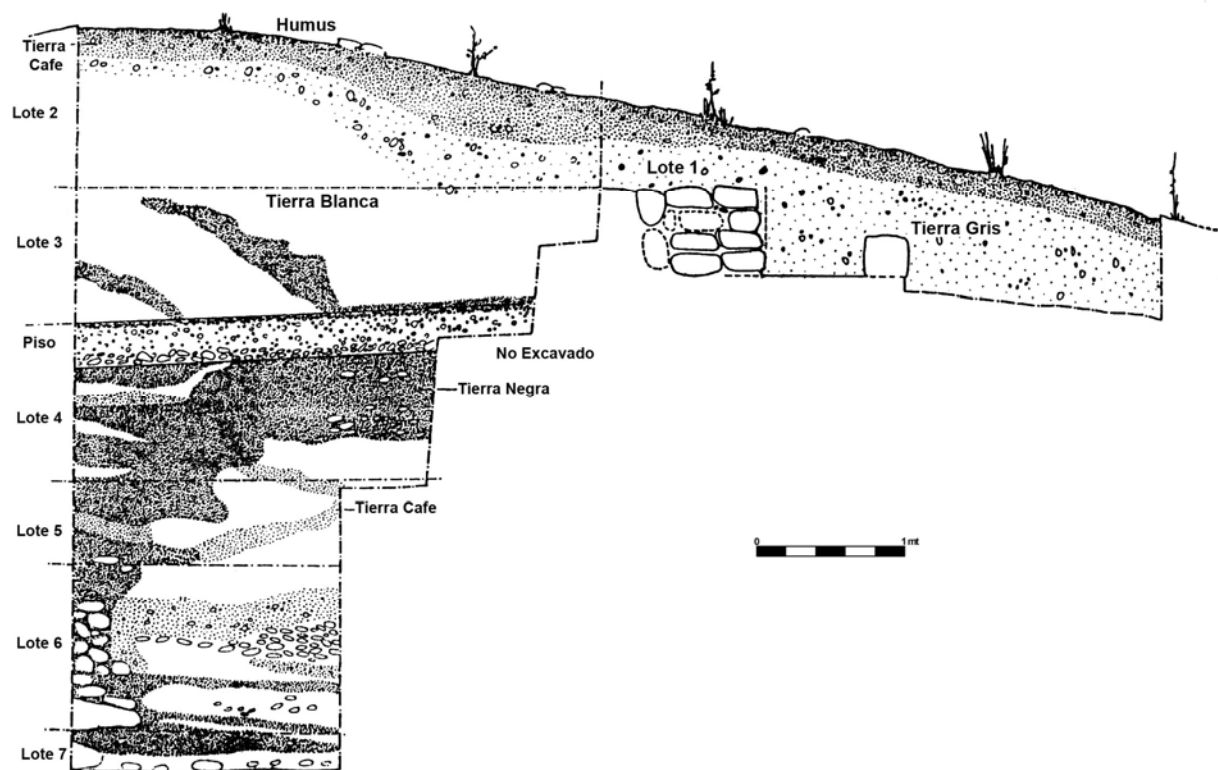
Figura 10 Perfil sur de la Operación 30C, indicando la composición del relleno de la estructura
