URBANISMO Y DISEÑO ARQUITECTÓNICO EN LA PLAZA MIRADOR DE KAMINALJUYU, GUATEMALA

*Gustavo Martínez Hidalgo
Tania Cabrera
Nancy Monterroso*

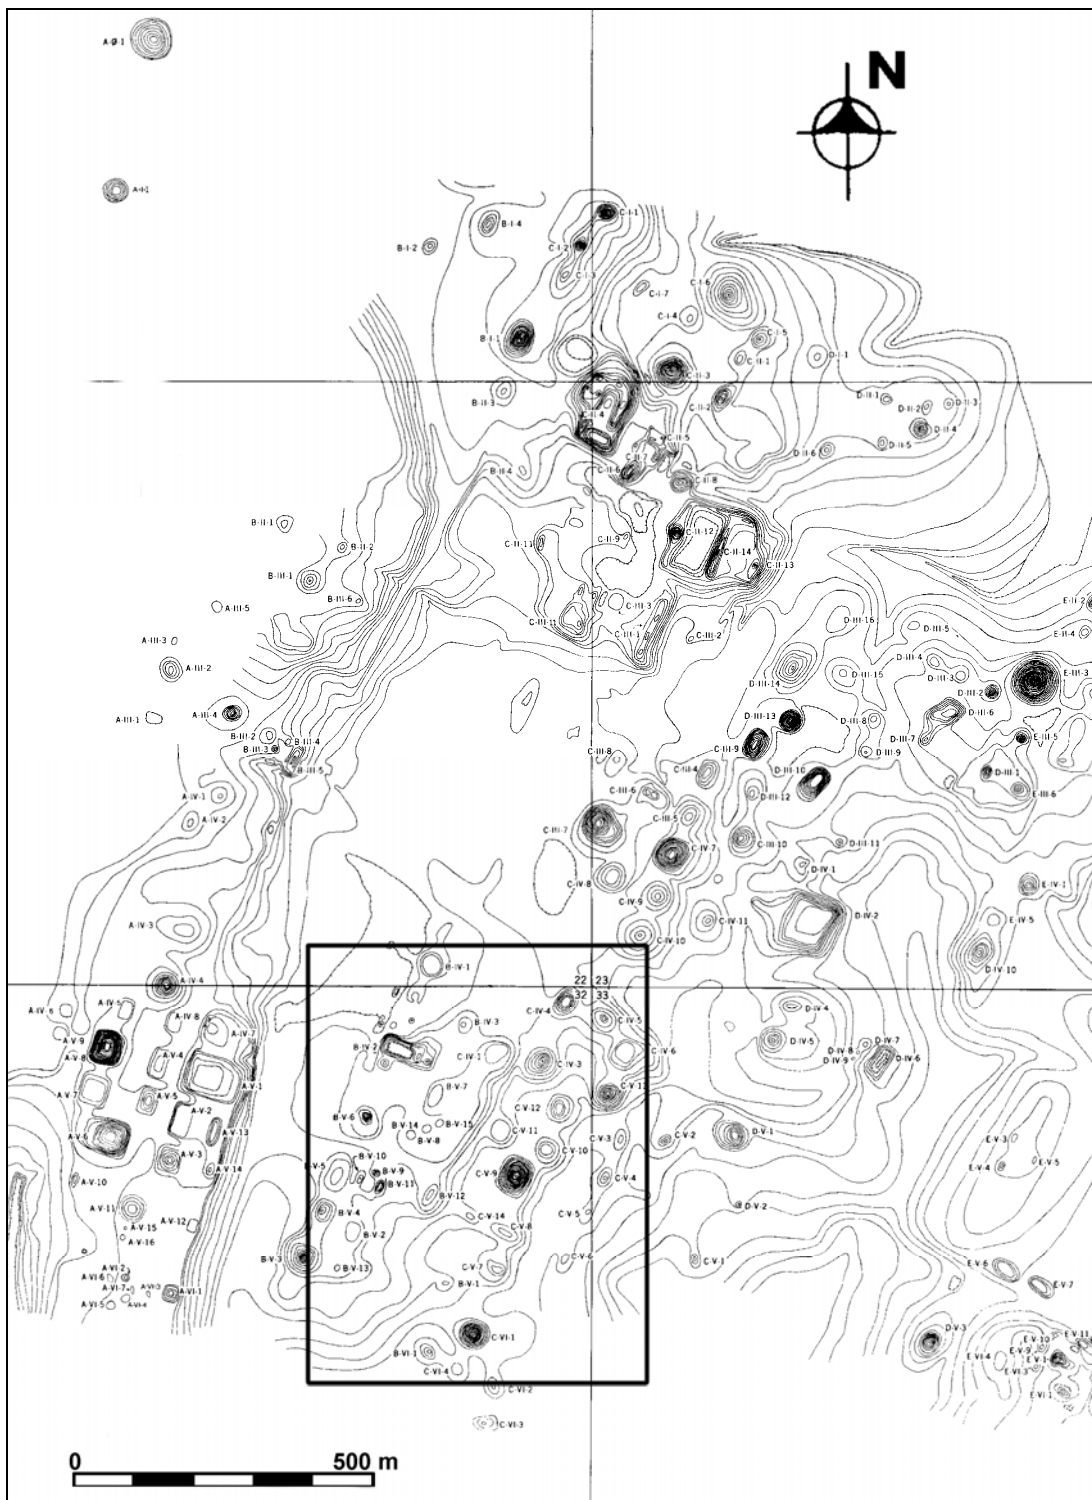
Figura 1 Área de investigación Proyecto Arqueológico Miraflores II

Al observar el mapa del Kaminaljuyu (Figura 1), se puede ver que existen cinco grandes agrupamientos de montículos que presentan una disposición espacial en pequeños conjuntos de estructuras que forman plazas de diferente tamaño y distribución espacial. Uno de estos grandes agrupamientos, donde se localiza la Plaza Mirador, se encuentra al suroeste del sitio y se compone de aproximadamente 40 montículos de diferentes dimensiones y cronologías. De acuerdo a lo anterior, se pueden proponer dos tipos de conjuntos:

Como se puede observar en el mapa, además de la conformación espacial de los conjuntos, se encuentran grandes espacios que separan los agrupamientos mayores. El agrupamiento mayor que incluye la Plaza Mirador se encuentra separado por dos espacios, ambos localizados uno a la orilla este y el otro al oeste de la misma. En el centro y en la parte superior del conjunto mayor, se distribuyen espacialmente, plazas abiertas y cerradas intercomunicadas por medio de nivelaciones del terreno.

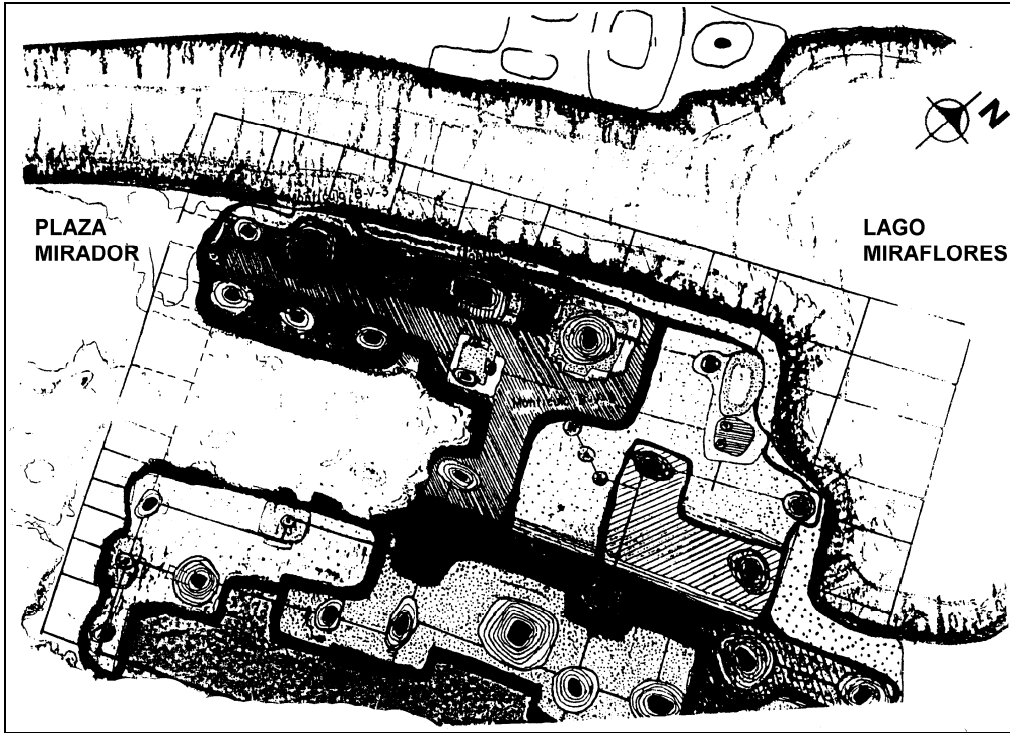
Figura 2 Montículo B-V-3

Lo que se conoce como Plaza Mirador (Figura 2) es parte del conjunto mayor al suroeste del sitio como se mencionó y se encuentra muy cerca de la calle o avenida al oeste de la misma. Como se

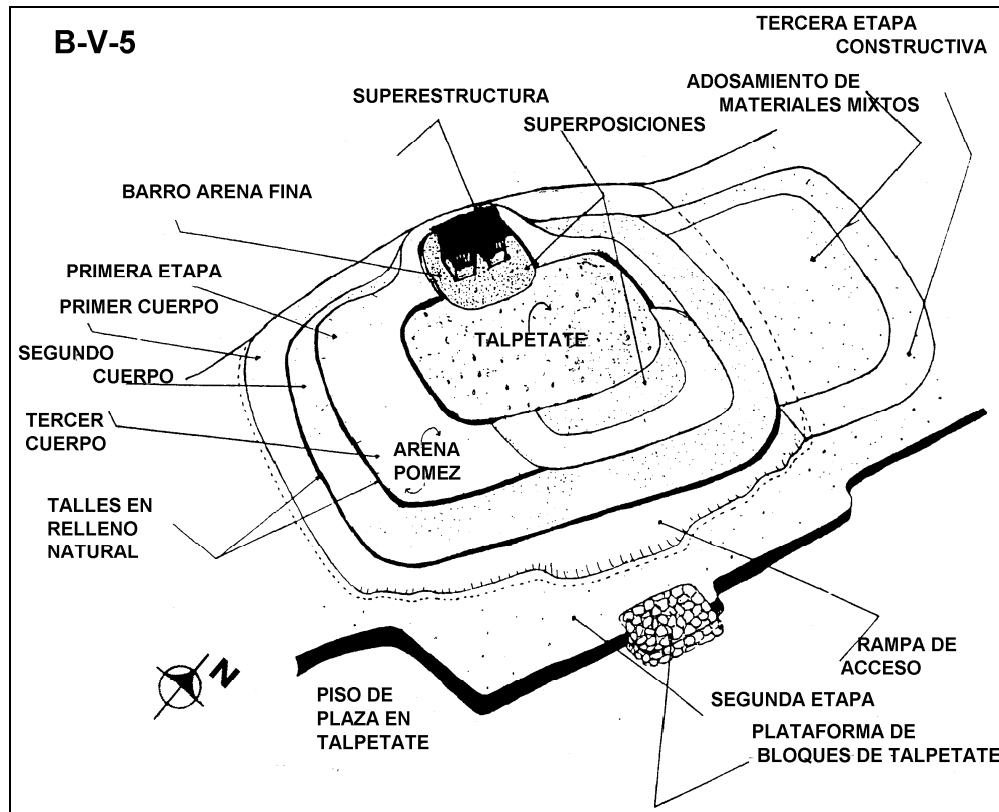
Figura 3 Área de investigación Proyecto Arqueológico Miraflores II

Es un montículo bajo y ancho (Figura 3), construido desde el Preclásico Medio, con remodelaciones durante el Preclásico Tardío y una reocupación durante el Clásico Tardío.

En la primera etapa se diseñó un edificio bajo de tres cuerpos, explayado en su parte superior, con su fachada principal en el este, formando una rampa para hacer posible el ascenso desde cualquier parte de la plaza. Su planificación constructiva utilizó suelos naturales de arena pómez, que fueron tallados para formar los cuerpos y su centro constructivo, con la parte superior conformada de talpetate.

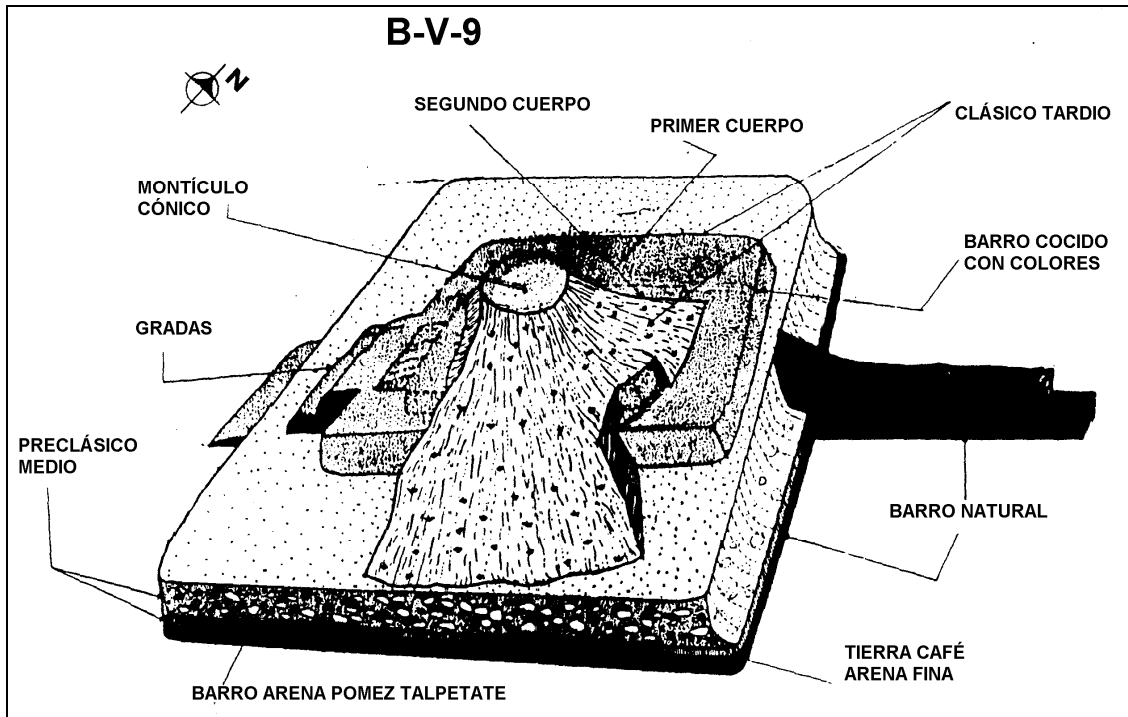
Figura 4 Montículo B-V-5

El Montículo B-V-9 (Figura 4) tiene definidos cuatro momentos constructivos: la primera etapa corresponde al Preclásico Medio y consiste en una plataforma de sustentación de barro y arena fina compactada, en la parte norte del grupo residencial. No se localizó ocupación sobre la misma posiblemente por su posterior utilización en tiempos Clásicos.

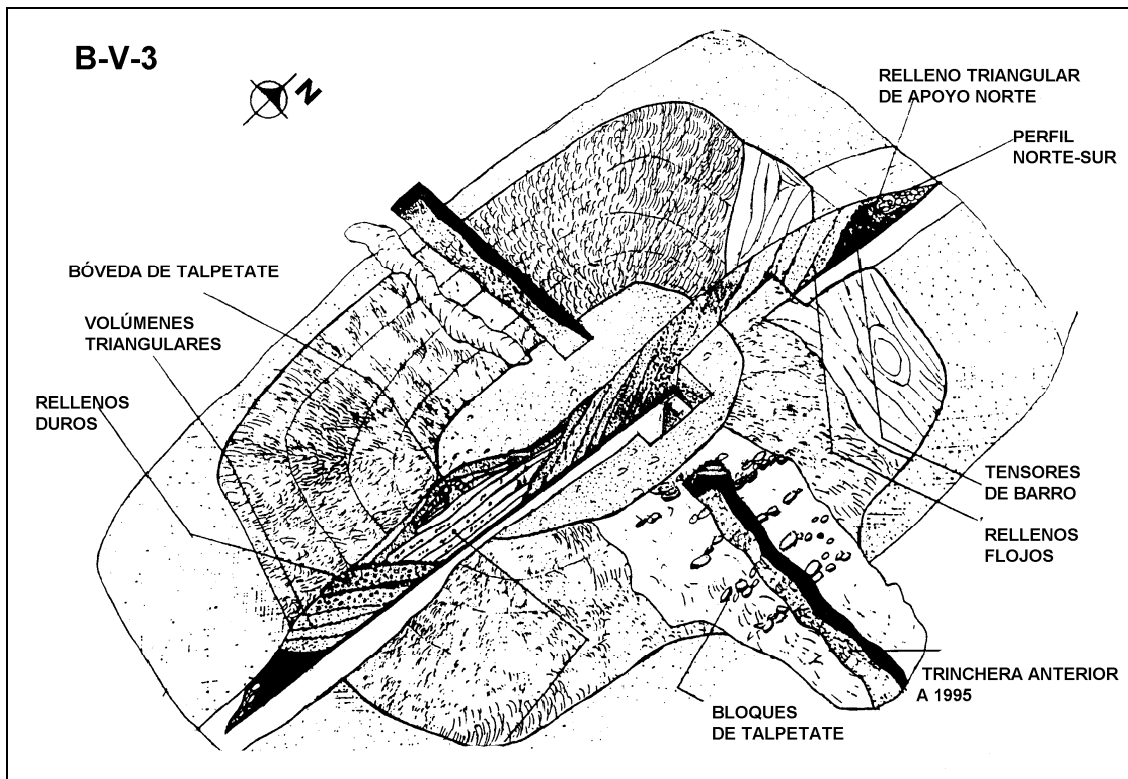
Figura 5 Montículo B-V-9

Las trincheras mostraron (Figura 5) un sistema de volúmenes triangulares, que forman rellenos inclinados que combinan rellenos flojos y duros, con cobertores intermedios entre rellenos. Esto proporciona el crecimiento del edificio con un diseño estructural balanceado y firme, dándole la posibilidad de conformar un edificio alto y masivo.

Como se puede observar en su perfil-norte sur, la arquitectura interna del edificio muestra un juego de rellenos de apoyo en la base de las fachadas. Estos rellenos tienen la particularidad de ser una misma idea, pero concretizada de diferente manera en un nivel de arquitectura y cimentación de los volúmenes. Pero en general, estos apoyos triangulares en primer lugar tienden a curvarse en las esquinas y son rellenos duros y compactos. Están compuestos de barro y arena compacta, otros son de barro natural y otra técnica es la mezcla con rellenos mixtos, para lograr la dureza equitativa de las anteriores.

Junto con los cobertores, los rellenos de apoyo son la base del diseño estructural del edificio. Sin embargo, el diseño incluye técnicas de uso de volúmenes, los cuales se contraponen entre sí para alcanzar una altura determinada, para proporcionar un edificio masivo. Los rellenos inclinados del norte se contraponen con los que vienen del sur, formándose al toparse un triángulo inverso, cuyo volumen de construcción es cubierto por rellenos horizontales. Estos distribuyen las cargas superiores hacia los costados de las fachadas.
