EL TEMPLO V DE TIKAL: SU EXCAVACIÓN

Oswaldo Gómez
Cristina Vidal Lorenzo

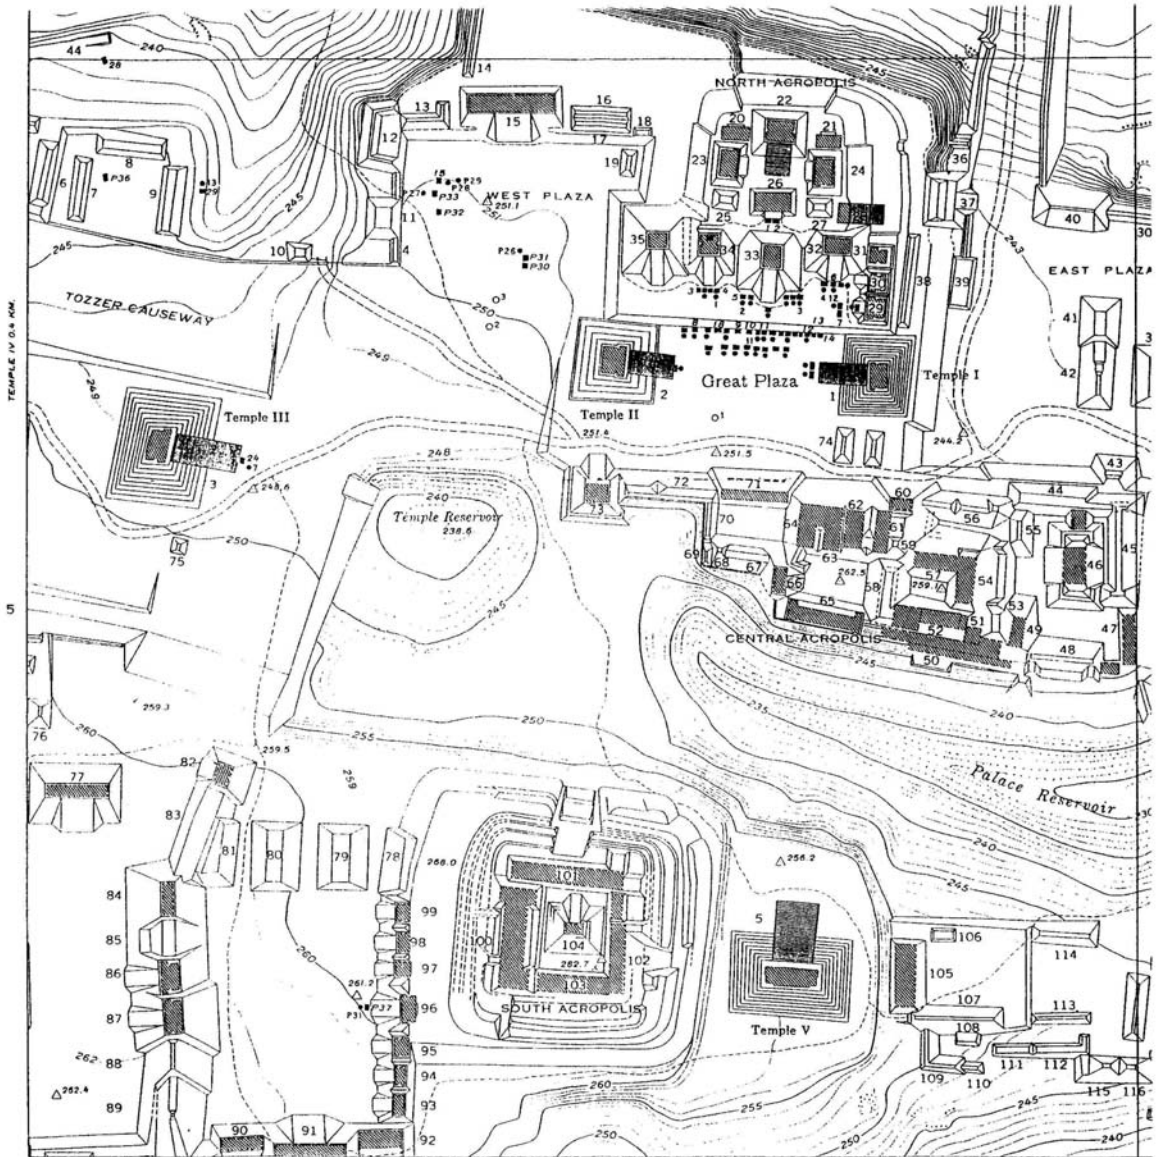
Figura 1 Localización del Templo V en el plano de Tikal, levantado por el Museo de la Universidad de Pennsylvania

El Templo V constituye uno de los proyectos constructivos más importantes que tuvieron lugar en Tikal durante el periodo Clásico Tardío (600-800 DC). No obstante, aún se desconoce a quién estaba dedicado. Según algunos estudiosos (Miller 1985:14), se trata del monumento funerario del primer hijo de *Ha Sawa Chaan K'awil*, quien habría fallecido al poco tiempo de acceder al poder y cuya existencia explicaría el vacío epigráfico que hay entre la muerte de *Ha Sawa* y la toma de poder por parte de su hijo *Yi K'in Chaan K'awil* (734 DC), a quien está dedicado el Templo IV. Esta hipótesis se basa en la ubicación del templo con respecto a la de los Templos I y II, los de sus supuestos progenitores, creando un triángulo espacial claramente perceptible desde la venerada Acrópolis Norte. Por el contrario, Peter Harrison, responsable de las excavaciones llevadas a cabo en Acrópolis Central, opina que el Templo V, dadas las similitudes constructivas con el Palacio Maler de dicha Acrópolis, era el templo de la familia aristocrática que habitaba ese palacio (Figura 1).

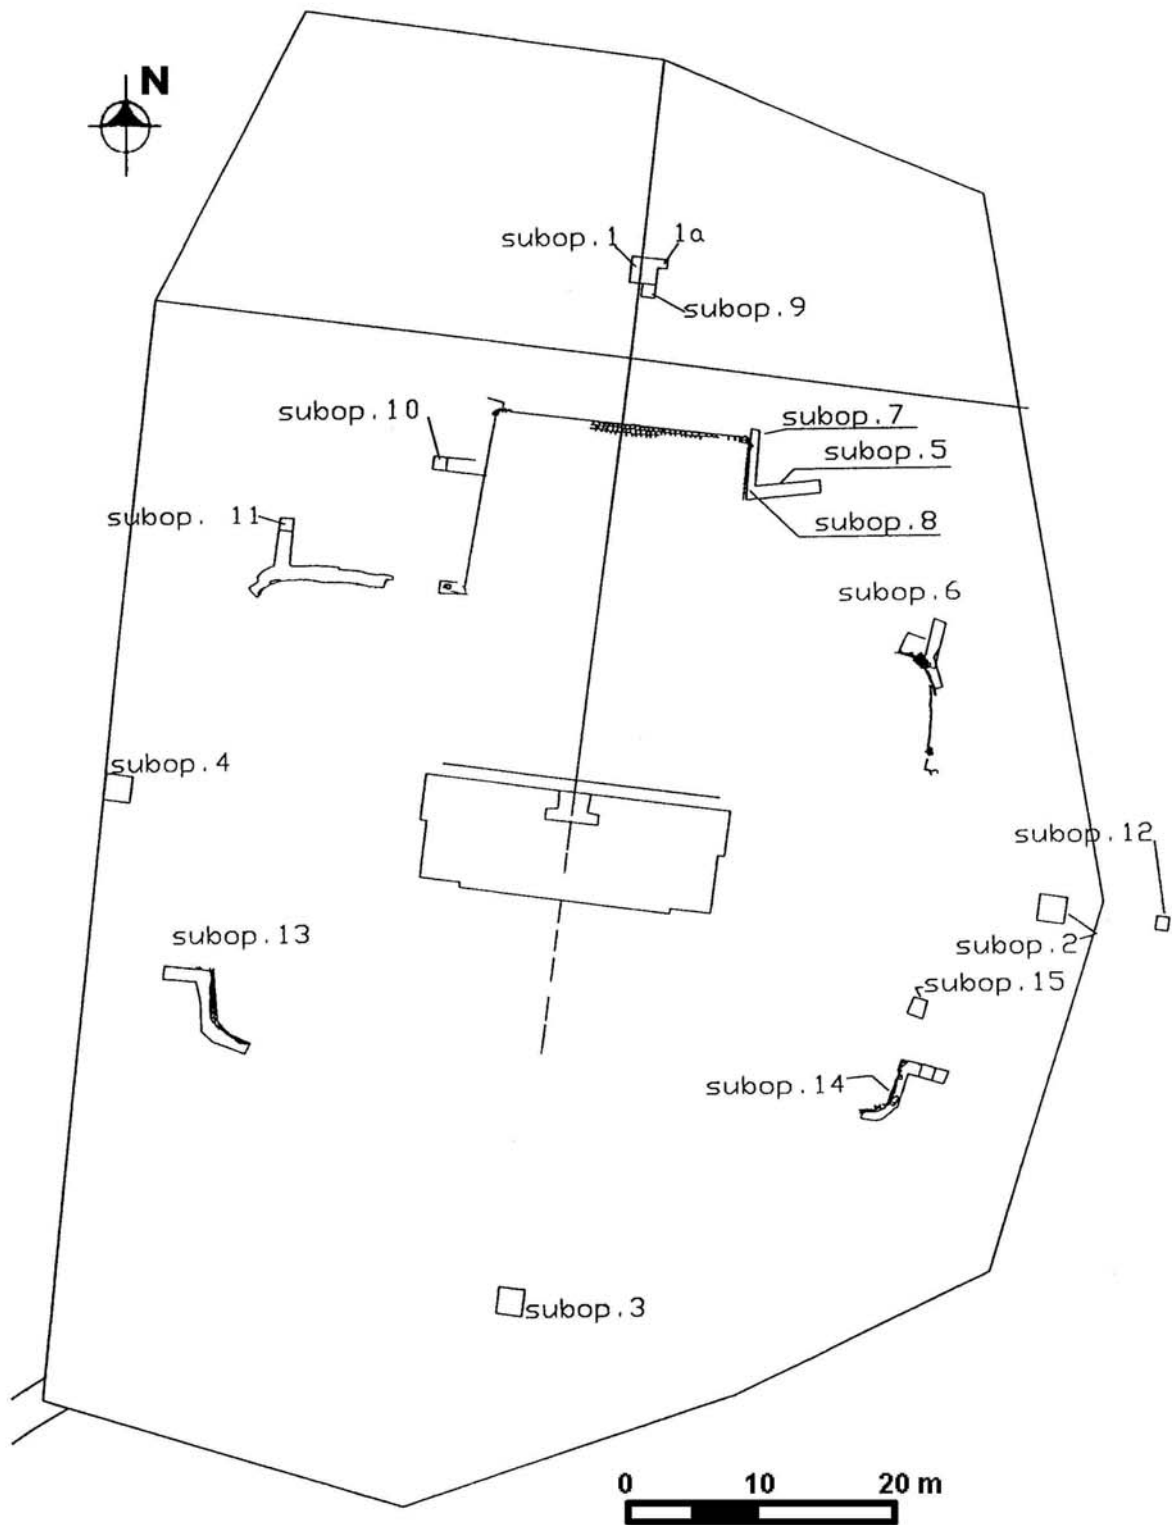
Figura 2 Planta del Templo V con la localización de las suboperaciones

El propósito del sondeo arqueológico que se ha llevado a cabo en el Templo V era conocer el estado actual de su arquitectura, así como analizar los materiales arqueológicos aparecidos durante su excavación con el fin de encuadrar cronológicamente el monumento. Para ello, se plantearon cuatro pozos maestros, once pozos secundarios y las correspondientes calas de aproximación (Figura 2).

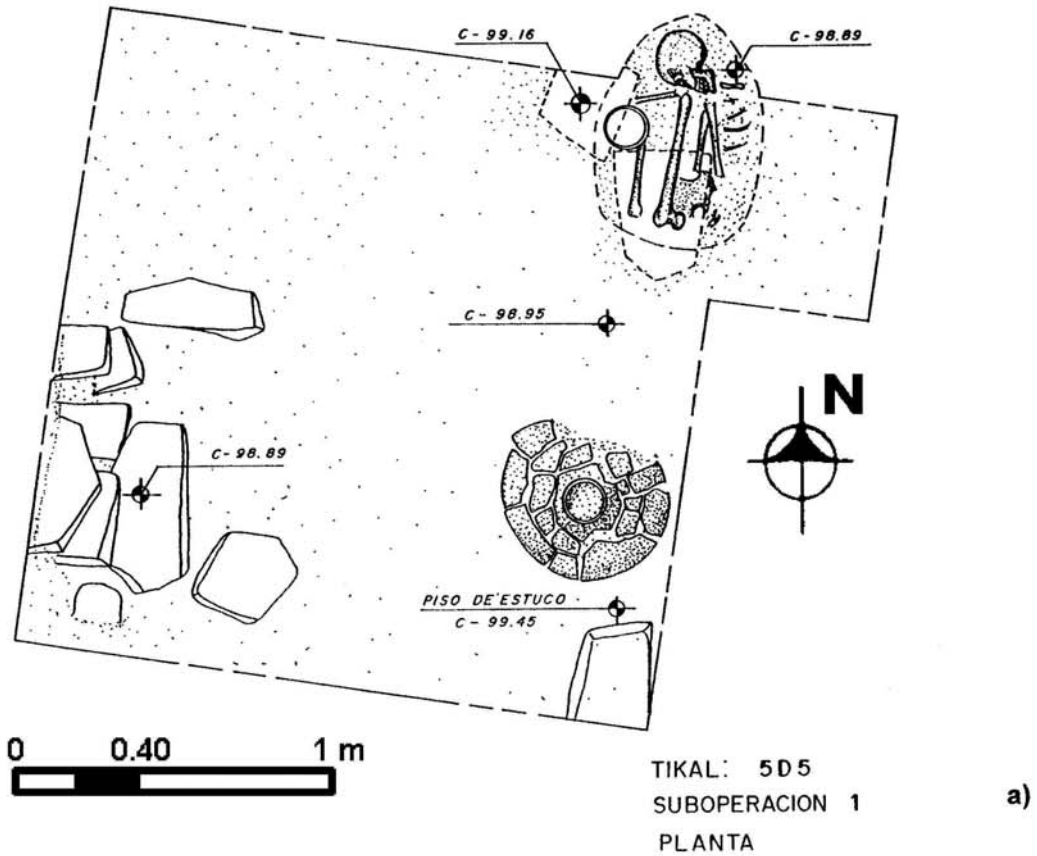
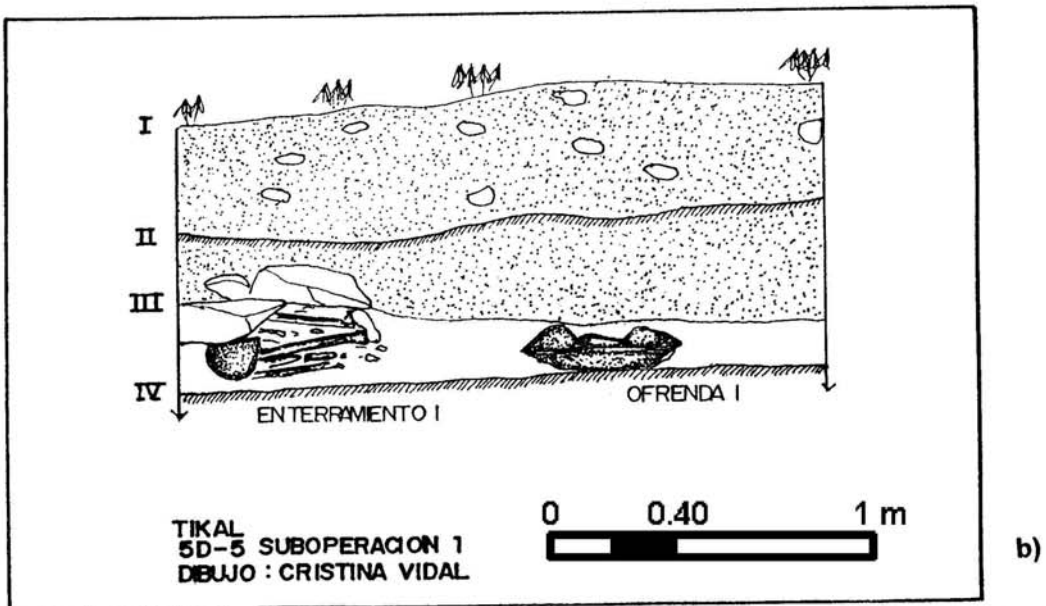
Figura 3 Suboperación 1. a, planta de la Ofrenda 1 y del Enterramiento 1 en el momento del hallazgo; b, perfil este durante el proceso de excavación

OFRENDA 1 (Figuras 3 y 4)

Esta fue hallada en el nivel III, sellada por un apisonado de tierra, a 0.70 m de profundidad respecto al nivel I, apoyada en el segundo piso de estuco. Se trata de dos fuentes de silueta compuesta colocadas "labio a labio", en cuyo interior había un cuenco de paredes curvo convergentes, una pequeña vasija con vertedera y tres caracoles de la familia automorfa, tipo gasterópodo, los cuales habrían funcionado como colgantes ya que los tres poseen aplicación de la técnica de perforado en la parte superior.

ENTERRAMIENTO 1 (Figuras 3 y 4)

Este enterramiento fue descubierto a 0.60 m en dirección norte de la Ofrenda 1 y yacía debajo de dos piedras sin labrar aparecidas en el nivel II. Se trata de un esqueleto colocado en posición fetal, con la cabeza mirando al oeste, de sexo femenino y edad adolescente (entre 15 y 18 años; Lori Wright, comunicación personal 1996). El estudio osteológico del esqueleto ha permitido revelar la presencia de dos dientes (canino maxilar e incisivo lateral derechos) que fueron perforados para recibir incrustaciones, si bien éstas estaban ausentes. En el incisivo, la perforación llegó hasta la cavidad de la pulpa, causando, al parecer, el absceso localizado en el lateral del alveolo de ese diente. Asimismo, se detectaron depósitos leves de un tejido subperióstico de hueso nuevo en algunas partes del cuerpo, lo que indica que la persona sufrió una infección sistémica, seguramente distribuida por la sangre, que estaba en proceso en el momento de su muerte. Aunque no se puede determinar con certeza, es posible que la infección dental fuera el origen de la infección sistémica y ésta la responsable del fallecimiento de la adolescente.

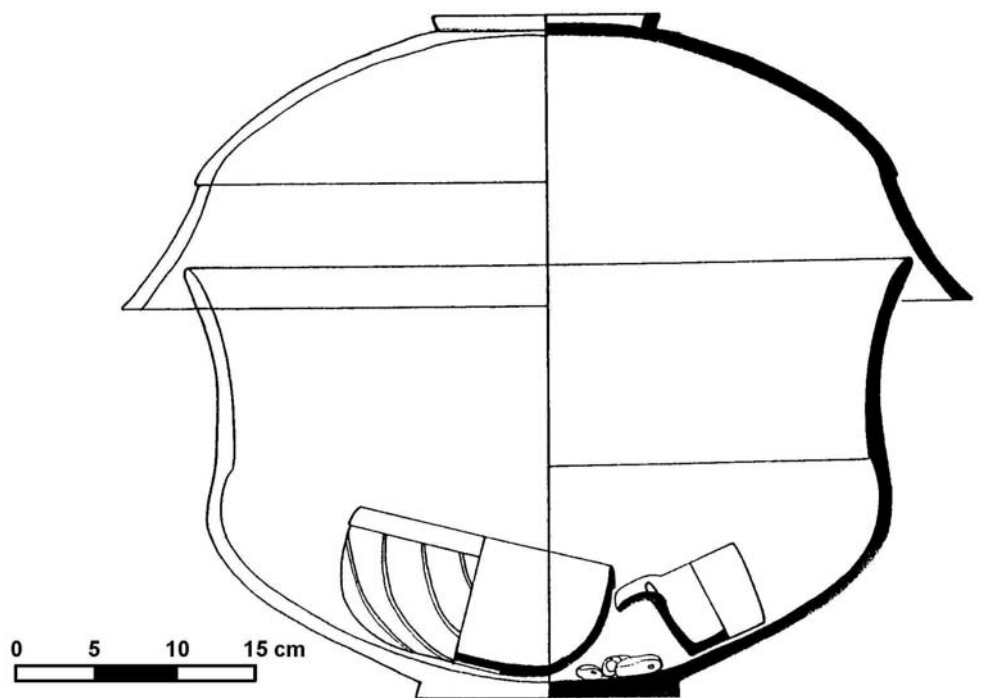
TIKAL: 5D5-I-3
OFRENDA 1

TIKAL: 5D5-I-3
ENTERRAMIENTO 1

Figura 4 Suboperación 1. a, posición de las vasijas de la Ofrenda 1 en el momento de su hallazgo, una vez reconstruidas las piezas cerámicas; b, Ajuar funerario del Enterramiento 1

Sobre su rodilla derecha fue depositado un cuenco de paredes altas curvo convergentes, base plana, borde directo y labio redondeado, que presenta un avanzado estado de erosión. A diferencia de las vasijas de la Ofrenda 1, que en un principio se pensó estaban relacionadas con este entierro, el recipiente pertenece al tipo Zacatal Crema Polícromo y, por tanto, a la fase Tepeu del Clásico Tardío.

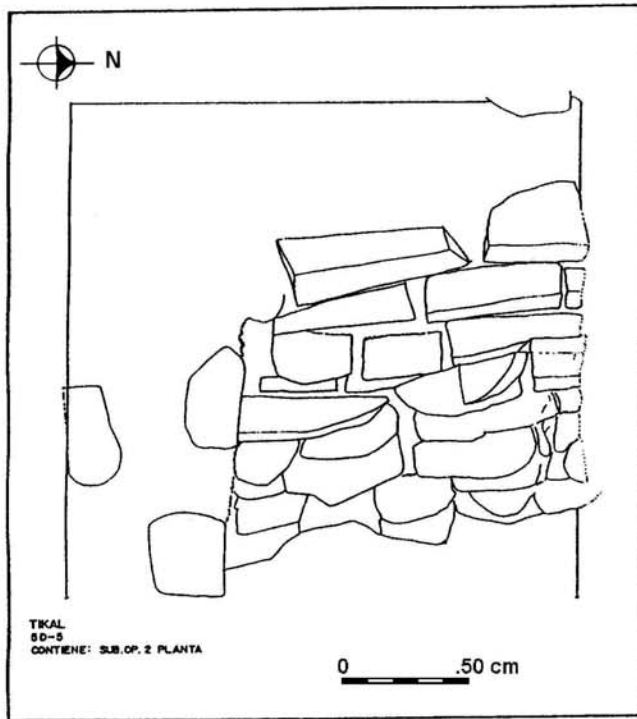
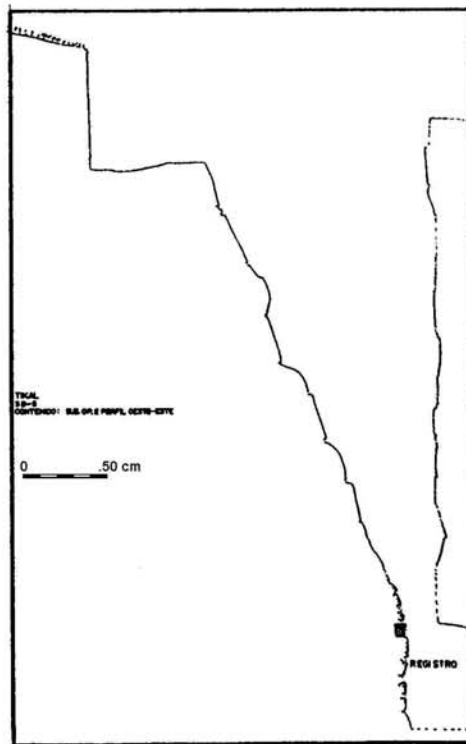
Figura 5 Planta y sección de la suboperación 2

En la suboperación 2 se documentaron cuatro niveles constructivos, destacando en el II la presencia de un muro ataludado de factura regular del que sobresalen cuatro piedras de las denominadas "espigas". Este muro, de 2.60 m de alto y 8.60 m de longitud, se une en ambos extremos con sendos muros rectos, que corren en dirección oeste-este. El espacio conformado por ambos muros estaba relleno con tierra y piedras muy compactadas ("embono Maya"), tratándose, al parecer, de una de las "cajas" típicas del sistema constructivo Maya. Asimismo, las espigas dispuestas de forma irregular habrían servido como amarre del relleno de esta supuesta caja (Figuras 5 y 6).

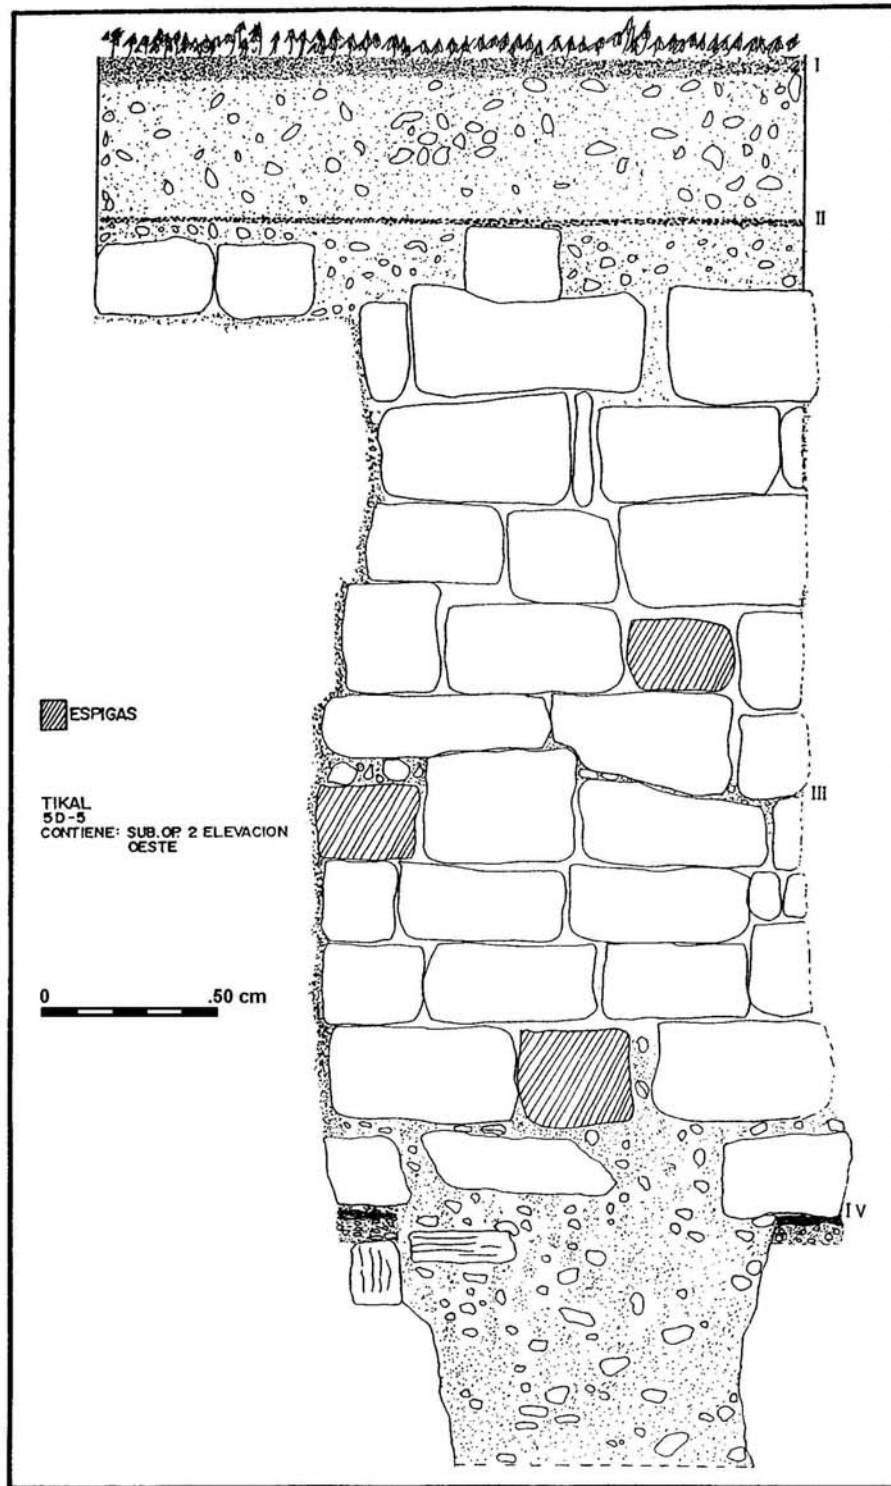
Figura 6 Perfil oeste de la suboperación 2

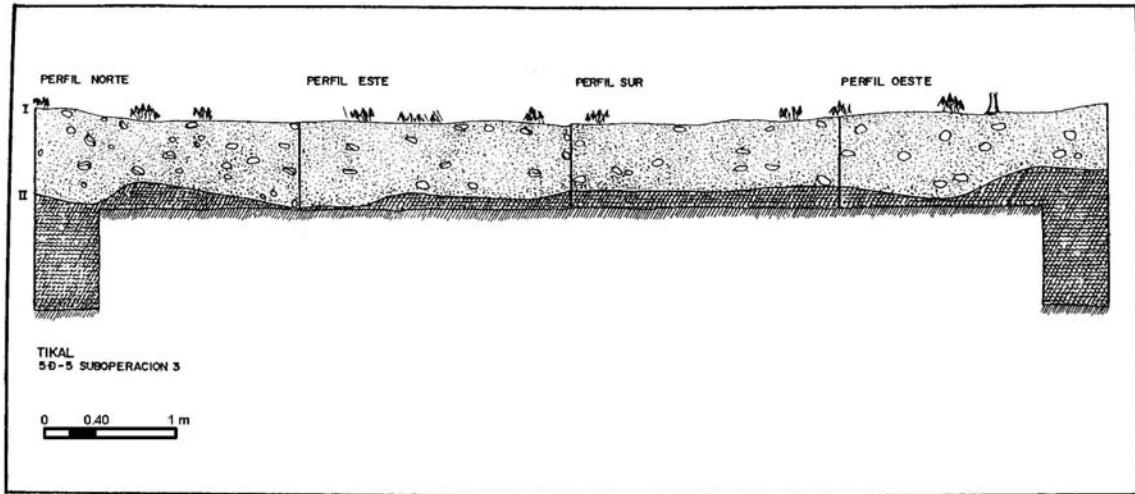
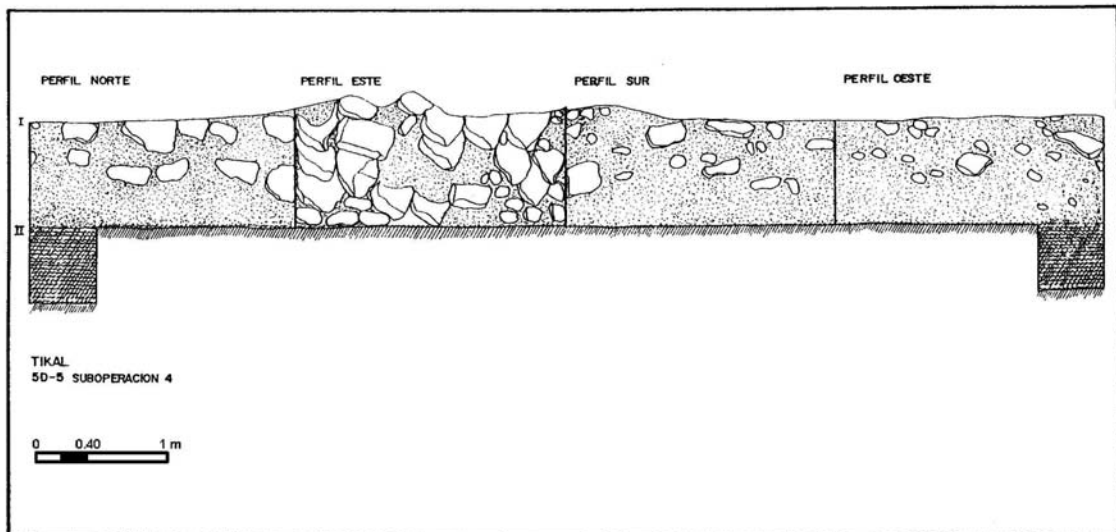
Figura 7a, perfiles de la suboperación 3; b, perfiles de la suboperación 4

Finalmente, en las suboperaciones 3 y 4 sólo se registró un nivel de ocupación en cada una, compuesto por un estrato de tierra vegetal mezclado con pequeñas piedras (Figura 7).

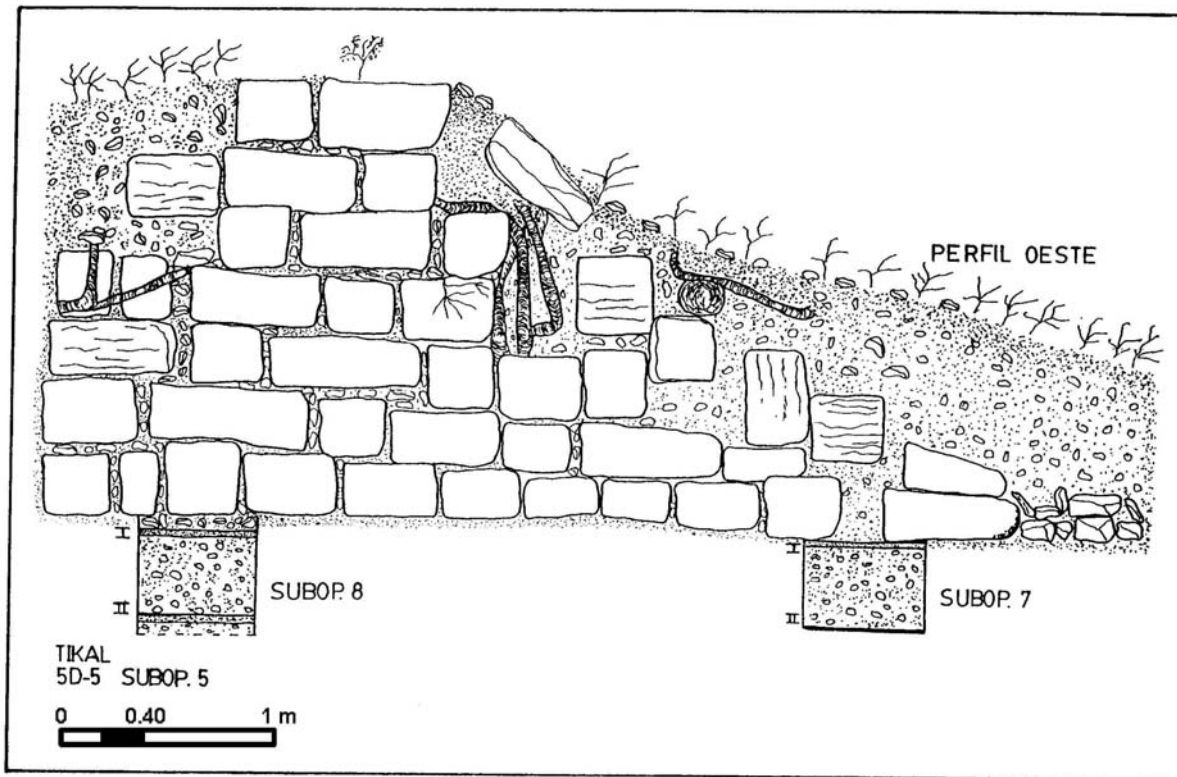
Figura 8 Lateral este de la escalinata del Templo V y suboperaciones 7 y 8

Estos pozos, de 1 por 1 m fueron planteados con los siguientes objetivos: a) localizar el último nivel constructivo; b) servir de inicio a las calas de aproximación hacia los muros del edificio. No obstante, algunos de ellos fueron realizados con otros fines. Así, las suboperaciones 7 y 8 (Figura 8) sirvieron para conocer el nivel de cimentación del lateral este de la escalinata ceremonial, mientras que la suboperación 12 fue planteada en el exterior de la plataforma basal sobre la que se construyó el Templo V, con la intención de documentar el muro periférico de la misma (Figura 9).

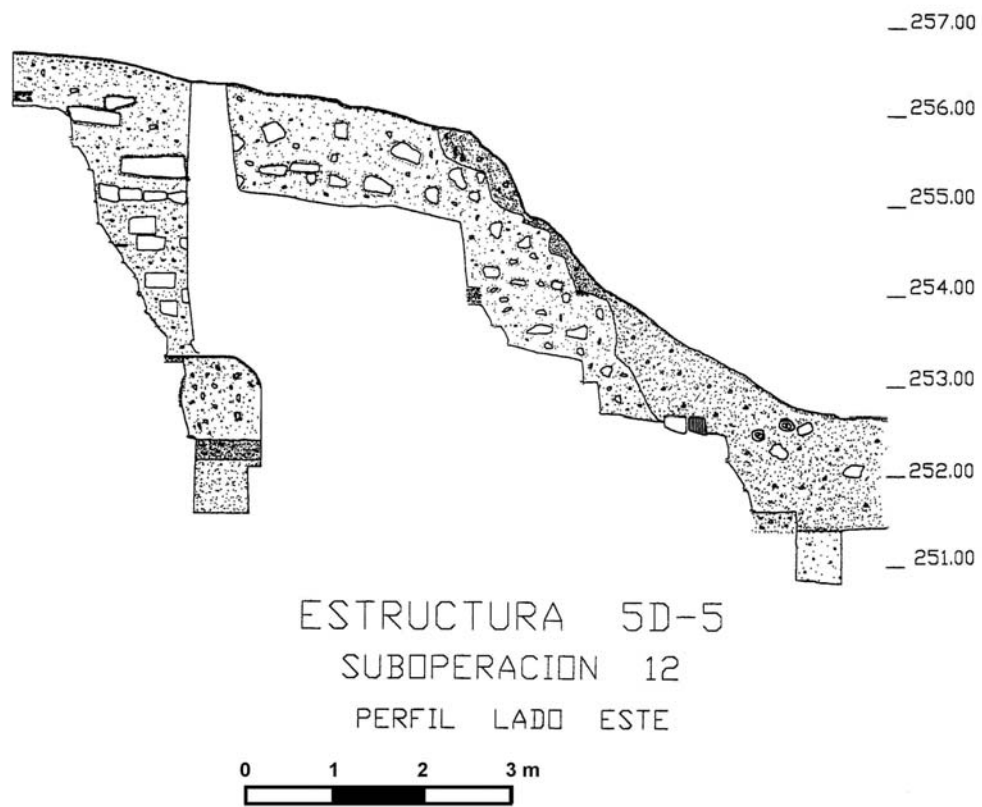
Figura 9 Perfil oeste-este de las Suboperaciones 2 y 12

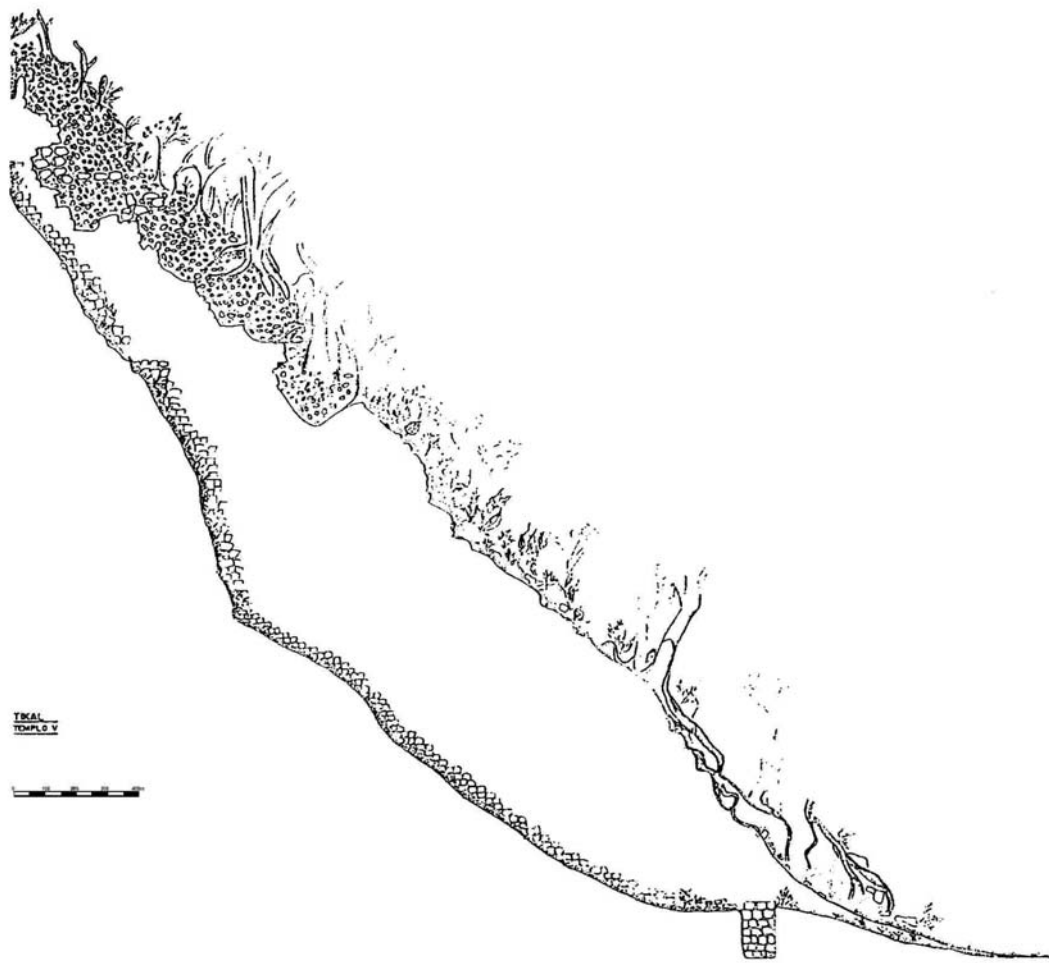
Figura 10 Perfiles del lateral este de la escalinata de Templo V

Gracias a estas calas se han podido documentar el primer escalón completo y los laterales de la escalinata monumental (Figura 10), en cuyo perfil podemos observar que los árboles y las potentes raíces que se introducen a lo largo de toda la alfarda son los causantes de la muerte lenta a la que está sometido el monumento. No obstante, es importante recordar que, al mismo tiempo, son estas raíces las que están sujetando las piezas sueltas, de ahí que en ningún momento se haya decidido arrancarlas. También ha sido posible registrar parte del primer cuerpo escalonado del basamento piramidal y sus respectivas esquinas que, curiosamente, son redondeadas. Lamentablemente, el estado de conservación de las esquinas y de los muros es muy precario lo que nos hace enfrentar a un gigante enfermo con grandes dificultades para su restablecimiento.
