1996 Los trabajos arqueológicos dentro de la restauración del Ex Convento Hospitalario de Betlemitas, centro histórico de la ciudad de México. En *IX Simposio de Investigaciones Arqueológicas en Guatemala, 1995* (editado por J.P. Laporte y H. Escobedo), pp.591-600. Museo Nacional de Arqueología y Etnología, Guatemala (versión digital).

# LOS TRABAJOS ARQUEOLÓGICOS DENTRO DE LA RESTAURACIÓN DEL EX CONVENTO HOSPITALARIO DE BETLEMITAS, CENTRO HISTÓRICO DE LA CIUDAD DE MEXICO

*Elsa Hernández Pons  
Juan E. Vanegas Pérez*

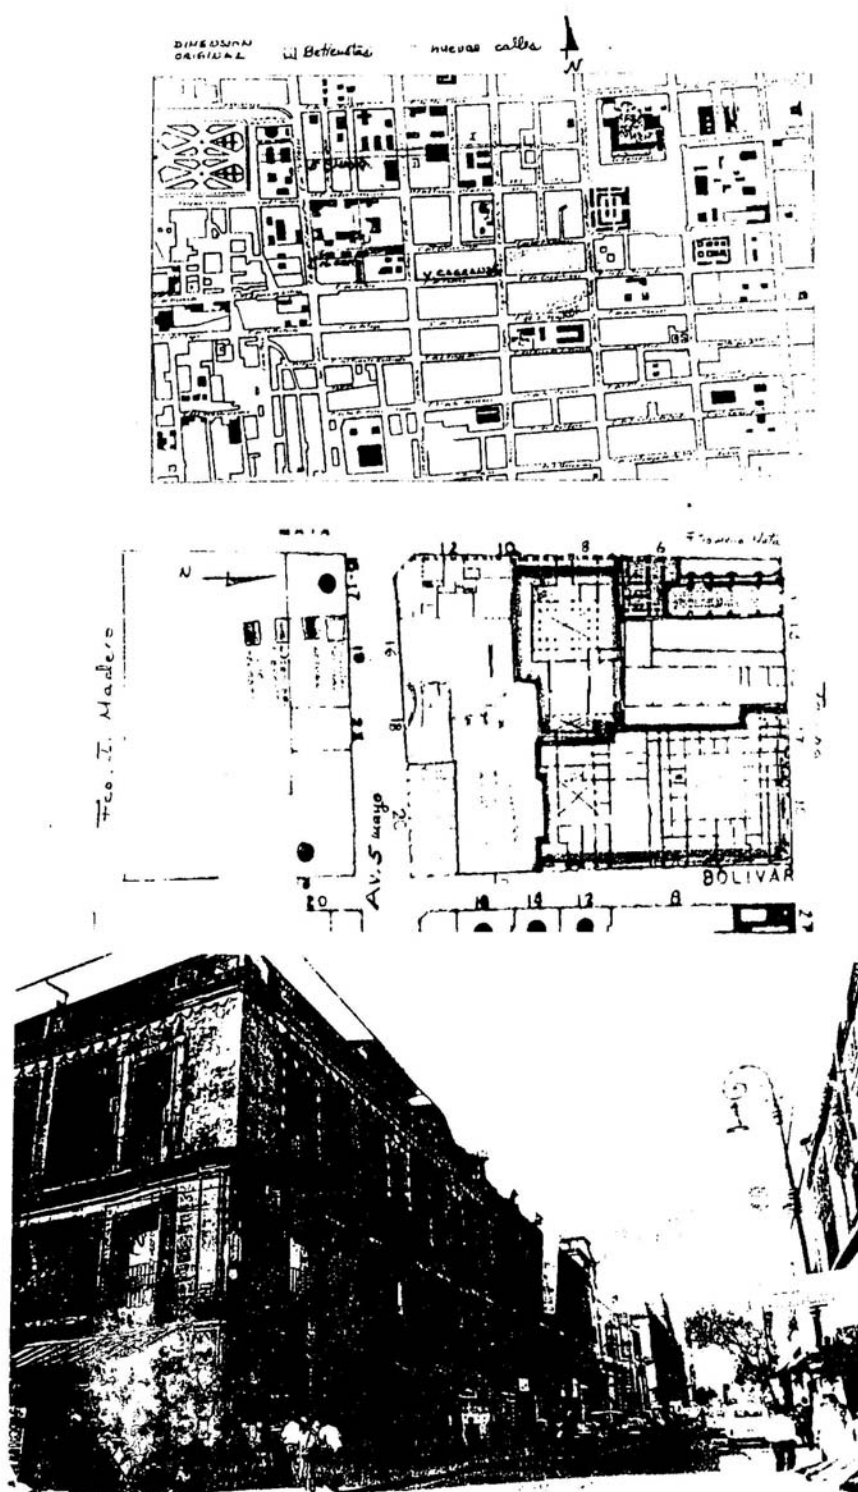
Figura 1 a) localización del área de Betlemitas dentro del Plano de García Conde 1793–1830 y como lo "rompe" la nueva calle de "5 de Mayo" en 1881; b) dimensión original del espacio de los Betlemitas y sus diferentes fragmentaciones a lo largo de las transformaciones de la Ciudad de México después de 1821; c) vista del edificio del Ex Convento de Betlemitas, sobre la calle de Tacuba, en 1993

La dimensión original de la construcción de Lorenzo Rodríguez se ha visto mutilada históricamente, con las transformaciones de la Ciudad de México y su fragmentación para la venta durante muchos años. Así, tenemos que de la construcción inicial que llegaba hasta la calle de San Francisco, en 1881, se abre la calle de 5 de mayo, quedando sólo la mitad de Betlemitas (Figuras 1a, b; 2a, b). Se fragmenta y vende a diferentes personas, por lo que actualmente queda sólo una octava parte del inmueble, que corresponde a los dos claustros religiosos.
