2010 Las reservas de agua en Cancuen: Análisis de su contexto y función. En *XXIII Simposio de Investigaciones Arqueológicas en Guatemala, 2009* (editado por B. Arroyo, A. Linares y L. Paiz), pp.137-155. Museo Nacional de Arqueología y Etnología, Guatemala (versión digital).

LAS RESERVAS DE AGUA EN CANCUEN: ANÁLISIS DE SU CONTEXTO Y FUNCIÓN

Silvia Alvarado Najarro
Universidad de San Carlos de Guatemala

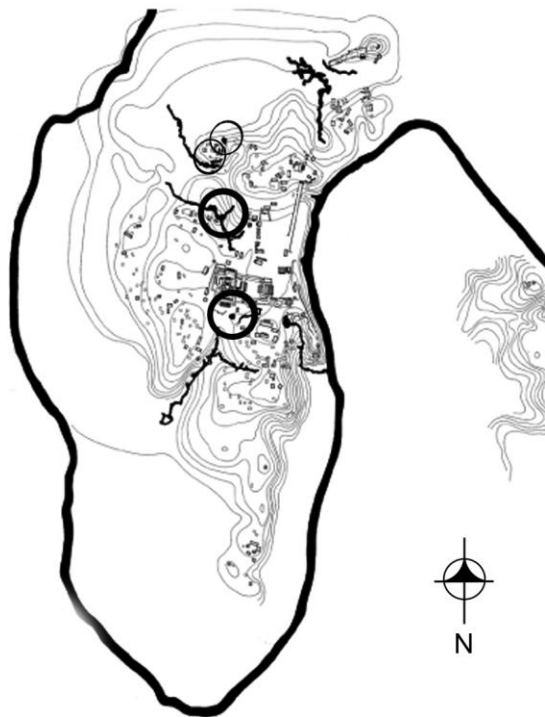
Figura 1 Mapa de Cancun con las cuatro reservas de agua (Proyecto Cancun 2005).

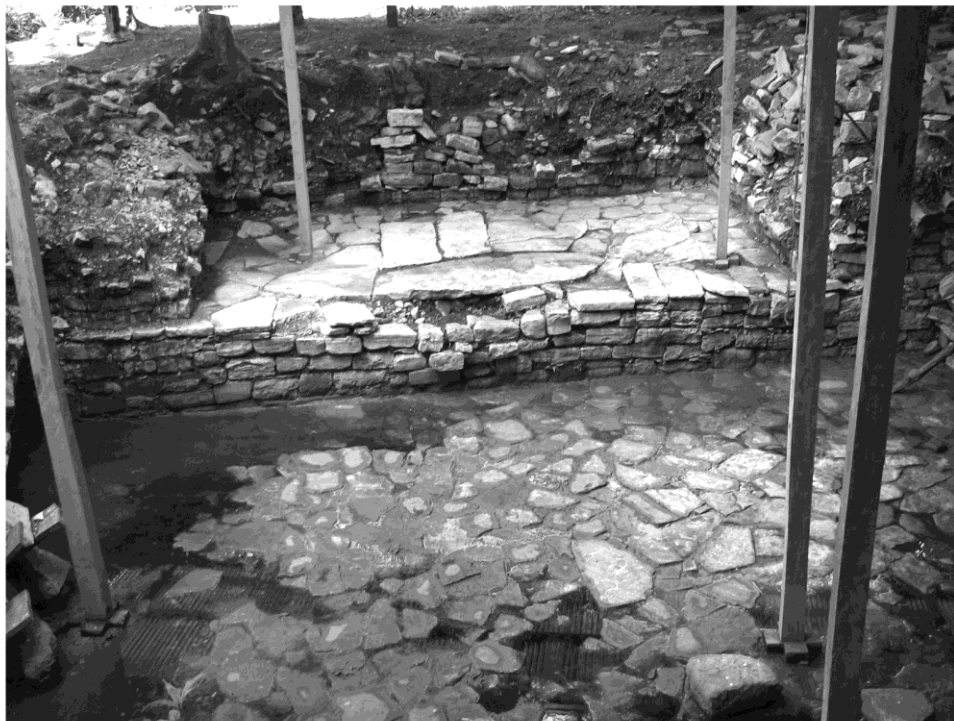
Figura 2 Reserva de agua Sur, excavada en su totalidad (Fotografía S. Alvarado).

Las investigaciones en el Área Sur, incluían las excavaciones de una reserva de agua localizada en las cercanías del palacio del sitio. Esta reserva se encuentra en el acceso sur del palacio de Cancuen, y ha sido uno de los contextos más importantes del sitio, ya que fue la primera en presentar una arquitectura elaborada y muy particular. Esta reserva contaba con muros de piedra labrada, cubiertos de estuco con pintura roja; cuenta además, con una grada en el interior creando dos niveles, siendo el nivel más profundo de 2 m. El piso de la grada se compone de lajas grandes y el nivel más profundo tiene piedras redondeadas con la superficie aplanada, una característica muy importante de este rasgo es que su arquitectura presenta una forma de medio cuatrefoliar (Figura 2).

Esta reserva cuenta hasta la fecha con un nacimiento de agua en su interior, que se seca en época de verano; lamentablemente debido al colapso de los muros, no se pudo localizar algún drenaje que sirviera para evacuar el agua de la reserva. Debido a su ubicación, es casi seguro que su uso haya sido restringido para los habitantes del palacio real de Cancuen. El uso de esta reserva, ha sido un poco difícil de determinar, existe una fuerte presencia de cerámica doméstica, posiblemente utilizada para acarreo de agua y almacenaje.

Sin embargo, debido a su arquitectura, la cual es de forma de medio cuatrefoliar, el cual ha sido un elemento acuático que representa la “*entrada a cuevas o lugares con nacimientos de agua, siendo las cuevas conocidas como la casa de los dioses y ancestros*” (Fash y Davis-Salazar 2006:137), los elementos cuatrefoliales se asocian a los agujeros de agua y entradas al inframundo. La arquitectura de la reserva y el nacimiento de agua en su interior, pueden sugerir que se realizaron actividades rituales, por ejemplo de purificación exclusivos para la gente del palacio (Barrientos *et al.* 2006).

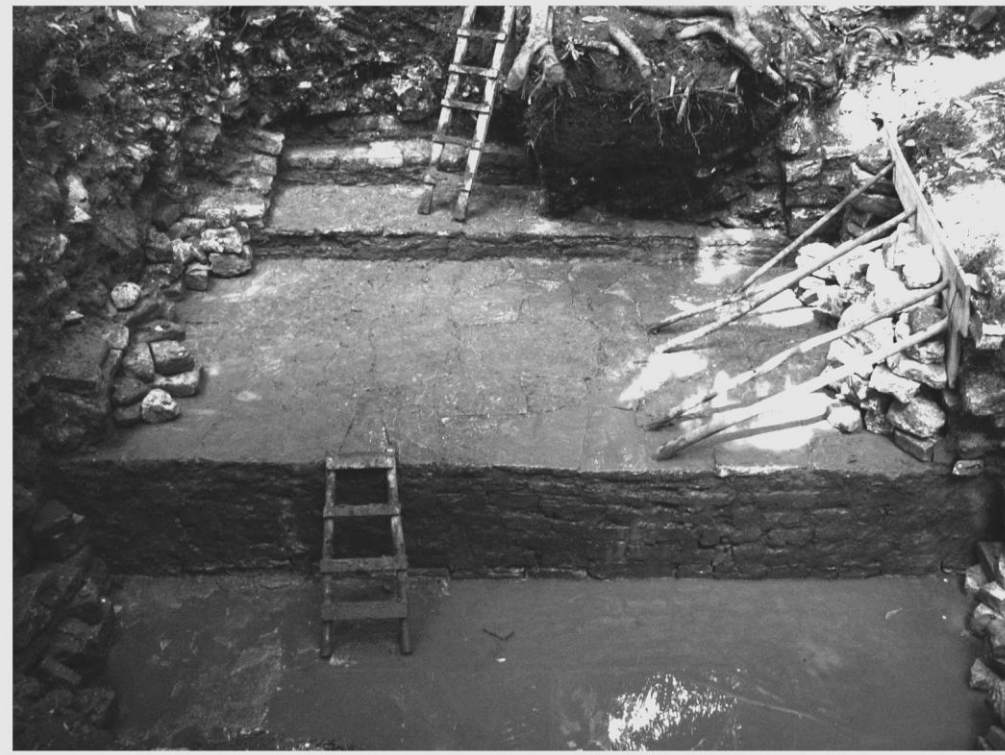
Figura 3 Reserva de agua Norte, excavada en su totalidad (Fotografía S. Alvarado).

Las investigaciones en la reserva norte dieron inicio en esa misma temporada, pero debido a un nacimiento de agua en su interior y al poco tiempo que restaba para terminar, solamente se excavaron aproximadamente 0.80 m de profundidad en dos unidades de la reserva. Posteriormente, en el año 2007 se reiniciaron las excavaciones y se trazaron pozos a lo largo y ancho de toda la depresión; asimismo, se procedió a sacar el agua de la reserva varias veces al día, ya que el nacimiento tenía una fluidez constante a pesar de ser época de verano. Las piedras al inicio de las excavaciones no mostraban una arquitectura elaborada como la reserva de agua sur, sin embargo, al retirar las piedras con apariencia de ser de derrumbe, se lograron distinguir algunos sillares.

El muro sur, fue el primero en ser descubierto, estaba a punto de colapsar hacia dentro de la reserva. Este muro y las piedras caídas aún conservaban restos de estuco, el muro contaba con una moldura en la parte media, la cual en el lado este se convertía en una grada interior similar a la de la reserva de agua al sur. Las dimensiones de la reserva norte son de un tamaño aproximado de 7.30 m este-oeste y 6 m norte-sur con una altura de 2.27 m sobre la banqueta o grada interior, la cual tenía una altura de 0.85 m, teniendo una profundidad total de 3.12 m desde el piso que forma las plataformas en la parte superior, hasta el fondo de la reserva, la cual tenía piso de lajas trabajadas, incluso más finas que las de la reserva sur; la forma de esta reserva es probable que sea cuadrada y con algún lugar para su acceso en el lado este (Figura 3).

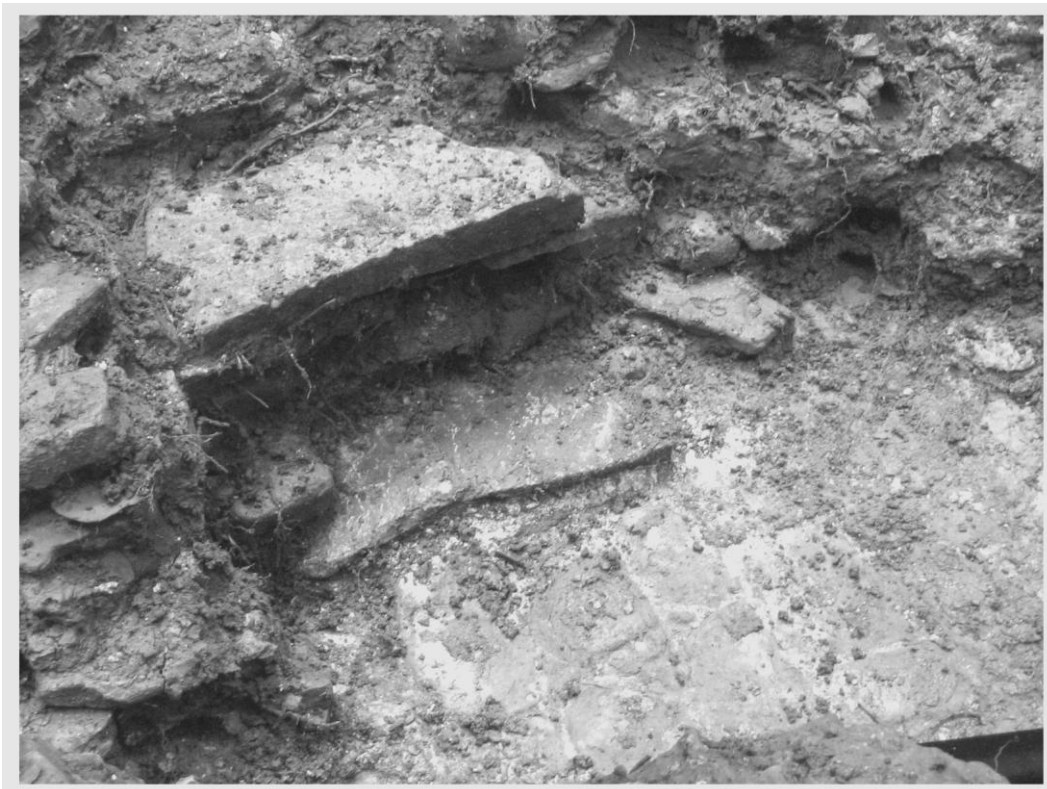
Figura 6 Canal de drenaje en reserva de agua Norte (Fotografía S. Alvarado).

Al oeste de la reserva se localizó una salida de agua; la cual aparentemente era un canal subterráneo que drenaba el agua de la reserva; sin embargo era una zanja, que se había formado al no tener el agua donde drenarse. En la limpieza de la zanja, se recolectó una cantidad abundante de cerámica y artefactos líticos que presentaban sedimento blanco por su estadía dentro del agua, asimismo se localizaron unas lajas que salían del extremo noroeste de la reserva, estas lajas formaban un canal muy elaborado (Figura 6) de forma cuadrado y techo compuesto de lajas grandes, la entrada

del agua se encontraba tapada con tierra mojada; este canal se extendía a lo largo de toda la plataforma oeste, con una orientación de 255 grados noroeste y un largo aproximado de 27 m.

El canal se encontraba formado por una serie de piedras canteadas y lajas grandes trabajadas, colapsadas hacia abajo, razón por la que el agua buscó otra salida y se desvió hacia la zanja. Este canal finaliza en un arroyo ubicado al oeste de la reserva, donde se une con otro canal, que inicia debajo del Juego de Pelota del palacio; ambos se unen en el arroyo que luego desemboca en el río La Pasión. El canal servía como drenaje, ya que debido a la fluidez constante de agua en su nacimiento y el agua que se drena de la plaza noreste, necesitaran de este canal para evacuar toda el agua contenida en la reserva.
