## **ARQUEOLOGÍA DE LA ARQUITECTURA: UNA PROPUESTA METODOLÓGICA PARA LA INTERPRETACIÓN DE UN EDIFICIO COLONIAL EN LA ANTIGUA GUATEMALA**

*Ana Betzabé Cruz Caballeros*  
Consejo Nacional para la Protección de La Antigua Guatemala

*This work will present the results of the methodological application of a vertical stratigraphic analysis of a Colonial period structure, specifically the architectural complex of San Jerónimo, located on the northwestern edge of Antigua, Guatemala, which was originally created as a school by the Mercedarian Order and later was used as the royal customs house. This methodology supports the interpretation of the structure in terms of its history and transformation over time.*

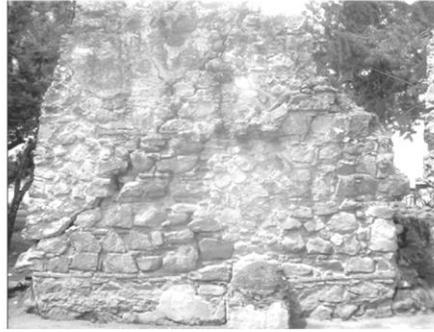
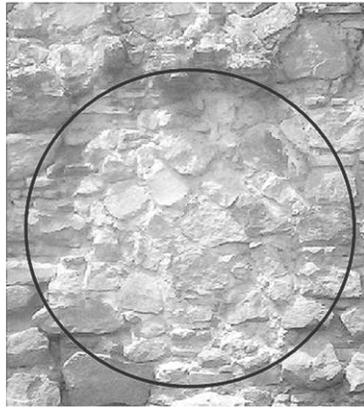
Figura 1 Muestra uno de los detalles de los límites de unidades estratigráficas.

Como parte de las técnicas para la toma de registro en este estudio, se recurrió a la técnica fotográfica corregida, obtenida por métodos tradicionales, incluyendo en ellas el detalle de los límites de

Unidades Estratigráficas (UE), según el caso (Figura 1). Así mismo, se empleó la planimetría para registrar la estratigrafía, que se ajustaba a la realidad constructiva. Para este fin se ha estudiado los paramentos del edificio, tanto internos como externos, y la identificación de las relaciones que existen entre las diversas partes heterogéneas reconocidas.

Fueron estudiados los cuerpos de fábrica singularmente, documentando para cada uno de ellos los alzados de detalle, hasta llegar a la definición de las unidades estratigráficas constructivas, caracterizando la recogida de la documentación en diferentes niveles de aproximación (desde lo general hasta lo particular) ver (Figuras 1 y 2).

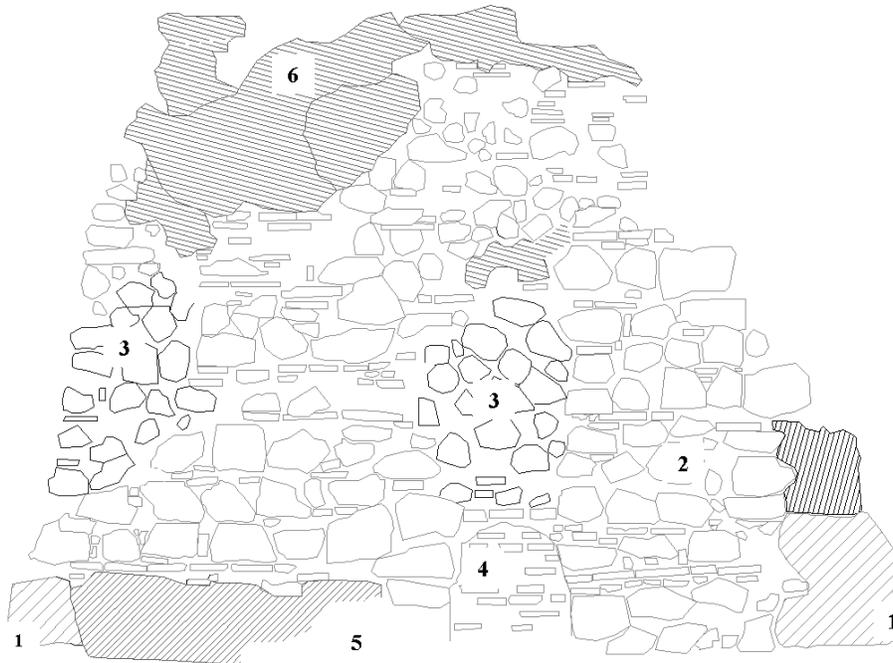
Figura 2 Plano que define las Unidades Estratigráficas Constructivas del muro sur de la nave de la Ermita de San Jerónimo.

La planimetría, que siempre debe ser obligatoria, es la que debe incluir todos los elementos constructivos, como el detalle del aparejo y las superficies e interfaces que definen los elementos singulares y delimitan las (UE) para ello se presenta como ejemplo el muro sur de la nave de la Ermita, con especial atención al paramento norte, como se puede apreciar en la (Figura 2).

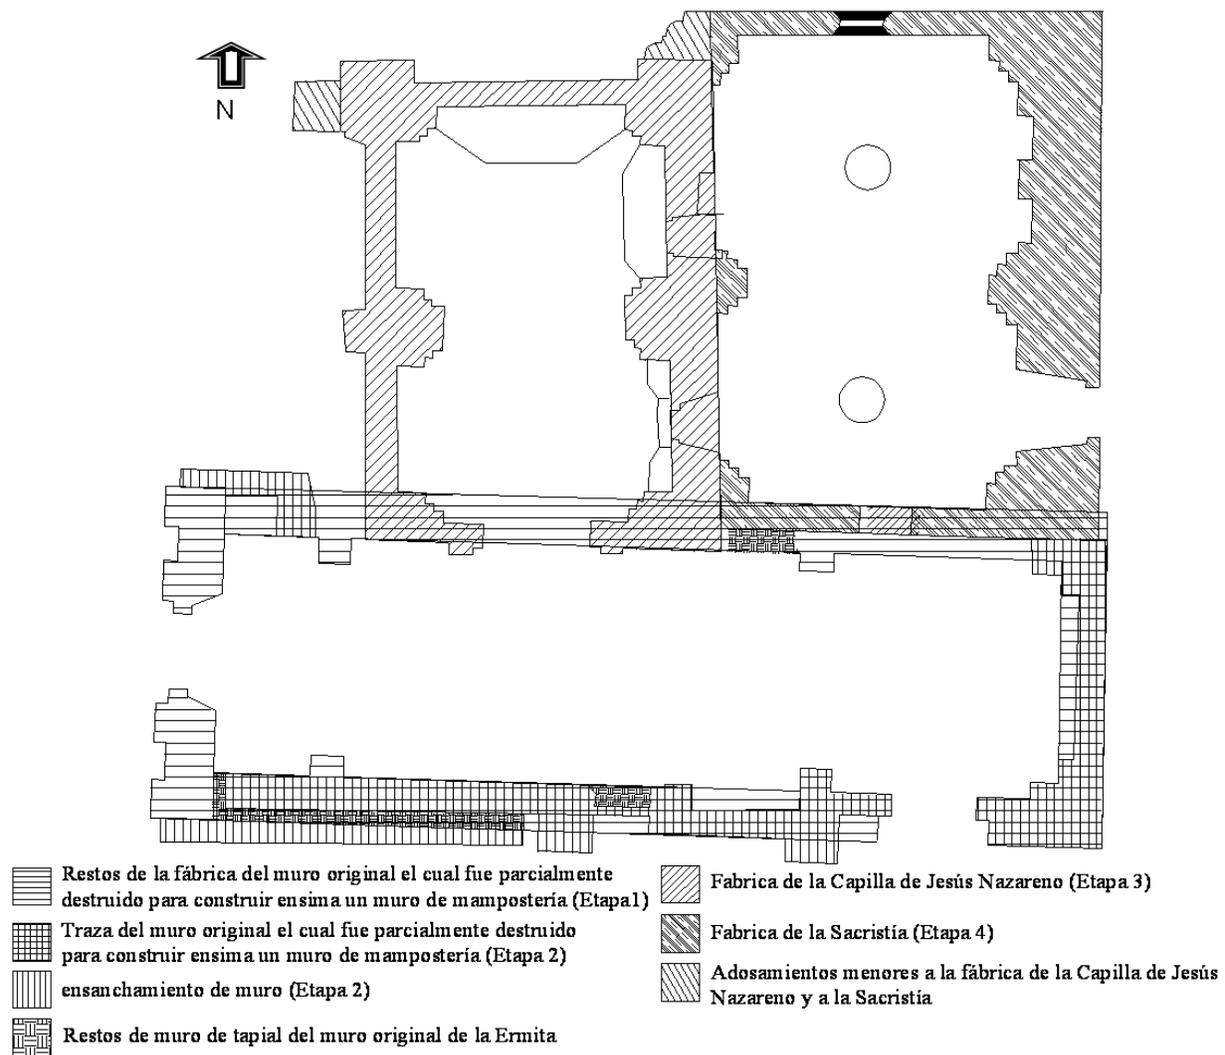
Figura 3 Plano que muestra el conjunto de fábricas diferentes.

Fue estudiada la Ermita como conjunto de cuerpos de fábrica diferentes, pero adosados los unos con los otros, cuyas relaciones, de contemporaneidad, anterioridad y posterioridad, fueron posibles de leer en los puntos de unión entre los muros, como ejemplo de ello, primeramente el adosamiento en parte de la Capilla de Jesús Nazareno, que si bien se llega a adosar en algunos puntos del muro norte de la nave de la Ermita, en otros sectores de este mismo muro, se remueve parte del mismo, para sacar de cimiento la construcción de la Capilla. En segundo lugar, el adosamiento de la Sacristía, tanto al muro norte de la nave de la Ermita, como al muro oriente de la Capilla de Jesús Nazareno, como se puede apreciar en la (Figura 3).

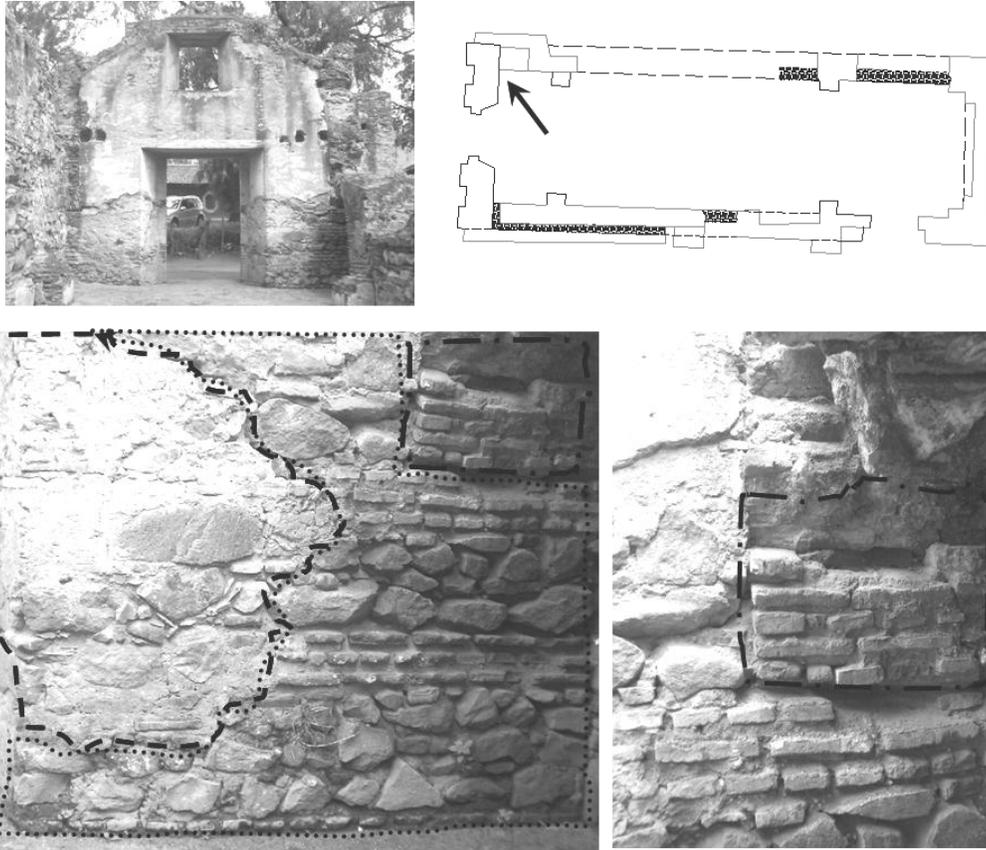
Figura 5 Muestra el análisis muro de fachada principal, paramento oriente, a través de las huellas de uso.

En la fachada principal de la Ermita, fueron realizados dos estudios, uno fue el análisis de huellas de uso, las cuales son evidentes con cuatro de los mechinales que aún se encuentran visibles, que aunque el resto fueron borrados al realizar una intervención de carácter restaurativo al colocar un dintel de concreto en el ingreso principal a la nave, sin embargo es posible visualizar esa intervención

debido a la diferenciación de acabado en ese sector, lo que presupone que aunque actualmente solo hayan cuatro mechinales, los otros hayan sido borrados al realizar la integración de un nuevo dintel de concreto. Por otro lado, fue analizado el sector norte del mismo muro, donde a través del análisis estratigráfico, fue posible establecer el engrosamiento del muro norte de la nave del templo, debido a que este se llega a adosar a la fachada original. Al observar el aparejo del muro en este sector se puede ver claramente la diferenciación de las UE, donde una de ellas al parecer se le extrae material compositivo, para a partir de allí, desarrollar un arco, que permitiera crear un ingreso a un pequeño ambiente para lo que se cree fue habilitado para el bautisterio (Figura 5).

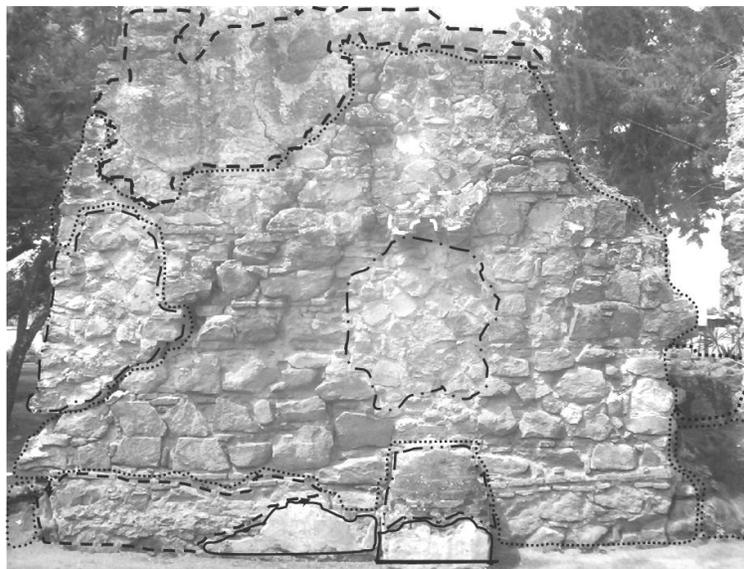
Figura 6 Plano de análisis estratigráfico, y la definición de Unidades Estratigráficas Constructivas. Unidad Básica: muro sur de la nave de la Ermita.

El análisis de este muro, a través de la identificación de Unidades Estratigráficas Murarias, permitió definir por lo menos seis, de las cuales cuatro, aluden a diferentes procesos constructivos del muro, la UE identificada con el número 1 corresponde al muro original de tapial; otra unidad, identificada con el número (2) alude al muro de mampostería de piedra y ladrillo unidos con argamasa de arena y cal, que en parte fue construido sobre el muro original de tapial; la unidad con el número (3) indica un resane antiguo al muro, al parecer este muro presentaba faltante de material, por lo que fue necesario reponerlo; por último la unidad con el número (4) indica el adosamiento parcial de una base de ladrillo para columna, esta columna, como otra adosada al muro norte de la nave, servirían como portantes para un artesonado, y así definir el coro de la nave única de la Ermita. Las otras dos restantes unidades, por ejemplo, la identificada con el número (5) corresponde a algunos sectores de enlucido que conserva el muro, principalmente en la parte inferior del mismo, actualmente se presenta sin ningún pigmento. La última unidad identificada con el número (6) define los restos de un acabado a manera de repello, con ataque biológico (alga) véase (Figura 6).

En este muro, al igual que el anterior, fue posible realizar el análisis de huellas de uso, esto se demuestra con las improntas que se pueden observar en la parte superior de dicho muro, improntas que quedaron al ser este muro adosado a otro que corría por encima a lo largo de algunos sectores del muro original de tapial de la Ermita, y que por ser de mampostería, quedó marcado la disposición del mampuesto sobre el muro adosado, que es el que limita al sur la Sacristía, por lo que, se cree que al levantar el nuevo muro de la Sacristía, se adosaría al muro norte de la nave de única, siendo la argamasa aún no solidificada, la que dejaría ese tipo de impronta al momento de secarse. Por otro lado, también se puede observar un vano de puerta inconcluso, a juzgar por el muro de tapial que lo limita por la parte inferior, por lo que es posible pensar, que este vano aunque si bien presenta algunos restos de blanqueado en uno de sus derrames, este vano nunca fue utilizado, por lo que se dieron a la tarea de tapiarlo, al parecer el proceso de este tapiado fue en dos momentos, se desconoce hasta hoy el porque del cerramiento en dos fases, las cuales fueron identificadas a través del análisis de la estratigrafía, donde los aparejos resultan diferentes, y se ven adosados (Figura 6).

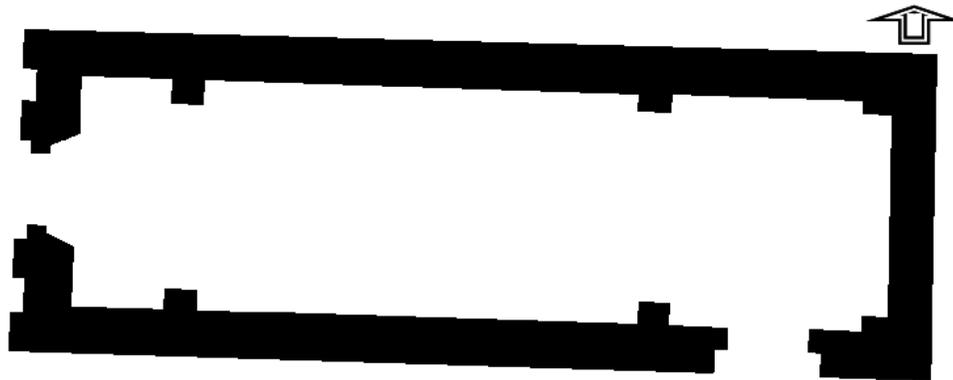
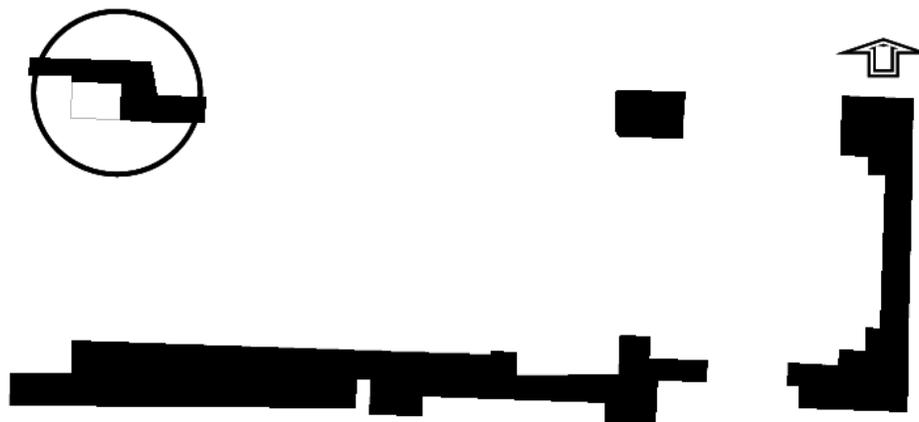
Primera Etapa Constructiva Ermita de San Jerónimo

Segunda Etapa Constructiva (modificación parcial de la planta con muros de mampostería)

Figura 7 Dibujo en planta de la Primera Etapa Constructiva de la Ermita, y la segunda Etapa que alude a una reconstrucción parcial de la misma.

La primera construcción realizada del conjunto monumental de San Jerónimo, fue la Ermita con el mismo nombre, la cual fue erigida con una sola nave, con muros principalmente de tapial, de esta técnica constructiva, aún es posible visualizar pequeños remantes en los muros laterales norte y sur. Su fachada principal es a base de mampostería. Según la evidencia de huellas de uso sobre el paramento interior a nivel del coro alto, se puede ver que esta única nave en algún momento tuvo una cubierta a dos aguas, la cual se cree pudo estar provista de teja (Figura 6). Actualmente son pocos los vestigios de niveles de piso dentro de la nave, los cuales están representados por losetas a base de barro cocido. Su fachada fue intervenida en los años cuarentas, al ser integrado un dintel de concreto, en sí toda la Ermita aparece desprovista de cubierta, por lo que el daño causado por el intemperismo es significativo.

La Ermita de San Jerónimo, posteriormente sufrió varias transformaciones, siendo una de las más significativas, la remoción de la mayor parte de los muro de tapial, para realizar una ampliación en los extremos hacia el poniente de los muros laterales norte y sur, para crear un ensanchamiento de una parte de los muros. El ensanchamiento en el muro norte, sirvió para crear un pequeño ambiente, que a juzgar por sus dimensiones y el lugar donde se encuentra, se cree pudo ser habilitado para el baptisterio; por otro lado, en el muro sur de la nave, también fue realizado otro ensanchamiento en el extremo poniente, el cual se cree fue para construir por la parte exterior un módulo de gradas, el cual permitiera conducir al ingreso del coro alto (Figura 7).

Cuando se construye esta la Capilla de Jesús Nazareno, es removida la mayor cantidad del muro norte de la nave de la Ermita, de modo que esta obra queda sacada de cimientos. Debido a la falta de enlucido en la mayor parte de esta edificación es posible conocer el material compositivo, a base de mampostería de piedra y ladrillo unidos con mortero de cal y arena. Esta Capilla, a su vez, también sufre algunas modificaciones, como lo es el adosamiento de una caja de agua, en el extremo norte del muro poniente, así como la apertura de un vano de puerta en el muro oriente, el cual se cree fue realizado luego de construir un Sacristía que se adosaría posteriormente a ese muro. Por último, este vano de puerta en algún momento es tapiado, para levantar una mesa de altar en ese lugar, así como en otras, adosadas en el muro norte y oriente (Figura 7).

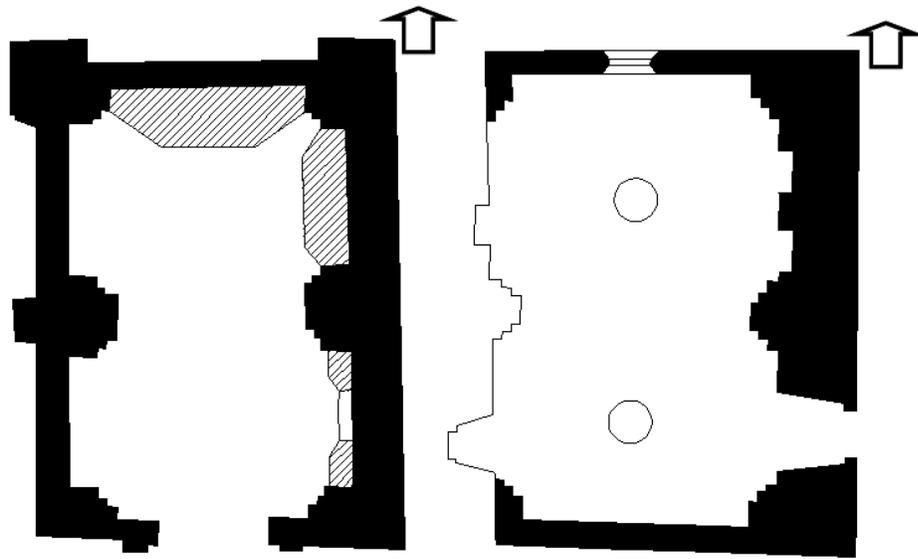
Tercer Etapa Constructiva  
adosamiento de la Capilla  
de Jesús Nazareno

Cuarta Etapa Constructiva  
adosamiento de la Sacristía

Figura 8 Dibujo en planta de la Tercera y Cuarta Etapa Constructiva.

Esta fase constituye el adosamiento de una Sacristía, la cual es adosada tanto al muro oriente de la Capilla de Jesús Nazareno, como al muro norte de la nave de la Ermita, el cual está constituido por dos procesos constructivos, el primero que solo quedan remantes en la parte inferior, con el muro de tapial, y el segundo proceso con el levantado de un muro de mampostería para lo cual se aprovecho parte del muro de tapial. Esta construcción al igual que la capilla de Jesús Nazareno fue construida con mampostería de piedra y ladrillo y argamasa la cual se cree fue a base de cal y arena. De acuerdo al análisis de huellas de uso a esta construcción le fue trabajado un vano de puerta en el muro sur, el cual suponía la posibilidad de crear paso entre la misma Sacristía y el Presbiterio de la Ermita, para conectar, sin embargo, se desconoce porque razón este vano fue tapiado y al parecer nunca fue utilizado, debido a que la evidencia in situ muestra la continuidad del muro de tapial de la nave de la Ermita, el cual no permitía el ingreso a la misma; así mismo es nula la evidencia de alguna grada que permitiera ingresar desde un nivel más bajo del presbiterio a la Sacristía. Otro vano de puerta que presenta esta construcción permitía el paso de la Capilla de Jesús Nazareno a este ambiente, sin embargo se cree que al momento de tapiar este vano de puerta, con tapial, ya estaba en construcción una última edificación que se adosaría a la Ermita, que sería el Claustro que serviría de cede del colegio de San Jerónimo, a cargo de la Orden Mercedaria, por lo que se realiza la apertura de un nuevo vano de puerta en el muro oriente de esta construcción para ser aprovechado este ambiente como parte del Claustro. Es de indicar que la construcción del Claustro pese a que no fue analizada a través de Unidades Estratigráficas, por medio de documentos antiguos, se pudo establecer que fue construida posteriormente a la Ermita, Capilla de Jesús Nazareno y de la Sacristía (Figura 8). Este claustro funcionó poco tiempo como colegio, debido a que se construyo sin licencia, por lo que posteriormente es utilizada para las instalaciones de la Real Aduana, por lo que sufre varias reconstrucciones y modificaciones para dicho propósito.

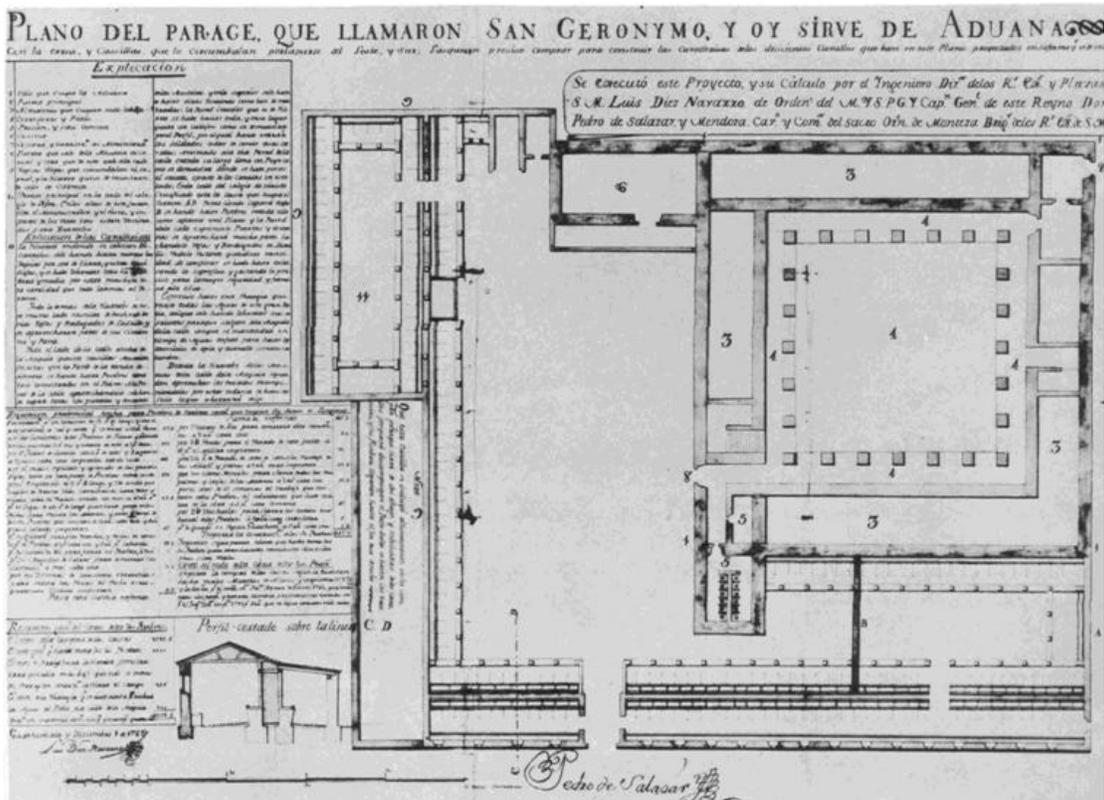
Figura 9 Plano de la Real Aduana realizado por Luis Diez Navarro año 1767.

También (Annis 1968) en su libro “Arquitectura de La Antigua” muestra un plano de la Real Aduana para 1767, realizado por Luis Diez Navarro (figura 9), sin embargo, al parecer esta obra ya había sido ejecutada a juzgar por lo que literalmente aparece en una parte de dicho plano: *“Se ejecuto este proyecto y su cálculo por el ingeniero Director de los Rs (Cns) y plazas S. M. Luis Diez Navarro de Orden del M. Y S. P. G. y Capitán General de este Reino Don Pedro de Salazar y Mendoza.”*; este plano indica la distribución de los ambientes para cada actividad propia de la Aduana, sin embargo por medo de fuentes escritas se sabe que en este claustro, primero funcionó el Colegio de San Jerónimo, bajo la Orden Mercedaria, por lo que se cree que el Plano de Diez Navarro muestra parte del Claustro para la disposición de colegio, con algunas remodelaciones y construcciones adosadas para que funcionara la Real Aduana, que debido al terremoto de 1773 funcionó poco tiempo en este lugar, parte de es argumentación es confirmada por el siguiente texto: *“...dicha ermita era un templo que ya existía cuando en el siglo XVIII la Orden Mercedaria encamina sus esfuerzos para hacer realidad el colegio que con el nombre de San Jerónimo sería la sede donde recibirían formación los religiosos de dicha orden...”*(Ubico s.f.).
