LA OBSERVACIÓN DE LAS RUINAS MAYAS Y SU ANÁLISIS PATOLÓGICO COMO INDICADORES DE SU COMPORTAMIENTO ESTRUCTURAL Y CONSTRUCTIVO

Universidad Politécnica de Valencia

CARACTERIZACIÓN DE LOS EDIFICIOS DE LA ACRÓPOLIS DE LA BLANCA

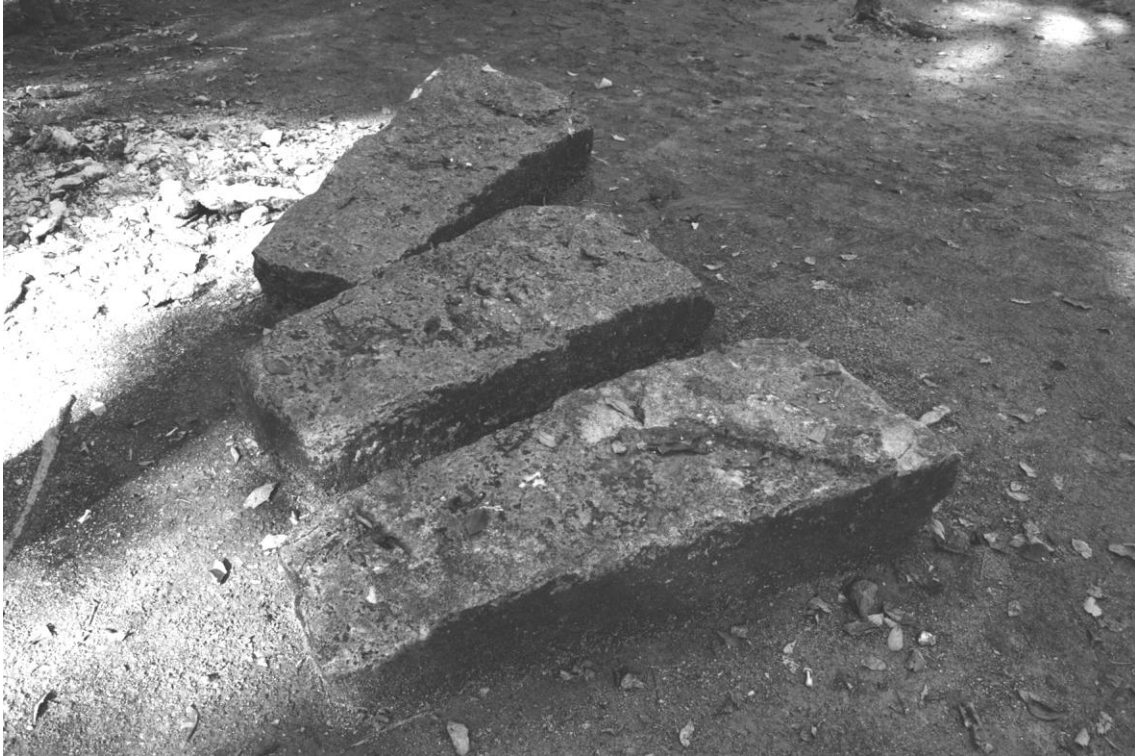
Figura 1 Sillares de cornisa procedentes del Palacio 6J1

- Los muros se rematan con una hilada que de piedras de punta, preparada para recibir la dovela de arranque de la bóveda. Esta hilada atraviesa todo el muro, estando formada por un sillar más corto sobre el que apoya la bóveda y una gran pieza (de hecho los mayores sillares utilizados en el edificio) que da continuidad a la hilada, atravesando el muro y conformando el vuelo de la cornisa en la parte exterior de los edificios. Sobre esta hilada se disponen las dovelas formadas por piezas trapezoidales que conforman hiladas de alturas similares a las de los muros (Figura 1). El trasdós de la bóveda se contrapesa mediante mampostería. La geometría de las dovelas está bien adaptada a la función estructural que cumplen y al proceso constructivo necesario para su colocación en obra. Por una parte son piezas de mayor canto que ancho lo que les permite mejorar el comportamiento frente a los esfuerzos de flexión y cortadura a los que les someten las dovelas superiores dispuestas en vuelo. Por otra parte el achaflanado de la cara superior de la dovela en la parte del intradós de la bóveda abre el ángulo de corte, reduciendo la concentración de esfuerzos en la zona que recibe el vuelo y permitiendo el ajuste holgado con la colocación del mortero de asiento.

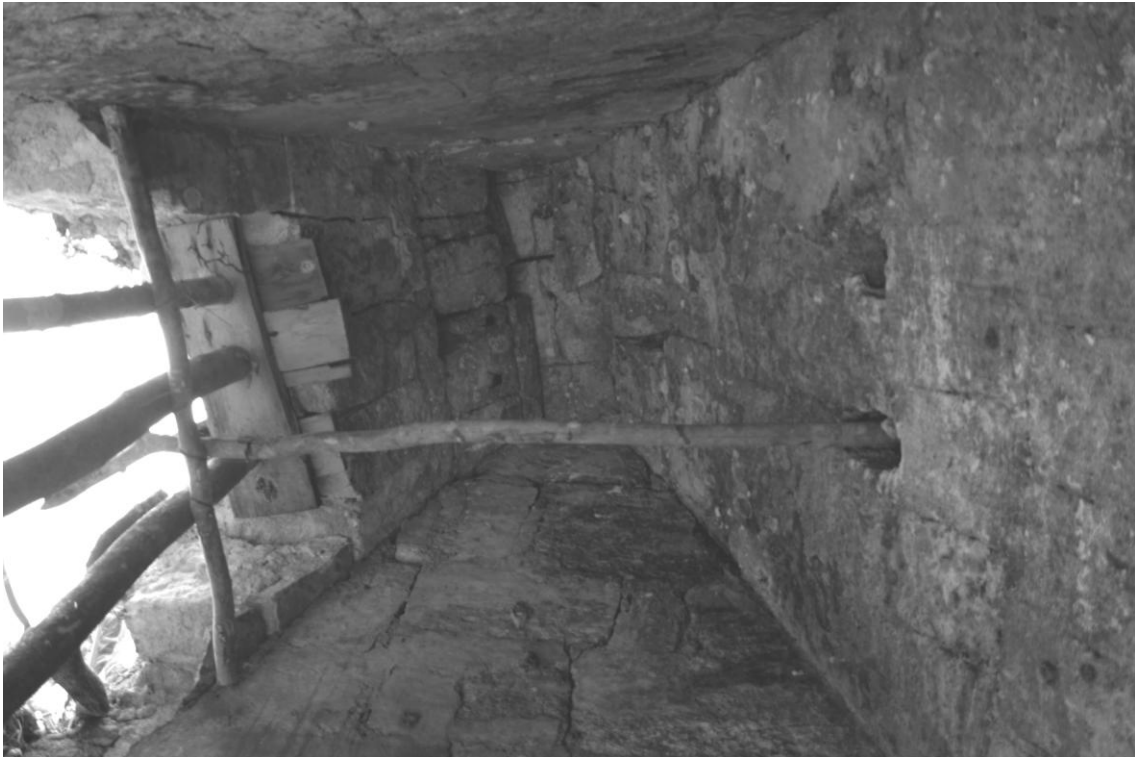
Es de gran interés el estado en que se encuentra en la actualidad el Cuarto 5 del Palacio 6J2, quizá la estancia en mejor estado del sitio. En él se mantienen en pie tres de los laterales que lo forman. Además del interés implícito por ser una de las piezas en mejor estado de conservación en cuanto a los elementos estructurales que lo conforman, su estado de ruina parcial puede aportar datos sobre el modo de colapso, y por tanto informar acerca del comportamiento de la estructura (Figura 2).

Figura 2 Bóveda del cuarto 5 del Palacio 6J2

El lienzo donde se ubicaba el acceso es el que ha colapsado. En estos momentos se encuentra apeado para detener el avance de la ruina. Es evidente que el colapso ha comenzado por el punto más débil de la estructura: el vano. En toda la Acrópolis, los restos de bóveda mejor conservados corresponden a aquellos lienzos soportados por muros carentes de perforaciones. De hecho, todas las bóvedas ubicadas sobre muros con vanos han colapsado. Este efecto es probablemente debido a varias situaciones.

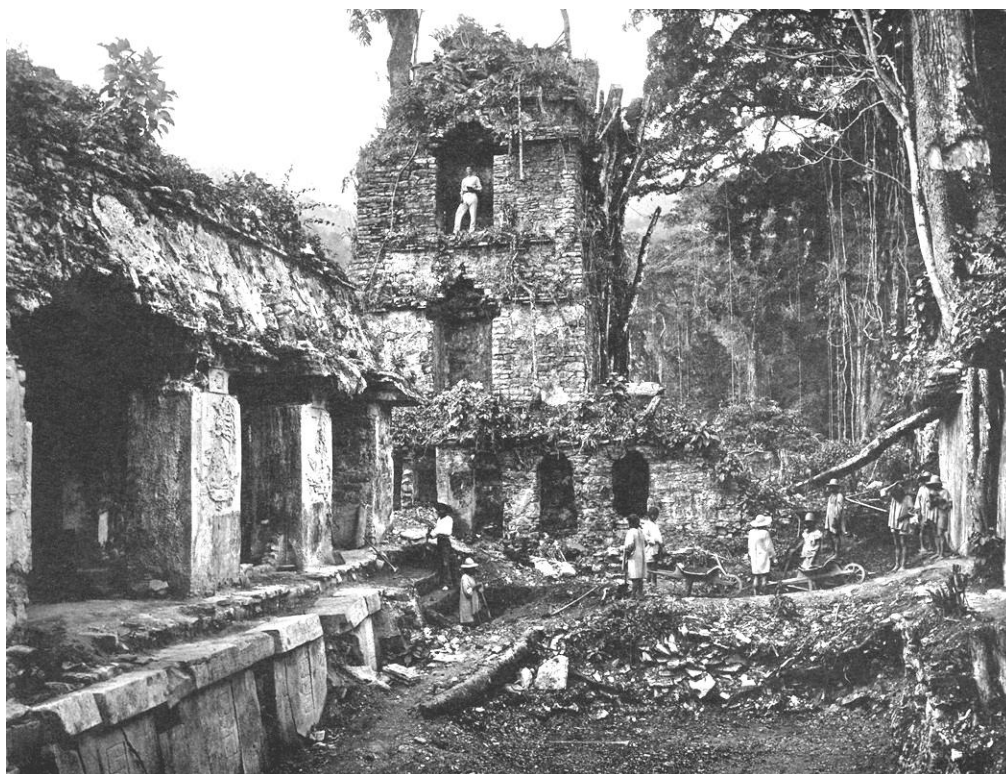
En este caso, parte del lienzo quedó colgada formando un arco de descarga sobre los lienzos laterales del cuarto. Esto parece indicar el proceso de colapso esperable en la fábrica. La desaparición del dintel, elemento que trabaja esencialmente a flexión, provoca la ruina del tramo de fábrica inmediatamente superior al dintel y que apoyaba directamente sobre él. Sin embargo, en general, la fábrica es capaz de generar mecanismos resistentes basados en respuestas de compresión del material, produciéndose arcos de descarga. Similar situación se puede observar en gran parte de la documentación gráfica histórica, aunque quizás sean especialmente llamativas las fotos de Alfred Maudslay en Palenque, donde las estructuras descubiertas carecen prácticamente en su totalidad de dinteles y los arcos de descarga se evidencian sobre todo en los vanos (Figura 3).

Figura 3 Las ruinas de Palenque fotografiadas por A. Maudslay

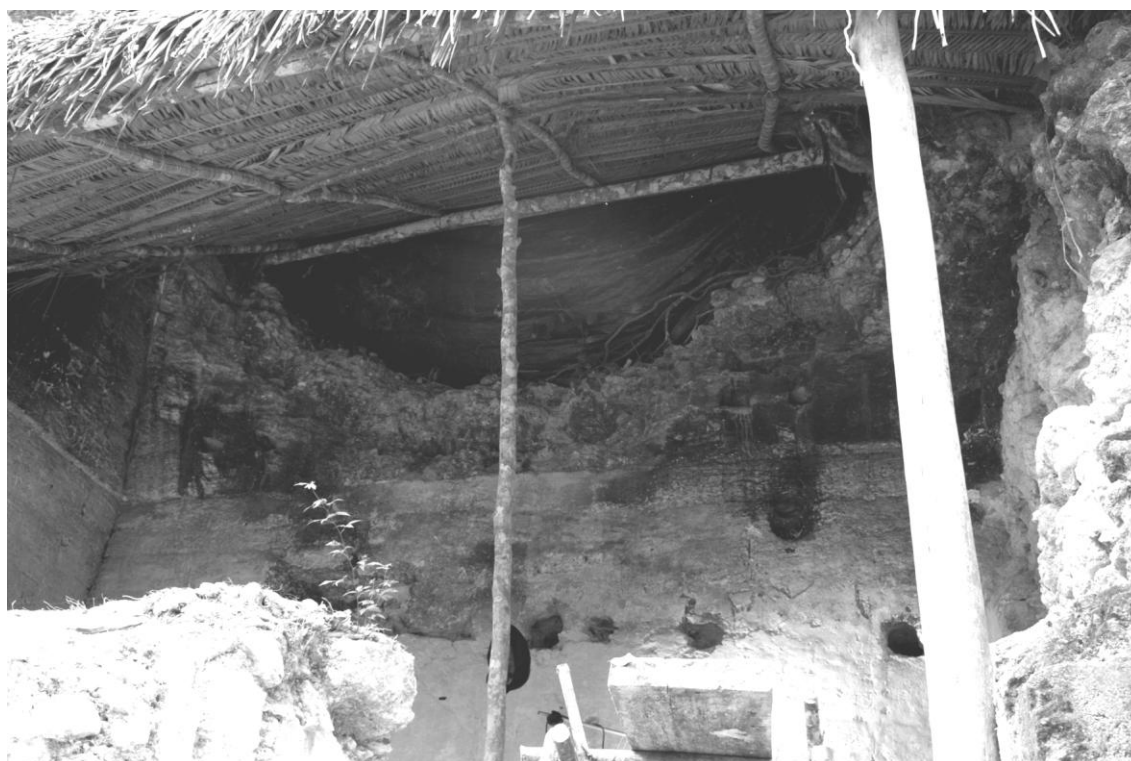
Figura 4 Restos de la bóveda de la estancia principal del Palacio 6J1

La rotura típica en este caso es similar a la que aparece en las fotografías de Maler y Maudslay del Templo A del Juego de Pelota de Chichén Itzá ó en los grabados de Charnay del mismo sitio, pero en la mayor parte de las estructuras de La Blanca es un proceso de ruina más avanzado. Uno de los laterales de la bóveda se encuentra completamente derruido. En los dos casos el lado correspondiente al muro es débil, es decir, el que está perforado con vanos.

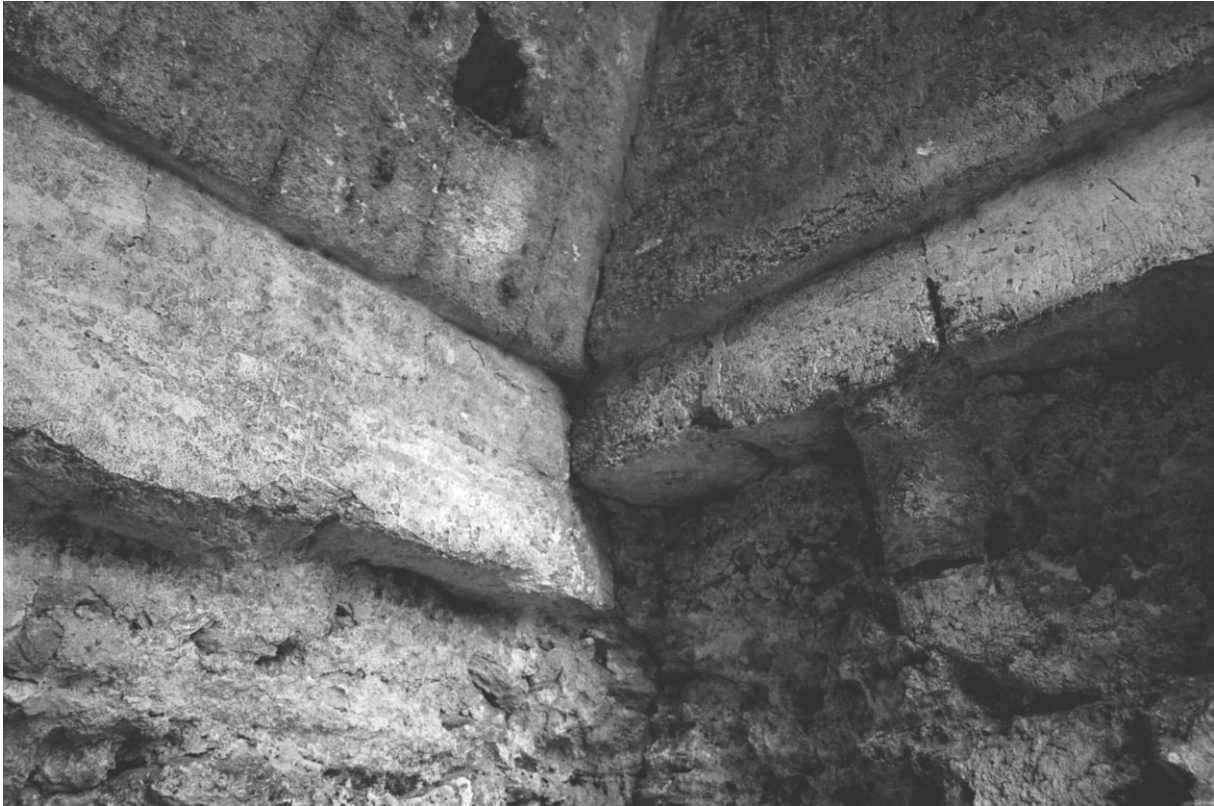
Quizás un avance tecnológico al que no llegaron los Mayas antiguos fue el introducir sistemas de dovelas llave que trabaran el plano de la bóveda con el contrapeso. En los análisis realizados mediante métodos elásticos aparece al considerar el trabajo de la semi-bóveda un punto de máxima tensión de compresión en el arranque de la bóveda en la zona del intradós. Esta concentración de tensión viene originada al considerarse este punto como eje de giro de la semi-bóveda en el caso de vuelco. De la observación de la ruina se puede destacar que prácticamente ninguno de los sillares que conforman este punto se encuentra fracturado (Figura 5).

Figura 5 Encuentro de sillares de esquina

Con toda probabilidad este hecho se debe a dos circunstancias. Por una parte, en el modelo analizado de comportamiento de semi-bóveda, las tensiones obtenidas, siendo las mayores de toda la sección, no alcanzan las tensiones de rotura a compresión de la piedra que constituye la fábrica. Esto parece confirmar la validez en la hipótesis adoptada para el comportamiento del material (planteamiento de equilibrio con comportamiento unidireccional del material).

Por otra parte, el arranque de la bóveda está construido como un “punto fuerte”. Parece evidente que para los constructores Mayas esta pieza de arranque constituía un punto crítico en la estructura. En todos los muros en el que el derrumbe ha permitido la observación de la sección constructiva de la fábrica, es la única hilada en que la fábrica se traba en continuidad con piezas de punta que unen las dos hojas exteriores de sillares. La solución es siempre la misma, una pieza que penetra hasta la tercera parte del espesor del muro en la cara del intradós sobre la que se apoya la primera dovela de las bóvedas, y una gran pieza que atraviesa las dos terceras partes restantes del espesor del muro y configura la cornisa en la cara exterior del edificio.
