APORTES AL ESTUDIO DEL BIO-DETERIORO EN LA ACRÓPOLIS DEL NORTE, TIKAL

CONTRIBUTIONS TO THE STUDY OF BIO-DETERIORATION AT THE NORTH ACROPOLIS, TIKAL

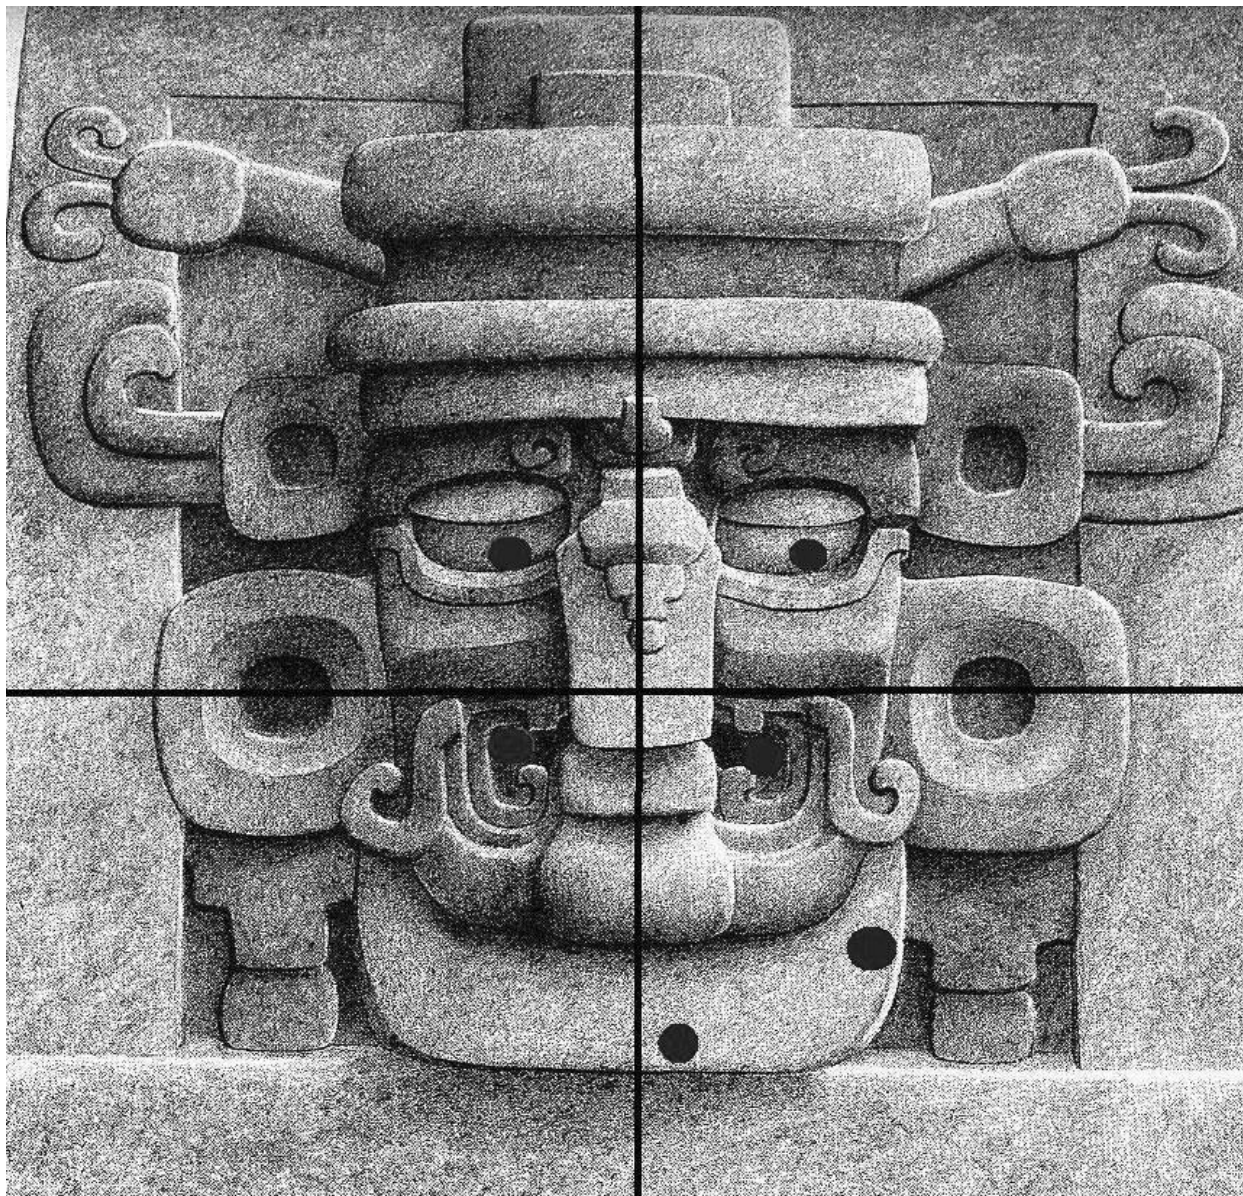
Figura 1 Mascarón Oeste Estructura 5D-33 sub 3. División de cuadrantes utilizado para localización de muestras y recolección de datos abióticos (Medición de temperatura de superficie)

Debido a la importancia del lugar a intervenir, la toma de muestras se realizó utilizando técnicas no destructivas. Para este propósito se usó una espátula de acero inoxidable debidamente esterilizada; con esta se extrajeron muestras de la bio-película. Estas muestras de bio-masa fueron colocadas en cajas de Petri estériles, se procedió a sellarlas y trasportarlas a los laboratorios. Para escoger el lugar de donde se extraerían las muestras se dividió el Mascarón Oeste de la Estructura 5D-33 sub 3 en cuatro cuadrantes, asignándole una letra a cada uno. De esta manera el cuadrante superior izquierdo es el cuadrante A; cuadrante superior derecho, el B; inferior derecho, C; e inferior izquierdo, D (Figura 1).
