2009 Salvando Piedras Negras. En *XXII Simposio de Investigaciones Arqueológicas en Guatemala, 2008* (editado por J.P. Laporte, B. Arroyo y H. Mejía), pp.365-376. Museo Nacional de Arqueología y Etnología, Guatemala (versión digital).

SALVANDO PIEDRAS NEGRAS

ABSTRACT RECOVERING PIEDRAS NEGRAS

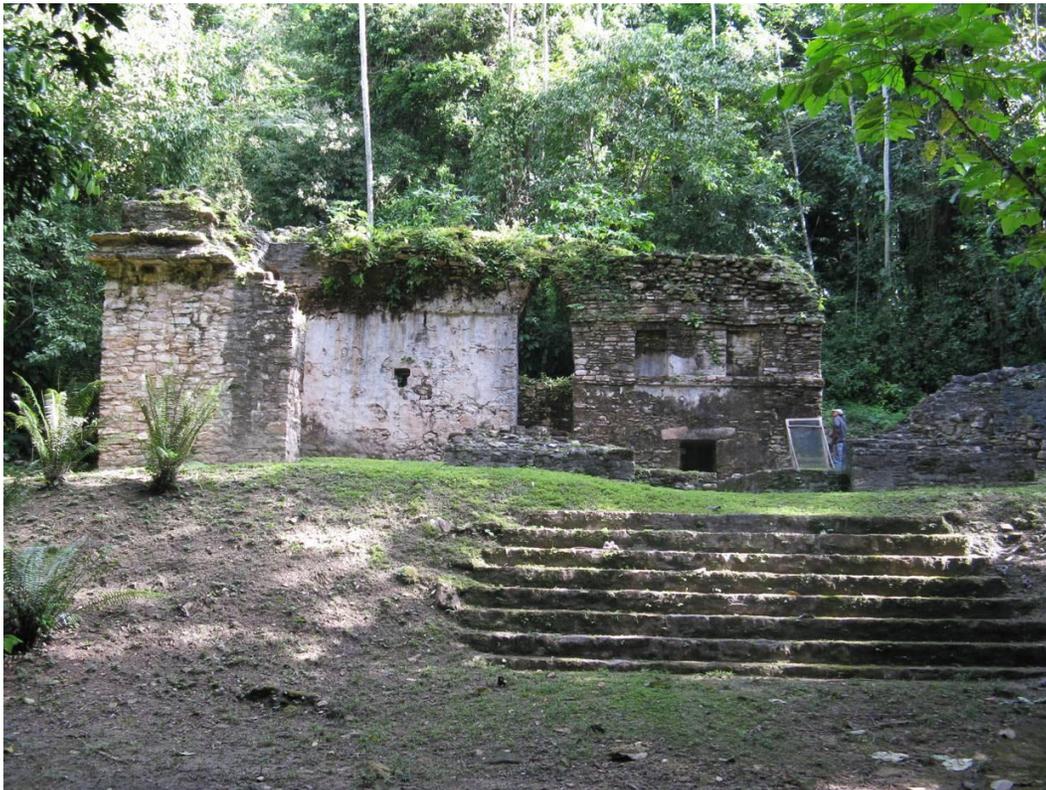
Figura 2

El baño de vapor P-7 presentaba daños severos y su integridad física estaba la borde del colapso. Su rescate fue lento y después de varios años de intervención el trabajo fue concluido. En la actualidad el baño de vapor P-7 se considera como una joya arquitectónica dentro de la ciudad (Figura 2).

Uno de sus mayores aportes es el inicio del programa de rescate de Piedras Negras, ya que durante los cuatro años de duración del proyecto se destinó un porcentaje de su presupuesto a actividades de restauración y salvamento estructural de algunas edificaciones. Su mayor logro fue la restauración y rescate de uno de los ocho baños de vapor con que cuenta la ciudad.

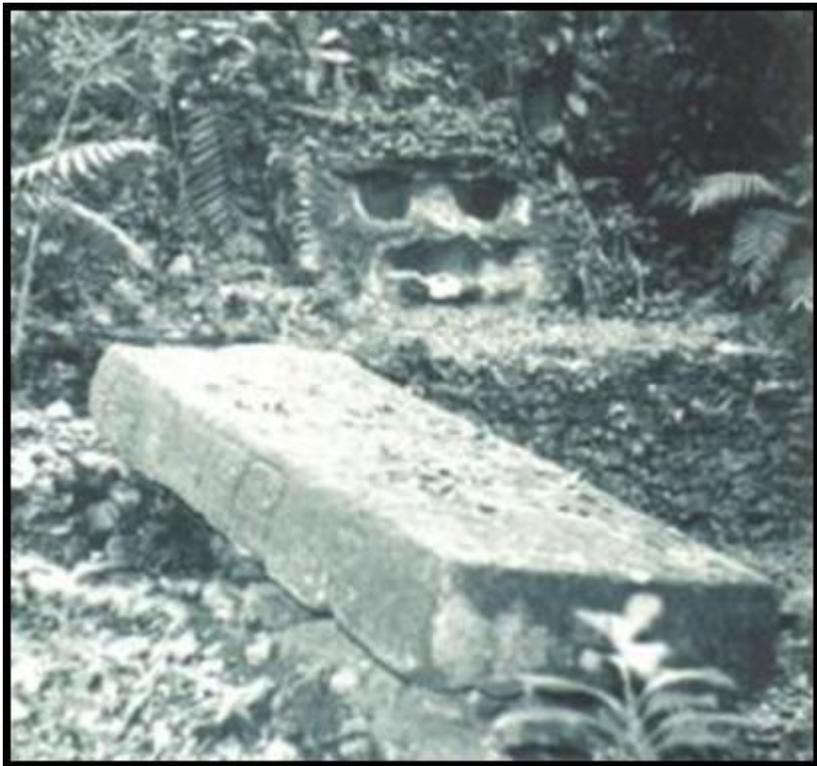
Figura 3

En 1994 los trabajos se centraron en la consolidación de la escalinata del edificio K-5 y una serie de excavaciones ubicadas al frente del edificio y en el patio del juego de pelota, por otro lado, la especialista en restauración y estucos Angelyn Bass realizó un estudio encaminado a determinar los agentes de deterioro del mascarón (Figura 3), hizo una pequeña intervención consolidando grietas menores que estaban ocasionando filtraciones y deterioros interiores.

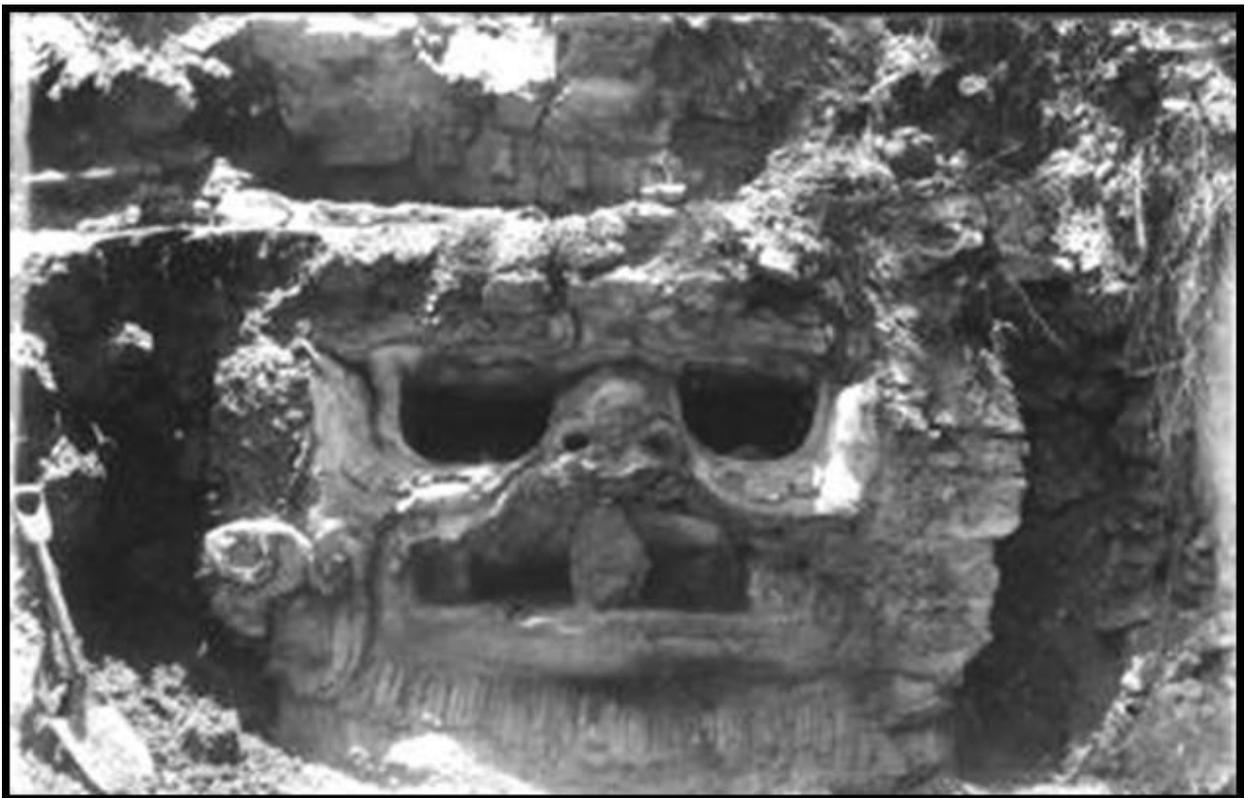
Figura 4

Piedras Negras cuenta con más de doce estructuras piramidales, y el edificio K-5 es uno de los más importantes. Durante la serie de excavaciones realizadas en el sitio ha llamado la atención de los arqueólogos. Durante la década de 1930 el edificio fue uno de los objetivos principales de los trabajos de campo del equipo de la Universidad de Pennsylvania (Figura 4).

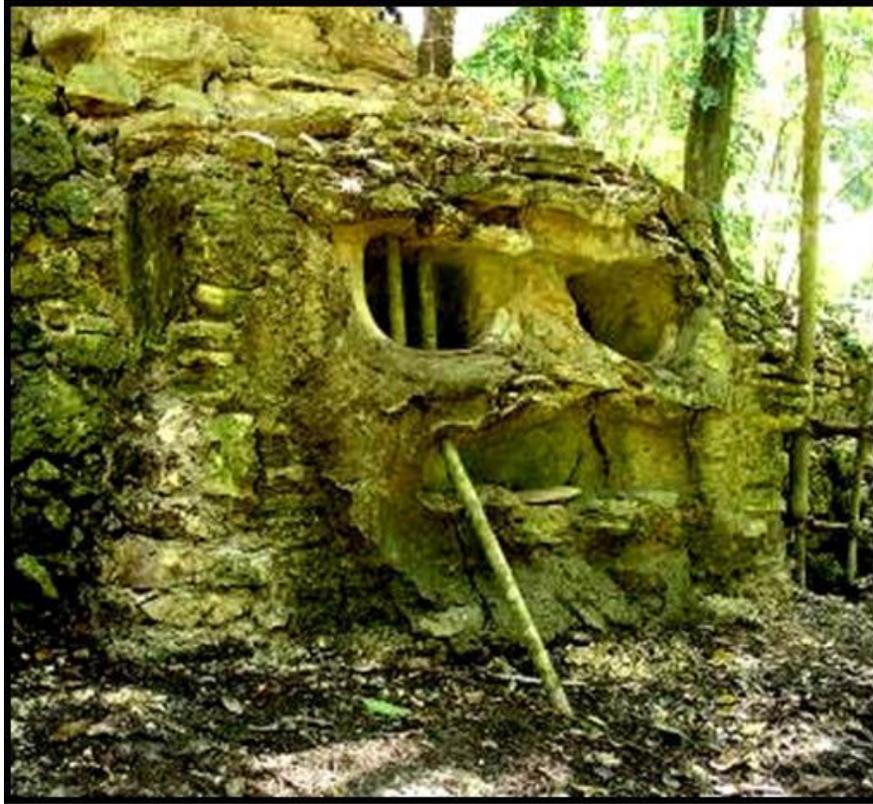
Figura 5

El edificio K-5 ha sido sometido a trabajos intensivos que han ocasionado la pérdida parcial de su constitución física arquitectónica. La intervención arqueológica encaminada al estudio de las etapas constructivas y secuencias de ocupación fueron las que más daño causaron al edificio. La falta de documentación de este tipo de trabajo no ha permitido conocer en su totalidad y detalle la información obtenida de esa época. En la actualidad solamente se cuenta con una colección de dibujos realizados y un pequeño informe de estas actividades (Figura 5).

Dadas las condiciones en que la universidad de Pennsylvania dejó el mascarón en 1932 y 1939, la exposición a los elementos naturales causó notorios daños. La lluvia, el viento y el crecimiento de árboles y vegetación menor ocasionaron grietas que fueron debilitando la constitución física del material empleado en la construcción de K-5. Posteriormente, el mascarón fue expuesto a acciones vandálicas que contribuyeron aún más a su deterioro.

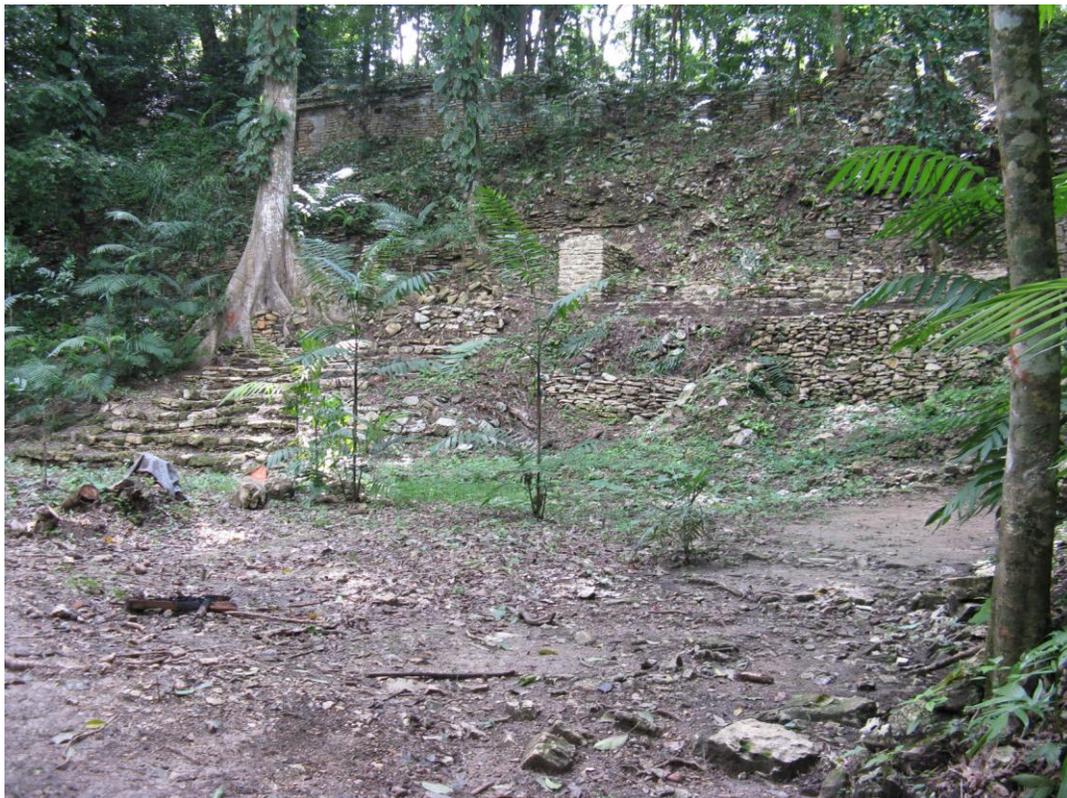
Figura 6

La liberación del patio 1 consistió en la remoción de escombros, retiro y acondicionamiento de piedras. Las excavaciones de años anteriores dejaron promontorios de escombros, lo cual provocó la reducción de espacio en el patio 1. Los trabajos fueron encaminados a regresar el escombros y piedras de relleno a las trincheras dejadas abiertas. Este trabajo tuvo doble finalidad: la limpieza del patio y el relleno de las trincheras. Al mismo tiempo se colocaron las gradas que daban acceso al edificio J-6. Ésta fue una escalinata con diez peldaños, los cuales en su mayoría fueron recuperados en el escombros tirado al centro del patio (Figura 6).

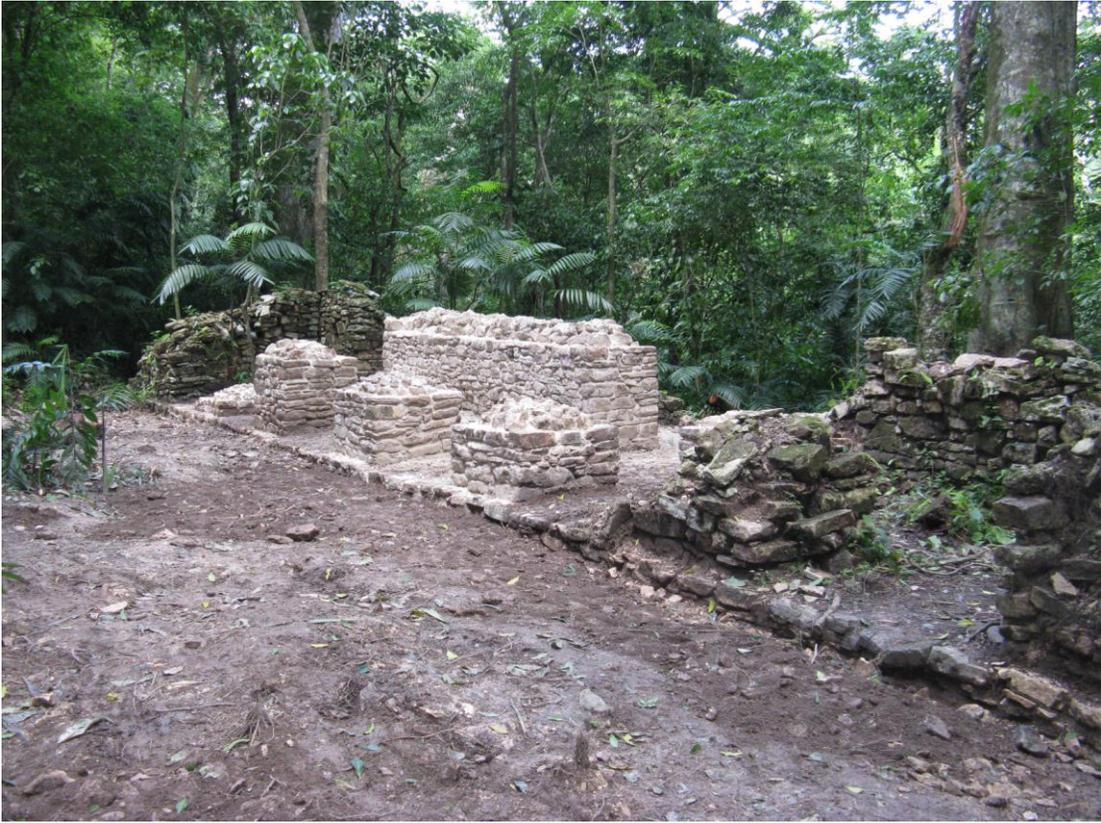
Figura 7

Uno de nuestros grandes retos en el patio 1 fue el rellenar la trinchera que da hacia el Edificio J-6, justo donde se encontraba el trono de Piedras Negras (Figura 7). La trinchera tenía 3.5 m de largo, 2.85 m de alto y 1.50 m de ancho. Todo el escombros de los promontorios sirvió para rellenar este saqueo. La escalinata es el acceso principal del conjunto de cuartos del palacio J-6.

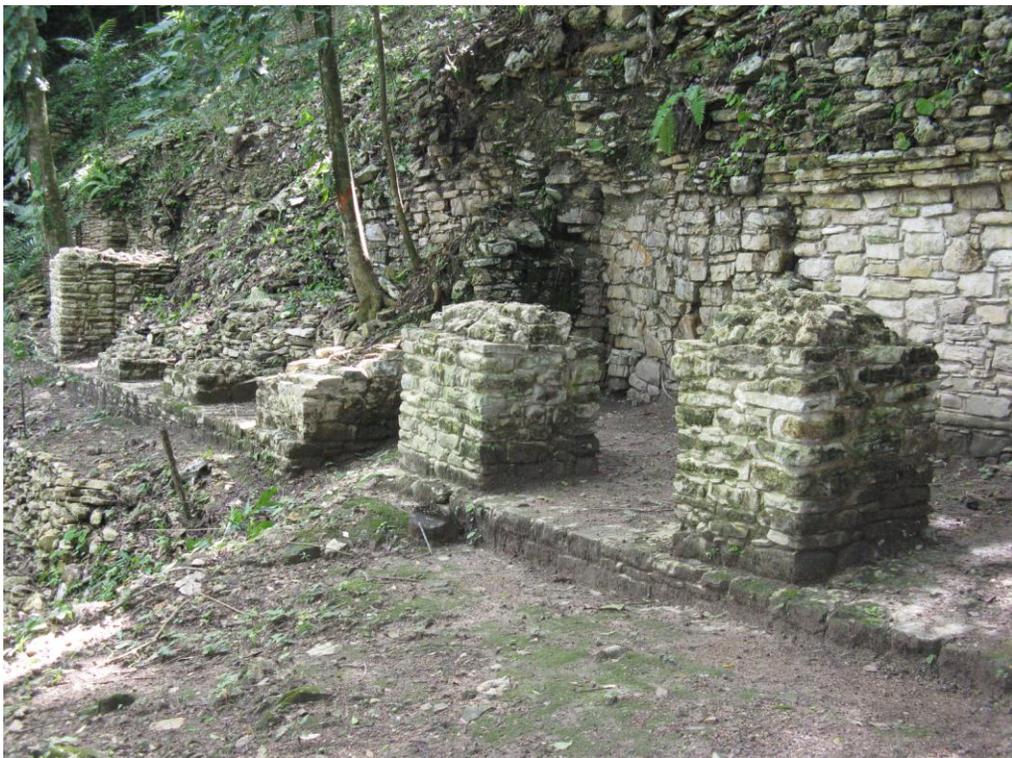
Figura 8

Al retirar el escombros se puede notar con mucha precisión la forma total del edificio J-2, al mismo tiempo se realza el papel que jugó este edificio con relación a la gran plaza y el patio 1: el edificio J-2 es el primer conjunto de cuartos palaciegos que dan acceso al patio 1. Cuenta con una gran escalinata que asciende desde la gran plaza y conecta con una serie de descansos que finalizan en las entradas del edificio J-2, que funcionó como una especie de vestíbulo o antesala para ingresar al patio 1, que posiblemente fue el lugar en donde los reyes de Piedras Negras recibieron a sus visitantes. Inferencia hecha dada la importancia y calidad escultórica del trono localizado en el edificio J-6 (Figura 8).
