SISTEMAS CONSTRUCTIVOS Y ESTEREOTOMÍA EN EL PALACIO DE ORIENTE DE LA BLANCA, PETÉN

Gaspar Muñoz Cosme

Universidad de Valencia, Universidad Politécnica de Valencia e
Instituto Universitario de Restauración del Patrimonio

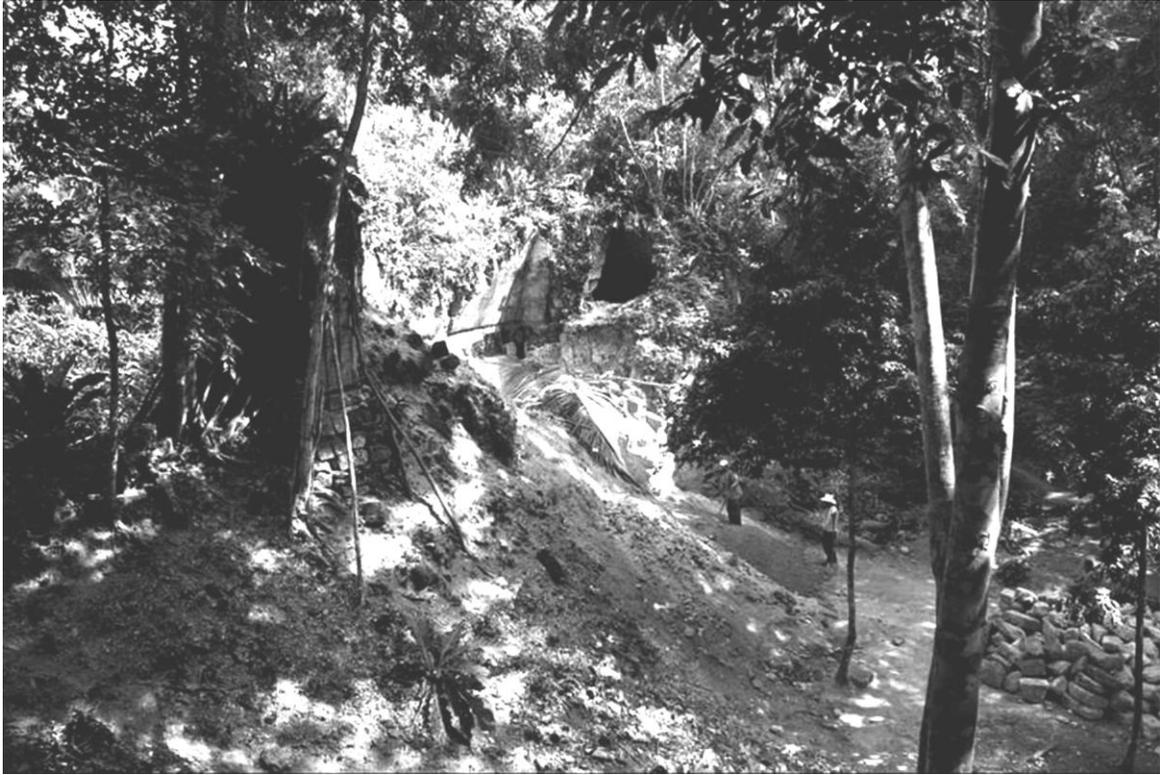
Figura 1 Palacio de Oriente antes de su excavación

En este artículo nos centraremos en el análisis de uno de los edificios que conforma la Acrópolis que, sin duda, ocupa el espacio preferente de la misma. Se trata del palacio que cierra el patio central por el este o, como le hemos denominado, el Palacio de Oriente (Figura 1).

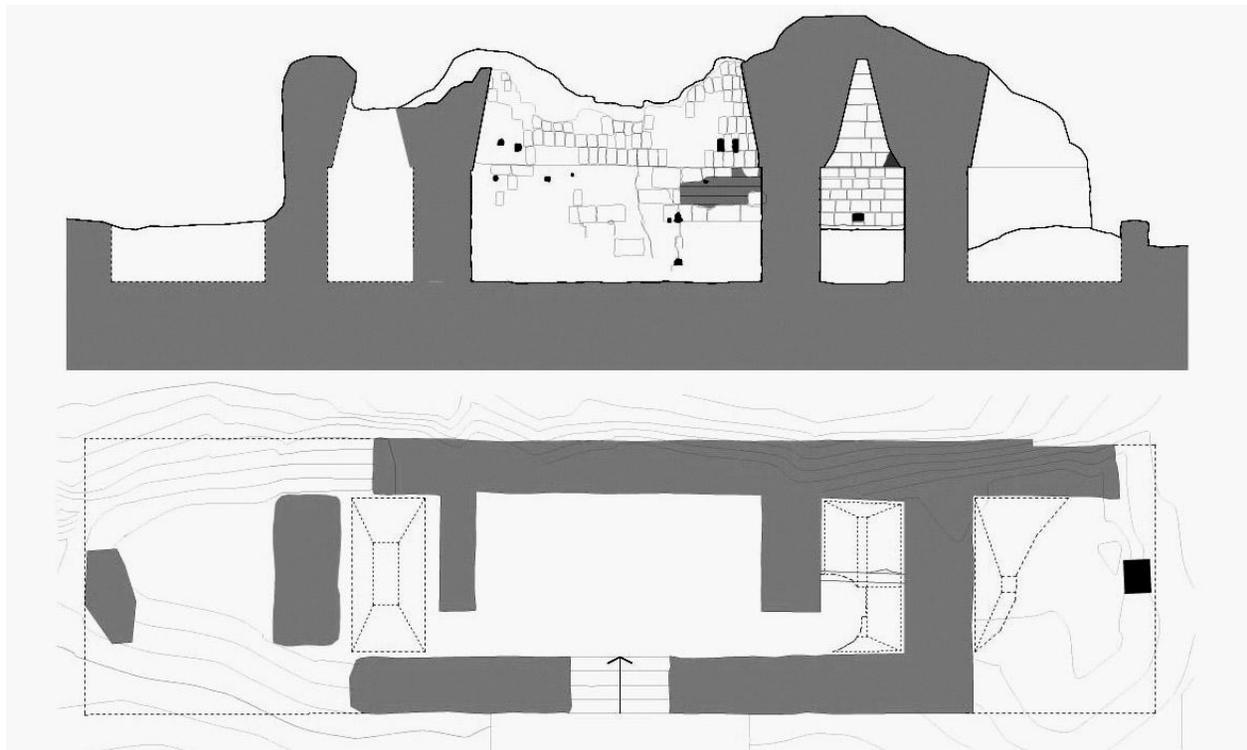
Figura 2 Planta y sección longitudinal del Palacio de Oriente

El Palacio de Oriente tiene una tipología de edificio de una sola planta y de una sola crujía, con una división interior en cinco cuartos o estancias abovedadas. No obstante lo anterior, llama la atención que sus dimensiones sobrepasan claramente las habituales en edificios de estas características (Figura 2).

La longitud total es, aproximadamente, de 27 m de largo por 7 m de anchura, dejando en su interior bóvedas de 4.10 m de luz. Su estancia principal es la mayor del edificio con una longitud de más de 7 m y una anchura de 4.10 m, es decir un espacio cercano a los 30 m², que, sin duda, fue el ámbito más importante del palacio y, por ende, de toda La Blanca. Está cubierta por una bóveda de eje longitudinal norte-sur, cuyas claves o tapaderas se elevaban a algo más de 6 m del pavimento actual.

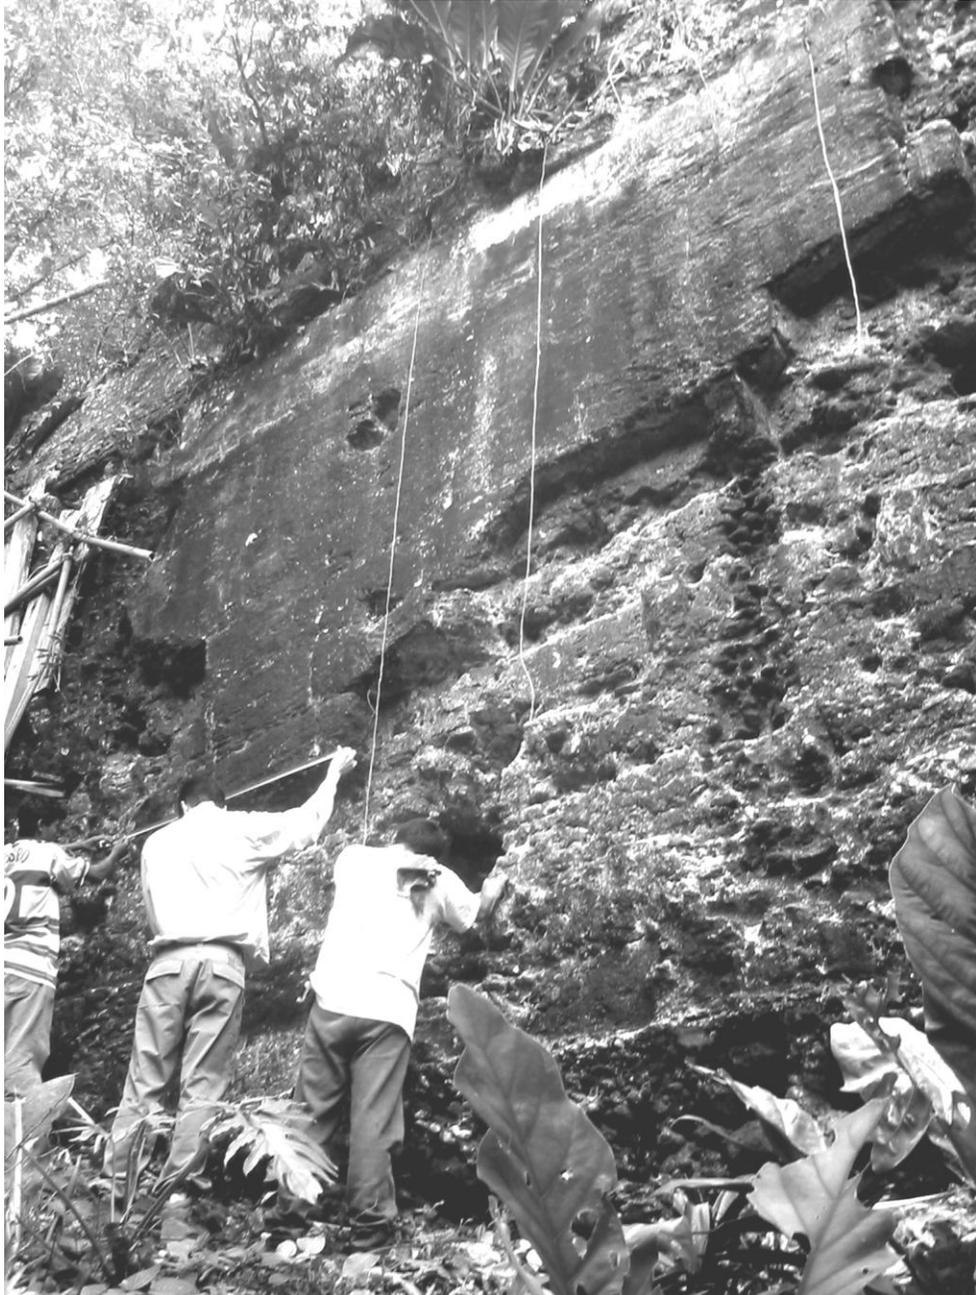
Figura 3 Muro posterior del palacio

Uno de los elementos más impresionantes de este edificio es su fachada oriental. En ella se unen varios factores que la hacen notoria; por un lado su tamaño, ya que es un enorme paredón de más de 8 m de altura en las zonas más conservadas que, además, se ve sobreelevado sobre el talud al ser observado desde el exterior, y por otro, el ser un muro ciego con muy escasas perforaciones de ventilación. A ello hay que unir la característica de su sillería, perfectamente cortada y de gran tamaño, y aparejada siguiendo un sistema de llaves de amarre, colocadas de forma ordenadamente escalonada, para conseguir una mayor estabilidad de la capa externa de sillares. Estamos hablando de un muro de 1.40 m de grosor, con capas de sillares de 0.20 m de espesor y un relleno de 1 m (Figura 3).

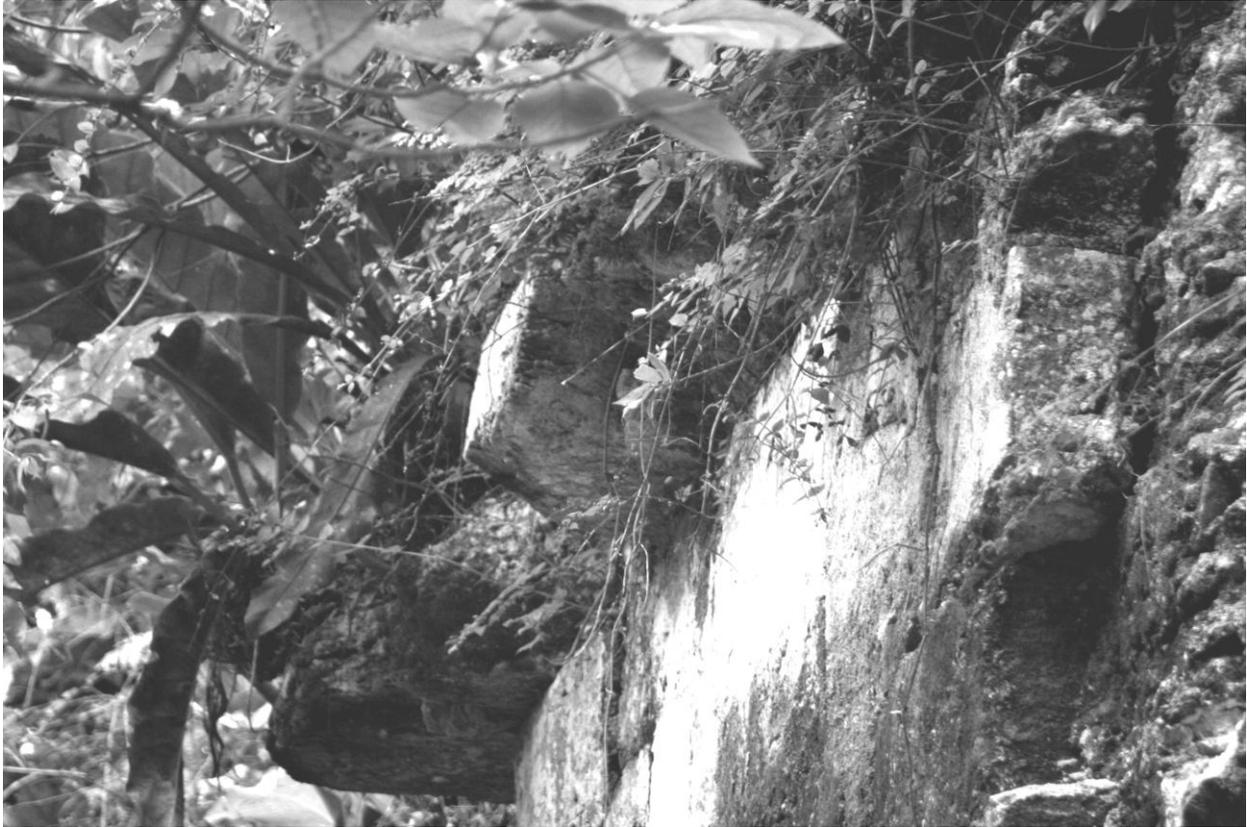
Figura 4 Detalle piedra de cornisa

En la parte superior una cornisa de piedra resguardaba el muro de las aguas de lluvia y sobre ella el cuerpo de coronación que estaba fabricado con piedra de menor tamaño, posiblemente por el mismo sistema constructivo ya que sería parte de la masa de contrapeso de las bóvedas y para conseguir también una mejor superficie de agarre para la decoración de estuco. Lamentablemente la mayor parte de las piezas de cornisa están rotas o han desaparecido, quedando el muro desprotegido (Figura 4).

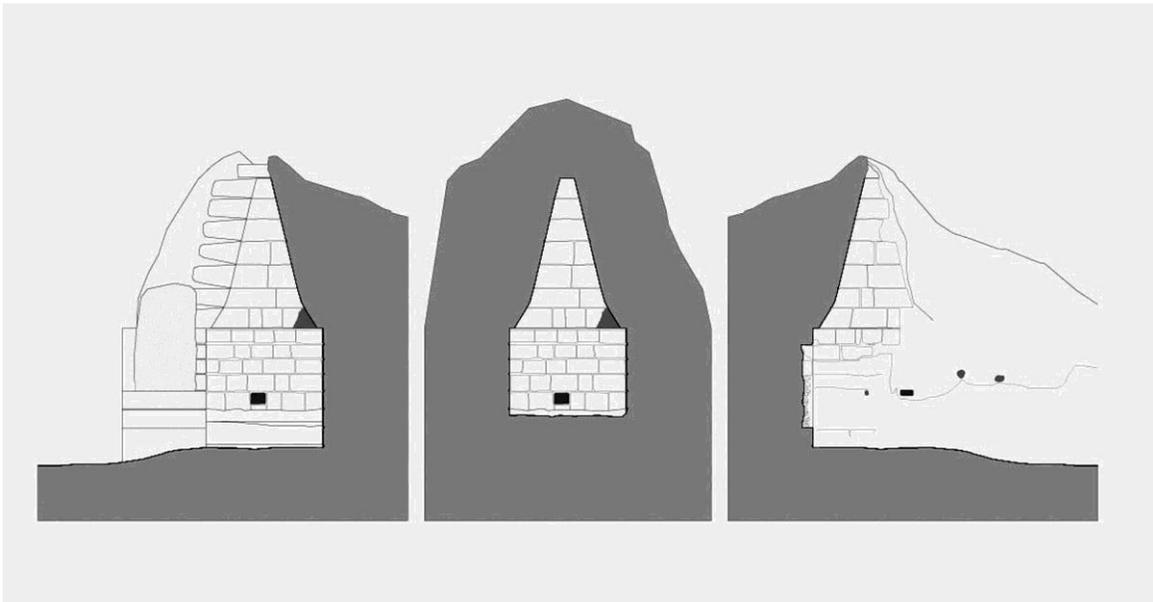
Figura 5 Secciones estancia abovedada

No obstante, quisiéramos destacar la calidad de la estereotomía de este edificio que podemos constatar en la bóveda del cuarto lateral sur de la estancia principal. Se trata de una bóveda de menores dimensiones con 2.10 m de luz y 4 m de longitud, construida en sentido transversal del edificio y que se conserva en casi un 75%. Solamente sufrió el desmoronamiento de unas 60 dovelas de las que estaban situadas sobre los dinteles de la puerta que le une con el espacio central. La causa de ello fue talvez que estos dinteles eran de madera y se pudrieron, perdiendo su resistencia (Figura 5).

A pesar de ello la bóveda se puede observar completamente viendo la calidad del trabajo de los canteros, algo que se demuestra en algunos detalles excepcionales. Quizá el más destacado es que el plano interior de ambos lados de la bóveda se quiebra tras la primera hilada para seguir con un ángulo menor con la vertical, produciendo una sección singular. Las cabeceras de las bóvedas se resuelven como muros con un leve desplome y es especialmente interesante observar la resolución de los sillares de esquina que deben conjugar la complicada geometría de estos puntos.

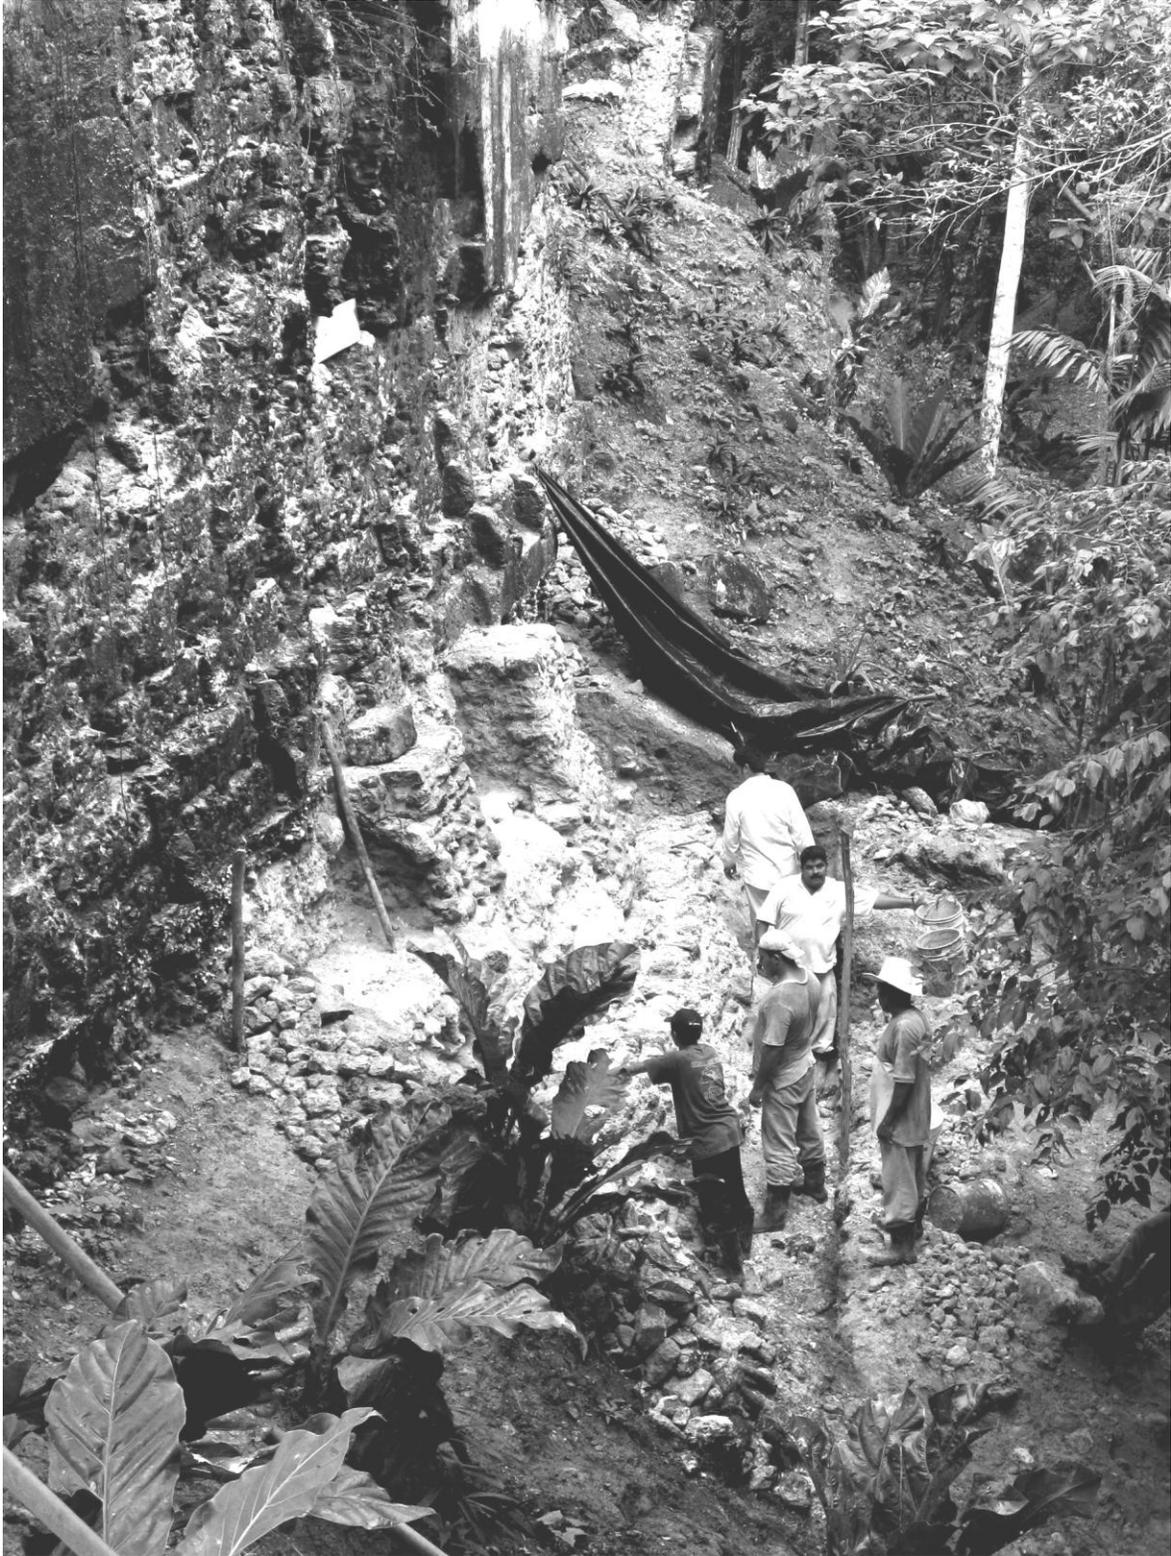
Figura 6 Recalce del muro oriental

La intervención en la cimentación se realizó inicialmente mediante el sistema de batches, con dos actuaciones separadas que fortalecieron la zona más dañada. Posteriormente se procedió a la eliminación del ramón, y a la limpieza y extracción de sus raíces, que habían penetrado profundamente en buena parte de la cimentación. Una vez saneada se procedió a compactar y rellenar los espacios vacíos que dejaron las raíces. Se limpió la totalidad de la cimentación en la zona central del edificio y se le dotó de un nuevo recubrimiento protector para evitar su degradación por los efectos atmosféricos (Figura 6).
