2005 Excavaciones en el sitio La Muerta, Cuenca Mirador, Petén. En *XVIII Simposio de Investigaciones Arqueológicas en Guatemala, 2004* (editado por J.P. Laporte, B. Arroyo y H. Mejía), pp.69-84. Museo Nacional de Arqueología y Etnología, Guatemala.

EXCAVACIONES EN EL SITIO LA MUERTA, CUENCA MIRADOR, PETÉN

Durante la temporada de campo 2003 del Proyecto Arqueológico Cuenca El Mirador, se realizaron trabajos de rescate en el sitio conocido como La Muerta, ya que varios rasgos arqueológicos estaban en inminente peligro de colapso y depredación. De esa cuenta se programaron intervenciones en el Edificio A1, el cual se refiere a un templo ceremonial, y en el Edificio A2 que tiene forma piramidal con muros en talud en las fachadas este y oeste, además de escalinatas salientes en las fachadas norte y sur. También se realizaron excavaciones en dos monumentos recientemente localizados. Estas investigaciones forman parte de un esfuerzo por habilitar un paraje en el trayecto que hacen los visitantes hasta El Mirador, desde Carmelita. En este caso es importante resaltar que el sitio está ubicado estratégicamente en esta ruta, pero se encuentra muy depredado y sólo cuenta con monitoreos peri

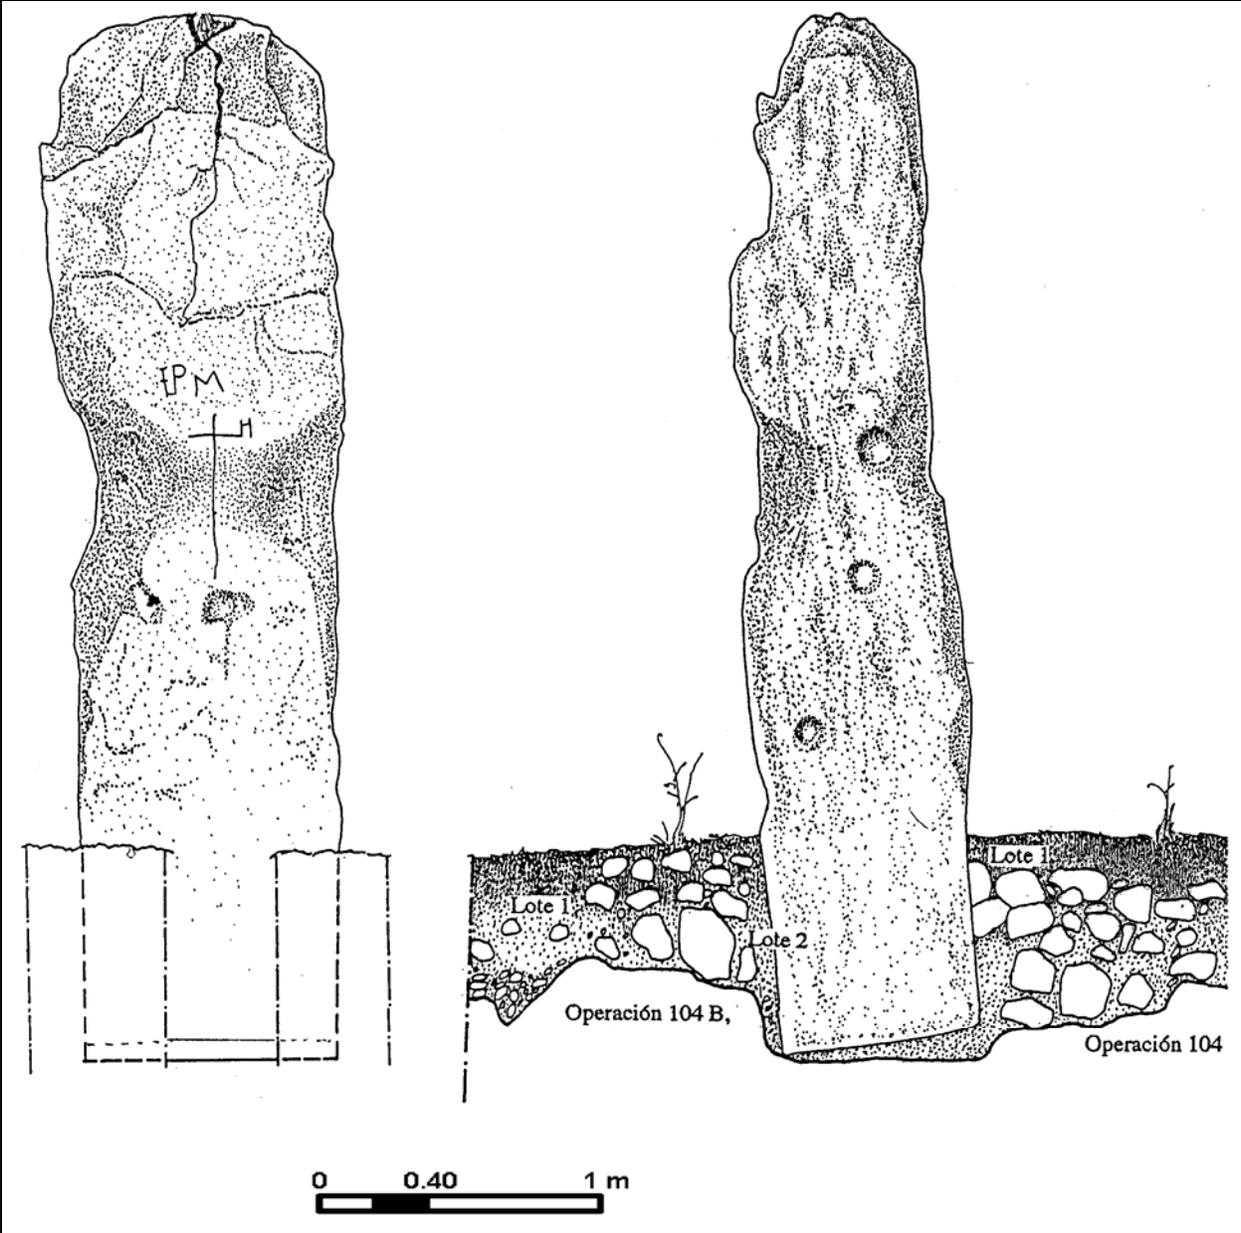
Figura 10 Estela 2, vistas Norte y Oeste, muestra la ubicación de las operaciones 104 y 104-B

Se refiere a otro monumento ubicado a unos 100 m al norte de la vereda que conduce hasta el campamento de El Mirador (Figura 10). Fue denominado como Estela 2, no se encuentran montículos espacialmente asociados sino más bien se trata de un monumento aislado. Este monumento en roca caliza mide 0.93 m por 0.75 m por 2.90 m. Entre los rasgos más significativos están unos extraños desgastes en la parte media de la estela, parece ser parte del diseño, el cual la divide en dos rectángulos. Cuenta también en tres de sus lados con cavidades circulares talladas, con un diámetro promedio de 6 cm y una profundidad de 3 cm. Posiblemente la estela estuvo estucada con diseños pintados, aunque no se encontró ninguna evidencia de esta posibilidad.

Se excavó en la parte sur y norte (Operación 104) apuntalándola previamente. El material cerámico fue reducido y se encontró erosionado. Se recuperó un borde que parece corresponder a un plato del tipo Sierra Rojo.
