LA ARQUITECTURA DE COMALCALCO, TABASCO, A TRAVÉS DE SUS LADRILLOS

Ricardo Armijo Torres
Laura Castañeda Cerecero
Carlos M. Varela
INAH-Tabasco, INAH-DEA

ABSTRACT THE ARCHITECTURE OF COMALCALCO, TABASCO, THROUGH ITS BRICKS

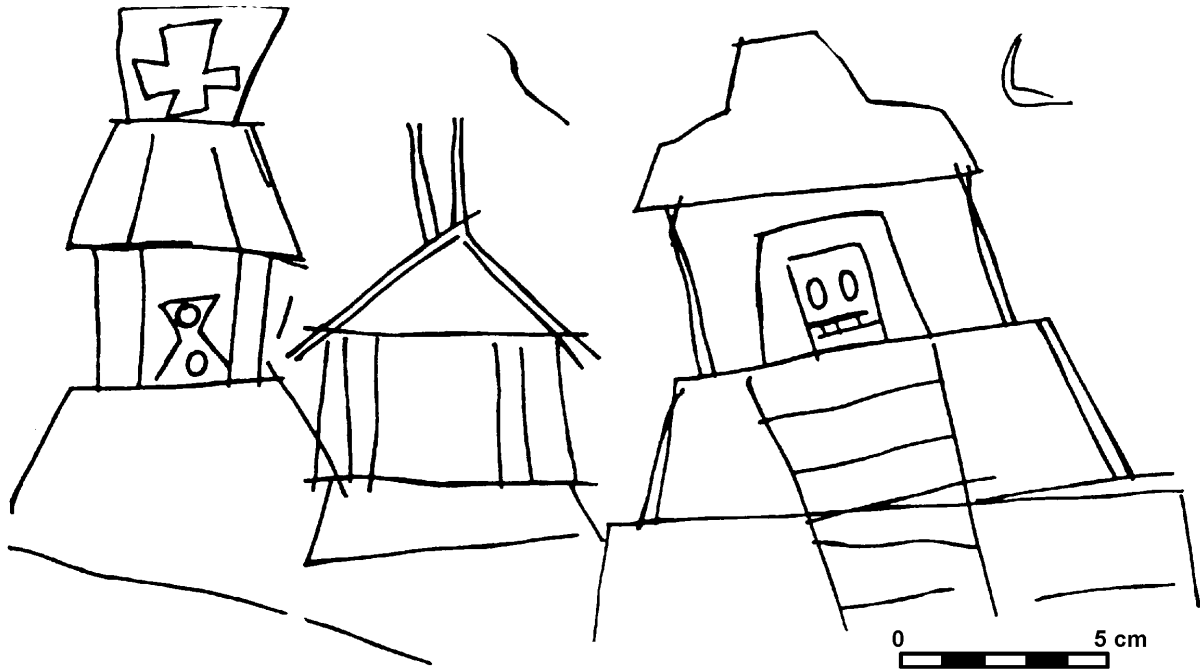
Figura 2 Dibujo de un ladrillo con representaciones arquitectónicas (Navarrete 1967)

Si bien los anteriores investigadores estuvieron interesados en los peculiares ladrillos decorados que encontraron durante sus expediciones en el sitio, el estudio formal de los ladrillos se inició hasta 1967 con el trabajo de Carlos Navarrete, en cuyo informe reporta la frecuencia de los motivos decorativos en los edificios y la ubicación de estos materiales en colecciones privadas en Comalcalco, la ciudad de México y en el extranjero, siendo éste uno de los mejores estudios realizados en este sentido. El trabajo de Navarrete (1967) señala la necesidad de abundar en un análisis detallado de las representaciones arquitectónicas que muestren la posición de santuarios, ídolos y braseros al interior de los edificios, lo cual presentaría una idea clara de cómo eran los templos en el sitio (Figura 2).

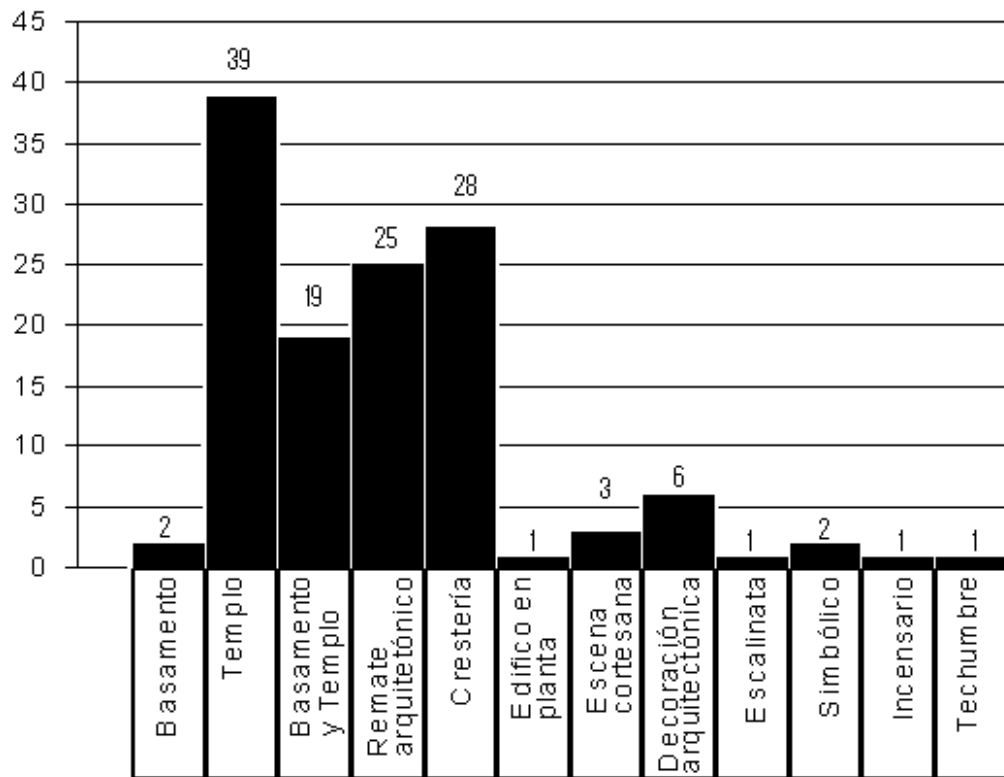
Figura 3 Frecuencia de las representaciones arquitectónicas en los ladrillos decorados de Comalcalco, Tabasco, México

La muestra registrada hasta ahora presenta un total de 4982 piezas analizadas, de las que 130 corresponden a representaciones arquitectónicas.

- Éstas se distribuyen en doce edificios, siendo el Templo I el que cuenta con 44 representaciones, las cuales se dividen en 18 dibujos de templos; siete de remates arquitectónicos; siete de techumbres; tres de basamentos con templos; dos con decoraciones arquitectónicas; un basamento y seis cresterías.

Los elementos arquitectónicos que más se representaron son los siguientes (Figura 3).

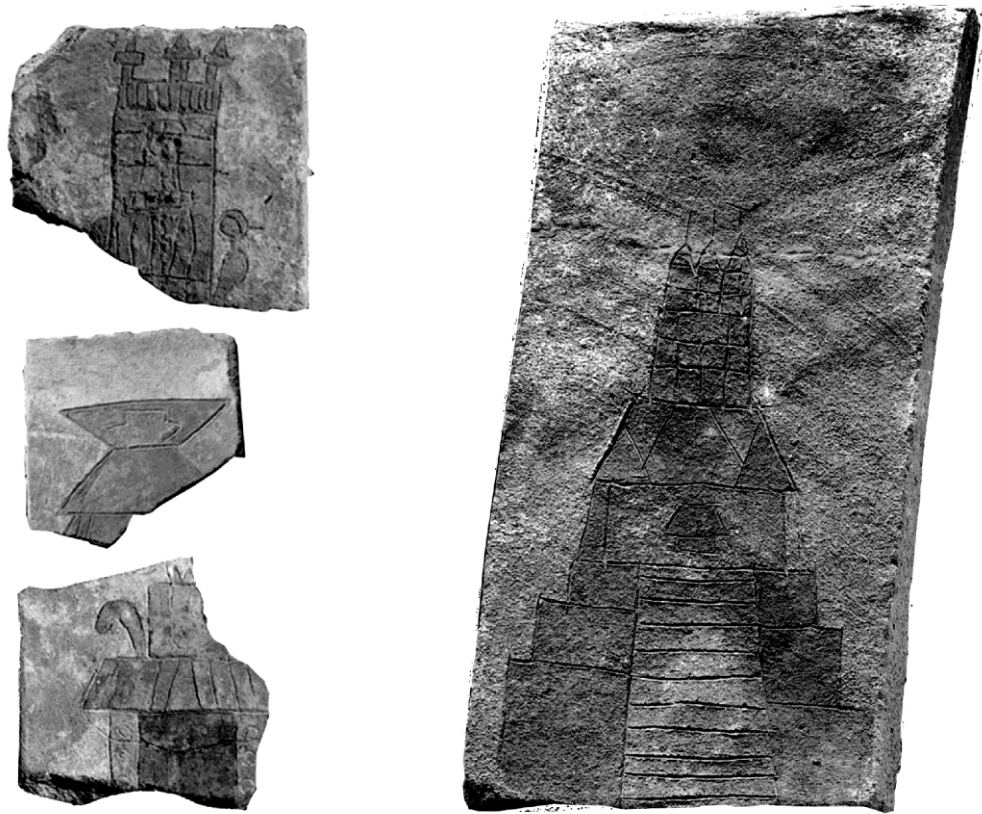
Figura 4 Remates arquitectónicos

Los templos suman treinta y nueve representaciones, en ellos generalmente se muestran cresterías, o sólo una parte del entablamento debido a que los ladrillos están fragmentados. Asimismo, se presentan diferentes tipos de remates arquitectónicos, entre los que destacan mayormente los que tienen forma de "T", "L" invertida, aquellos que tienen forma de pluma de ave, las cabezas coronadas con cruces, las cruces y los diversos tipos de almenas (Figura 4).

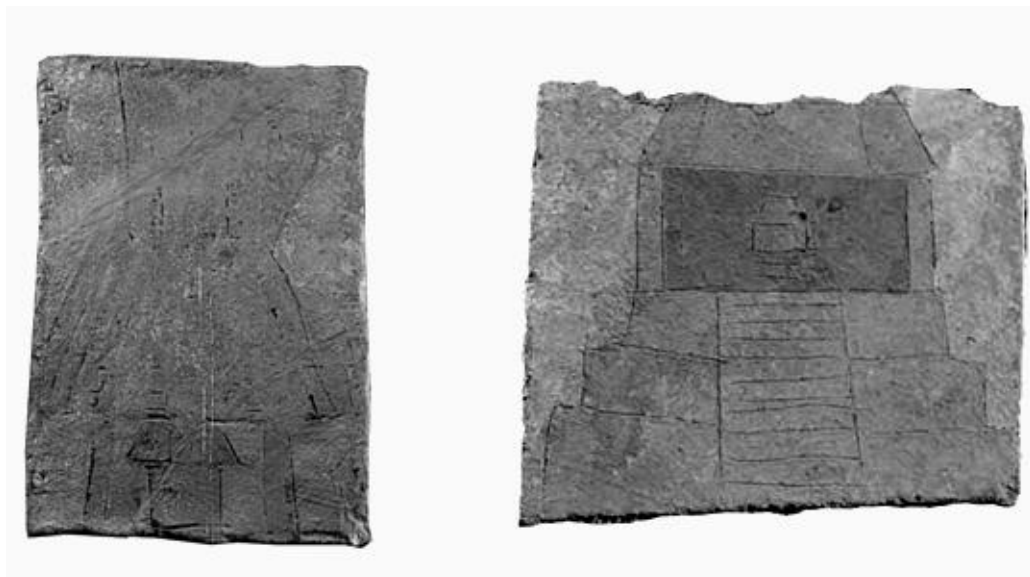
Figura 5 Representaciones de templos con santuarios

En los templos también se observa la presencia de *pilastras*, mostrando de este modo el acceso a la primera crujía o vestíbulo del templo, a través de tres vanos. Otro aspecto a destacar es la presencia de los *santuarios* representados en los ladrillos, los cuales fueron dibujados de forma similar a los templos, aunque de menores dimensiones. Estos elementos arquitectónicos aún son visibles en los derruidos templos de Comalcalco (Figura 5).

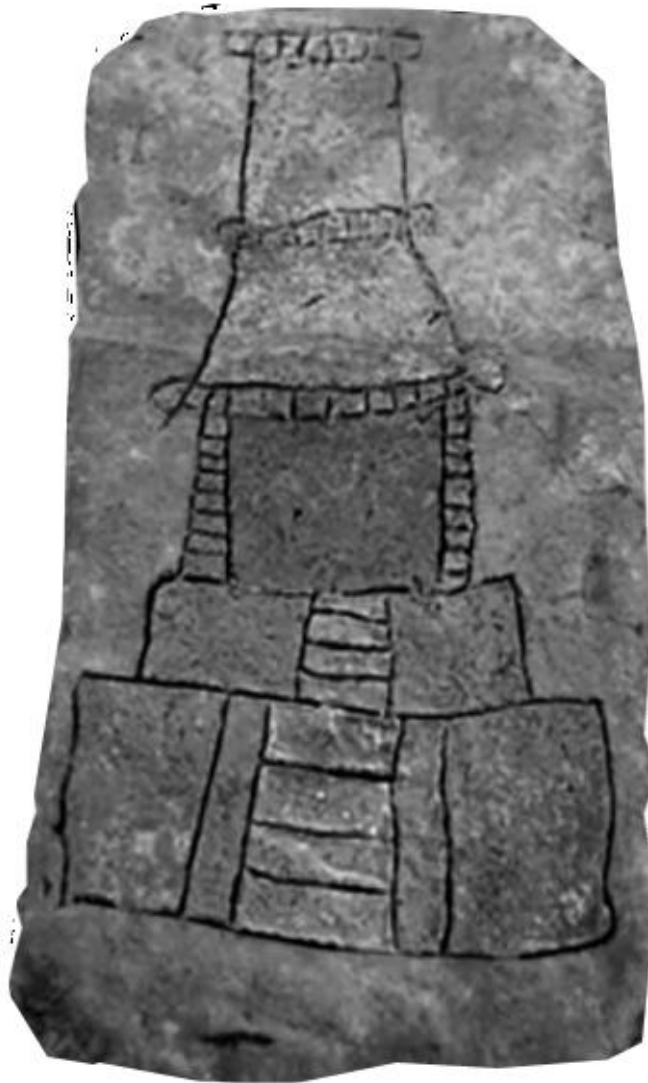
Figura 6 Representación arquitectónica de un basamento escalonado con escalinata central delimitada por alfardas, el cual es rematado por un templo

Otro elemento representado junto con los templos es el *basamento*, que constituye el soporte del templo y el vínculo entre el plano terrestre y el espacio divino, al que tienen acceso los gobernantes y el sacerdocio. Este elemento siempre sobresale por su volumetría, regularmente es escalonado, y en ocasiones es ilustrado con una escalinata central, la cual es flanqueada algunas veces por *alfardas*, aunque no siempre el basamento muestra la disposición de escalinatas para subir al templo (Figura 6).

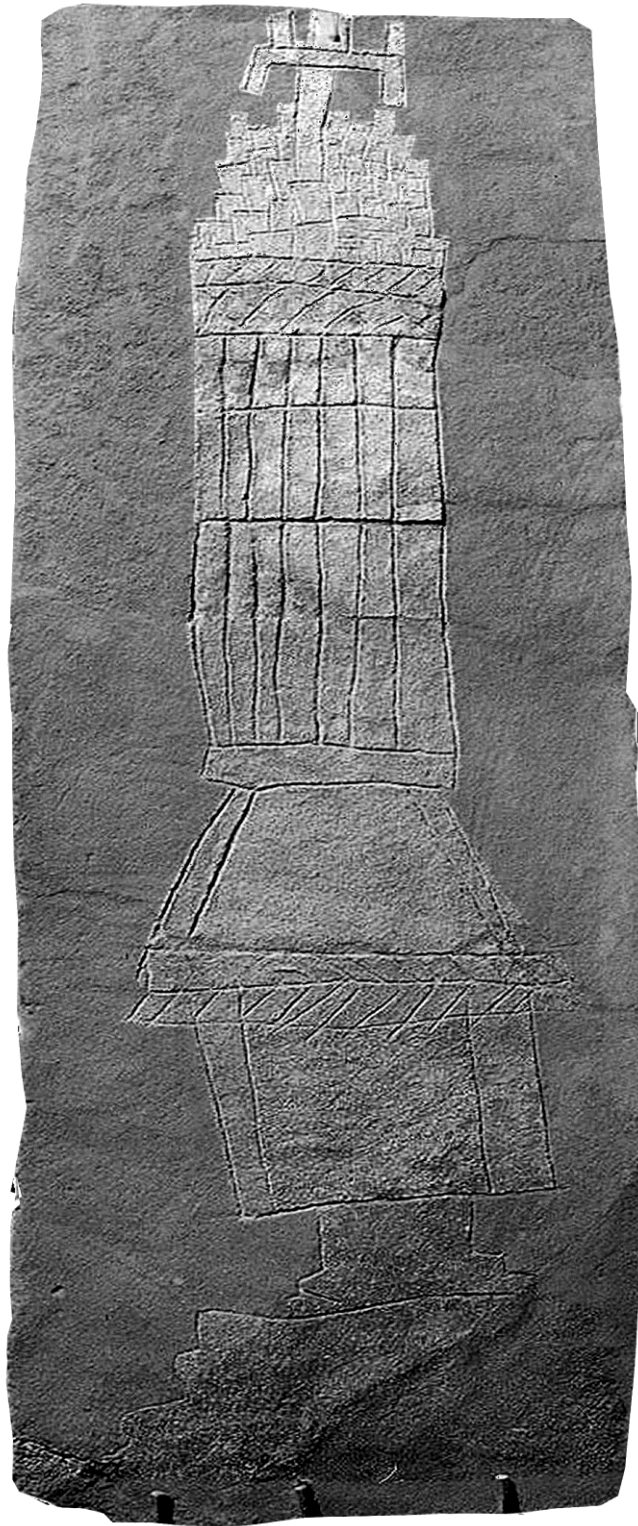
Figura 7 Representación de un basamento rematado por un templo con crestería

Las cresterías son ampliamente representadas en la muestra analizada, con ellas podemos darnos una idea de las características de estos elementos arquitectónicos que sirvieron de remate a los templos. En los dibujos plasmados en los ladrillos se observa su gran tamaño, y podemos suponer su contenido simbólico en los casos en que muestran figuras humanas o de animales, éstas son alargadas y de forma rectangular, algunas de ellas presentan un calado y en otras se observan tiras entrelazadas, lo que sugiere que fueron elaboradas con materiales perecederos como el guano, tan abundante en la región, durante aquella época (Figura 7).
