2005 El Cuadrángulo A19: Un conjunto arquitectónico restringido en el epicentro de Naranjo, Petén. En *XVIII Simposio de Investigaciones Arqueológicas en Guatemala, 2004* (editado por J.P. Laporte, B. Arroyo y H. Mejía), pp.234-243. Museo Nacional de Arqueología y Etnología, Guatemala.

# EL CUADRÁNGULO A19: UN CONJUNTO ARQUITECTÓNICO RESTRINGIDO EN EL EPICENTRO DE NARANJO, PETÉN

*Daniel E. Aquino*

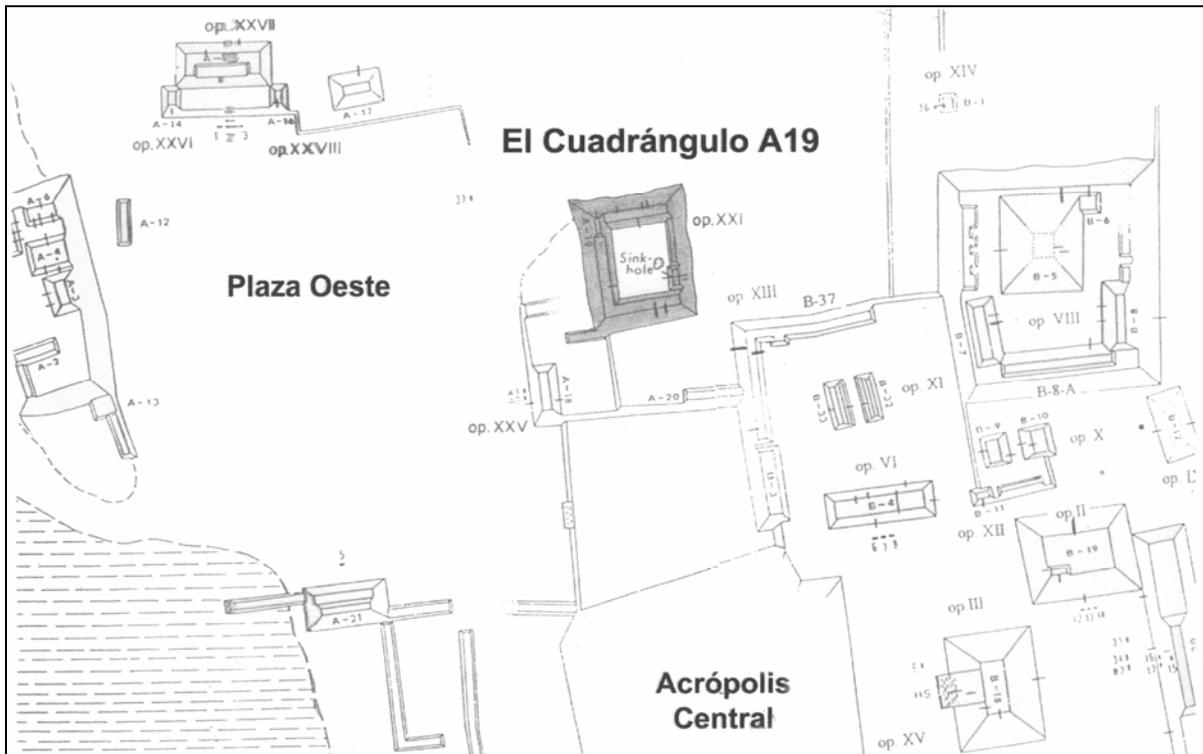
Figura 2 Ubicación del Cuadrángulo A19 en el epicentro de Naranjo (Graham 1975, con modificaciones)

Este conjunto arquitectónico se encuentra ubicado en el epicentro del sitio, al norte de la Acrópolis Central y colinda hacia el oeste con la Plaza. Debido a su ubicación es posible argumentar que se trata de un complejo de gran importancia, que fue utilizado por un grupo restringido de la población. El conjunto fue penetrado por nueve saqueos, cuatro trincheras en el Palacio A22, un túnel en A24, una trinchera en A25, otras dos en A26 y un último túnel en A19. Solamente las plataformas A23 y A29 quedaron libres de las depredaciones (Figura 2).

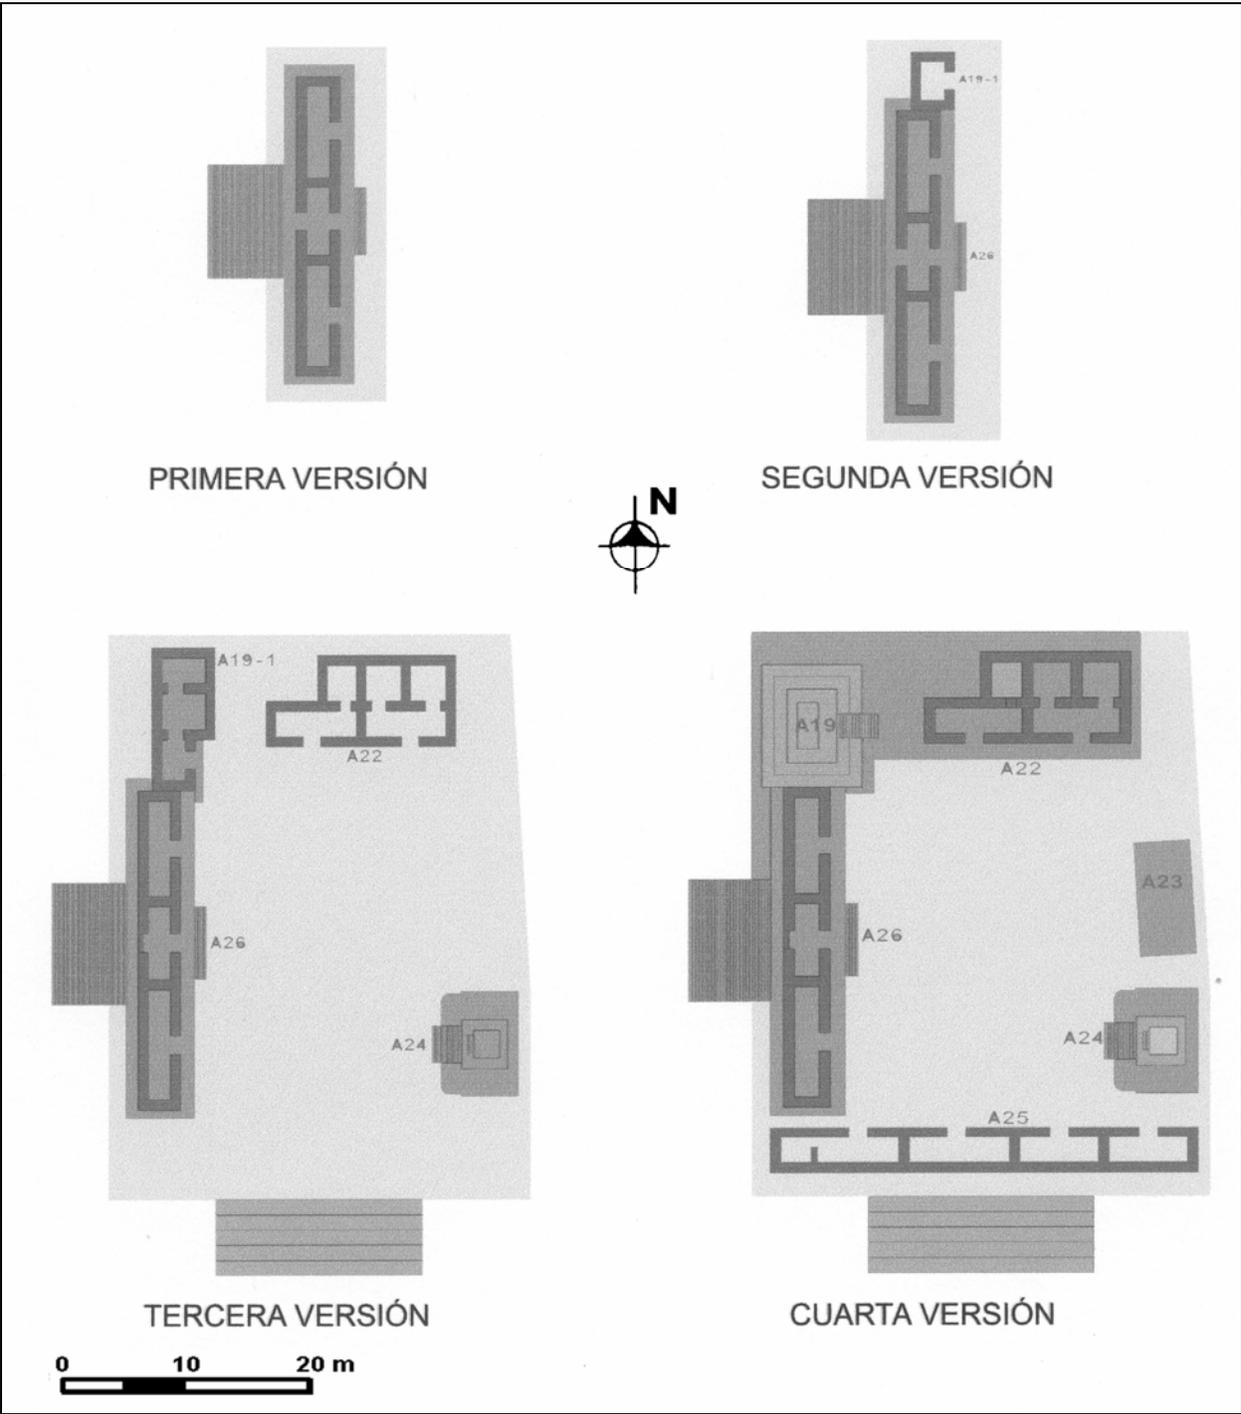
Figura 3 Evolución arquitectónica del Cuadrángulo A19

Finalmente, asociado con el último piso de plaza, se lleva a cabo la construcción del Palacio A25 y la Plataforma A23, cerrando así el patio en sus cuatro lados. Para esta época se han registrado únicamente dos accesos al patio, un pasillo entre los Palacios A25 y A26, y otro en la esquina noreste (Figura 3). Con la reocupación del conjunto en la última época registrada, se llevan a cabo la Plataforma A29 en la esquina noreste y una banqueta adosada a la fachada norte de A25, dando aún más realce al aspecto restringido del grupo.

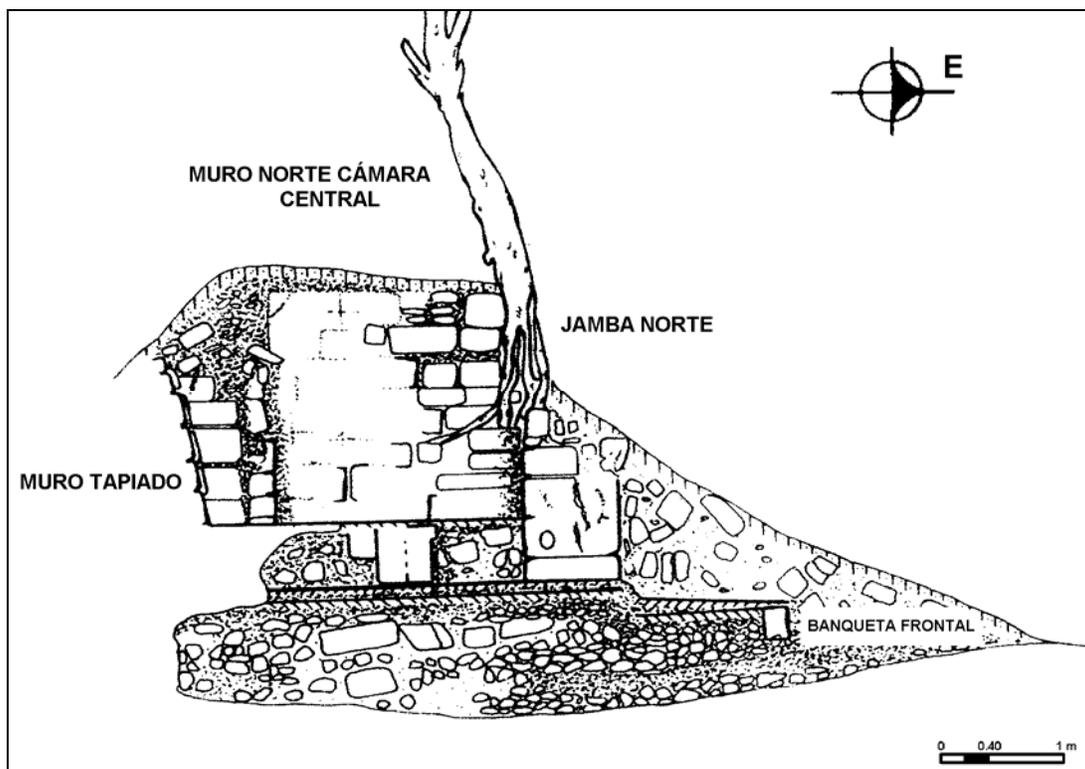
Figura 4 Primera versión arquitectónica del Cuadrángulo A19

### **PRIMERA VERSIÓN (Figura 4)**

El conjunto arquitectónico da inicio con la construcción de un palacio abovedado en sentido norte-sur identificado como A26, el cual ha sido fechado basándose en la cerámica hacia el periodo Tepeu 1. Solamente fue posible conocer la cámara central, debido a que los dos saqueos que perpetraron la estructura fueron realizados en la misma. De acuerdo con la morfología del montículo es posible definir tres cámaras longitudinales, las cuales se apoyan sobre una plataforma que alcanza 1 m de descanso y 1 m de altura. La cámara central, para esta fecha, cuenta con dos accesos en las fachadas este y oeste, respectivamente, realizados de manera simétrica, permitiendo así el transitar desde la Plaza Oeste hacia el área de canteras, luego de utilizar una escalinata exenta que permitía el ascenso hasta el nivel del palacio. Durante la primera versión arquitectónica del conjunto, es posible que se desarrollaran actividades administrativas relacionadas con la obtención de materia prima para la construcción, tanto por la ubicación como por la época, puesto que para tal periodo se ha registrado un decrecimiento y remodelación en el epicentro del sitio.

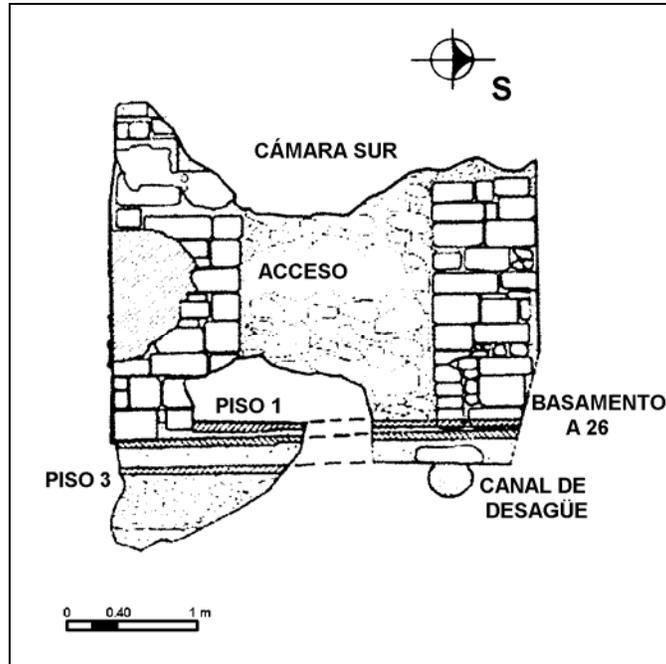
Figura 5 Segunda versión arquitectónica del Cuadrángulo A19

## **SEGUNDA VERSIÓN** (Figura 5)

Durante una época no muy lejana se lleva a cabo una pequeña pero significativa remodelación. En el sector norte del Palacio A26 es adosado un recinto con acceso hacia el este, el cual forma parte de A19-1. El muro sur de la cámara se apoya directamente sobre la plataforma que sostiene el palacio, mientras que el resto corresponde al segundo piso de patio. La construcción cubre el primer piso del patio, en el cual se ha registrado un canal de desagüe que permitía evacuar el agua de lluvia hacia el sector oeste del grupo. La principal importancia registrada con la remodelación estriba en la presencia de un área ritual de carácter privado, evidente por los restos culturales que han sido recuperados en el saqueo.

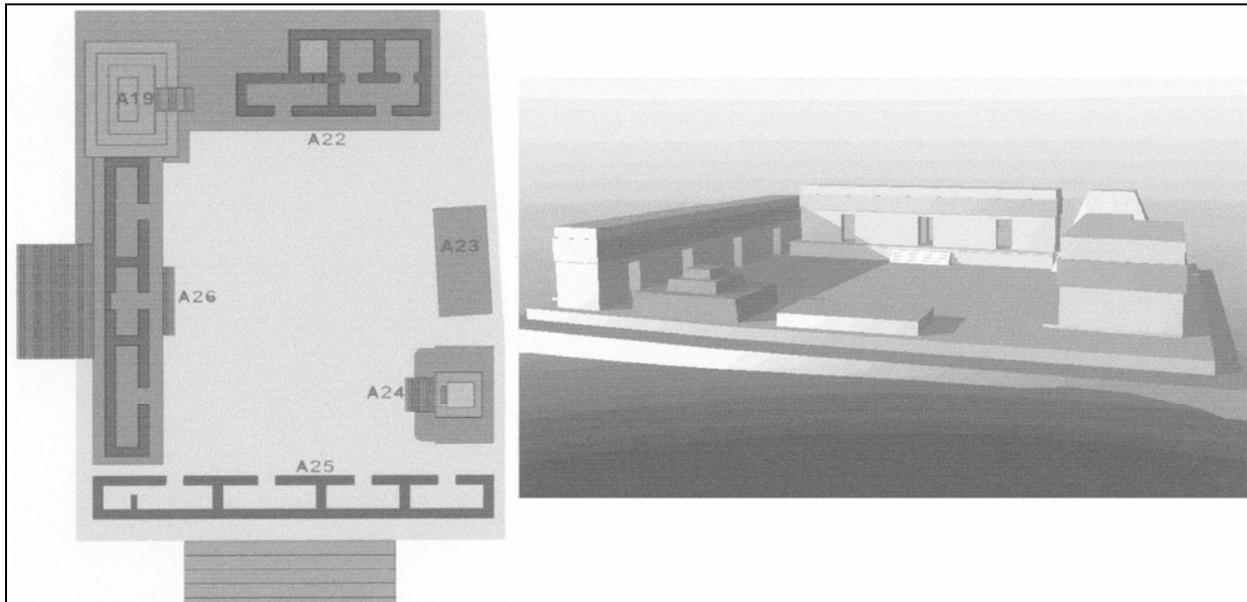
Figura 6 Cuarta versión arquitectónica del Cuadrángulo A19

## **CUARTA VERSIÓN** (Figura 6)

Luego de alrededor de un siglo ocupando el conjunto con la misma finalidad, se observa un cambio significativo. Durante la cuarta versión arquitectónica se llevan a cabo las construcciones de la Plataforma A23 y el Palacio A25. Por otra parte, se realiza el relleno de un recinto interior en el Palacio A22, así como la mutilación en la fachada norte de A19-1 y el relleno del resto de los recintos, con el fin de construir una nueva versión del Templo A19, seguramente sobre un basamento piramidal escalonado. Lamentablemente no fue posible registrar un solo rasgo de dicha construcción.

Por su parte, el Palacio A25 clausura el acceso por el sector sur, delimitando el Cuadrángulo en tal área. Está formado por una serie de cámaras longitudinales abovedadas, ubicadas en sentido este-oeste. Únicamente fue posible registrar de manera parcial una de ellas, confirmando que se trata de una construcción asociada con el último nivel de piso de patio. De la misma manera, se llevó a cabo la

construcción de la Plataforma A23, en el sector este del patio, la cual alcanza menos de 1 m de altura y no cuenta con piso de estuco en la superficie superior. Dicha plataforma posiblemente estuvo protegida por una cubierta de material perecedero de la que no se han registrado restos. Debido al hallazgo de una piedra de moler con su respectiva mano, es posible argumentar que se trata de la cocina de una unidad habitacional.
