2002 El Palacio Real de Cancuen: Análisis preliminar de sus características y planes de investigación. En *XV Simposio de Investigaciones Arqueológicas en Guatemala, 2001* (editado por J.P. Laporte, H. Escobedo y B. Arroyo), pp.350-364. Museo Nacional de Arqueología y Etnología, Guatemala.

EL PALACIO REAL DE CANCUEN: ANÁLISIS PRELIMINAR DE SUS CARACTERÍSTICAS Y PLANES DE INVESTIGACIÓN

*Tomás Barrientos
Rudy Larios
Arthur Demarest
Luis Fernando Luin*

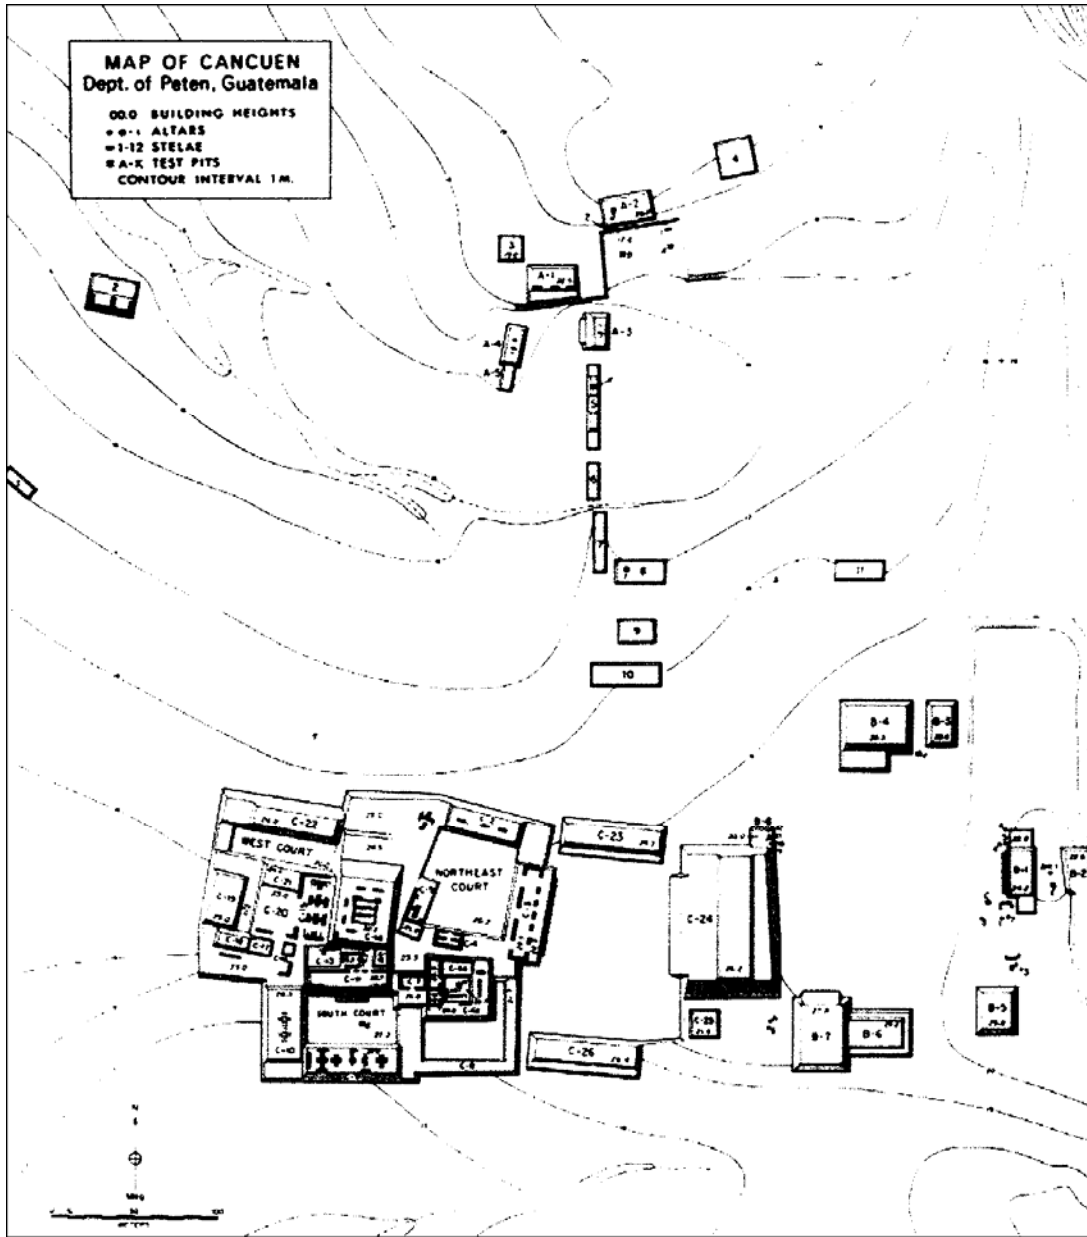
Figura 1 Mapa de Cancuen, realizado por Harvard (Tourtellot *et al.* 1978)

Al observar el mapa de Harvard (Figura 1), el palacio no se ve muy impresionante, ya que se relaciona únicamente a otras estructuras de regular tamaño dentro del epicentro del sitio. El proceso de redescubrimiento del Palacio tomó mucho más tiempo de las seis semanas de la primera temporada, y no fue hasta la temporada del 2000 que se tuvo los recursos y tiempo necesarios para realizar una limpieza y registro detallado (Barrientos, Kovacevich y Morán 2001; Barrientos *et al.* 2001). Debido a la gran cantidad de vegetación y a la misma complejidad del edificio, los primeros recorridos en sus patios internos no revelaron que se trataba de una estructura tan importante.

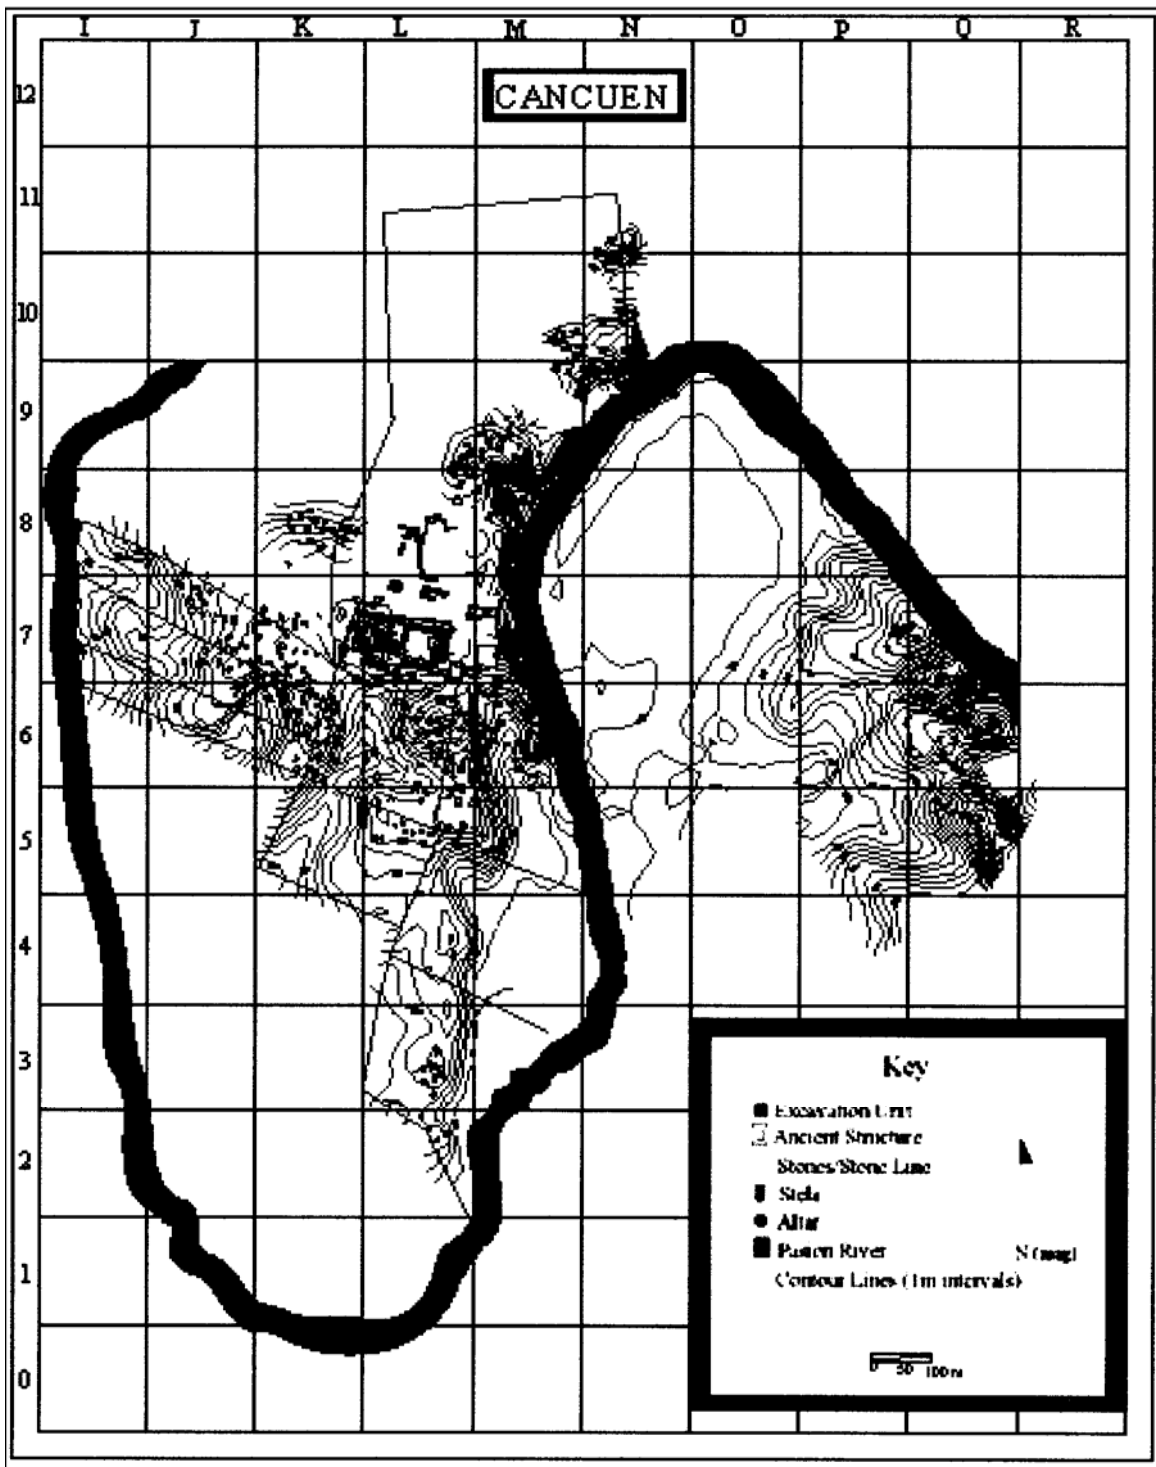
Figura 2 Mapa del sitio de Cancuen, versión 2001

Fue también a partir del nuevo mapa del sitio, realizado principalmente en la temporada 2000 (O'Mansky 2001), cuando se pudo observar de mejor forma la preeminencia de este edificio, especialmente cuando se compara con el resto de estructuras (Figura 2). A primera vista es imposible negar la importancia que tuvo para el sitio como punto central de las actividades más importantes de sus líderes.

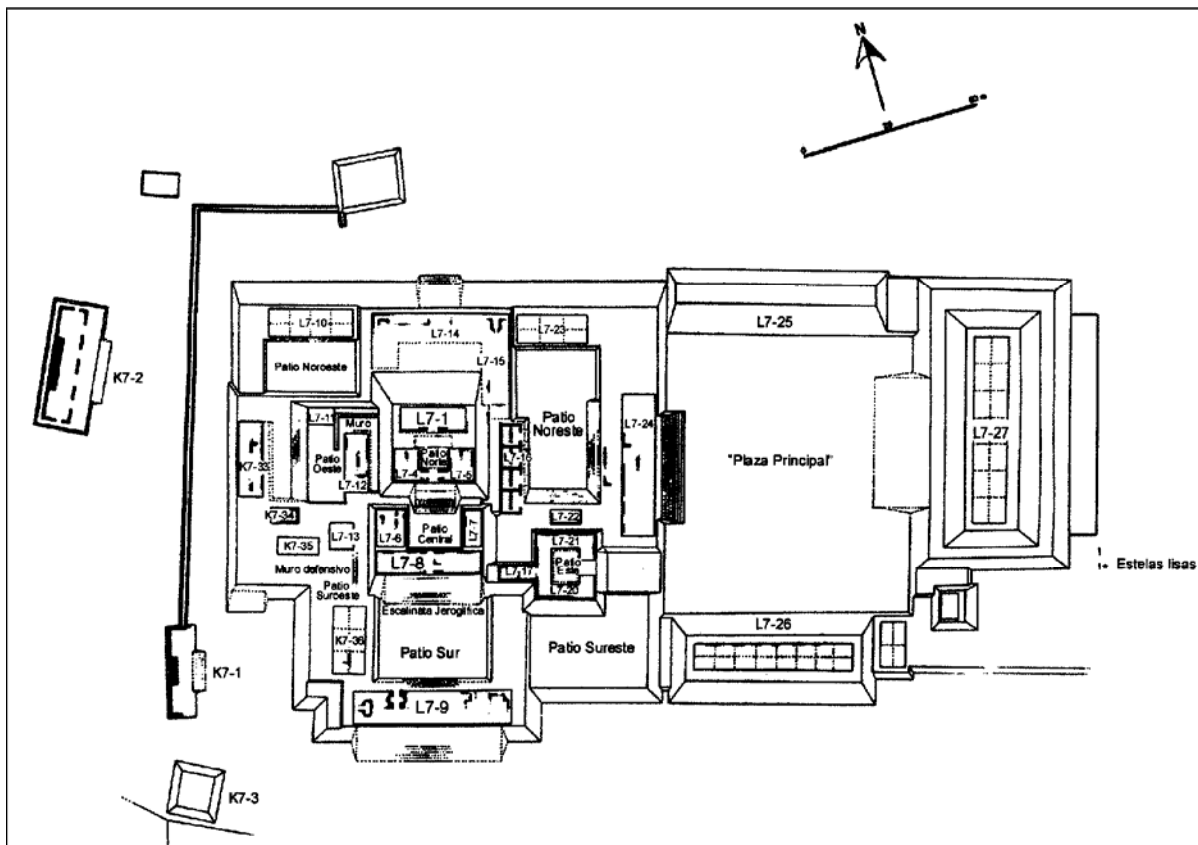
Figura 3 Mapa del Palacio Real de Cancuen, versión 2001 (dibujo por Luis F. Luin)

El Palacio Real de Cancuen corresponde a un edificio de tipo Acrópolis que cubre un área de 27,000 m², y contiene no menos de 24 estructuras colocadas sobre un gran basamento que mide 235 m de este a oeste, y 125 m de norte a sur (Figura 3). La orientación general de todo el edificio y sus estructuras oscila entre 13 y 16 grados hacia el este, y parece que todo el epicentro comparte esta característica. La estructuras de la Acrópolis están agrupadas en 11 patios cerrados, que se ubican a distintos niveles. La plaza del Patio Norte, el más alto del edificio, se eleva a 11.31m, y calculando una altura de 5 m para la Estructura L7-1, se puede calcular una altura total de unos 17 m sobre la base de la Acrópolis. La forma y dimensiones de las estructuras dentro del palacio es muy variada, llegando a tener hasta 50 m de largo y más de 6 m de alto, y la mayoría de éstas fueron construidas de mampostería fina con techos abovedados.

Se han podido registrar unas 80 cámaras abovedadas en estas estructuras, pero se calcula que la Acrópolis pudo contener alrededor de 200, especialmente si se toma en cuenta que algunos edificios cuentan con más de 10 cuartos.

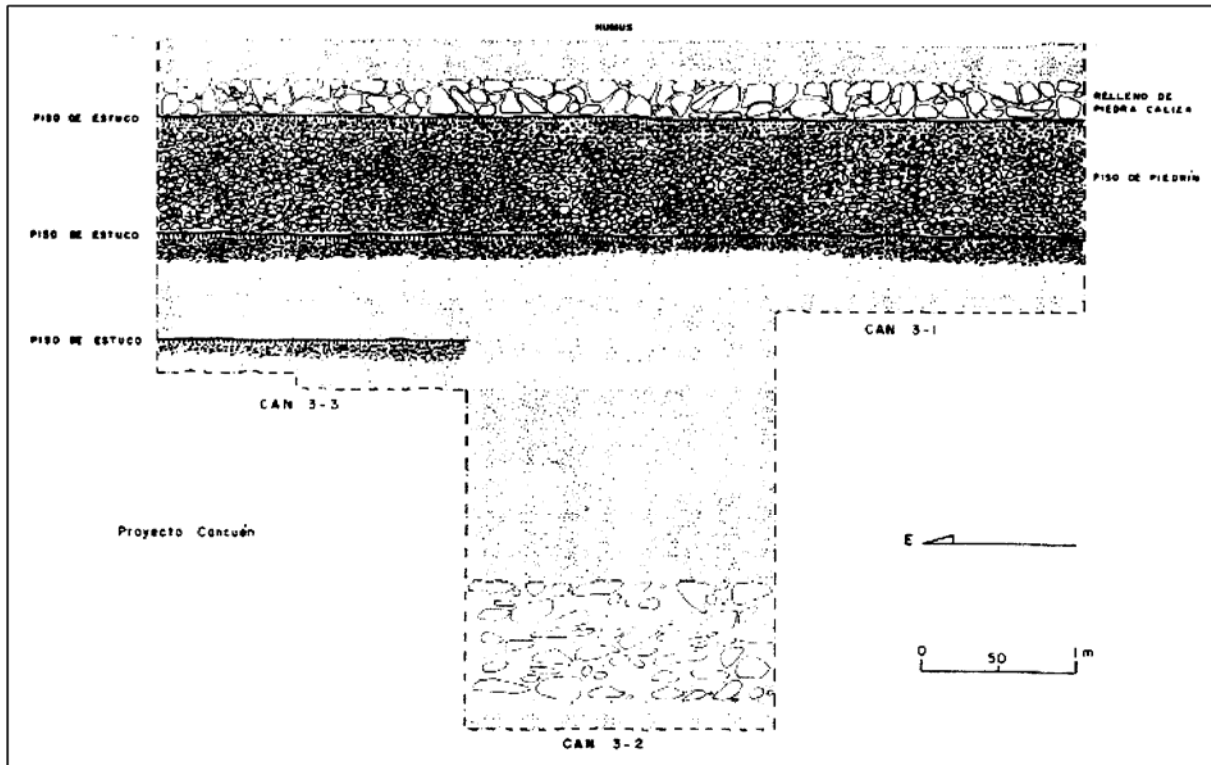
Figura 4 Unidades de excavación en el Patio Sureste

La información sobre la secuencia constructiva y ocupación en el Palacio es todavía bastante limitada, ya que proviene únicamente de 10 pozos de sondeo realizados entre 1999 y 2000 (Kovacevich 1999; Barrientos, Kovacevich y Morán 2001). Sin embargo, las excavaciones realizadas por Brigitte Kovacevich y Lucía Morán en los Patios Sureste (Figura 4), Noreste y Noroeste, han proporcionado datos para establecer una cronología preliminar del Palacio (Barrientos, Kovacevich y Morán 2001:49-58).

La excavación de pozos en área de plaza en 2000 también ha permitido conocer aspectos constructivos del Palacio. Las excavaciones en el Patio Sureste evidenciaron pisos de estuco de muy alta calidad que tienen un grosor de hasta 20 cm, y la existencia de rellenos impresionantes de piedrín, estuco y barro (Figura 4).

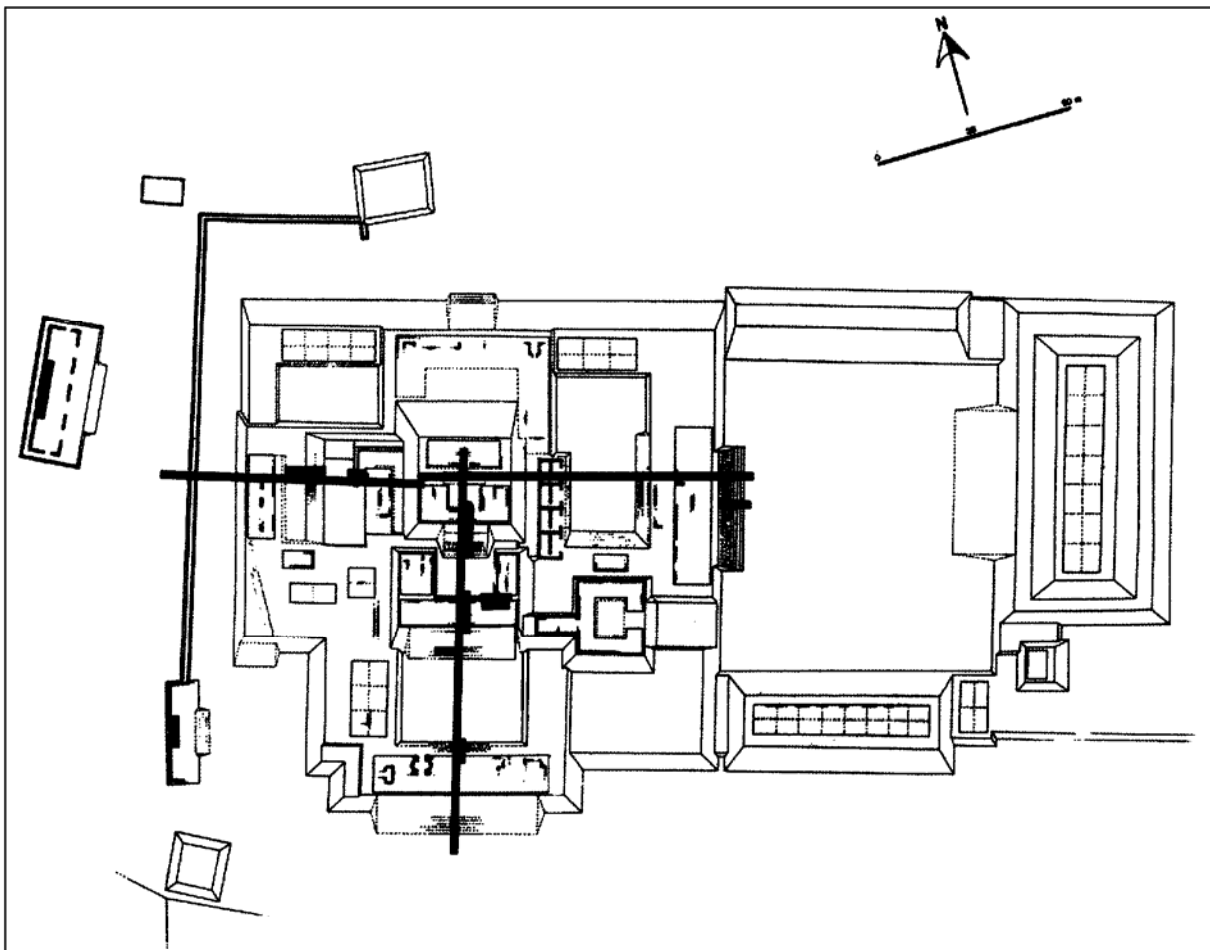
Figura 5 Mapa del Palacio Real de Cancun, mostrando excavaciones en 2001

Durante la temporada 2001 se excavaron más de 50 unidades con el objeto de exponer una muestra de la arquitectura de las principales estructuras de la Acrópolis. También fue muy importante la limpieza de excavaciones de saqueo, que permitieron revelar muros internos de varias estructuras.

Las excavaciones se ubicaron de acuerdo a los dos ejes principales del Palacio, en la forma de dos trincheras que parten desde el Patio Norte hasta los límites del basamento principal (Figura 5). Estas excavaciones se llevaron a cabo con el propósito de exponer la mayor cantidad de rasgos pero con la mínima remoción de escombros, ya que se quiere exponer la totalidad de las estructuras cuando estén listas para restaurar. Por lo tanto, únicamente se expuso la arquitectura de la última fase de ocupación, y no se investigaron aspectos cronológicos.

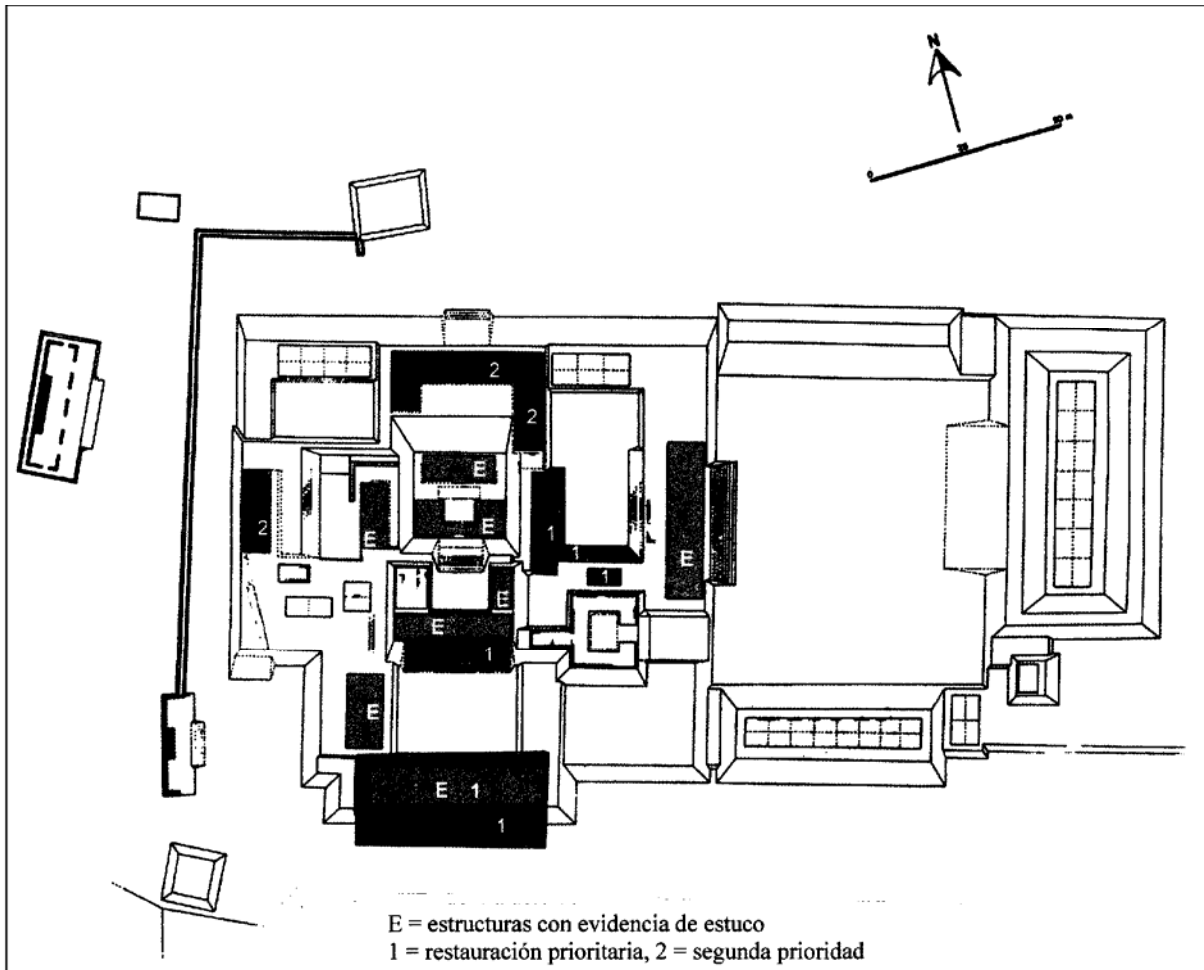
Figura 10 Mapa del Palacio Real de Cancuen, mostrando edificios a ser restaurados

Hasta el momento se ha identificado no menos de 8 estructuras que muestran evidencia de decoración de escultura en estuco (Figura 10), y dado que los fragmentos se han asociado con escalinatas al pie de las plataformas, posiblemente se trata de cornisas decoradas con frisos.

De acuerdo a estos criterios, se han seleccionado algunas áreas prioritarias para conservación (Figura 10). En primer lugar, las Estructuras L7-9 y L7-16 contienen arquitectura frágil y expuesta, pero al mismo tiempo tienen gran importancia en la historia del sitio y presentan cierto grado de facilidad y rapidez con respecto al resto de estructuras del palacio. De segunda prioridad son K7-33, L7-22 y L7-14. Su intervención requerirá más tiempo por su complejidad y estado de conservación.

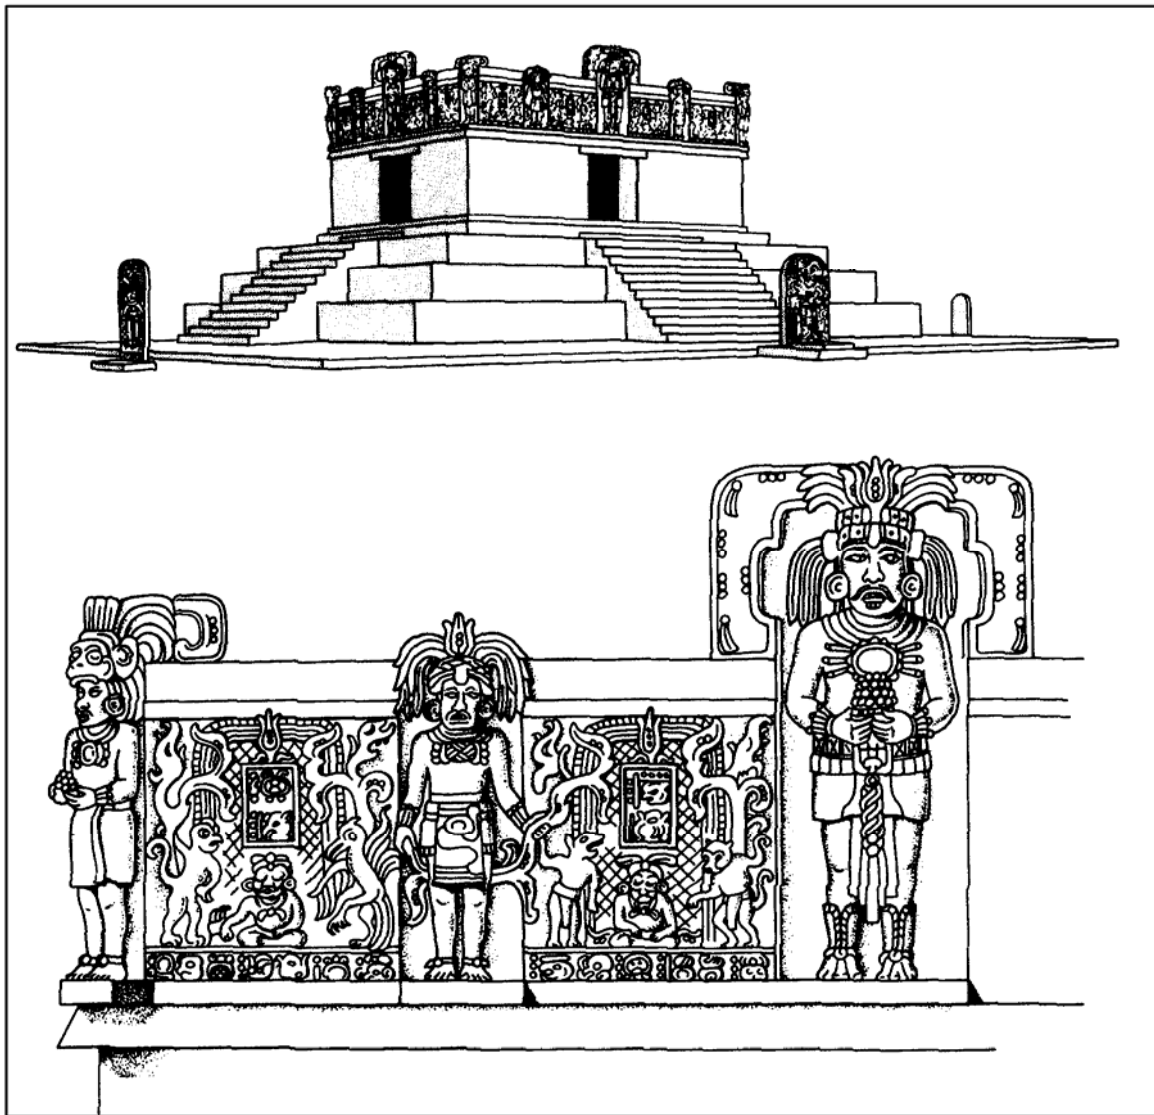
Figura 9 Reconstrucción de la Estructura A-3 de Ceibal por Proskouriakoff (Smith 1982)

La mejor ayuda para concebir la decoración de estas estructuras viene de Ceibal, específicamente de los frisos de estuco descubiertos en la Estructura A-3 por parte del proyecto de Harvard (Smith 1982). Existe una similitud muy cercana entre los fragmentos de volutas y molduras encontrados en Ceibal y los de Cancuen. También, los frisos de Cancuen contuvieron figuras humanas

de gran tamaño, con tocados que pudieran ser similares al descubierto en Cancuen. La reconstrucción de la Estructura A-3 hecha por Tatiana Proskouriakoff da una idea de cómo pudo ser la decoración del Palacio Real de Cancuen (Figura 9; Smith 1982:16).

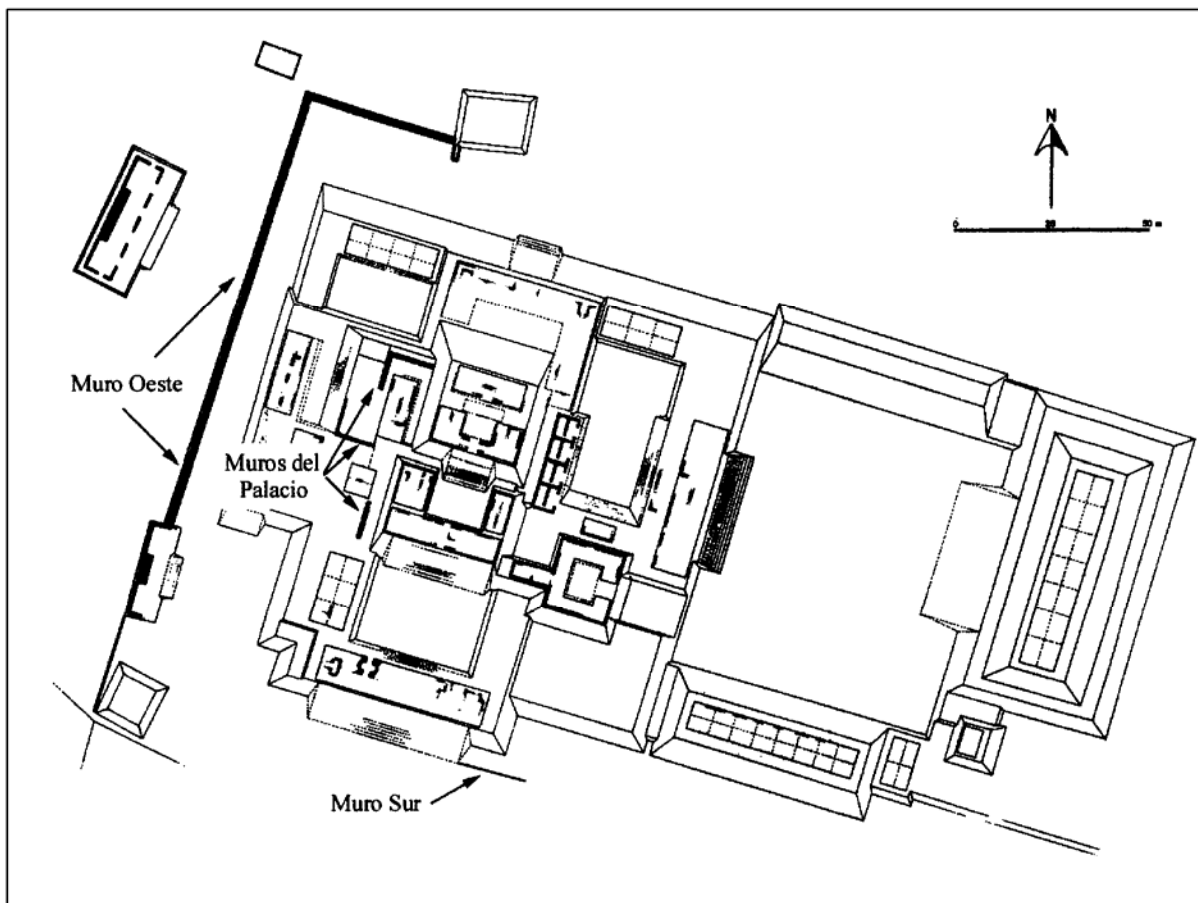
Figura 6 Mapa del Palacio Real de Cancun, mostrando muros defensivos

En esta temporada fue muy importante el descubrimiento de un sistema defensivo que rodea parte del palacio, especialmente en su lado oeste (Figura 6). Este sistema cuenta con murallas de poca altura que posiblemente no fueron concluidas o simplemente no fueron hechas para proteger un ataque a mayor escala. Estas murallas bajas y su ubicación alrededor y dentro del palacio más parece un sistema que restringió el acceso de manera simbólica, y posiblemente dirigido a la población del mismo sitio.

La idea de una protección enfocada a la residencia real se comprueba por las pequeñas murallas dentro del palacio, que obstaculizan cualquier acceso desde el oeste y obliga la entrada por el lado sur, que a su vez está restringida por pasillos de estructuras.

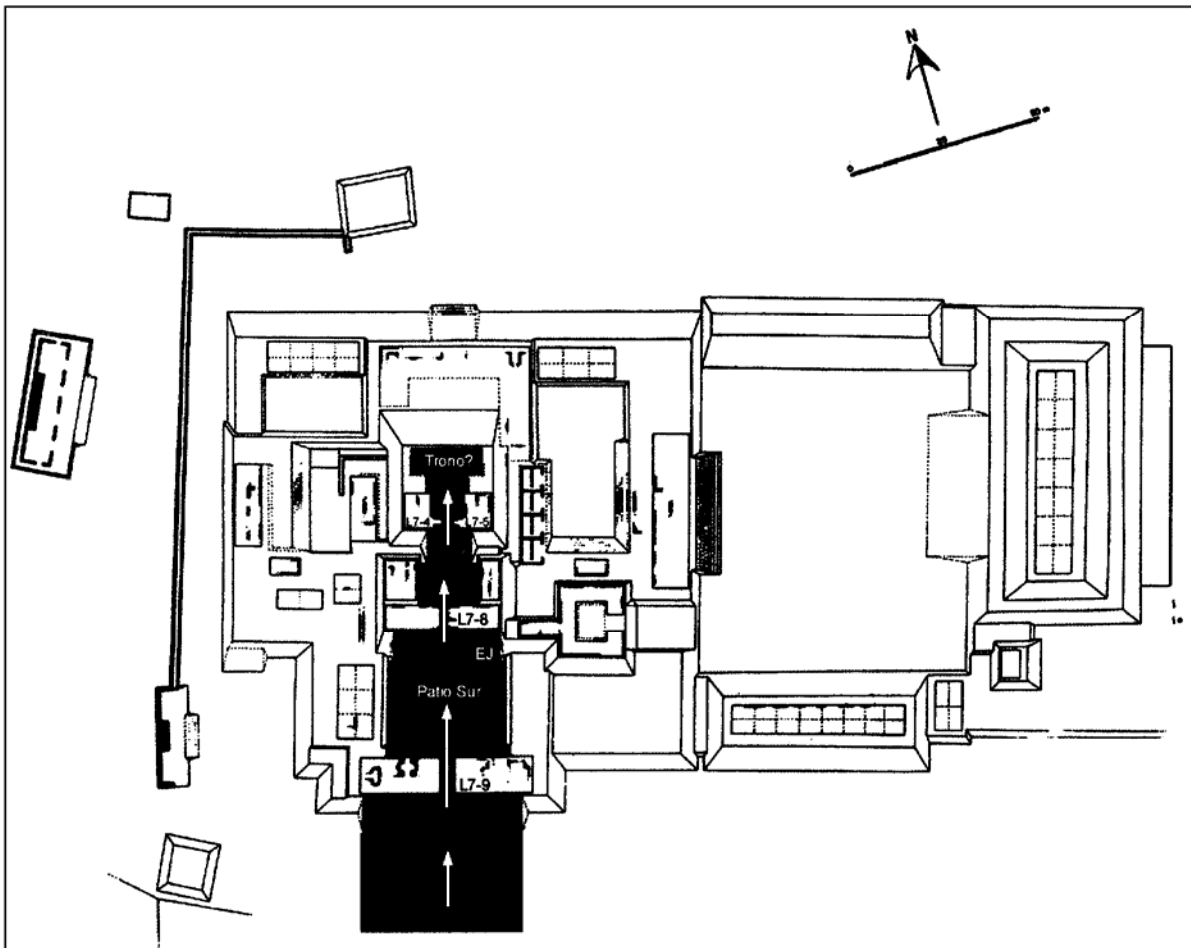
Figura 7 Mapa del Palacio Real de Cancuen, mostrando área principal para visitantes

En primer lugar, ha sido muy evidente la identificación de un área central, que seguramente fue la parte más importante del Palacio y posiblemente de todo el sitio de Cancuen (Figura 7). Esta área comprende los patios norte, central y sur, y de acuerdo a las interpretaciones, funcionó como lugar de recepción para los visitantes más importantes. De acuerdo a las escenas pintadas en la cerámica policroma, se sabe que muchas partes de los palacios Mayas funcionaron como salones de recepción y donde se realizaban importantes actividades diplomáticas, intercambio de regalos y presentación de tributos. Las características de estos tres patios indican que este pudo ser el lugar donde se llevaron a cabo estas actividades en Cancuen, a través de una ruta que llega hasta el salón del trono o la residencia real.

Aparte del área central y principal del palacio, también se han podido identificar dos áreas laterales, una al este y otra al oeste (Figura 7). El área al este tiene características un tanto diferentes, ya que contiene la mayor parte de cuartos, especialmente en las Estructuras L7-14, L7-15 y L7-16, lo que puede sugerir una función residencial. Sin embargo, el Patio Noreste es bastante amplio, y debido a la presencia solitaria de la Estructura L7-22, es posible que se trate de un área de presentación, donde se pudieron llevar a cabo actividades menos privadas.

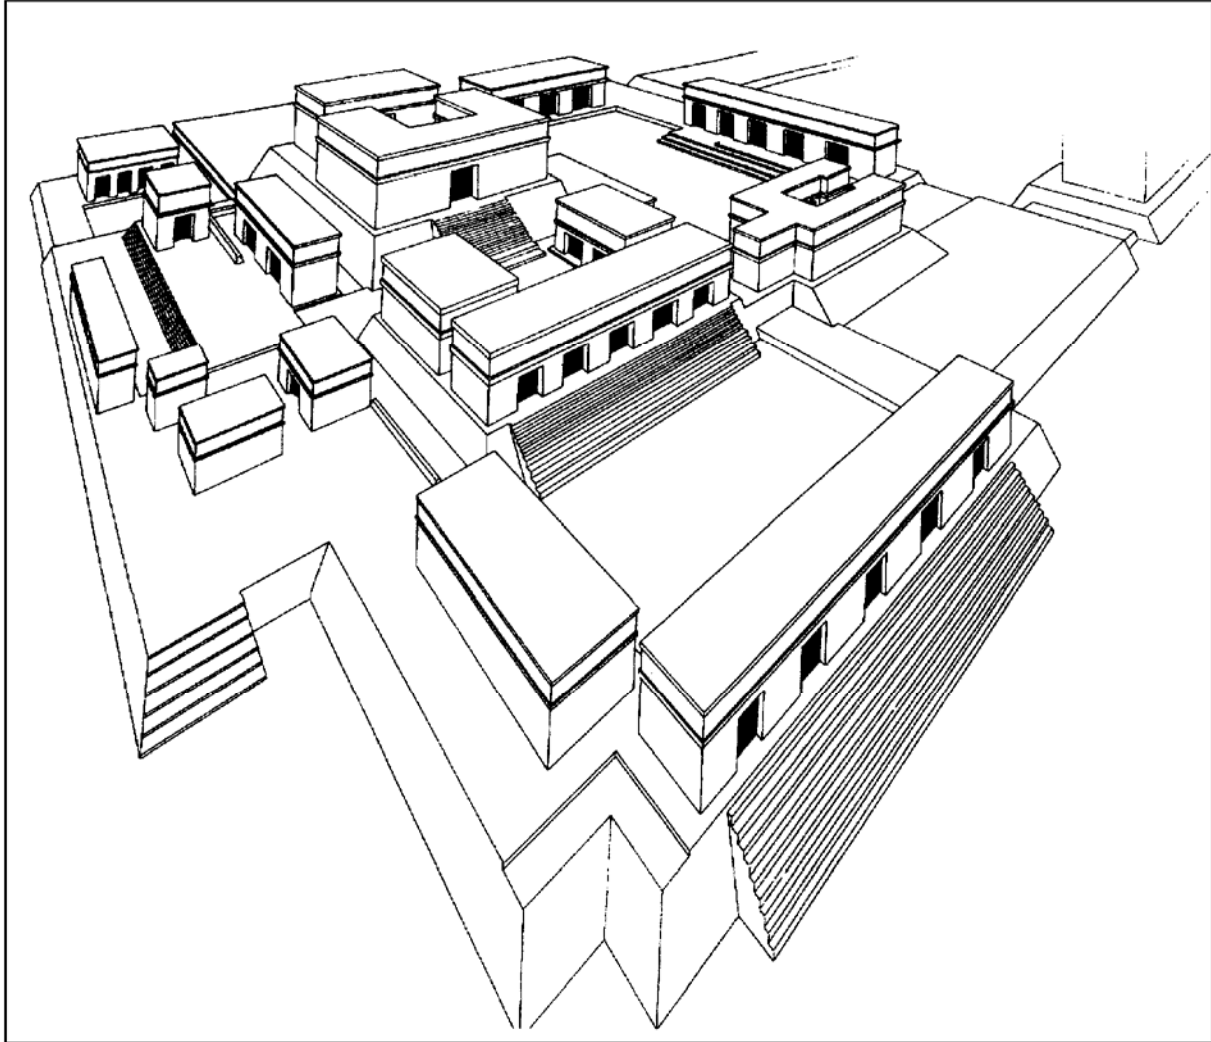
Figura 8 Reconstrucción del Palacio en 800 DC (dibujo por Luis F. Luin)

Partiendo de la escalinata de acceso de L7-9, se ingresa al patio sur por medio de un pasillo que atraviesa esta estructura (Figura 8).

Es necesario notar que esta es la estructura más alta del palacio, ya que supera los 6 m de altura, y posiblemente una de las más ricamente decoradas. La colocación de una estructura tan alta pudo servir como medio para privatizar las actividades que se llevaron a cabo adentro de este patio.

Es muy notoria la diferencia de tamaño del área de plaza en comparación con el área anterior, que se reduce considerablemente para albergar a un número reducido de personas (Figura 8). Esta característica hace pensar que únicamente los visitantes principales llegaban a este punto, y las dimensiones mucho menores del Patio Norte, posiblemente indican que fue reservado para personajes de mayor prestigio, como es el caso de gobernantes de otros sitios. Al Patio Norte se accede desde el pasillo de la Estructura L7-4/L7-5, y contiene un área de plaza de menos de 100 m². En el extremo norte se localiza la Estructura L7-1, que marca el final de esta ruta y posiblemente se trate del salón del trono o la residencia del gobernante. Este es el punto más alto del epicentro de Cancuen, y debió tener una vista completa del sitio (Figura 8).
