2007 Las fases de ocupación del Grupo Las Plumas, San Bartolo, Petén, a través de su secuencia constructiva y su cerámica. En *XX Simposio de Investigaciones Arqueológicas en Guatemala, 2006* (editado por J.P. Laporte, B. Arroyo y H. Mejía), pp. 775-792. Museo Nacional de Arqueología y Etnología, Guatemala. (Versión digital).

LAS FASES DE OCUPACIÓN DEL GRUPO LAS PLUMAS, SAN BARTOLO, PETÉN, A TRAVÉS DE SU SECUENCIA CONSTRUCTIVA Y SU CERÁMICA

Roxzanda Ortiz K.
Elisa Mencos

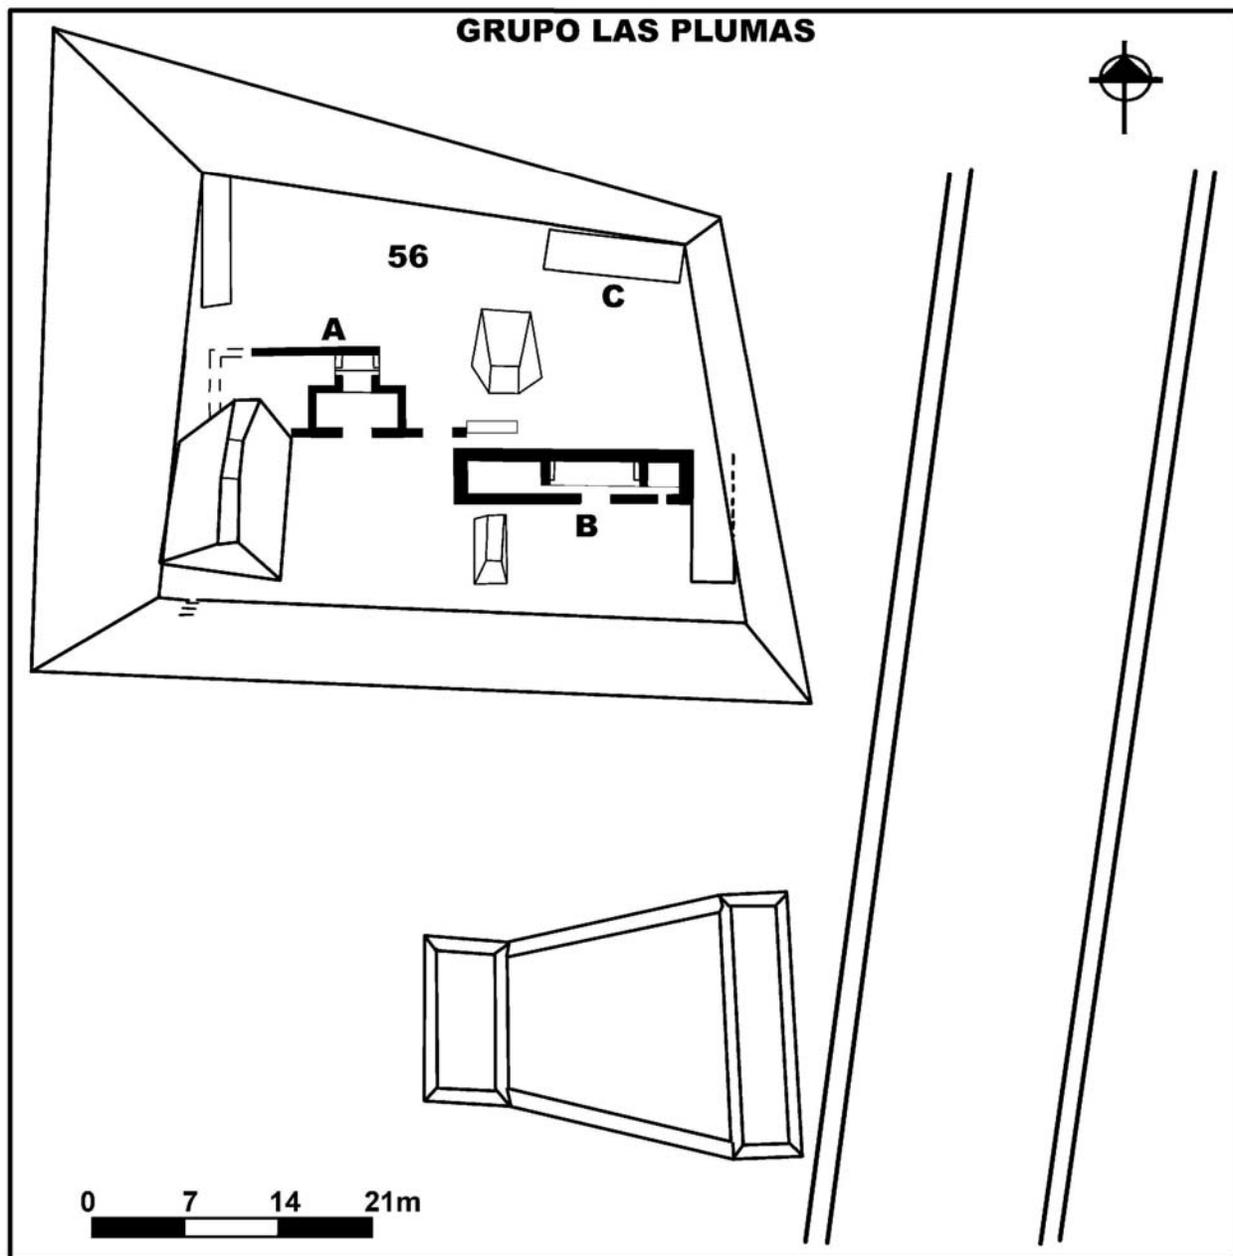
El Grupo Las Plumas está situado encima de una plataforma basal construida sobre una escarpa natural de piedra caliza. El mismo se rodea por cuatro muros de contención, formando una plataforma cuadrangular, compuesta de dos estructuras abovedadas que constituyen dos patios orientados hacia el sur. En el extremo norte de la plataforma, en sus esquinas noreste y noroeste, se encuentran dos estructuras más pequeñas.

Este grupo forma parte del complejo arquitectónico asentado a 50 m al sur de la periferia de la Plaza Principal (Figura 2), y tiene un patrón de plaza abierta hacia el sur. Fue en ese punto donde se ubicaron sus escalinatas de acceso. La calzada pasa a 5 m de distancia de la base de la plataforma de la esquina sureste (Figura 3).

Figura 3 Mapa del Grupo Las Plumas

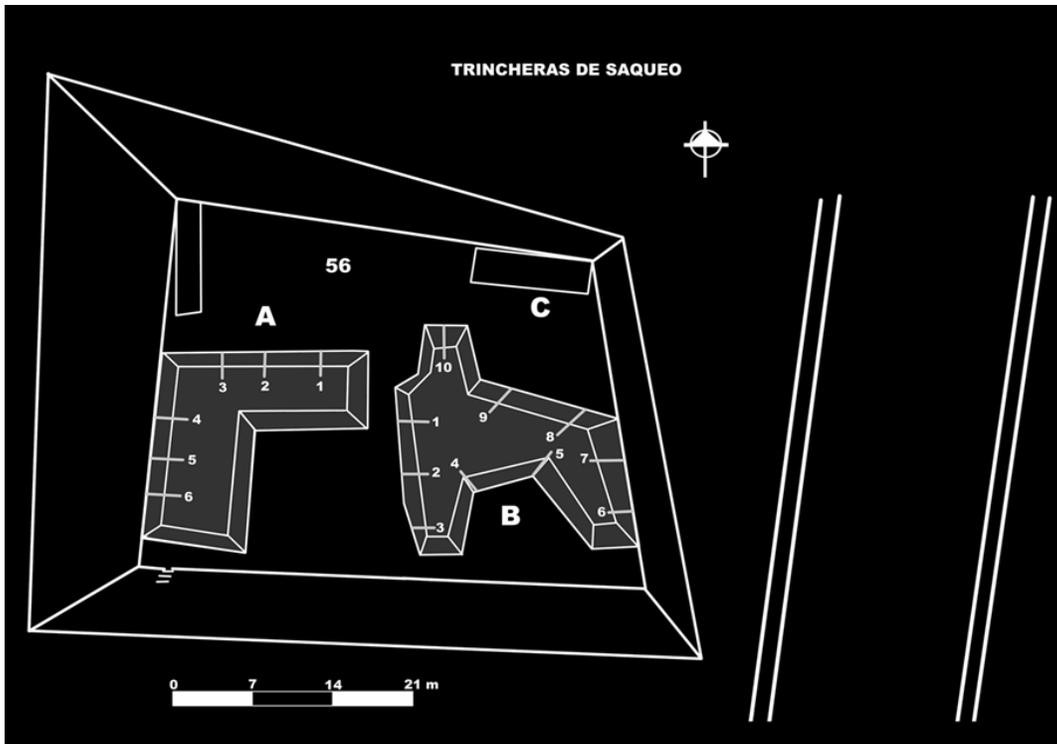
Primero se realizó un inventario de las trincheras de saqueo, así como una evaluación de los rasgos arquitectónicos y los daños causados por los saqueadores, quienes habían removido varios entierros. Se encontraron seis trincheras de saqueo en la Estructura A y diez en la Estructura B, por lo que se optó trabajar en el rescate de los entierros en las trincheras de saqueo A1 y B1 (Figuras 4 y 5).

Figura 4 Trincheras de saqueo en el grupo

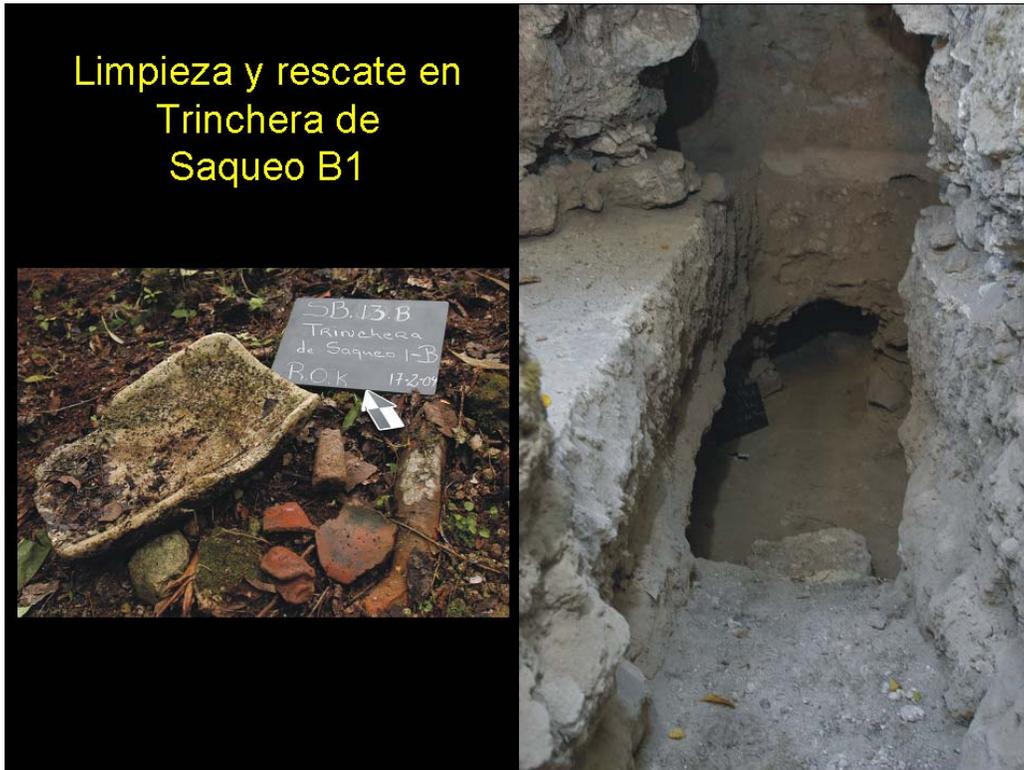
Figura 5 Trinchera de saqueo B1

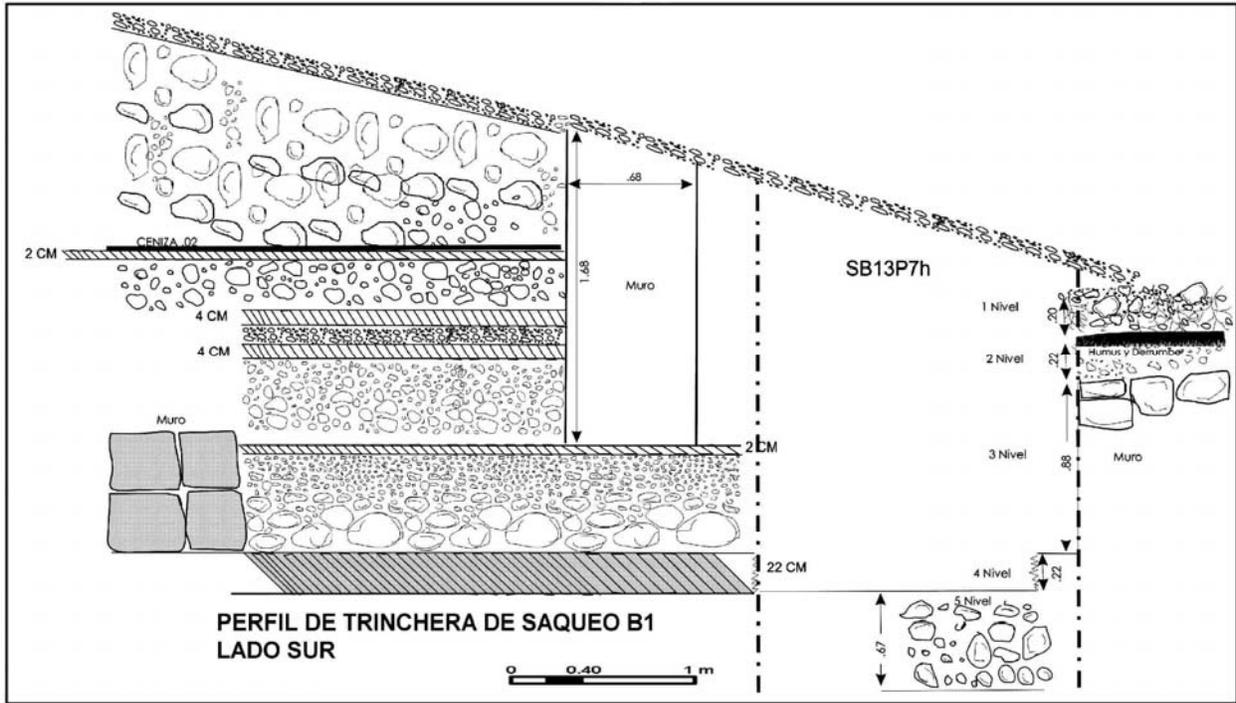
Los perfiles guiaron la excavación y el rescate de los rasgos arquitectónicos dañados. En el perfil sur de la trinchera de saqueo B1 se registraron cinco pisos, los cuales se detallarán más adelante.

Se localizó un muro preclásico sobre el último piso, que resultó ser el más grueso, con 0.22 m de grosor. Este muro se compone de cuatro piedras talladas, cuyas medidas oscilan entre 0.30 m y 0.45 m. Fue el primer vestigio arquitectónico del Preclásico Tardío (Figura 6).

Figura 6 Perfil sur de trinchera de saqueo B1

En el perfil de la trinchera de saqueo B1, se observó otro muro que está asentado sobre el cuarto piso, el cual fue liberado en esta operación de excavación, corre de norte a sur y conforma la esquina noroeste de la Estructura B.

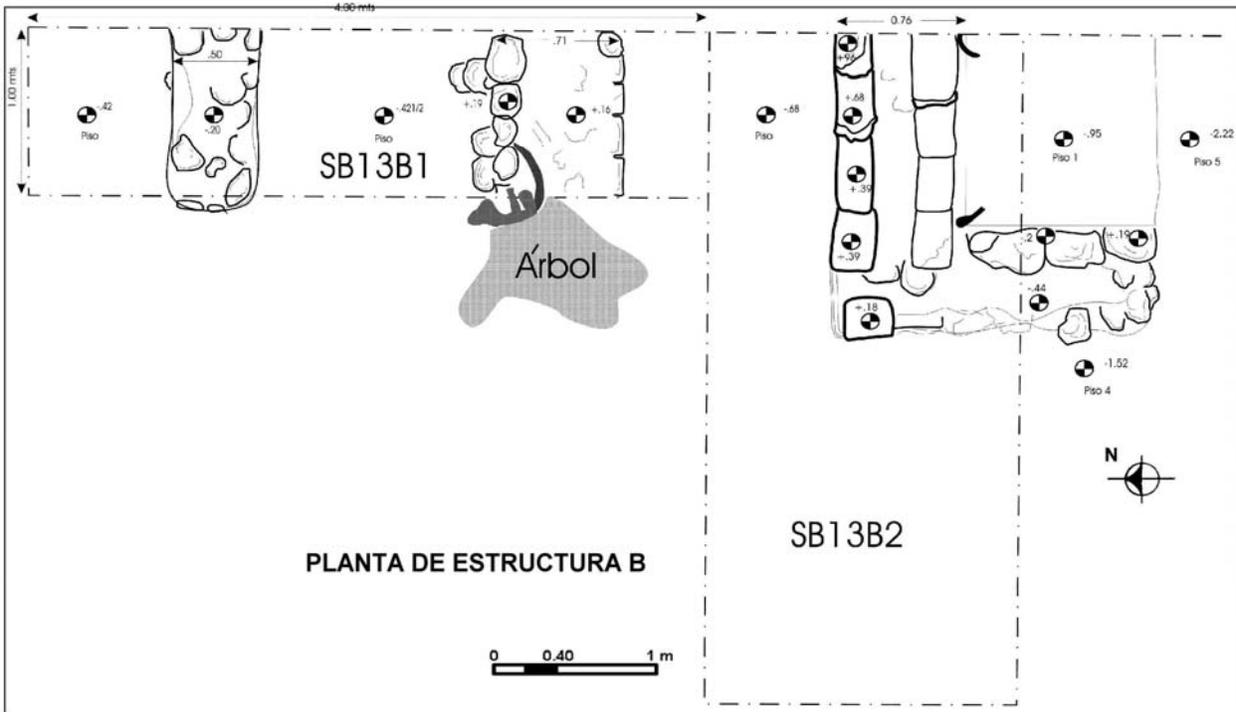
El objetivo de esta trinchera era buscar el muro central que se veía en el fondo de la trinchera de saqueo, el cual va de norte a sur, así como cualquier otra división o muros que formaran cuartos. Se ubicaron dos muros pequeños. Tienen una altura de 0.61 m y 0.20 m respectivamente. El muro alto está asentado sobre el primer piso en la trinchera de saqueo B1 y el muro bajo está sobre otro piso que no se encuentra en la trinchera de saqueo. Estos muros parecen ser remodelaciones tardías en comparación a sus pisos internos, que denotan ocupaciones más tempranas (Figuras 7 y 8).

Figura 7 Planta de la Suboperación SB 13 B1 y B2

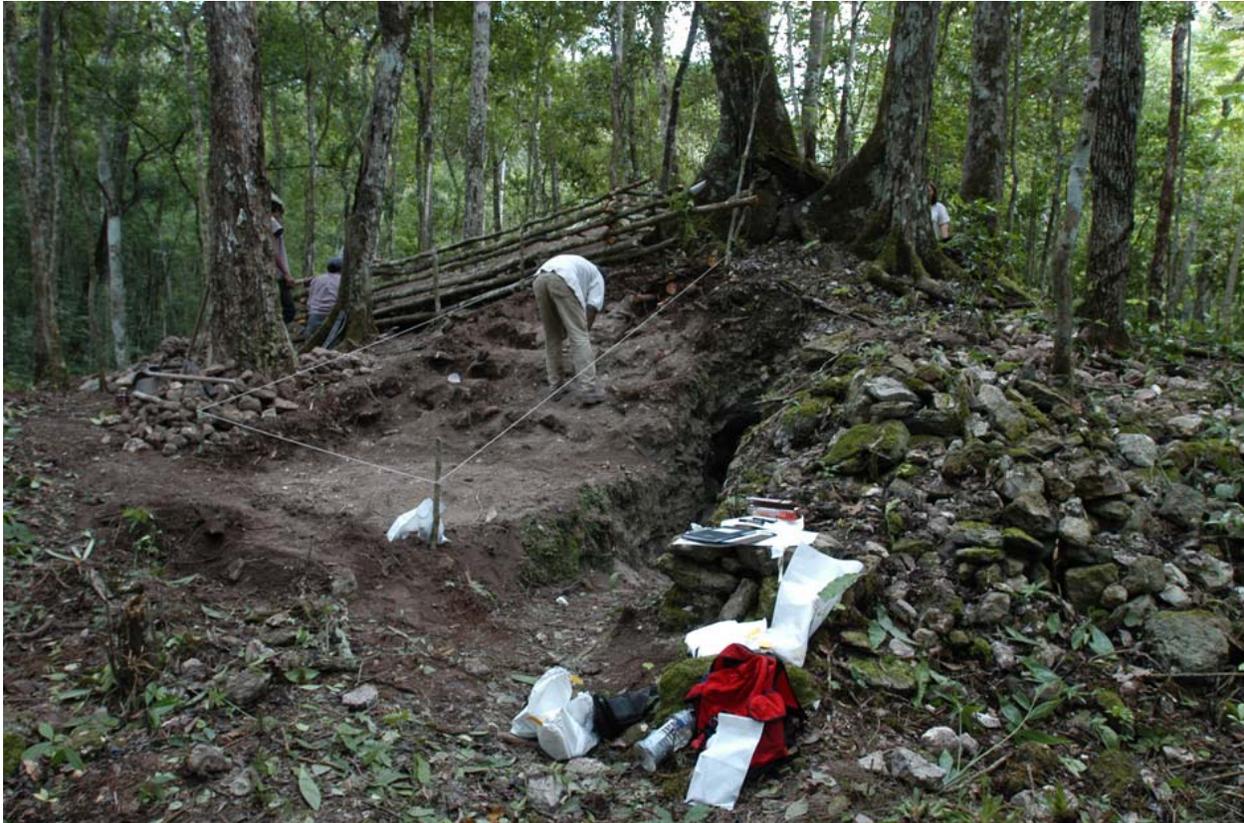
Figura 8 Excavación en la Estructura B

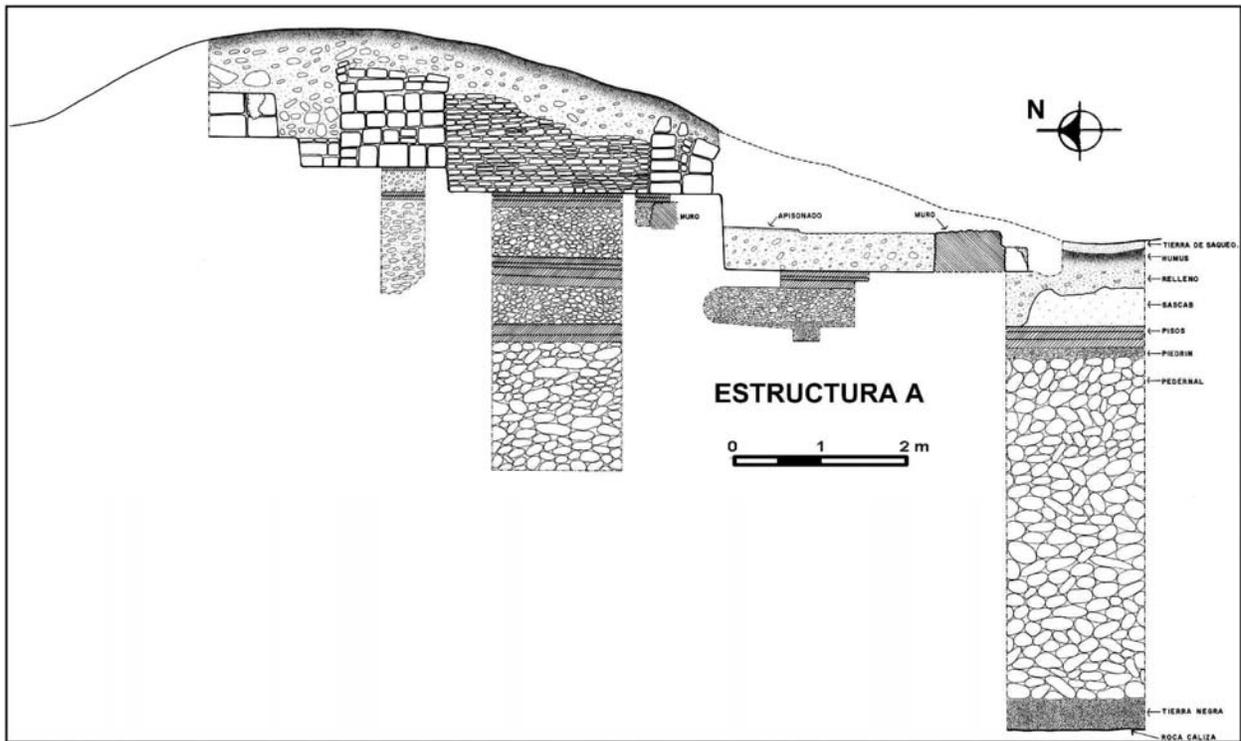
En esta excavación se descubrió dos recintos. El segundo recinto tiene una grada marcando el cambio de nivel. También se localizaron las dos jambas de la puerta (Figura 9). Esta trinchera fue delimitada por dos muros laterales, que dieron forma al segundo recinto. Esto constituyó el punto más alto del montículo, por lo cual era necesario extenderse hacia el norte, para hallar la banca que se definió en la trinchera de saqueo.

Figura 9 Perfil este de la Estructura A y su patio

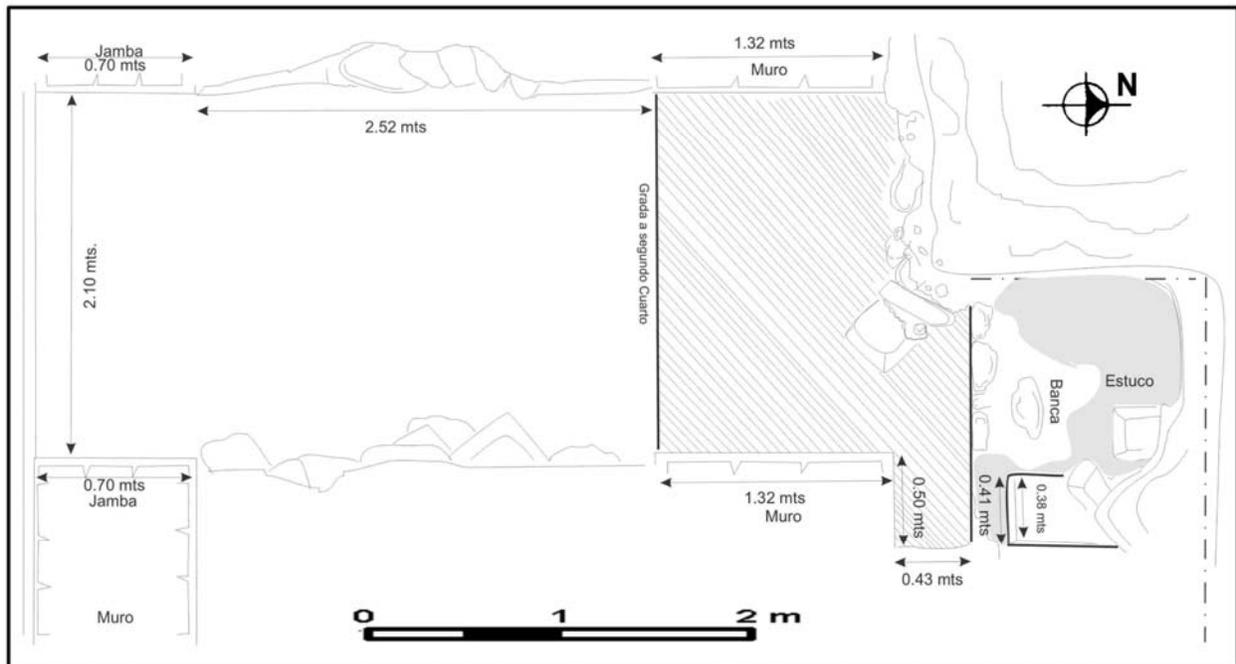
Figura 10 Planta de los dos recintos de la Estructura A

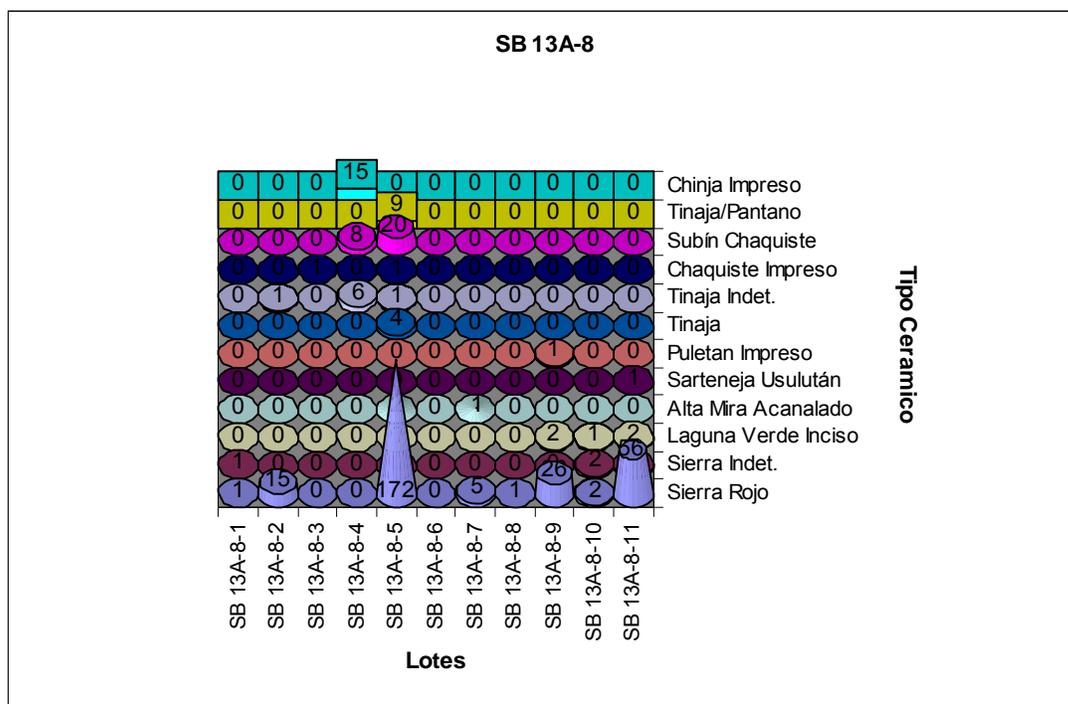
Esta operación debía liberar el espacio entre el muro del lado sur que forma la jamba del lado este de la estructura y el muro en el norte que marca la división con el segundo cuarto. En el extremo este del cuarto se localizó un muro pequeño divisorio de 0.35 m de ancho. Después se procedió a trazar un pequeño pozo en el centro de este cuarto para llegar a establecer y comparar los pisos internos de la estructura de los pisos del Patio 1. Se recuperó cerámica de un contexto sellado que auxilió en el fechamiento de la estructura (Figura 15).

Figura 15 Gráfica de cerámica Op. SB 13 A8

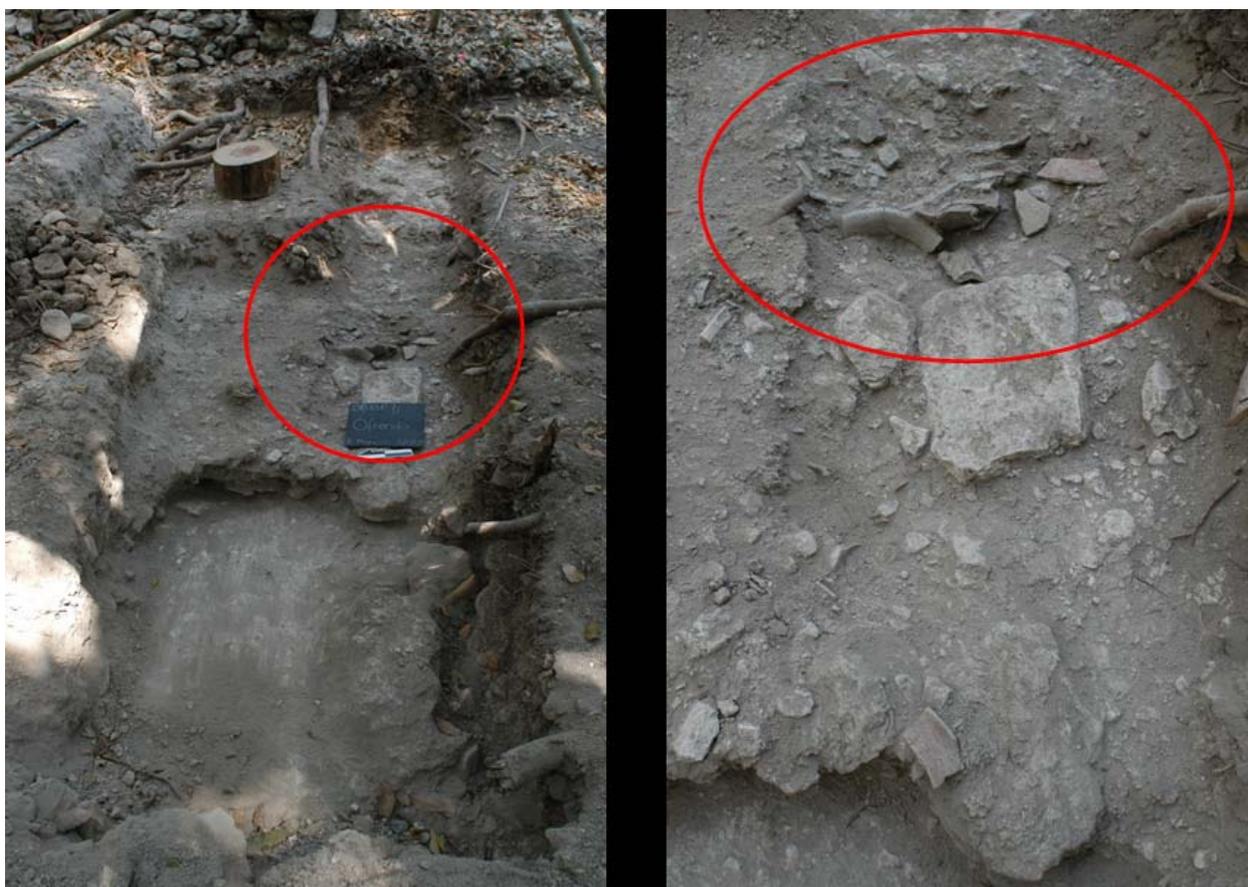
Ahora que se conoce la extensión total del lado sur se llevó a cabo la Operación SB13 P5 que tiene el objetivo de establecer el ancho de la plataforma hacia el este. En esta excavación, en el extremo este de la cala, se encontró el segundo basurero (Figura 16).

Figura 16 Acumulación de material en basurero

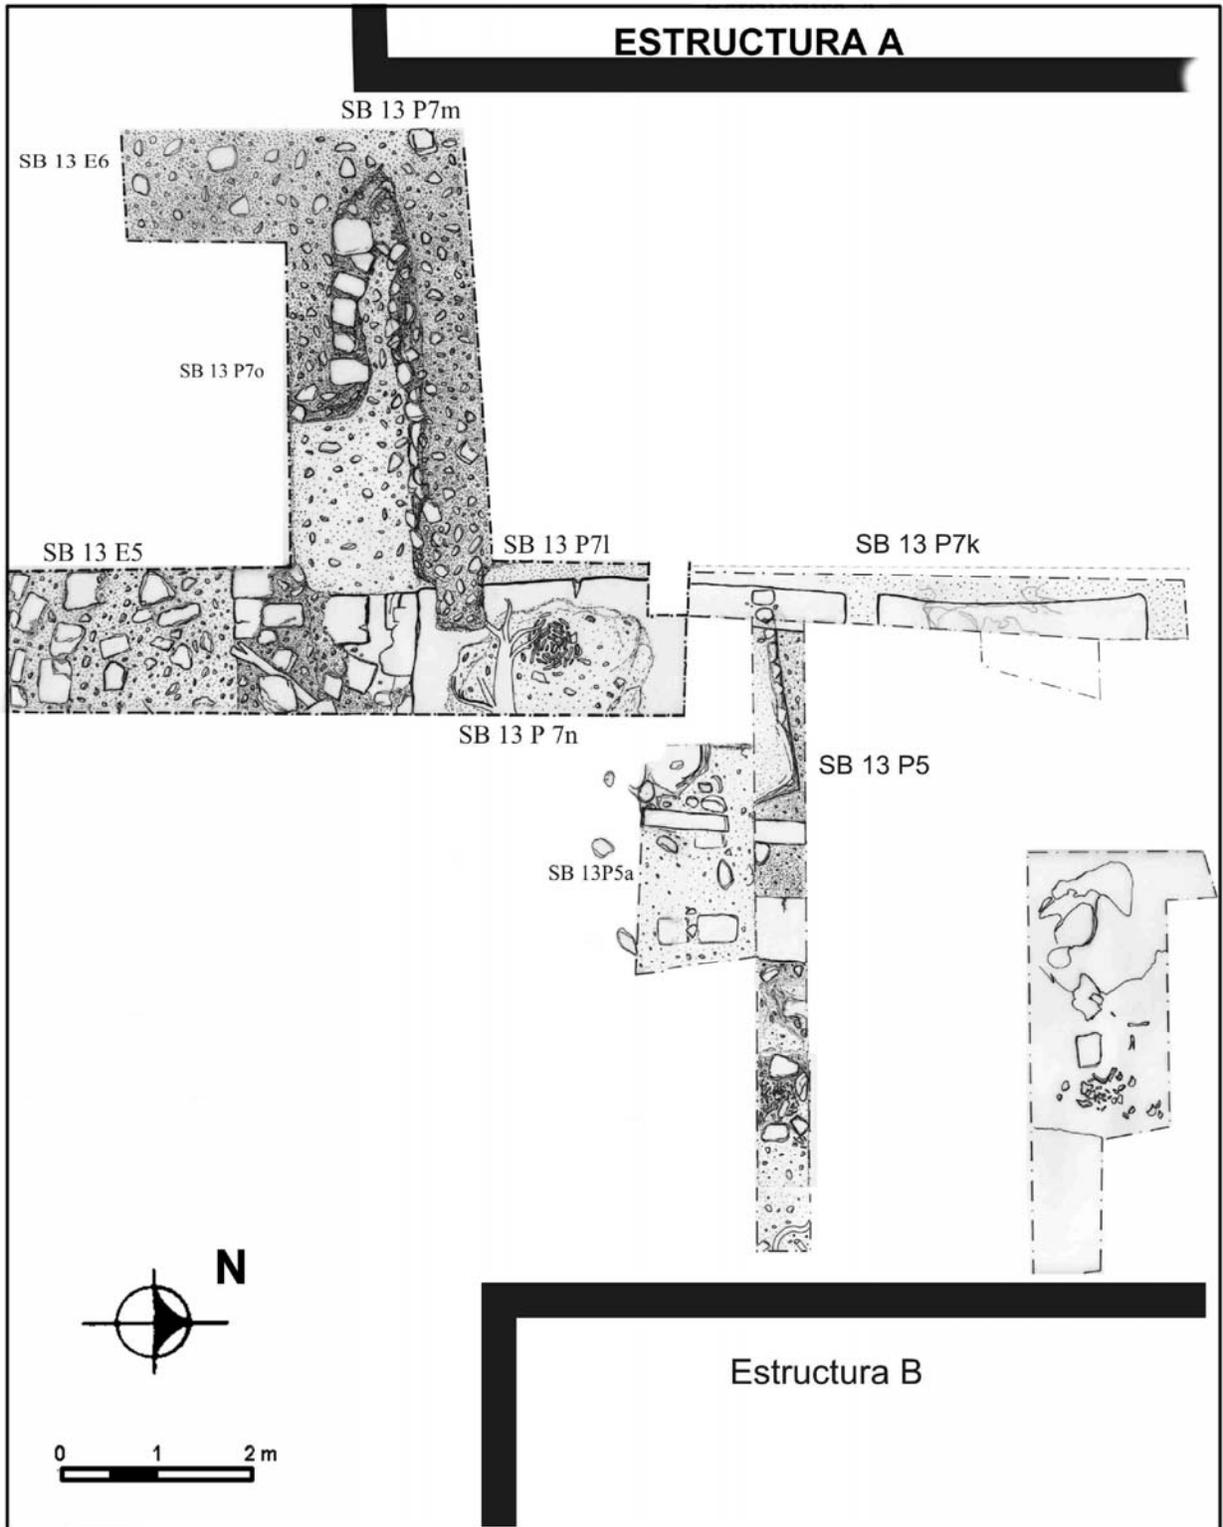
En el segundo nivel se localizó el segundo basurero paralelo al primero en dirección norte. Ambos basureros están sentados sobre un piso de piedra burda y una capa de ceniza. Esta cala se ubicó frente a la trinchera de saqueo B3 o sea la Operación SB13 P3. Esta sección de la cala se dejó en el segundo nivel pero en el extremo este de la misma se tomó la decisión de profundizar para hallar la parte superior de la plataforma, que se considera pertenece al Preclásico Tardío (Figura 17).

Figura 17 Planta de las Suboperaciones de Patio 1

Todas las operaciones correspondientes a la sigla P y al numeral 7 pertenecen a las excavaciones dirigidas a entender la evolución arquitectónica de la plataforma, así como sus secuencias constructivas, sus dimensiones, la función del patio y su conjunto arquitectónico.

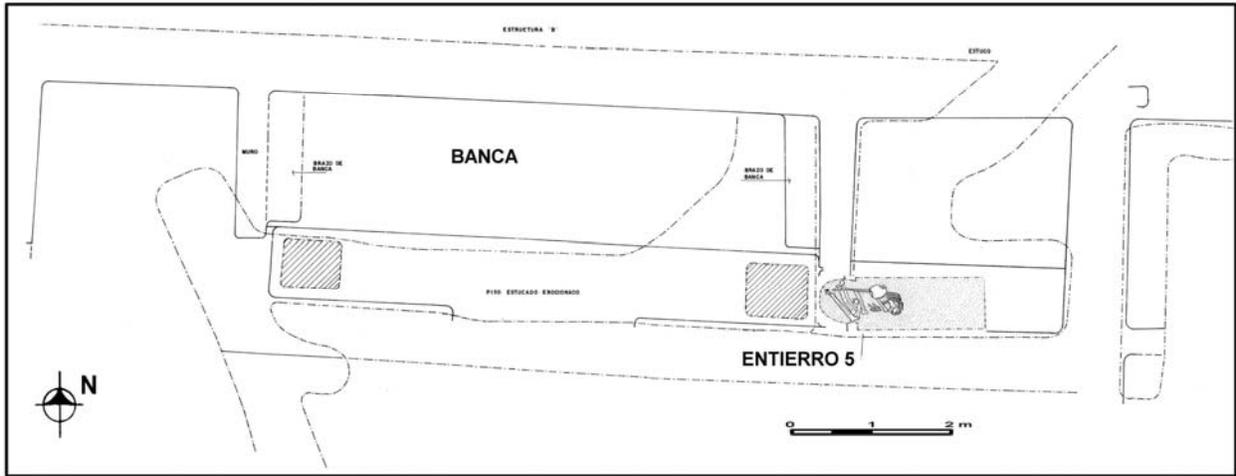
En el perfil norte de la excavación se ubicó una banca con sus brazos de descanso, que mide 7 m de largo. Al extremo este se encuentra un muro divisorio, que revela una puerta sellada (Figura 18). Las esquinas quemadas dentro de la Estructura B representan la presencia de algún tipo de ceremonia, en donde posiblemente se podría hallar un escondite o algo especial, razón por lo que Jessica Craig investigó los escondites y las frecuencias de éstos.

Figura 18 Planta del Recinto Principal de la Estructura B

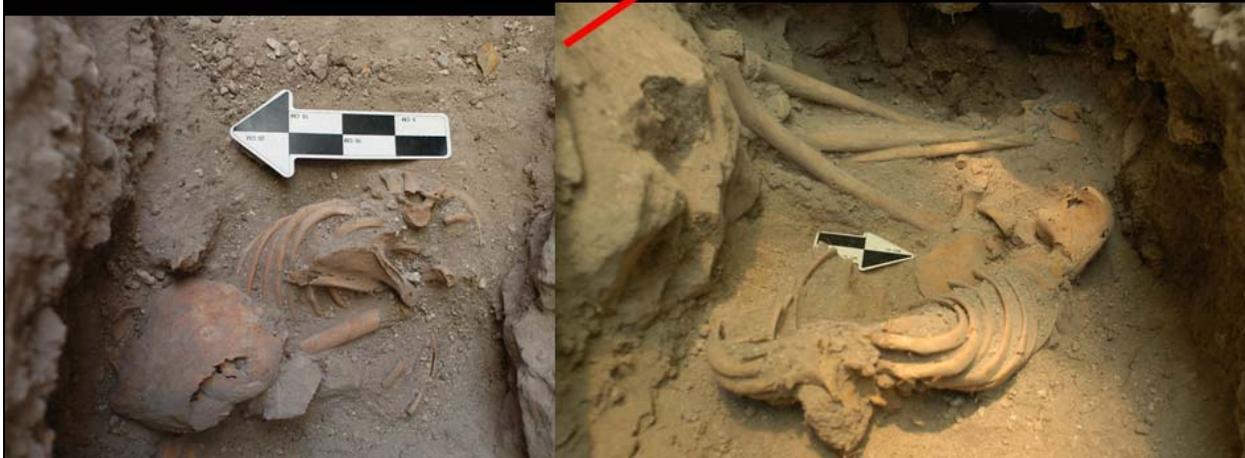
Se continuará una excavación en el segundo recinto este, pues se encontró el Entierro 5 debajo de este piso (Figura 19). El entierro está sobre su lado derecho en posición decúbito dorsal y presenta un cuenco sencillo fragmentado. Es de notar que el entierro pertenece al Clásico Tardío, pero la vasija es del Preclásico Tardío. Durante esta temporada de excavación se localizó un agujero de saqueo Maya en la esquina suroeste de la plataforma en su tercer cuerpo. Con anterioridad se tenía conocimiento de estas prácticas de los Mayas, es decir, de la reutilización de ofrendas en entierros posteriores, lo que también denota inestabilidad política.

Figura 19 Entierro 5
