INVESTIGACIONES PRELIMINARES EN EL CONJUNTO PALACIEGO "TIGRILLO", SAN BARTOLO

Astrid Runggaldier

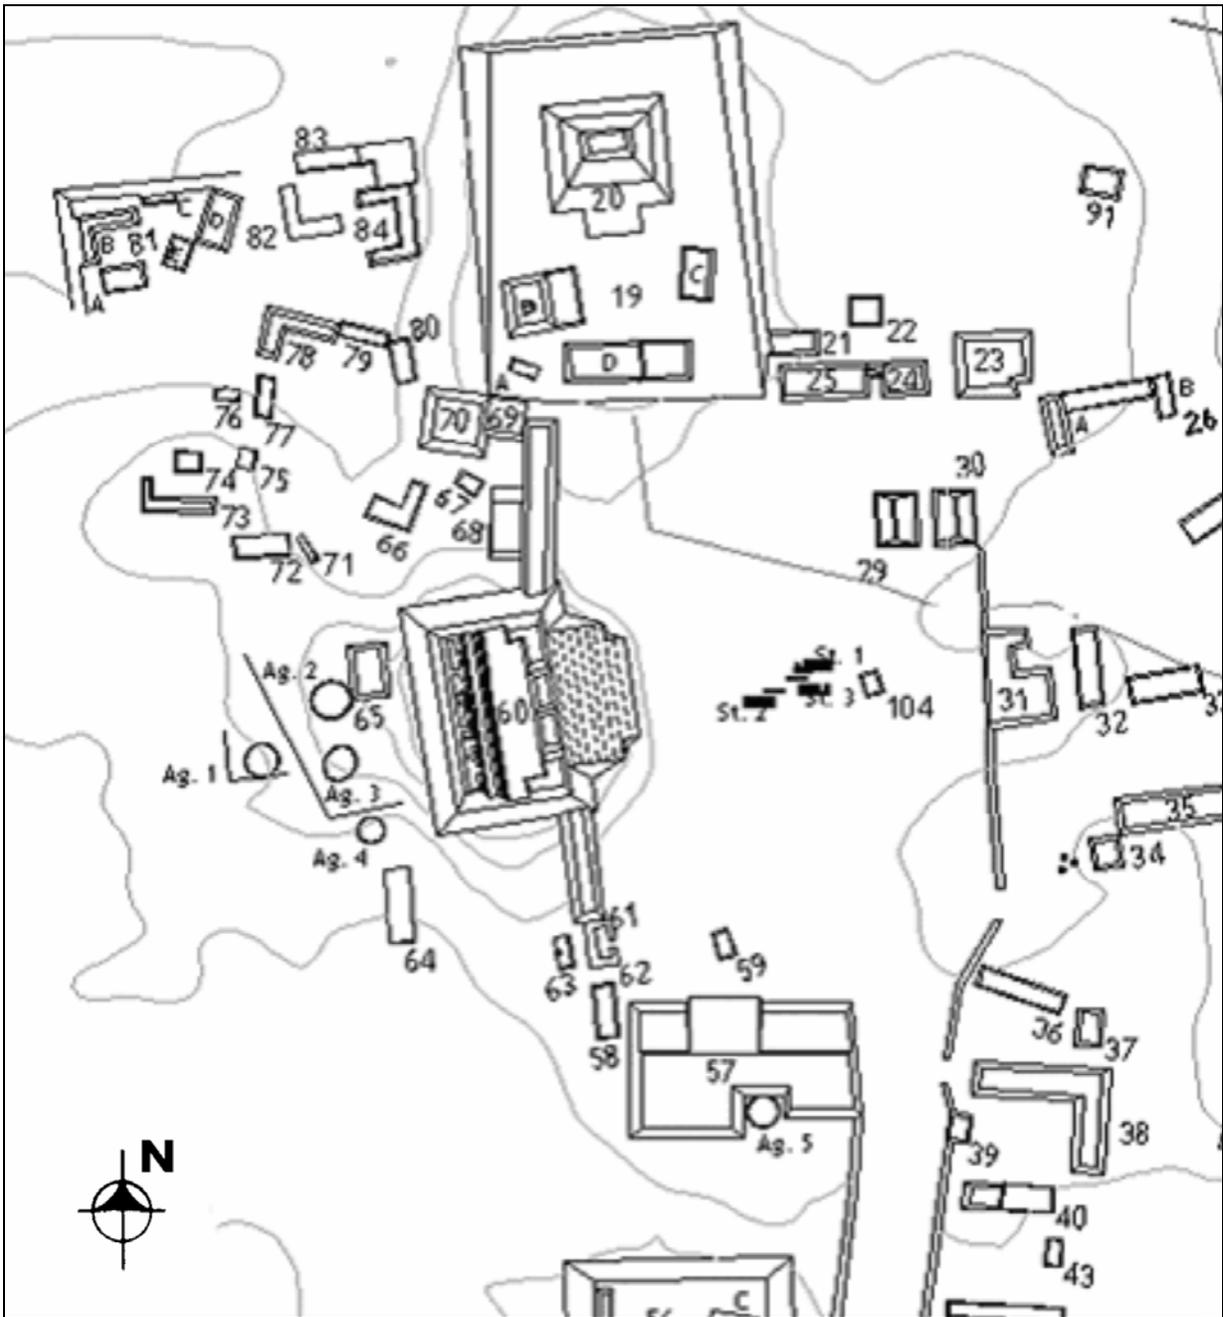
Figura 1 Mapa del área central del sitio San Bartolo, Petén, Guatemala

El conjunto Tigrillo se ubica en el centro del lado oeste de la Plaza Mayor, mirando al este por el lado menos empinado de la escalinata de acceso (Figuras 1 a 3). En la parte posterior se encuentran cuatro aguadas ubicadas en la base de los cuerpos verticales, no muy lejos de las cuales todavía hay restos del campamento de los saqueadores responsables, en gran parte, del estado deteriorado de la arquitectura del complejo. Estas aguadas eran fuentes de agua convenientes para el conjunto, así como se encuentra en otros conjuntos palaciegos de periodos más tardíos en sitios como Tikal, hecho que sugiere en parte su función residencial.

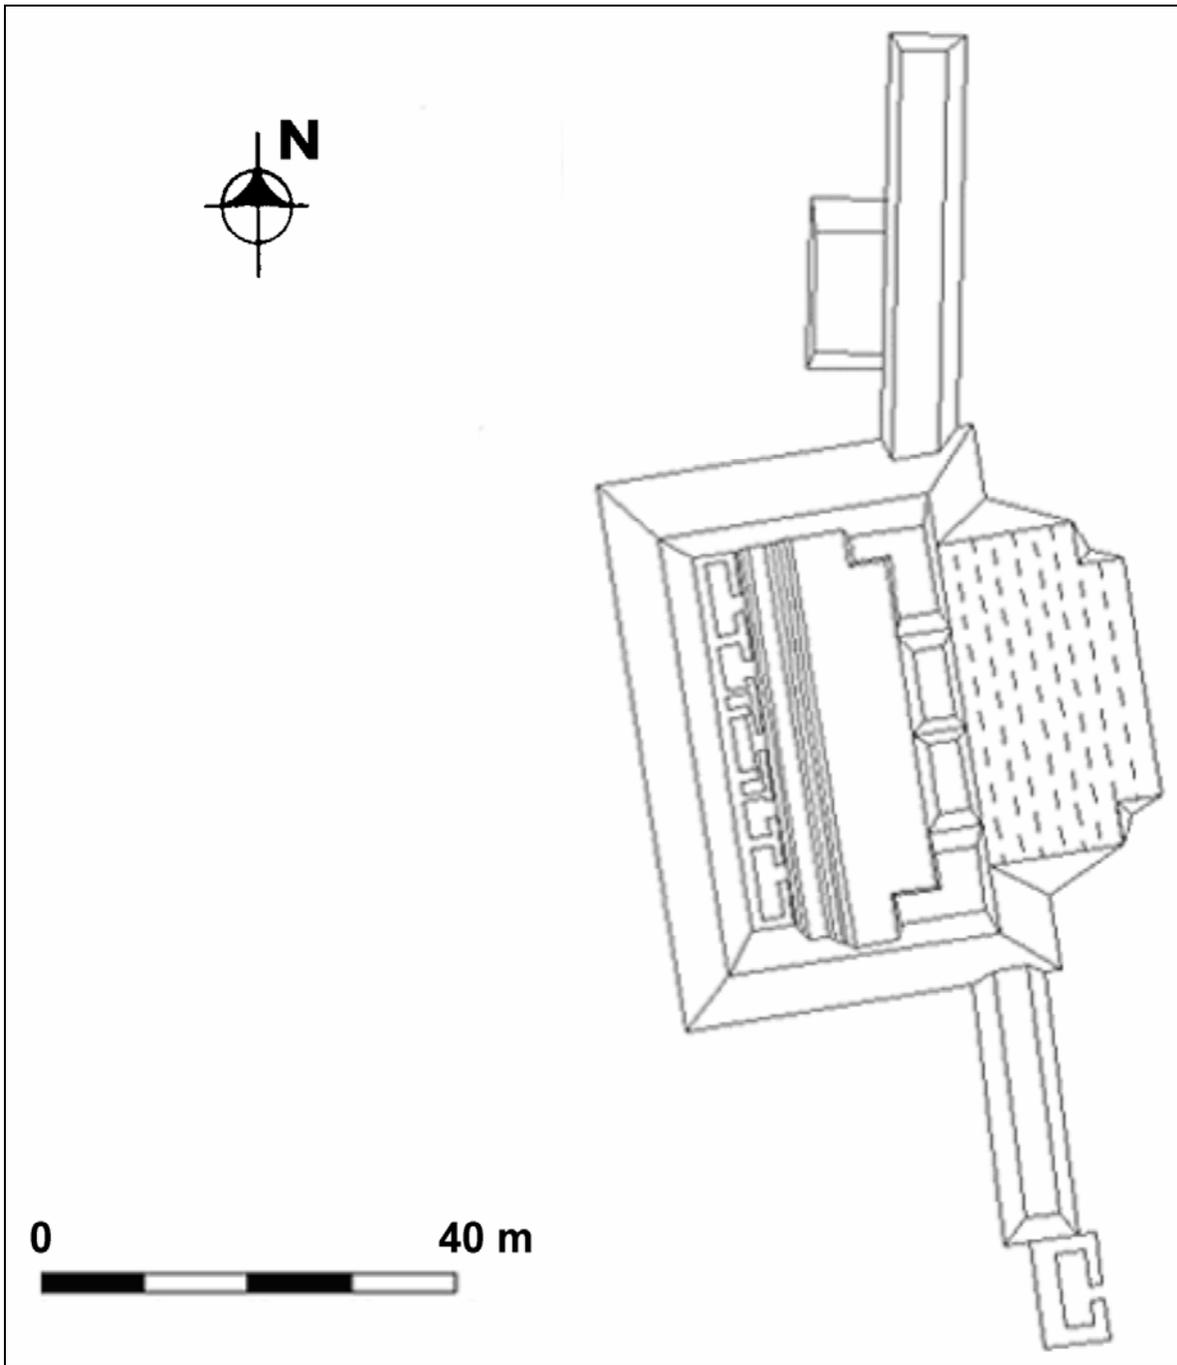
Figura 2 Plano del conjunto palaciego Tigrillo

El tamaño de este grupo arquitectónico, 53 m norte-sur por 49 m este-oeste en su base, es el más grande alrededor de la Plaza Mayor, aparte del complejo de la pirámide de Las Ventanas. El año pasado un mapa preliminar de los edificios en la cima del complejo, levantado por Thomas Garrison y Héctor Mejía, detectó 10 estructuras de tamaños diferentes a lo largo de los lados este y oeste de una plaza superior que cruza el complejo en dirección norte-sur. Las excavaciones de esta temporada mostraron que las edificaciones del lado oeste constituyen en realidad una sola estructura que cuenta con un mínimo de cinco cuartos y recuerda los edificios con una serie de cuartos y eje longitudinales alineados, típicos de los palacios del Clásico Tardío, o por lo menos no anteriores al final del Clásico Temprano.

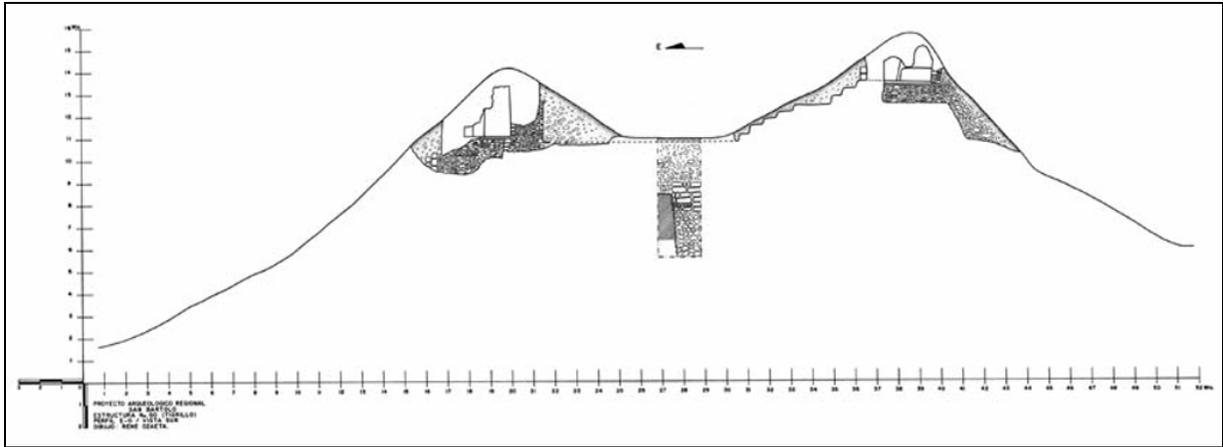
Figura 3 Perfil este-oeste del conjunto palaciego (dibujo de René Ozaeta)

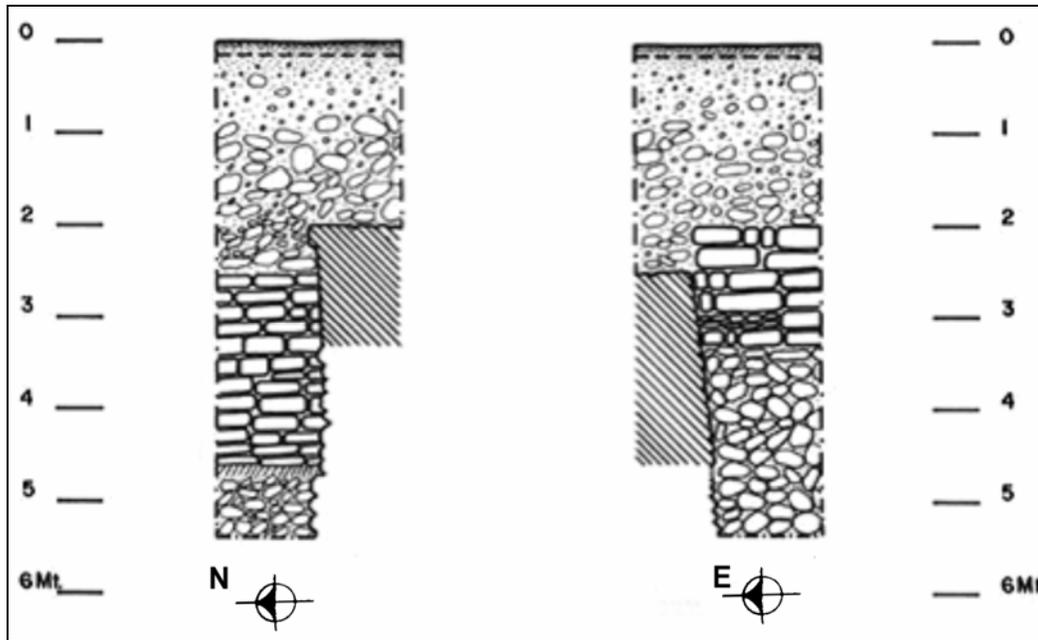
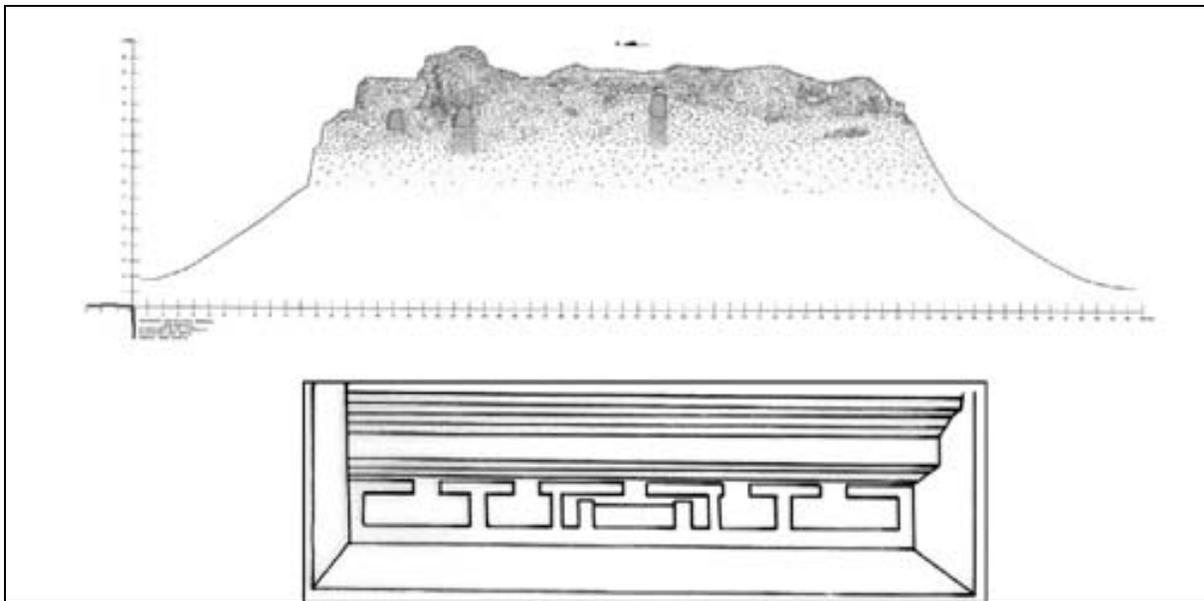
Figura 4 Perfiles este y sur del pozo de sondeo en el centro de la plaza superior, conjunto Tigrillo
 a) Perfil norte-sur del lado posterior del palacio
 b) Plano de la estructura en el lado oeste; las puertas miran al este

Indicios de remodelaciones se encontraron también en un pozo de sondeo en el centro de la plaza superior. Aparte del piso de la plaza, deteriorado por proximidad a la superficie, se encontraron dos muros de plataformas, una construida perpendicularmente a la otra y con diferente estilo de mampostería, en las bases de las cuales había otro piso de estuco deteriorado, a 4.70 m de profundidad. Todavía no se entiende la relación entre estos muros y las estructuras investigadas, ya que pertenecen a fases enterradas de remodelaciones anteriores. Toda la cerámica asociada con este pozo data del Preclásico Tardío, así como todo el material de 15 pisos en un pozo de sondeo excavado por Robert Griffin en la Plaza Mayor, en la base del palacio, que llegó hasta la roca madre a 1.75 m debajo de la superficie. Si el conjunto palaciego tiene fases anteriores, estas parecen encontrarse abajo de una imponente obra de ampliación del Preclásico Tardío. No se encontró una secuencia como la de Las Ventanas que tiene ocho fases constructivas en total entre construcción y remodelaciones, en las que hay niveles del Preclásico Medio y, por consiguiente, es todavía prematuro suponer que el conjunto Tigrillo cuente con niveles tan tempranos.

La limpieza de los túneles de saqueo permitió tomar medidas de los rasgos arquitectónicos que después fueron confirmadas por las excavaciones. Así, el tamaño del edificio oeste es de 36 m de largo por 4.50 m de ancho, con los cuartos interiores midiendo entre 2 y 2.50 m de ancho. El grosor del muro de la fachada es de 1.10 m y los hallazgos preliminares sugieren que era más delgado, de 0.75 m, en el cuarto central. El muro de atrás era más grueso, de 1.40 m, para soportar el techo abovedado de piedras sin tallar, con una puerta de 1.60 m de ancho mirando al este.

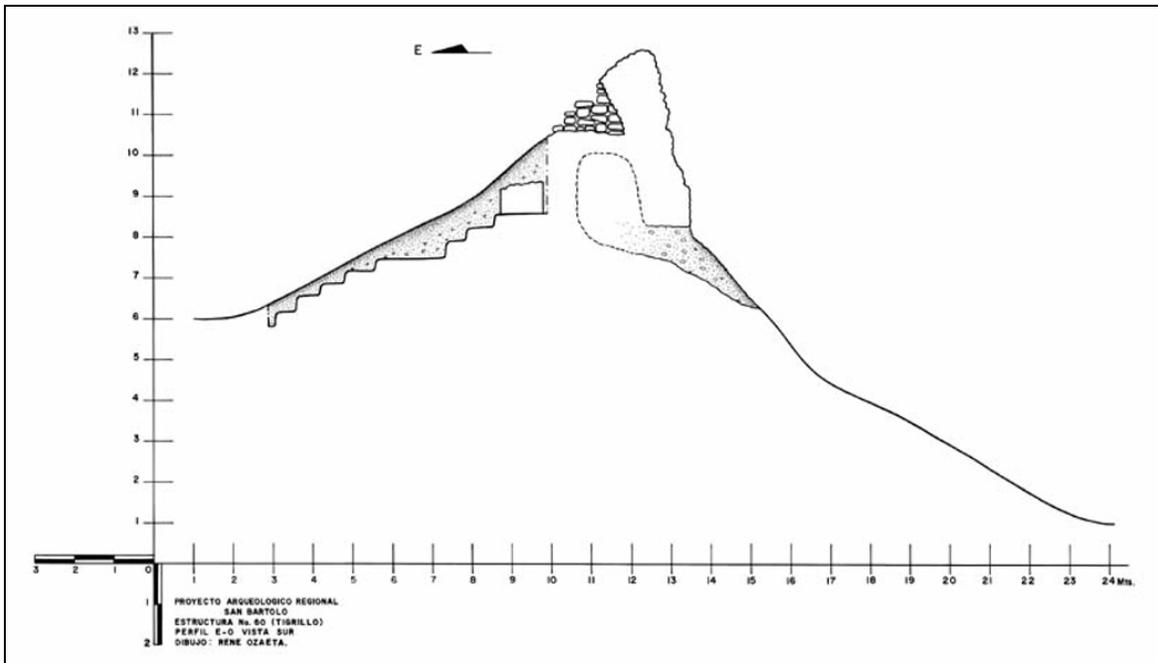
Figura 5 Perfil este-oeste del cuarto noroeste del palacio

La bóveda del cuarto en la esquina noroeste se encuentra parcialmente en pie y, junto con el perfil limpiado de un túnel de saqueo a través de la pared norte del mismo cuarto, sugiere que el lado oeste tenía una serie de cuartos abovedados, hecho que se confirmó por las excavaciones en otras partes del lado oeste. También se determinó que los cuartos fueron abandonados y que su deterioro fue producto de la acción del tiempo, así como de los árboles de cedro y amapola que crecieron encima de los techos, no así por destrucción intencional. El estado de deterioro de los techos abovedados, que se ve en el perfil exterior de los cuartos del lado oeste (el lado posterior del palacio), sugería la presencia de tres posibles edificios, pero las excavaciones determinaron que en realidad era una sola estructura, con cinco puertas y un mínimo de cinco cuartos separados por muros divisorios. Todavía se desconoce si los cuartos estuvieron conectados interiormente por puertas en los muros divisorios, aunque se sabe que el primer cuarto en la esquina noroeste no tuvo puerta que lo conectara con el segundo.

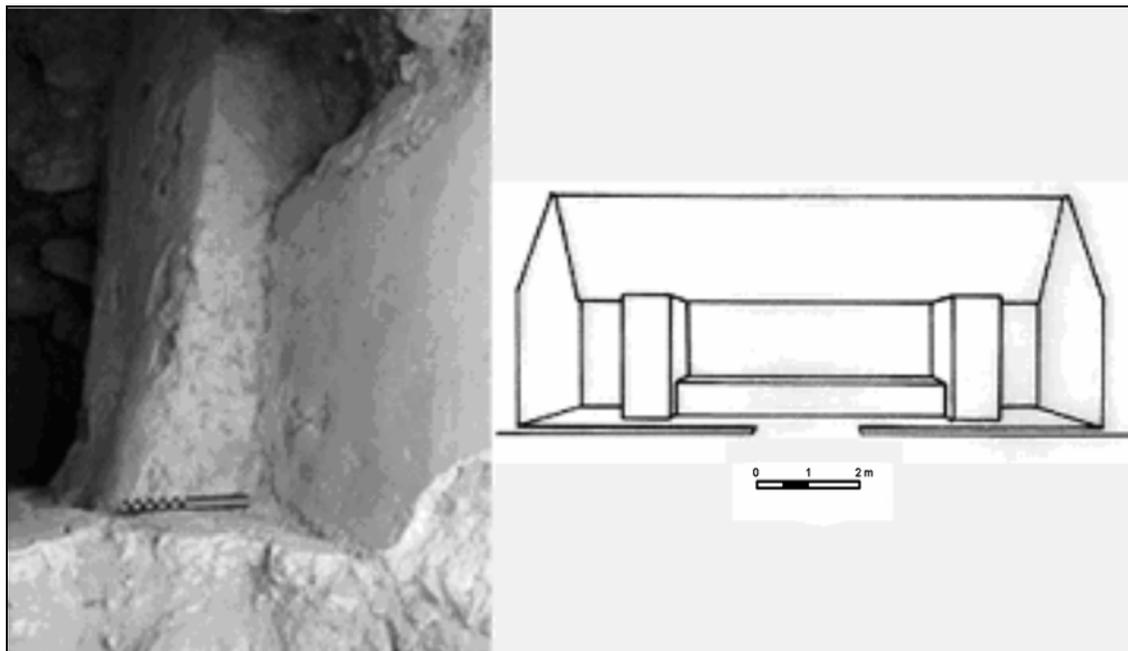
Figura 6 a) Cornisa sur de la banqueta – cuarto central, lado oeste; b) Reconstrucción del cuarto central (dibujo de Heather Hurst)

La banqueta se adosa al muro posterior y a una pared en el lado sur, que no es un muro del cuarto aunque llegue hasta el techo, teniendo una cornisa que sobresale 0.15 m al frente de la banqueta, de 0.80 m de ancho, y crea así un espacio interior a manera de alcoba. Como la banqueta está en posición central, en relación con la puerta encontrada por la trinchera excavada en el lado frontal del cuarto, se calcula que pudo tener una cornisa simétrica en el lado norte, donde todavía está cubierta por el derrumbe de la bóveda. El ancho de la banqueta en dirección este-oeste mide 1.60 m, mientras que la porción expuesta en la limpieza del saqueo es de 2.40 m de largo y podría medir 6.40 m en total.

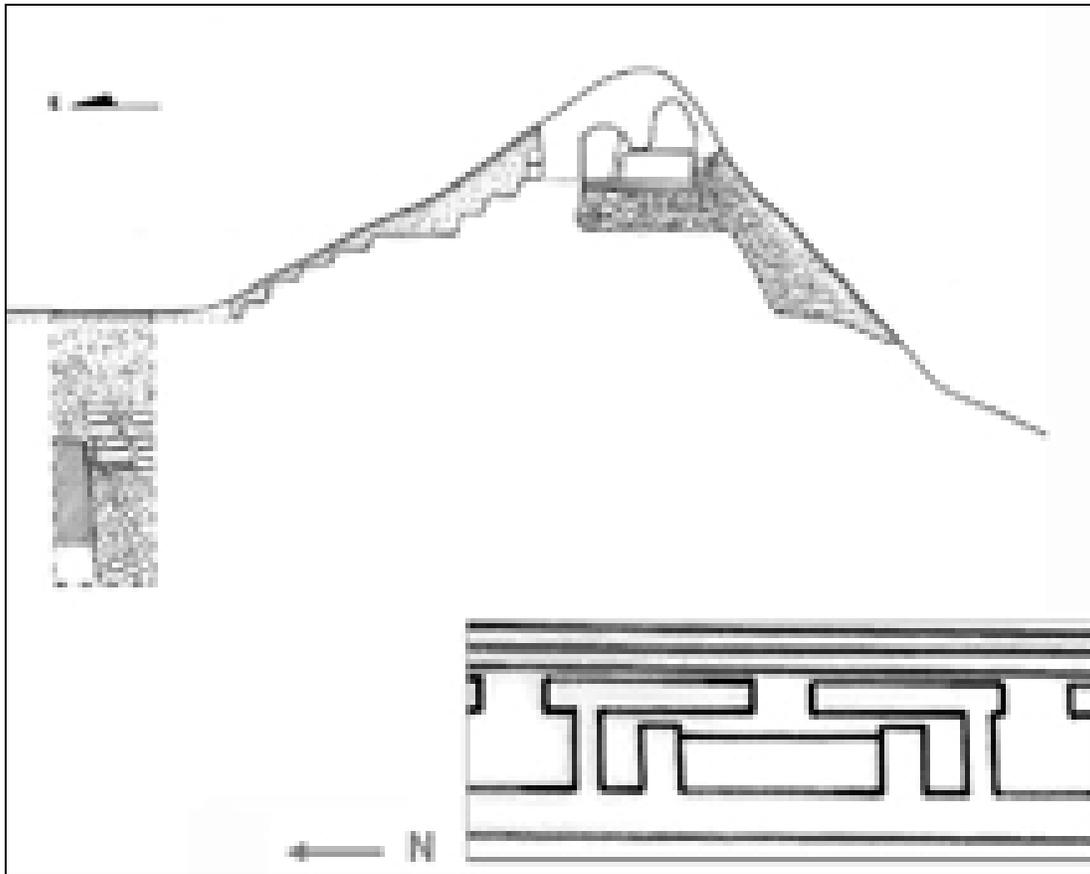
Figura 7 a) Perfil este-oeste del cuarto central con banqueta; b) Plano de la banqueta

Se investigó también el cuarto central por medio de uno de los túneles de saqueo posteriores, ubicado cerca del eje central este-oeste del conjunto. La limpieza de este túnel reveló que los saqueadores atravesaron la pared detrás de la estructura, destruyendo parte de una banqueta. Esta última se encuentra en mal estado de conservación, ya que falta la parte central, pero se pudo registrar suficiente información para entender su forma y tamaño. La banqueta fue construida separadamente, pero no muy posteriormente a los muros y pisos pulidos del cuarto que se localizan atrás y abajo del relleno y de las piedras canteadas, ya que no se encontró evidencia de desgaste sobre los estucos. Esta técnica se conoce por la Acrópolis Central de Tikal, en donde las banquetas, aunque más tardías, fueron construidas sobre las capas de estuco de los pisos (Harrison 2001:86).

Frente a la banqueta corre un pasillo de 0.80 m de ancho hasta el muro interior de la fachada, por 1.30 m de largo adelante del final de la cornisa, donde se encontró un muro de remodelación puesto encima del piso, que cierra lateralmente el cuarto. El muro no fue eliminado y se desconoce todavía lo que se encuentra en el otro lado. Midiendo el tamaño hasta este muro de remodelación, el lado oeste del conjunto tiene un cuarto central de 2.40 m de ancho y 9 m de largo, con una puerta relativamente estrecha en la fachada, formando un espacio interior largo y privado, poco visible desde afuera.
