2007 Rescate arqueológico en el Montículo de La Culebra y el Acueducto de Pinula: Dos montículos en agonía. En *XX Simposio de Investigaciones Arqueológicas en Guatemala, 2006* (editado por J. P. Laporte, B. Arroyo y H. Mejía), pp. 1021-1035. Museo Nacional de Arqueología y Etnología, Guatemala. (Versión digital).

RESCATE ARQUEOLÓGICO EN EL MONTÍCULO DE LA CULEBRA Y EL ACUEDUCTO DE PINULA: DOS MONTÍCULOS EN AGONÍA

Judith Valle

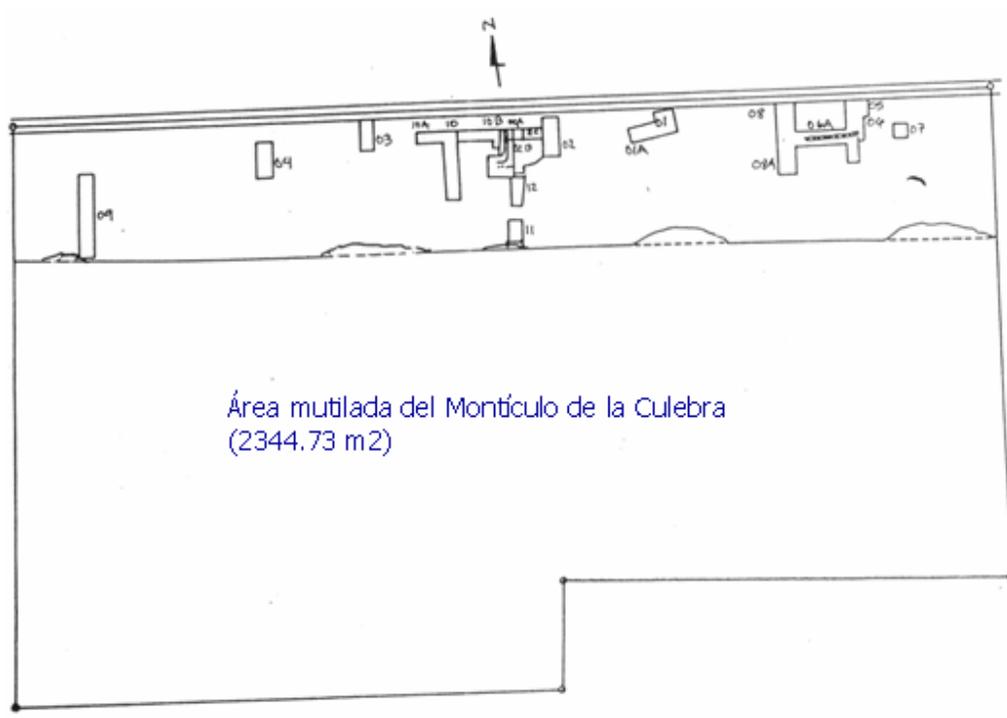
Con la presente investigación se pudo establecer que una vez más, el Montículo fue grotescamente mutilado en un área de 2344.73 m² (Figura 3), por 9 m de alto, espacio arqueológicamente sensible, habiéndose detectado dos estructuras escalonadas, restos de un posible canal y pisos fechados para la fase Providencia, así como columnas y arcos del Acueducto de Pinula, cuya cimentación está sostenida por el montículo, proceso con el cual se inicia la destrucción del mismo.

Este corresponde a la parte mutilada del Montículo, de 9 m de alto por 67.30 m de este a oeste. Este corte muestra varios estratos culturales y uno natural, la capa de humus formada por el paso de los siglos, además de los diferentes materiales utilizados en la construcción, barro con arena amarilla, barro café, limo y barro con núcleos de talpetate.

Figura 3 Perfil sur mutilado

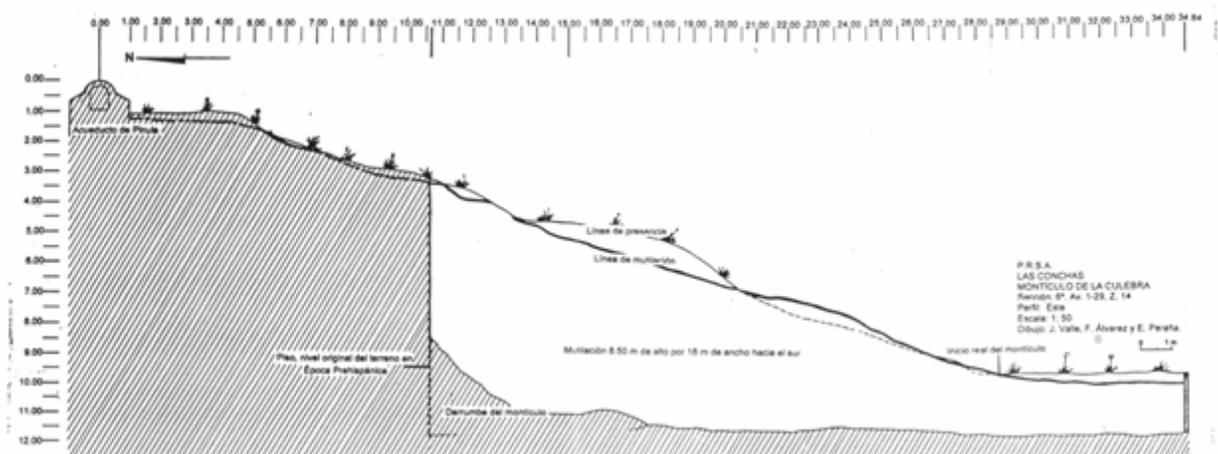
Figura 4 Perfil este, mutilación del Montículo, eje norte-sur

Se observa sin interrupción en todo el corte (Figura 4). Es de barro apisonado y quemado de color café rojizo, de consistencia muy dura, bien compactado; en buen estado de conservación. Coincide con el nivel actual de la 6ª. Av. de la zona 14, lo que sugiere que en la época Prehispánica, este fue el nivel original del terreno o que fue nivelado, el cual se muestra uniforme, pues inmediatamente debajo de él existe la capa natural de talpetate.

Se encuentra aproximadamente a 2.20 m arriba del Piso 1 (Figura 4), es probable que sea la parte superior de la plataforma sobre la que descansa la Estructura A. El piso es de barro café rojizo, con una mezcla arena brillante, de constancia dura y textura mediana. Hacia el oeste posiblemente fue mutilado. Al este pasa por debajo de una depresión al centro de esta sección, notándose un talud que luego se pierde.

Muestra dos pisos denominados 1 y 2, tomando en cuenta que el Piso 1 es estatigráficamente el más antiguo (Figuras 4 a 7).

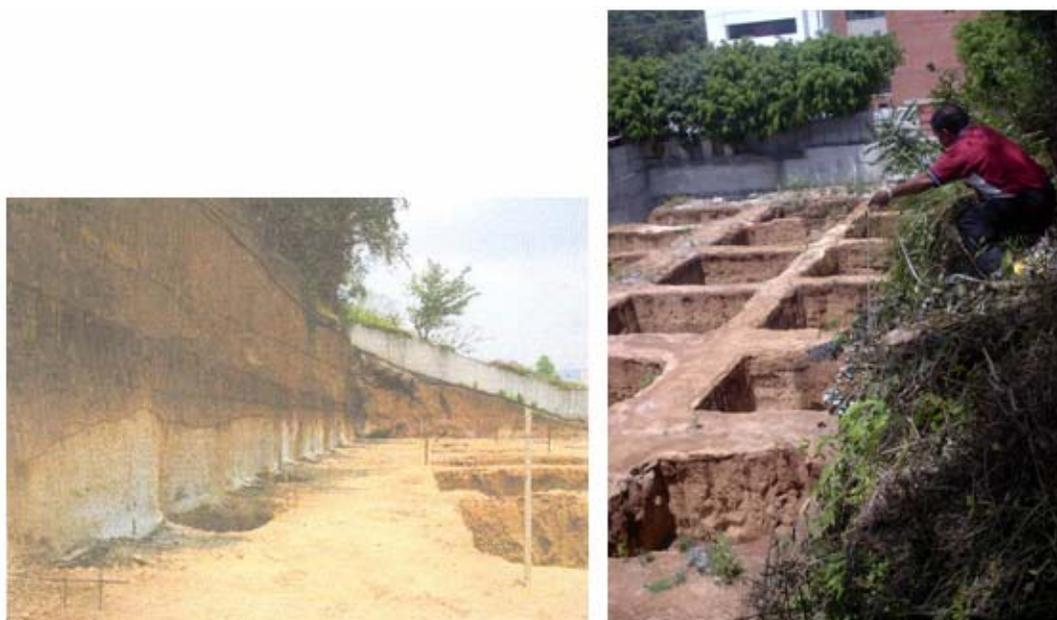
Figura 5 Vistas de la exploración

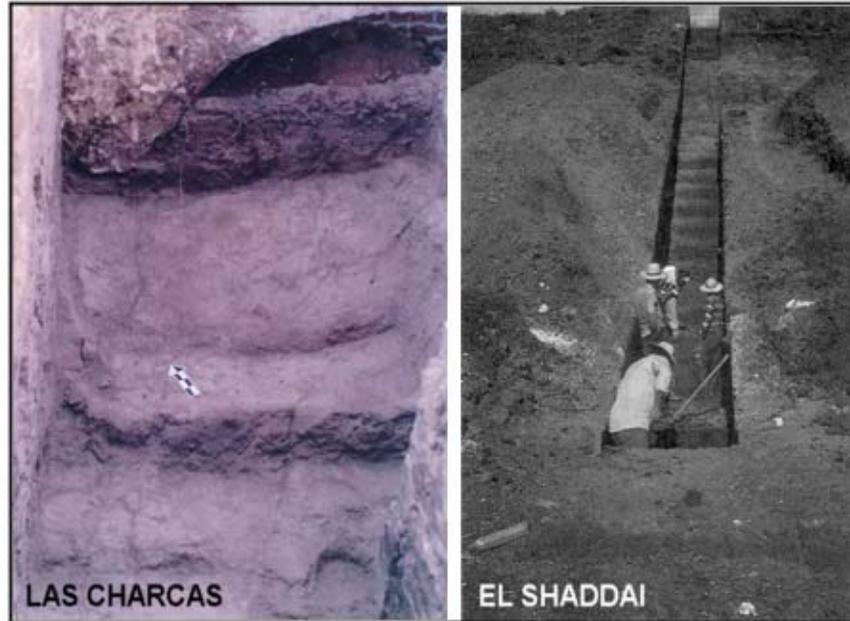
Figura 7 Vistas comparativas con las exploraciones en otras secciones del Montículo

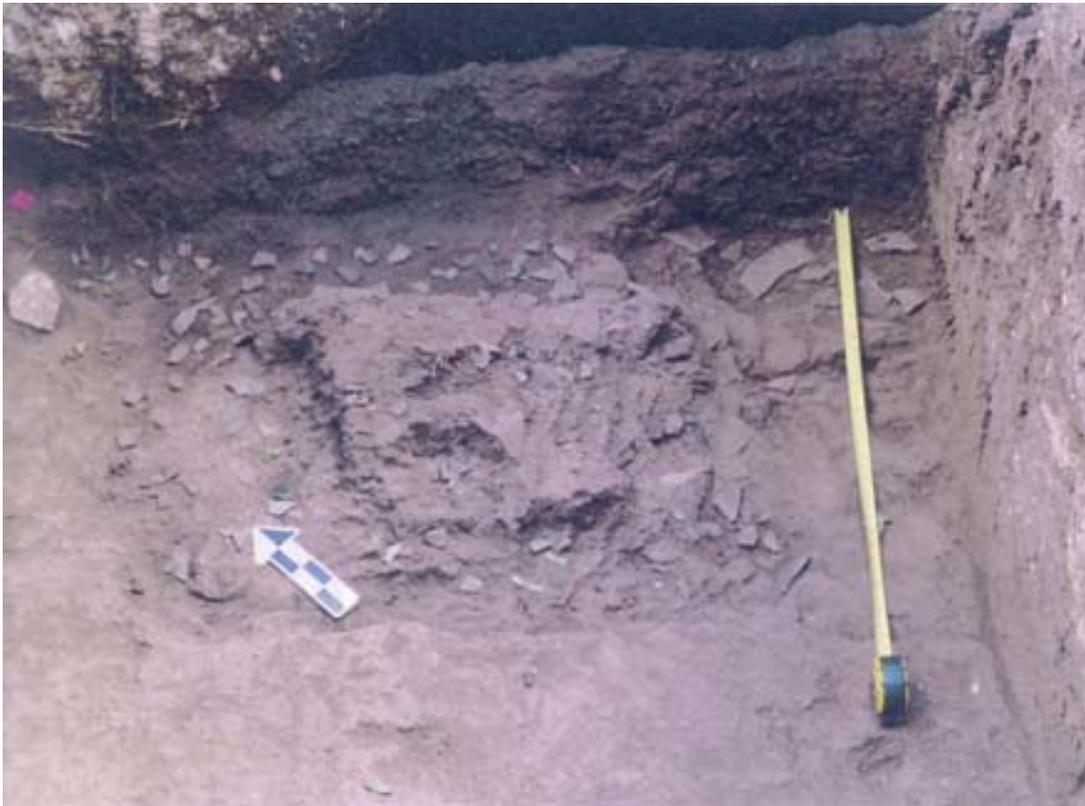
El cuerpo superior muestra un talud con la parte superior plana, de donde se recuperó una capa con carbón y ceniza revuelta con barro y talpetate, que contenía un basurero con gran variedad de material arqueológico que también se fechó para el Preclásico Medio, Fase Providencia (Figura 9).

Figura 9 Basurero sobre la Estructura B

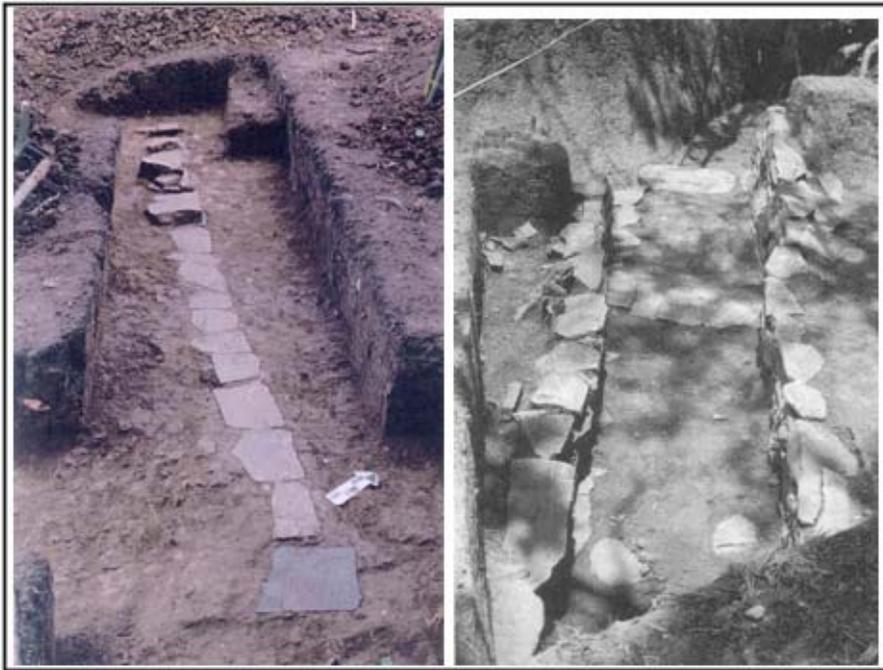
Se trata de una fila de lajas de piedra en dirección este-oeste, tiene un largo de 4.50 m y un ancho que varía entre 0.20 y 0.28 m, la excavación se amplió con el propósito de encontrar una fila paralela y un piso del mismo material (Figura 10). Desafortunadamente la investigación no dio el resultado deseado, pues únicamente es una fila aislada de piedras, aunque según comparación hecha fotográficamente, las piedras son bastante parecidas.

Figura 10 Lajas identificadas en Las Charcas y en otro sector del Montículo de La Culebra

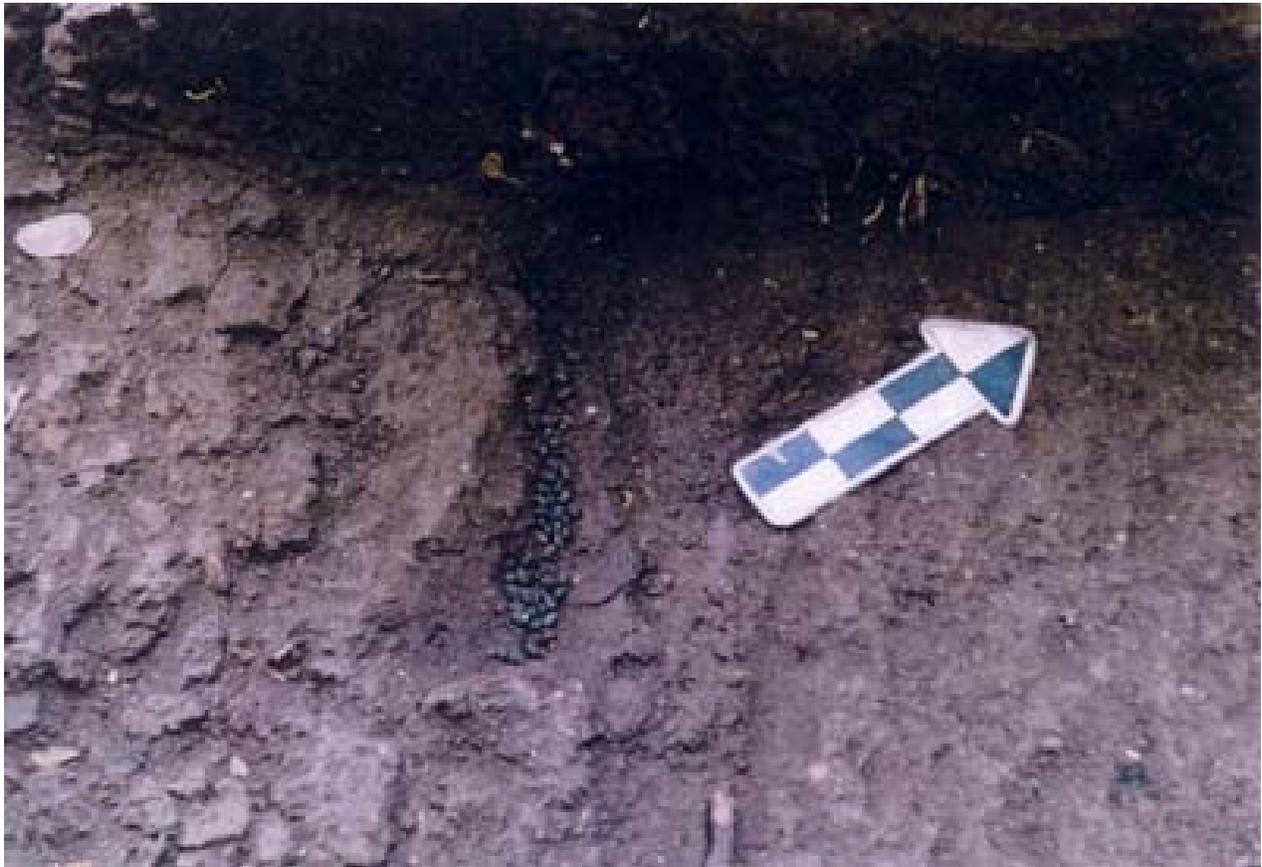
Este se produjo en la Operación LC.06 m, a una profundidad de 0.40 m en eje este-oeste. Las semillas de frijol, están en buen estado, se localizaron sobre un “canal” de barro apisonado y modelado, lo que sugiere que fueron depositadas con un objetivo posiblemente ritual y no para la siembra.

Figura 11 Semillas de frijol en el canal de tierra apisonado

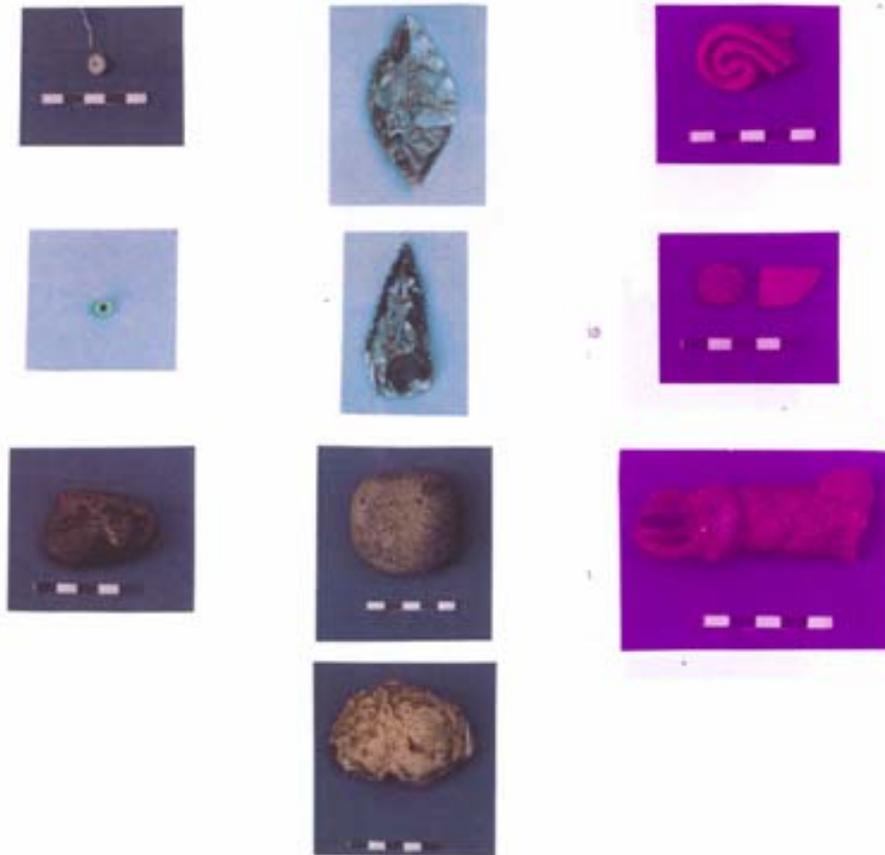
Estos corresponden a dos puntas de proyectil con talla bifacial elaborados sobre lascas de obsidiana, una cuenta tubular de piedra verde, un fragmento de sello, fragmento de figuritas y artefactos secundarios.

Figura 12 Materiales arqueológicos recuperados
