NUEVAS INTERVENCIONES ARQUEOLÓGICAS EN EL PARQUE NACIONAL TIKAL, 2005

NEW ARCHAEOLOGICAL WORK IN TIKAL NATIONAL PARK IN 2005

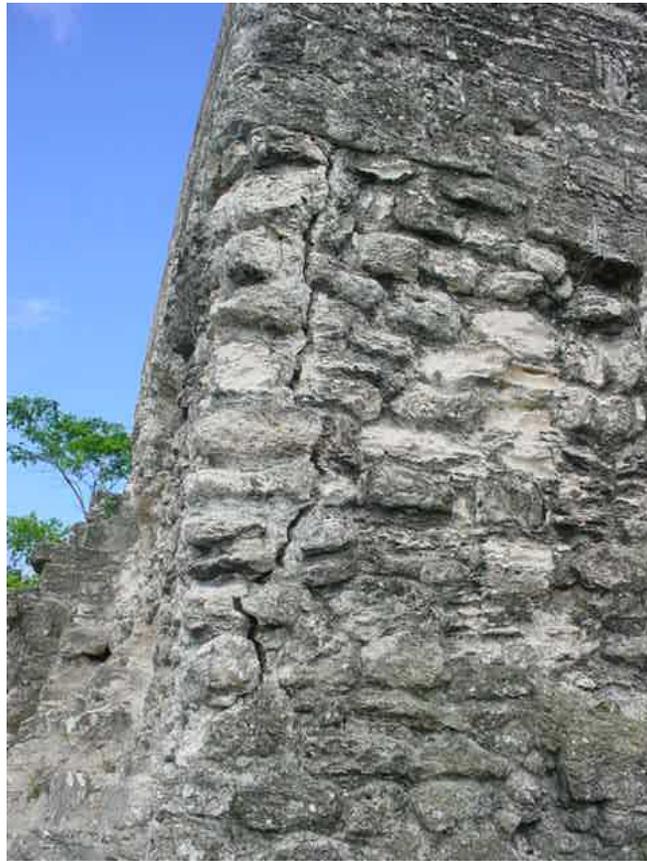
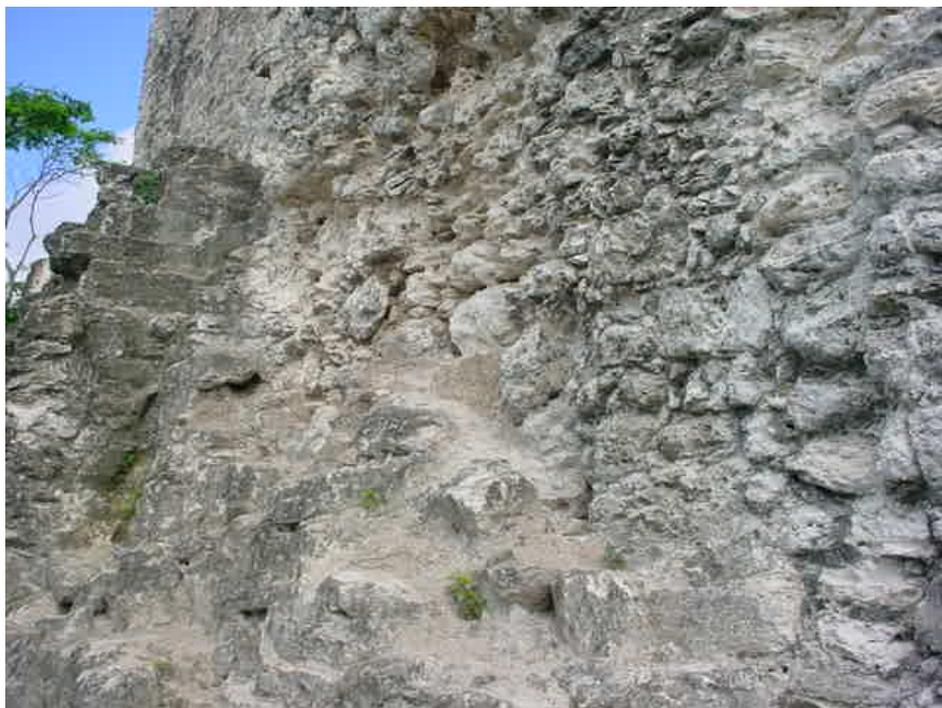
TEMPLO IV

El levantamiento topográfico ha cubierto la plataforma basal y va por el primer cuerpo piramidal, junto con el inventario forestal. El registro de daños se ha hecho varias veces en la plataforma superior y en el templo; todos los registros han evaluado el peligro de colapso estructural por el debilitamiento de las bases de sus esquinas.

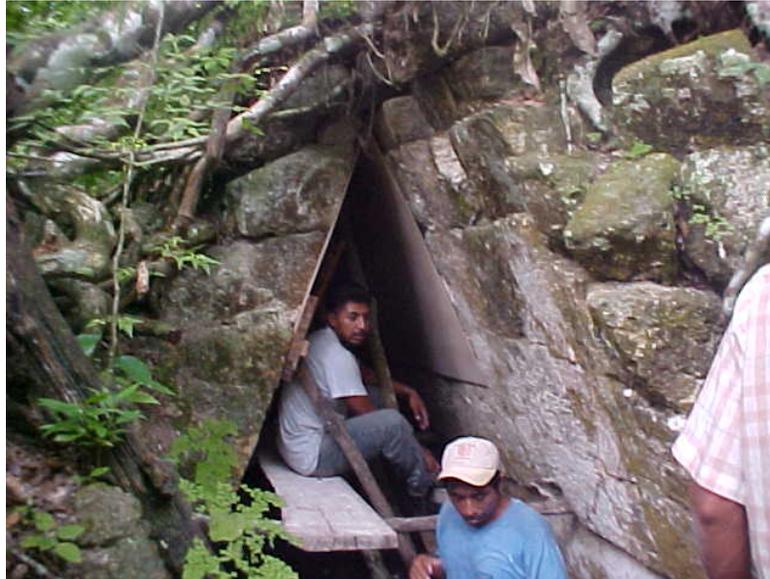
PALACIO 5D-15 EN LA PLAZA OESTE

El crecimiento descontrolado de los árboles sobre los edificios ha provocado que las raíces penetren en los muros de las estructuras, las cuales logran amarrarlas al principio pero posteriormente hacen que colapsen estructuralmente, como el caso de este palacio. El crecimiento de los árboles y la penetración de sus raíces sobre la bóveda hicieron que se toparan los muros a la altura del caballete. Para minimizar el impacto se colocaron unos puntales con reglas y varas para sostener los bloques, y al final se le pusieron planchas de madera prensada para proteger el estuco.

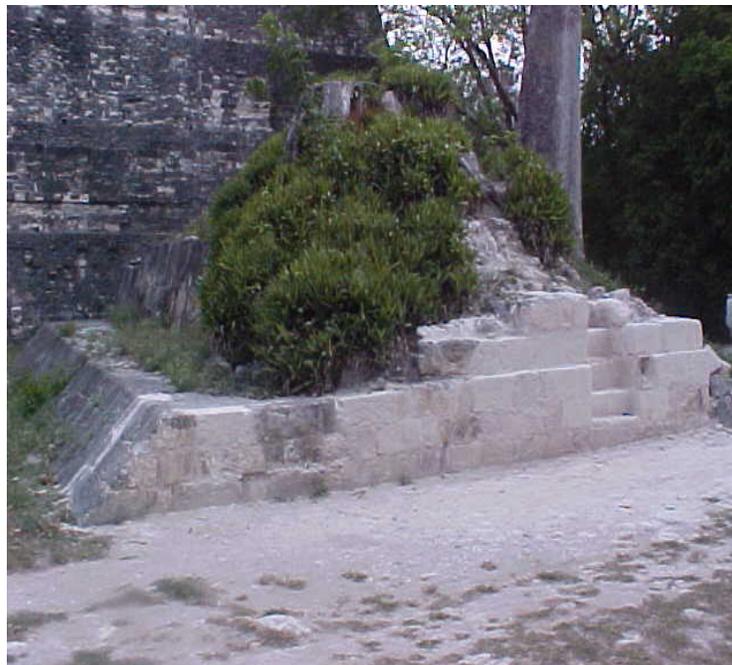
ESTRUCTURA 5D-74 ESTE O JUEGO DE PELOTA EN LA PLAZA CENTRAL

El muro del Juego de Pelota se encontraba en estado de deterioro y daba una mala imagen al ingresar a la plaza, por lo que decidió restaurar su parte sur.

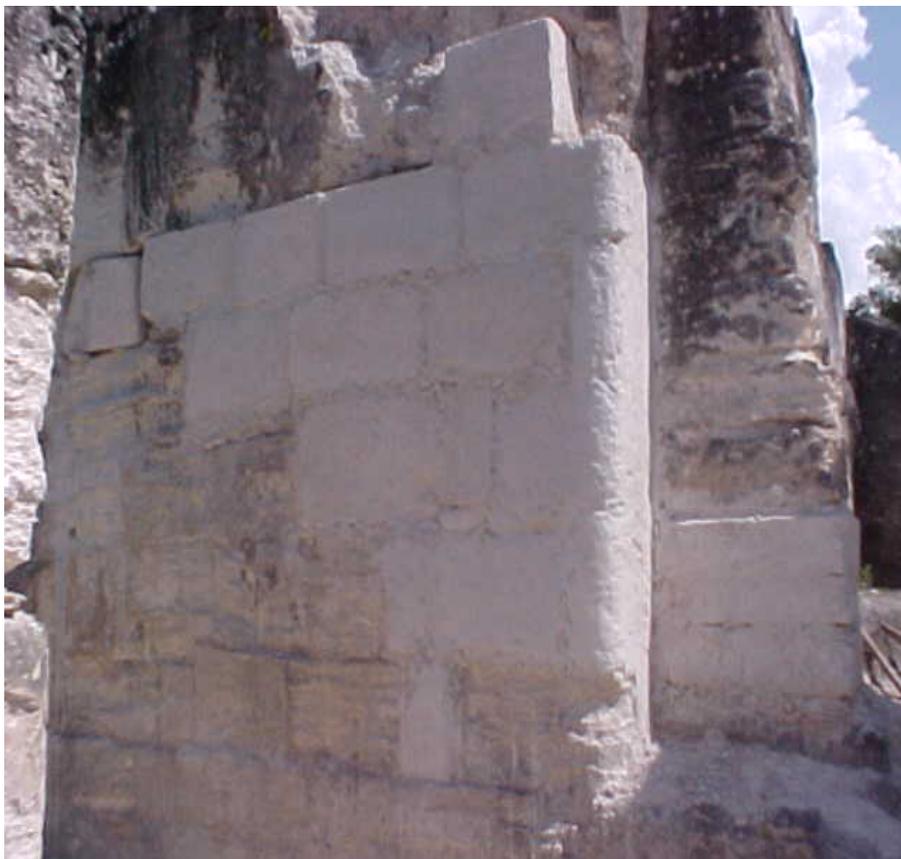
ESTRUCTURA 5D-44 EN ACRÓPOLIS CENTRAL

Al observar que la parte superior del muro había colapsado y las piedras se encontraban en mal estado, se intervino inmediatamente para cambiar las piedras dañadas por nuevas.

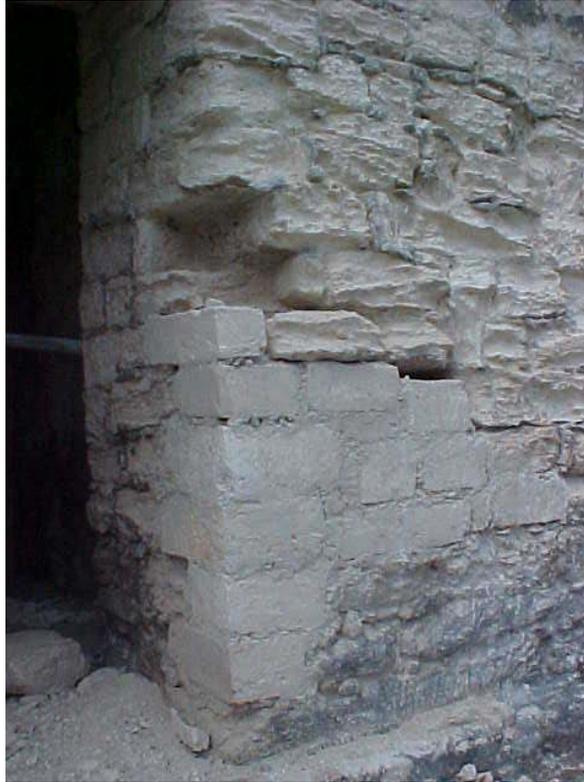
ESTRUCTURA 5D-62

El deterioro que están sufriendo los edificios en la Plaza Central del Parque Nacional Tikal ha necesitado la restitución de las piedras dañadas y el resane de las piedras que tienen daño menor; se han restaurado las jambas, el tablero y los muros del frente.

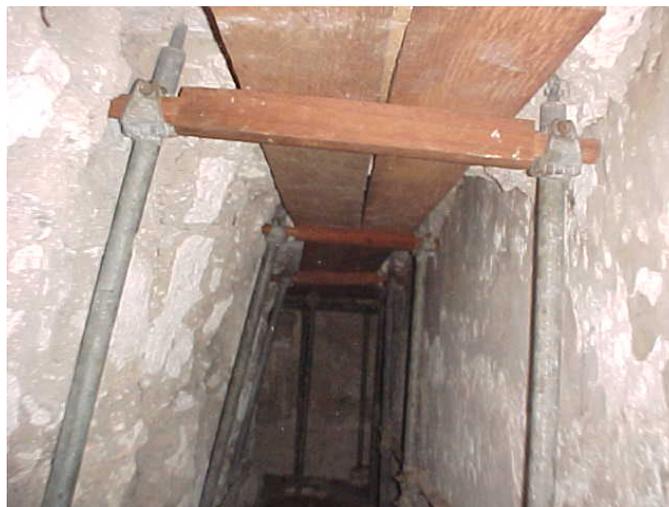
TÚNEL SUR DEL GRUPO G

En este túnel se cambió toda la madera que se encontraba en estado de pulverización, se dejaron los andamios que se colocaron en los años 1960, se limpió el estiércol de murciélago o *sotch'e*, y se le colocó un candado a la puerta de entrada.

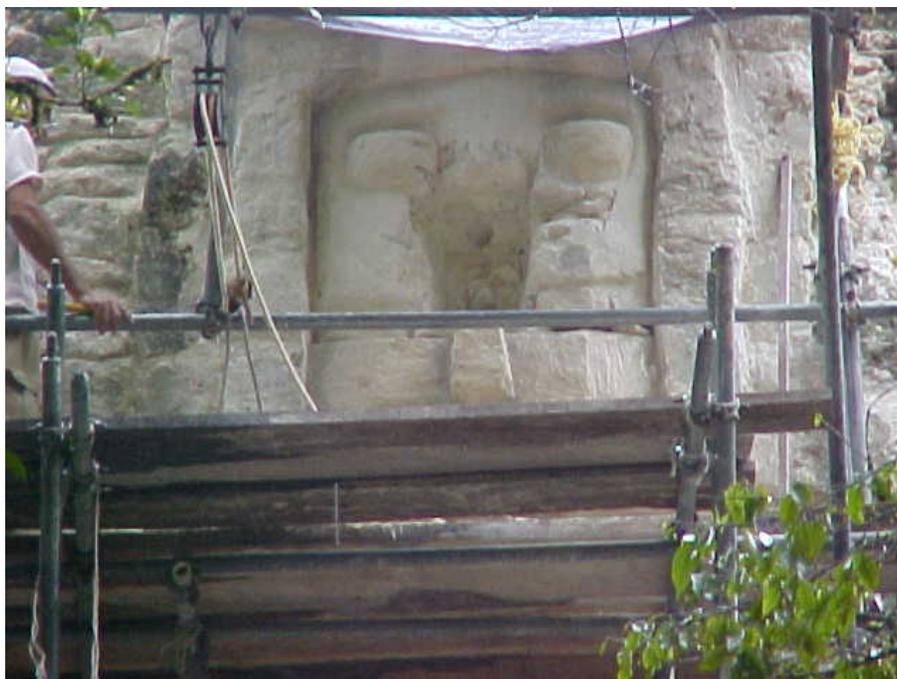
MASCARÓN DEL PALACIO DE LAS VENTANAS

Cuando se hicieron los nuevos contratos en la Unidad Técnica del Parque, se había iniciado la réplica de un mascarón en el muro posterior de la Estructura 5C-13 del Palacio de las Ventanas, de acuerdo a un mascarón original todavía *in situ* del mismo edificio, y que el original colapsó en su totalidad. Se inició el retoque a la réplica que se había iniciado anteriormente.
