LOS PUENTES Y LAS CALZADAS DE COTZUMALGUAPA: UN PATRIMONIO EXCEPCIONAL QUE SE PIERDE

This paper presents information on the destruction of archaeological remains at the site of El Baúl and the Cotzumalguapa region. Agriculture and other activities in the area have contributed to the destruction. New findings will be presented on the discovery of new causeways and the use of prehispanic bridges. The rescue and protection of Monument 69 from El Baul will be presented.

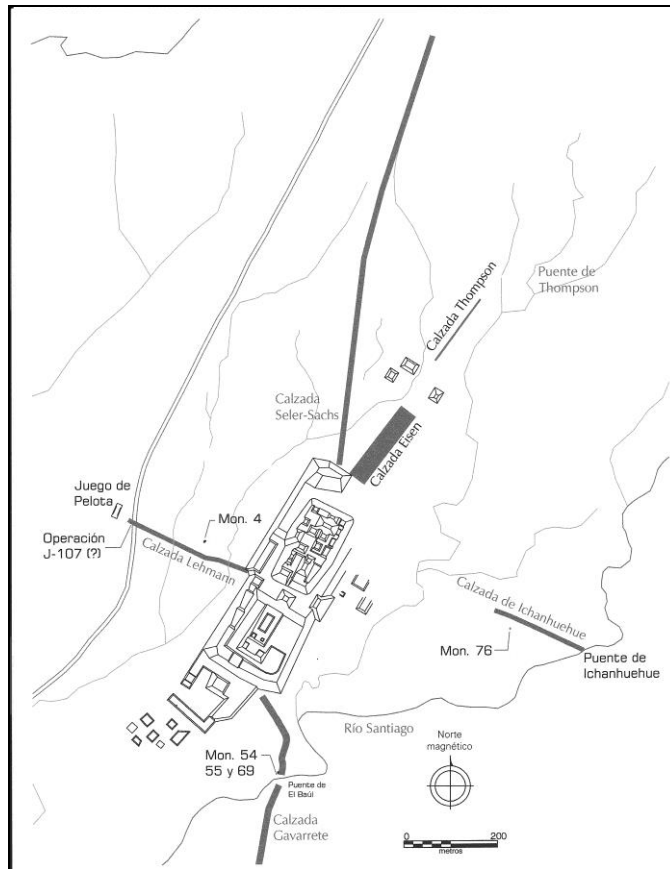
Figura 1. Plano de El Baúl, con indicación de las calzadas y otros rasgos mencionados en el texto

Paradójicamente, estas pérdidas se producen cuando apenas estamos comenzando a documentar el gran sistema de calzadas de Cotzumalguapa, del que estos puentes formaban parte (Figura 1). Durante la temporada de 2010-2011, descubrimos dos calzadas y los restos de por lo menos dos puentes que no conocíamos, pero, a la vez, nos topamos con la triste pérdida de los puentes que encontramos no mucho tiempo atrás. En esta ponencia reportamos los hallazgos y las pérdidas, así como el trabajo que realizamos para rescatar el monumento 69, un gran ejemplo del arte de Cotzumalguapa, que quedó en riesgo como resultado de la destrucción del puente de El Baúl.

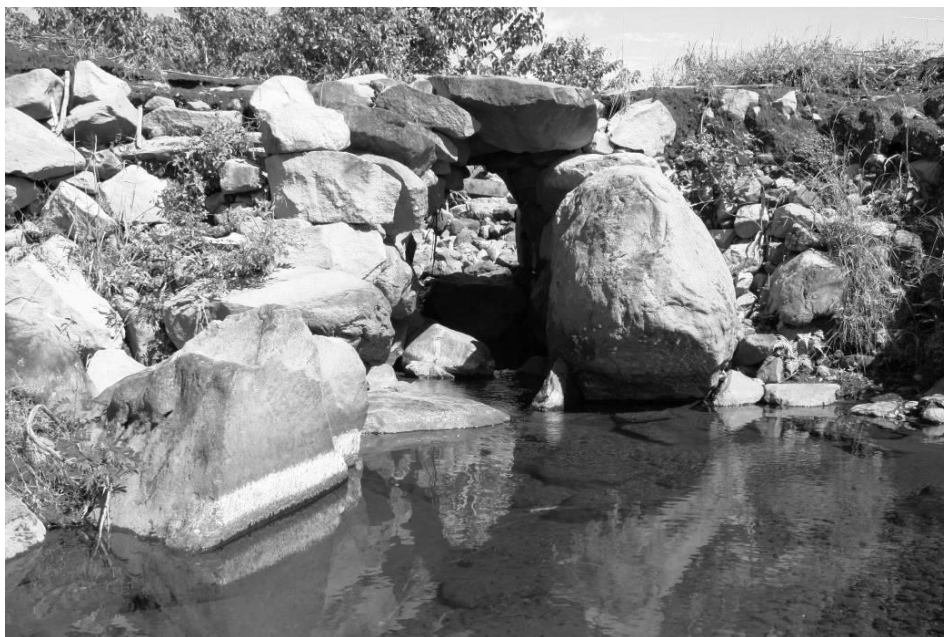
El puente de Thompson (Figura 2) era una pequeña joya de la arquitectura prehispánica. Probablemente, el único puente prehispánico que permanecía en pie en toda Mesoamérica. Fue reportado por Eric Thompson (1948:38), pero permaneció desapercibido, al igual que tantos otros hallazgos importantes en la Costa Sur. Thompson pensó, erróneamente, que podía ser una obra de la época colonial. En 2002 identificamos la calzada Thompson, la más delgada que conocemos en Cotzumalguapa, que se extiende desde el Grupo Norte de El Baúl en dirección al puente, y sin duda continúa en el lado opuesto.

El puente de Thompson estaba construido sobre un río pequeño pero permanente. Cimentados sobre grandes piedras, sin mezcla alguna, los muros convergían hasta dejar un espacio estrecho, que se salvaba por medio de dos grandes piedras planas. La única documentación que tenemos es fotográfica, pues nunca realizamos un estudio arquitectónico o arqueológico más detallado.

Figura 2. Puente de Thompson. Fotografía tomada en 2009.

¿Cómo explicar la caída del puente, después de más de mil años de permanecer en pie, soportando los embates de muchos inviernos rigurosos? Cuando lo conocimos, en 1997, estaba rodeado de malezas y vegetación secundaria que, de algún modo, debió ayudar a consolidar el cauce del río y evitar la erosión acelerada. Hace pocos años toda la vegetación fue removida, sin duda como parte de un nuevo estilo de manejo del cultivo de caña de azúcar en este sector. Sin vegetación alguna, el cauce del río quedó completamente expuesto y, en 2010, la crecida del río durante la tormenta Agatha socavó el suelo alrededor del puente y los destruyó por completo. Actualmente, no quedan más que unas piedras dispersas.

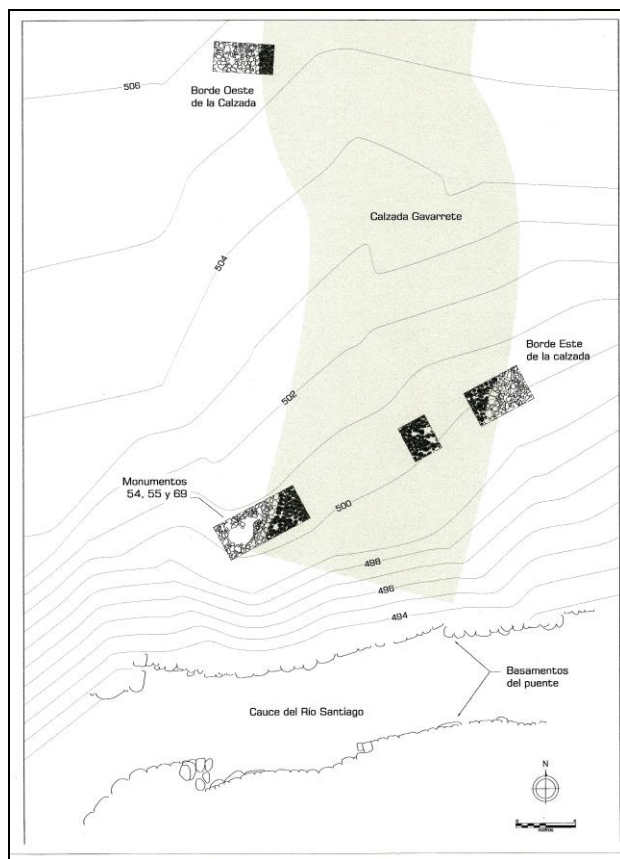
El puente de El Baúl era el más grande de Cotzumalguapa (Figuras 3 y 4). Fue construido para facilitar el paso de la calzada Gavarrete, que se dirigía hacia el sur de la acrópolis de El Baúl, en dirección a Bilbao. Para construirlo, se realizó un gran relleno que permitió nivelar la pendiente del río Santiago, levantar muros enormes en ambos lados del cauce, y colocar la calzada empedrada en ambos lados. Las excavaciones realizadas en 1998 permitieron identificar dos etapas de construcción, que correspondían con dos niveles de pavimentos de la calzada en el lado oeste del cauce. Los muros se extendían 30 metros a lo largo del cauce, y, como en el puente de Ichanhuehue, sirvieron para sostener el puente, que debió estar construido de material perecedero, a una altura aproximada de 6 metros sobre el nivel del agua en la estación seca.

Figura 3. Plano del puente de El Baúl, con indicación de las excavaciones realizadas en 1997.

Cuando lo descubrimos y documentamos, en 1997, había segmentos amplios de los muros, en buen estado de conservación, en ambos lados del cauce. En ambos lados del cauce había vegetación con árboles, arbustos y malezas. Esta vegetación desapareció paulatinamente, no como resultado de la agricultura, sino del paso constante de los habitantes de la colonia Maya, la misma que ocasionó la destrucción de la mitad sur del conjunto monumental de El Baúl a partir de 1997. Además de bajar al río a lavar y a bañarse, la gente llevaba animales a pastar y, sin duda, también cortaba leña en esta pendiente. Además, el terreno adyacente fue modificado severamente por la construcción de canchas deportivas. Desprovisto de su cubierta vegetal y debilitado por todos estos factores, el puente no resistió ante el embate de la tormenta Agatha en 2010. Como en el caso del puente de Thompson, el efecto de la tormenta se exacerbó debido al deterioro acelerado del cauce.

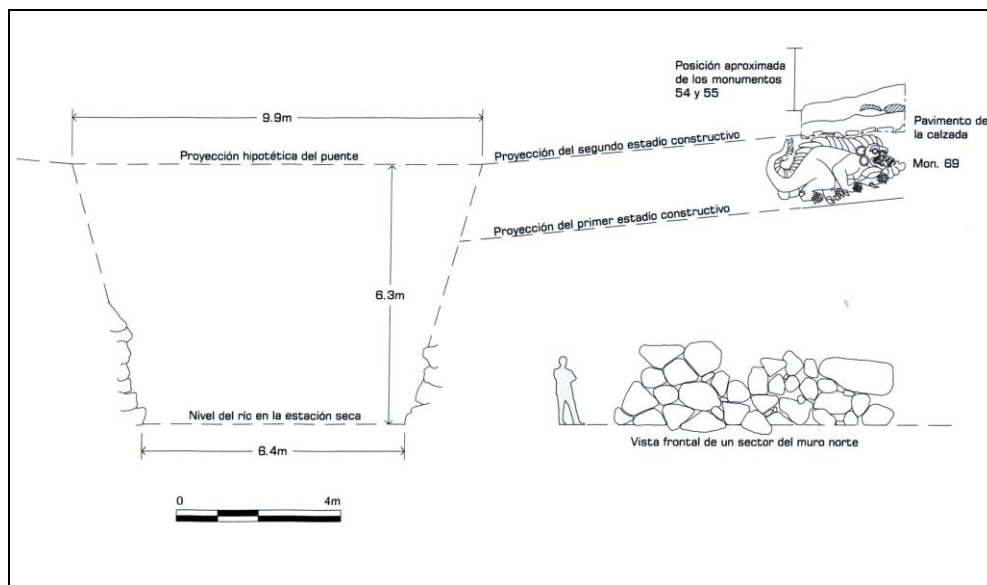
Figura 4. Corte del puente de El Baúl, y elevación parcial del muro norte, que cayó en 2010. Se indica la localización del Monumento 69.

Con la caída del puente, el monumento 69 quedó expuesto y en peligro de caer a la garganta del río. En consulta con las autoridades del Departamento de Monumentos Prehispánicos del Instituto de Antropología e Historia, se tomó la decisión de trasladarlo al Museo de El Baúl. Para ello, se requirió el uso de maquinaria pesada, que se obtuvo gracias a la colaboración de la empresa Pantaleón S.A. Para evitar el riesgo de que la escultura cayera al excavarla, se construyó un terraplén con piedras y tierra en la garganta del río, por medio de una excavadora de tipo “mano de mica”. Con la misma máquina se preparó el terreno en la pendiente para asentar la grúa que levantó el monumento y lo colocó en una plataforma de transporte para llevarlo al museo. La operación se realizó exitosamente.
