2011 Investigaciones arqueológicas en el Grupo Este de Quirigua. (editado por B. Arroyo, L. Paiz, A. Linares y A. Arroyave), pp. 138-147. Museo Nacional de Arqueología y Etnología, Guatemala (versión digital).

# INVESTIGACIONES ARQUEOLÓGICAS EN EL GRUPO ESTE DE QUIRIGUA

Quirigua, Río Motagua, grupo Este, Estructura 1B-14

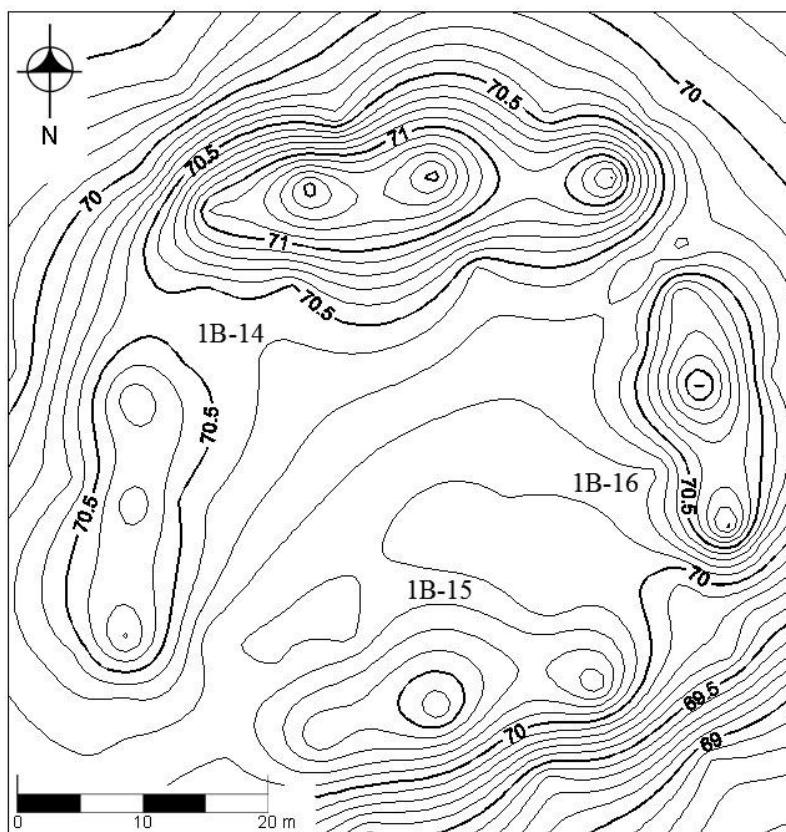
Figura 2 Plano topográfico del Grupo Este (Levantamiento J. Crasborn 2009).

El primer paso consistió en la elaboración de un nuevo plano topográfico del Grupo Este, debido a que después de la tormenta Mitch en 1998, todo el sitio fue alterado por la deposición de una capa de sedimento que alcanza 1 m de grosor en algunas partes (Figura 2). Posteriormente se iniciaron las investigaciones mediante pozos y trincheras en el centro y extremos de la plaza y en las fachadas norte y sur de la Estructura 1B-14, el control de cada unidad se realizó mediante la excavación de niveles estratigráficos (Figura 3). Todo el proceso de excavación fue registrada mediante fotografías digitales en alta resolución y documentado con dibujos a escala 1:20, los cuales fueron escaneados y procesados en el programa de computación *Autocad*.

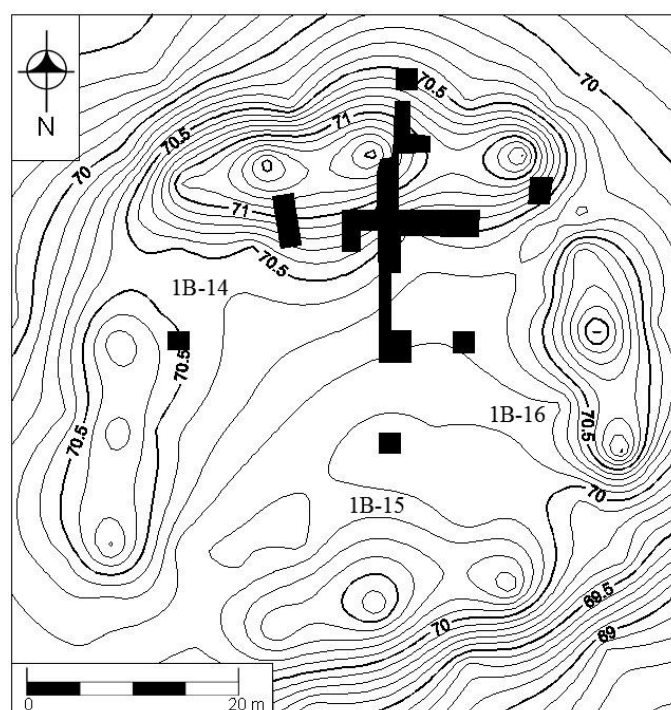
Figura 3 Plano topográfico del Grupo Este y planta de excavaciones (Levantamiento J. Crasborn 2009).

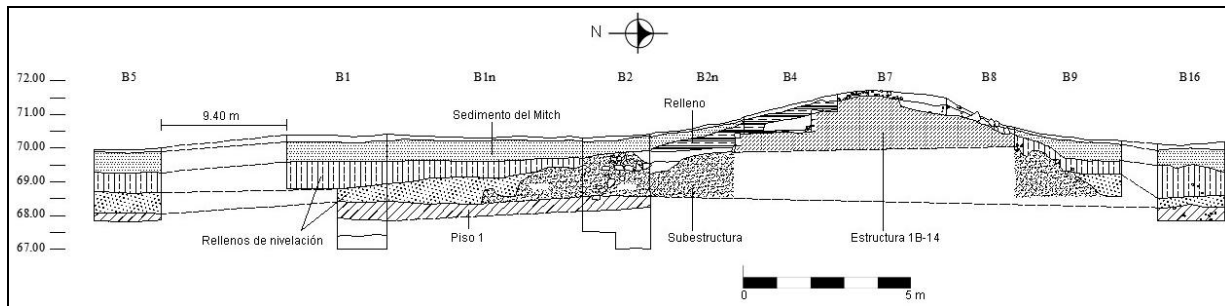
Figura 4 Corte Norte-Sur, Estructura 1B-14 (Dibujo E. Marroquín, Calco J. Crasborn 2010).

Hasta el momento se han realizado un total de 22 excavaciones, que han revelado una serie de rellenos estratigráficos naturales y culturales, así como muros, pisos y banquetas, los cuales se interpretan desde lo más temprano hasta lo más tardío. El rasgo constructivo más temprano identificado hasta el momento, corresponde a un piso identificado a 2 m de profundidad, conformado por una mezcla de barro, fragmentos de piedra y cerámica, que presenta un grosor máximo de 0.50 m, con un desnivel (0.03 m por metro) que drena el agua de lluvia desde el centro hacia los extremos del grupo (Figura 4).

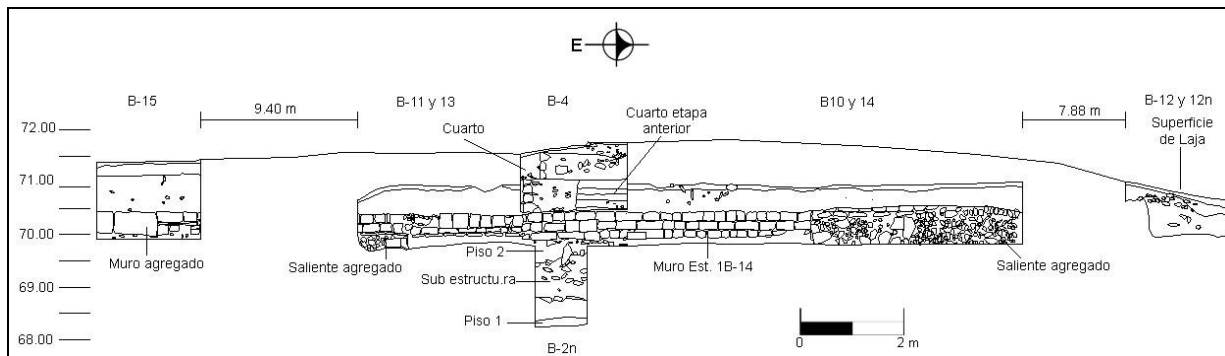
Figura 5 Corte Este-Oeste, Estructura 1B-14 (Dibujo E Marroquín, Calco J. Crasborn 2010).

La Estructura 1B-14 cuenta con un plataforma de 0.60 m de alto, orientada a 87° noreste, esta se conforma por tres hileras de bloques tallados, en su mayoría en piedra arenisca y algunos en calcita unidos con una argamasa de arcilla de color amarillo. La hilera basal presenta una saliente que topa con los restos de un piso de piedra de canto rodado (Figura 5).

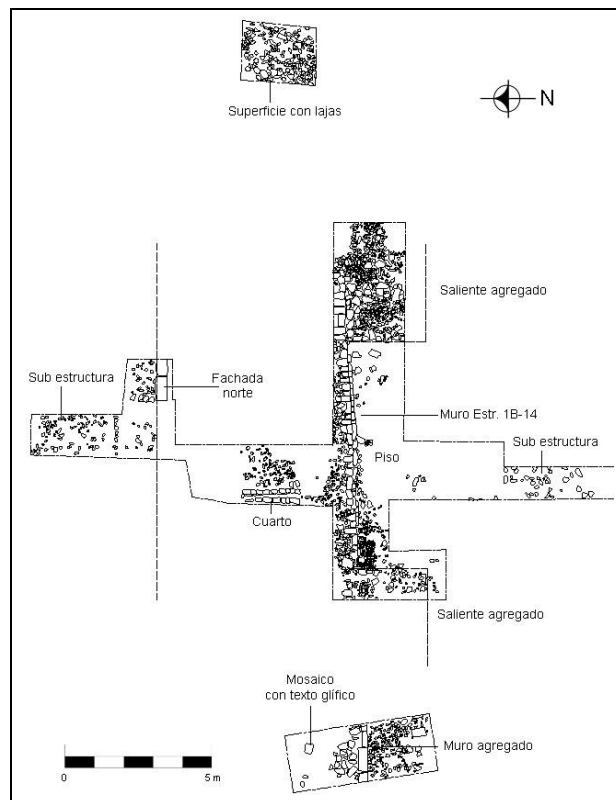
Figura 6 Planta de excavaciones Estructura 1B-14 (Dibujo E Marroquín, Calco J. Crasborn 2010).

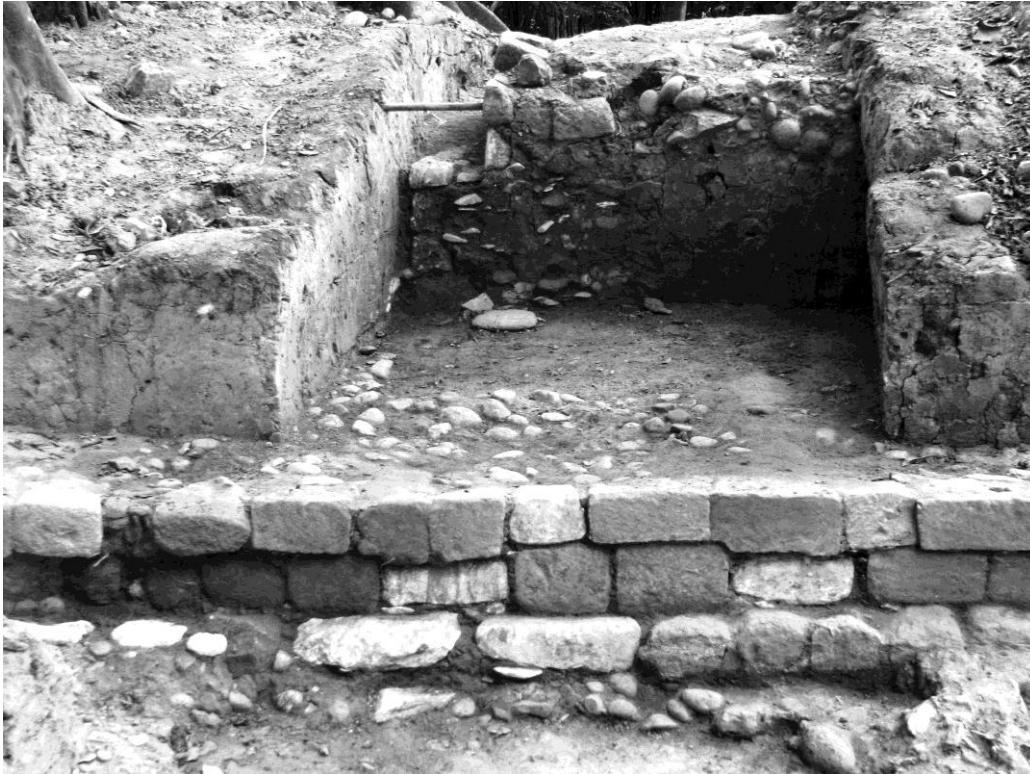
Figura 7 Vista hacia el norte del cuarto superior Estructura 1B-14 (Fotografía J. Crasborn 2010).

En la parte superior de esta plataforma se identificaron los restos de un posible cuarto, construido con bloques de barro quemado que asemejan adobes, el cual posteriormente fue cubierto completamente con un nuevo relleno de barro y piedra de canto rodado que sirvió para sustentar un muro de piedra de alguna pared interna de un cuarto o de una posible banca (Figuras 6 y 7). Sin embargo, aún queda pendiente definir las dimensiones y distribución de este cuarto y la presencia de otros. La falta de paredes externas, así como la presencia de pequeñas divisiones de canto rodado en la parte superior de la plataforma, parecen indicar que las paredes de este edificio fueron hechas con material perecedero.

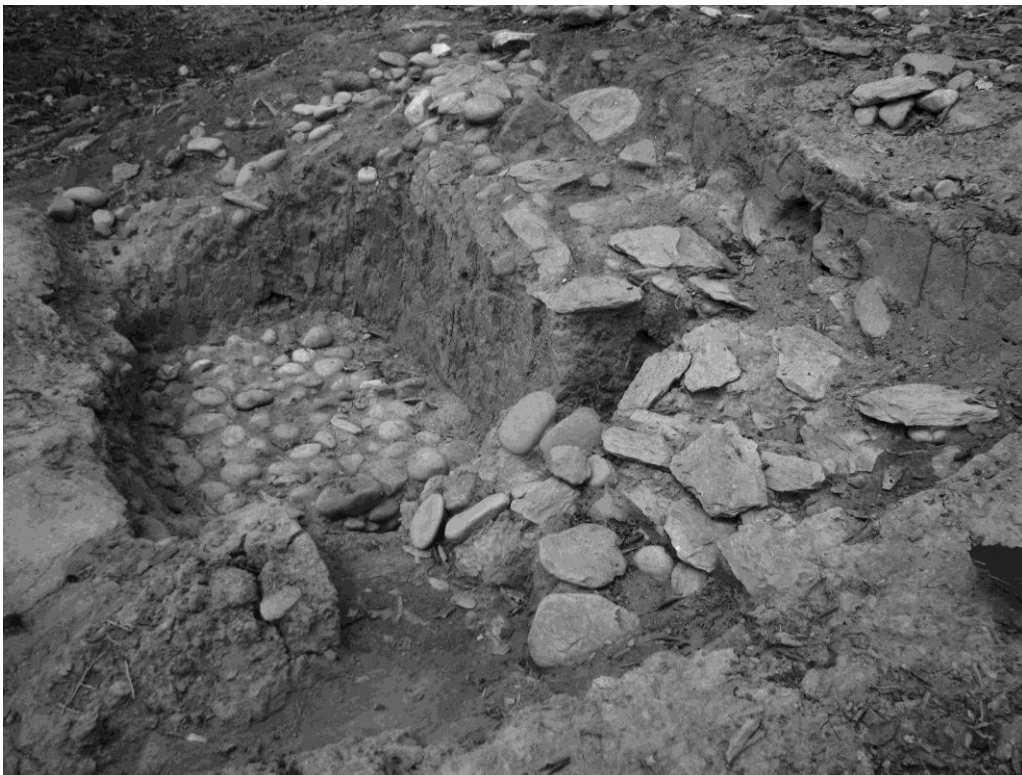
Figura 8 Vista hacia el sureste del saliente agregado de la Fachada Este y piso de plaza (Fotografía J. Crasborn 2010).

Al parecer en la plataforma también se realizaron varios agregados o remodelaciones, más tardías. Una de éstas se encuentra en la fachada este, la cual está recubierta por lajas y piedras de canto rodado, estas no pudieron ser definidas claramente por la presencia de un árbol grande, ya que solo se observa una alineación de piedras laja orientadas de norte a sur (Figura 8). Por lo que se asumió que éstas marcaban el límite este del muro de la plataforma y al profundizar en la excavación, solo se encontraron varias capas de piedra de canto rodado colocadas con desnivel hacia el este, cubriendo el piso de plaza. Este rasgo es similar a dos agregados, colocados frente al muro de la fachada sur, los cuales parecen funcionar como rampas de acceso dado que no se ha encontrado una escalinata central o lateral de acceso a la estructura.

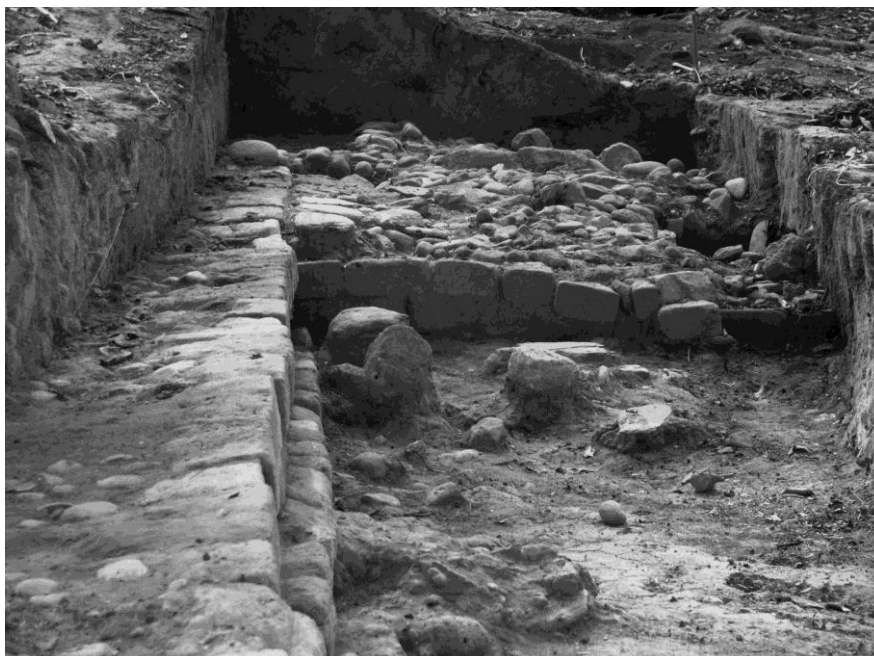
Figura 9 Vista hacia el este de la plataforma y agregado posterior Estructura 1B-14 (Fotografía J. Crasborn 2010).

Otro posible agregado, fue identificado en la plataforma de las fachadas norte y sur de esta estructura, donde se observa un cambio en el uso de bloques de piedra pequeña por bloques de piedra grande, característica que parece corresponder a las construcciones de dos de los últimos gobernantes de Quirigua, ya que durante el reinado de *K'ak Tiliw Chan Yopaat* en las Estructuras 1B-2 y 1B-sub1 de la Acrópolis, se observa el uso de bloques de piedra pequeña. Mientras que en las construcciones del corto reinado de *Jade Cielo* entre 800 y 810 DC las escalinatas y Estructuras 1B-1 y 5 del mismo conjunto, son construidas con bloques grandes de similares dimensiones a las de la Estructura 1B-14 (Figura 9).

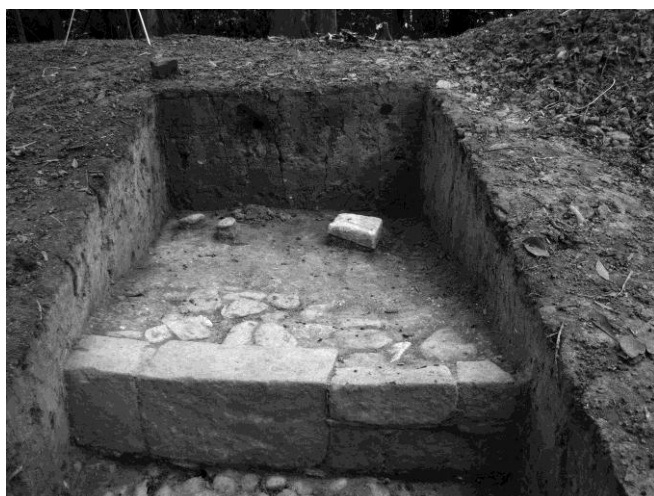
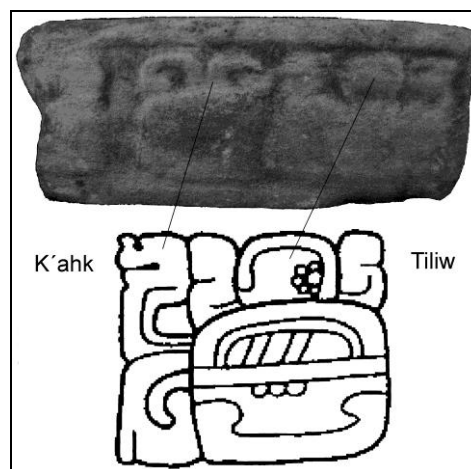
Figura 10 a: Vista Fachada Sur, que muestra el cambio de piedra pequeña a piedra grande, el mosaico con texto se observa al fondo (Fotografía J. Crasborn 2010); b: Detalle mosaico con texto identificado en la Estructura 1B-14, K'ahk Tiliw lado Oeste, Estela C (Fotografía J. Crasborn 2010, Dibujo Looper 2007).

En el sector donde se identificó este cambio del uso de piedra, se encontró sobre la superficie de la plataforma un mosaico de 0.30 m de ancho, 0.32 m de largo y 0.12 m de alto, tallado en calcita, material que hasta el momento no se había identificado en los mosaicos de Quirigua, los cuales en su mayoría están tallados en riolita y arenisca (Figura 10a). Este mosaico presenta dos glifos, los que a criterio de los epigrafistas Stephen Houston y Camilo Luin (comunicación personal 2010), se leen como *K'ak Tiliw* (Figura 10b). El contexto donde se encontró este mosaico, sugiere dos posibilidades: 1) que este bloque fue tallado en una época anterior y reutilizado como material de construcción o 2) que este

perteneció a un muro o banca de un cuarto de la Estructura 1B-14, el cual pudo ser parte de un texto que hace referencia al gobernante más importante de Quirigua.
