Hansen, Richard D., Edgar Suyuc Ley y Héctor E. Mejía  
2011 Resultados de la temporada de investigaciones 2009. Proyecto Cuenca Mirador. (editado por B. Arroyo, L. Paiz, A. Linares y A. Arroyave), pp. 174-191. Museo Nacional de Arqueología y Etnología, Guatemala (versión digital).

# RESULTADOS DE LA TEMPORADA DE INVESTIGACIONES 2009 PROYECTO CUENCA MIRADOR

*Richard D. Hansen  
Edgar Suyuc Ley  
Héctor E. Mejía*

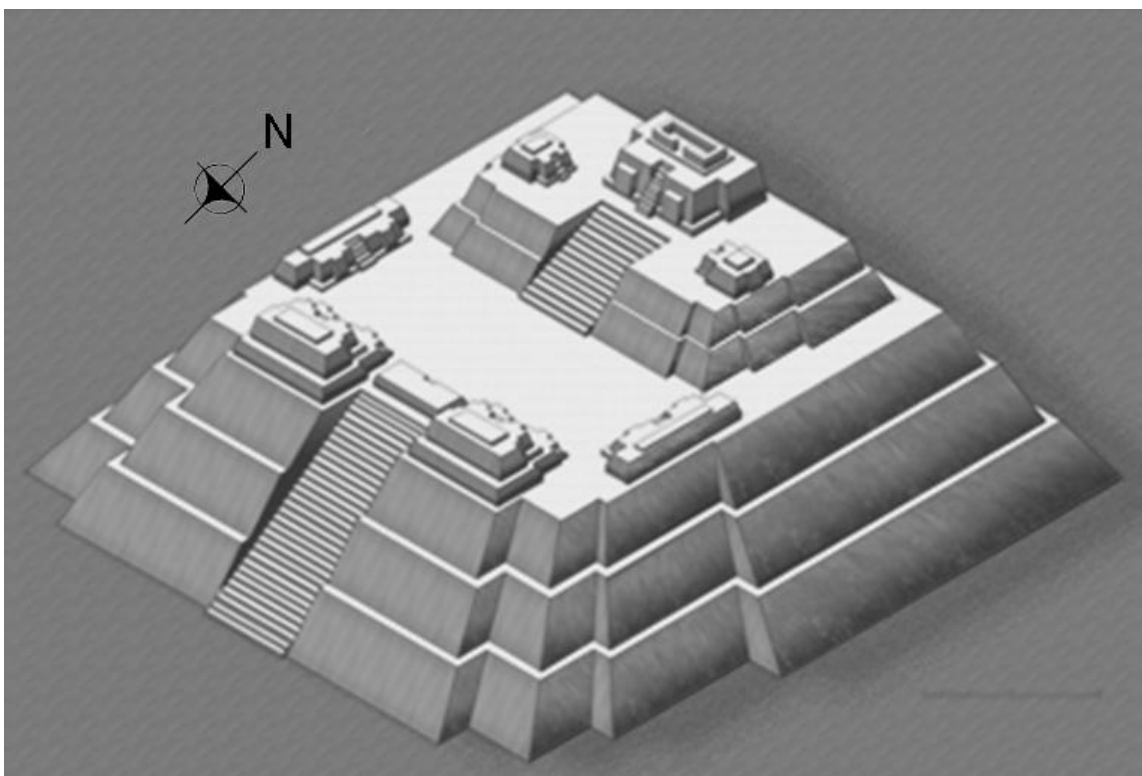
Figura 4 Reconstrucción hipotética de la acrópolis La Pava.

En la primera plataforma del complejo se continuaron las investigaciones en la Acrópolis La Pava (Figura 4), que es la construcción que domina toda la Primer Plataforma, ubicada al sur de la misma. Los edificios del grupo consisten de un Complejo de tipo Grupo E, un posible palacio ubicada por el lado norte de la plataforma, y el gran Templo La Pava ubicada al sur de la misma plataforma. Esta investigación fue dirigida por el Lic. Edgar Suyuc, quien realizó excavaciones en la base del primer basamento donde se localizaron parcialmente los primeros doce escalones en relativamente en buen estado. También se realizó la ampliación de un túnel en el basamento complementario, donde se encontraron algunos tiestos pertenecientes al período Preclásico Medio (Figura 5).

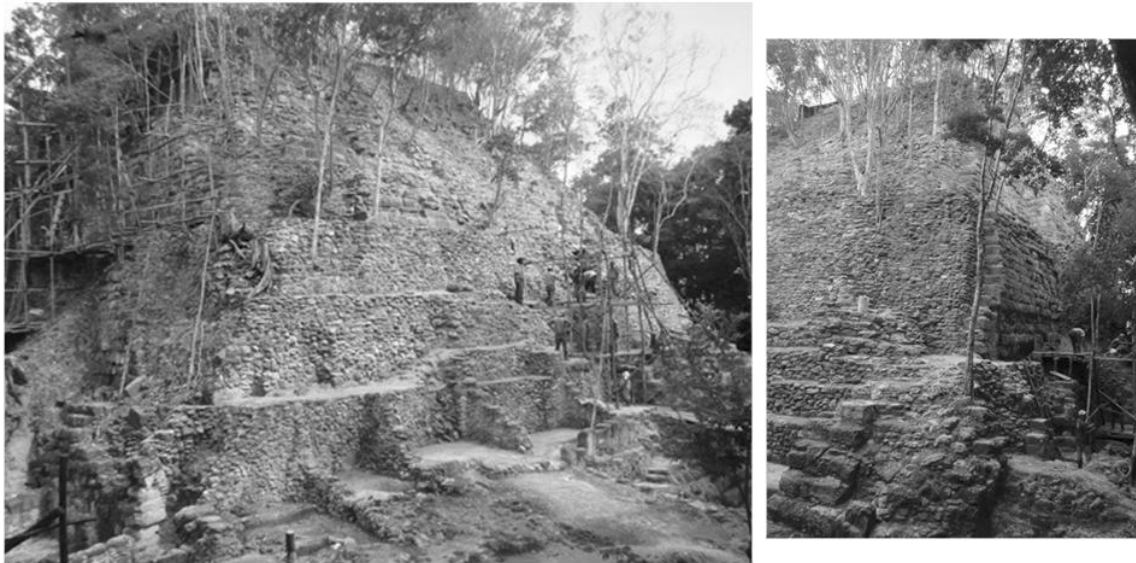
Figura 6 Trabajos de consolidación en la Fachada oeste del complejo La Danta.

El Lic. Enrique Monterroso Rosado estuvo a cargo de la conservación y restauración del Edificio 2A8-2 (estructura central de la cumbre de La Danta), el cual fue objeto de intensas intervenciones de consolidación que concluyeron con un 90% de avance (Figura 6). El edificio queda con evidencias de las gradas originales, las rocas originales en su lugar, el relleno consolidado y árboles y arbustos seleccionados para darle sombra al edificio. También se lograron importantes adelantos en la consolidación permanente de la estructura situada al norte, identificada como 3A8-1, excavada en otras temporadas. Esta estructura había sido excavada en temporadas previas, y la consolidación le dio más estabilidad estructural, especialmente para los bloques originales que todavía están visibles por la cumbre del edificio (Figura 7).

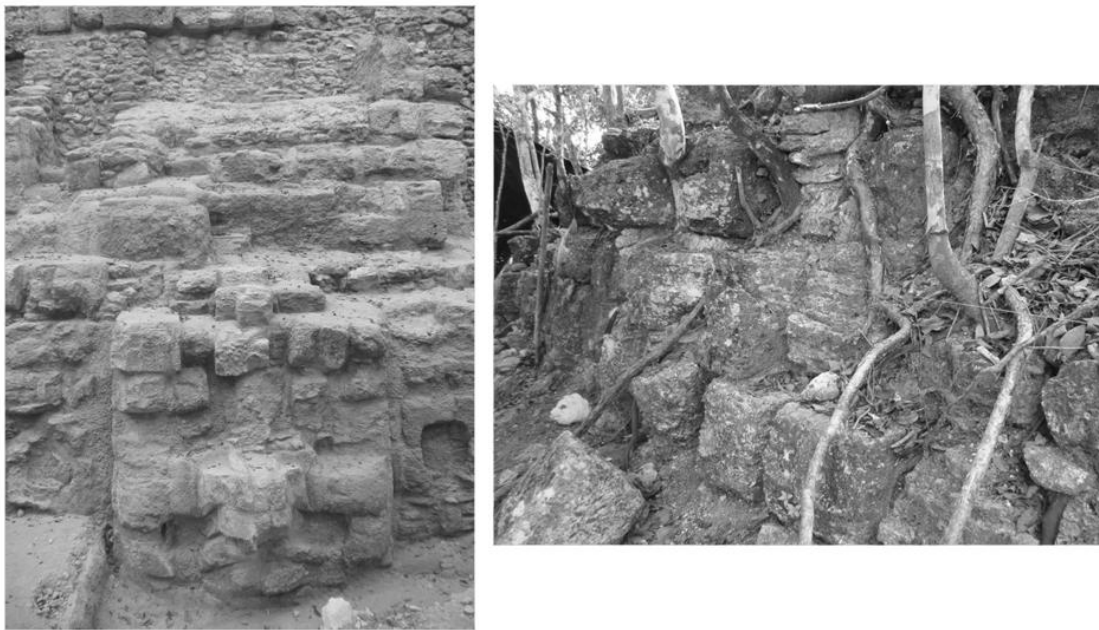
Figura 7 Trabajos de restauración en el Edificio 2A8-2, La Danta.

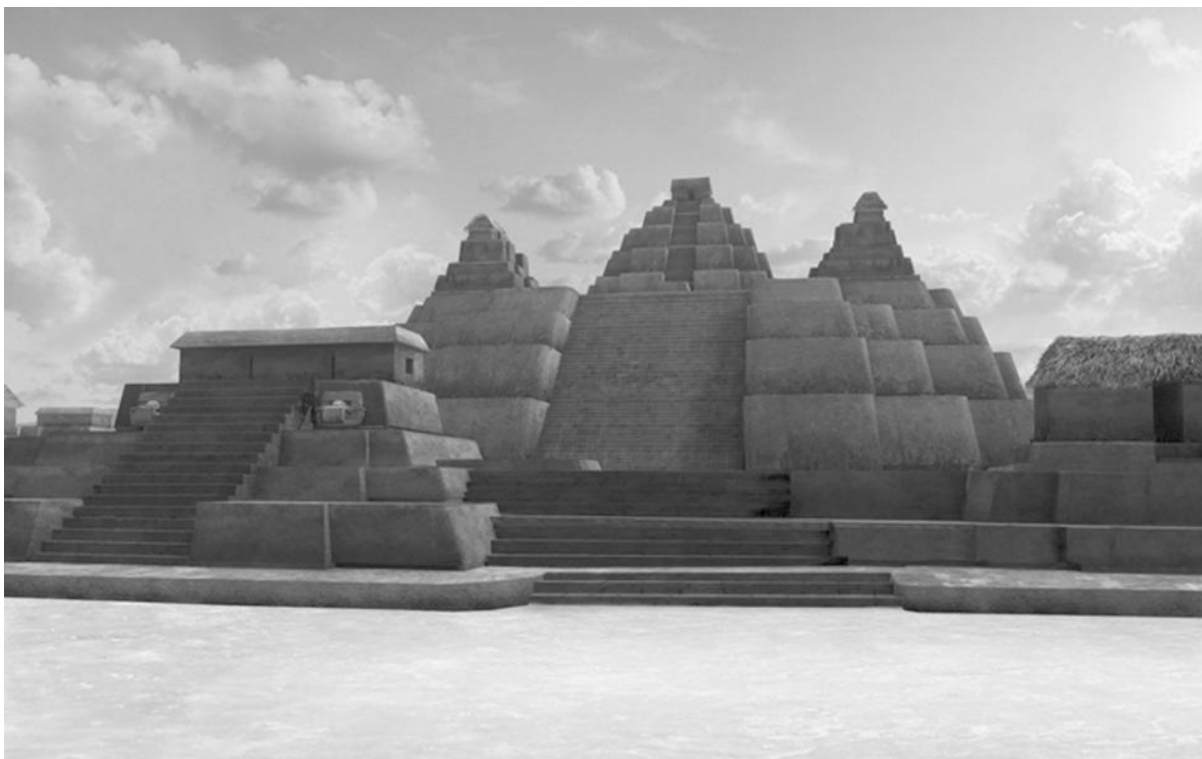
Figura 8 Reconstrucción hipotética del Complejo El Tigre, El Mirador.

Este es uno de los complejos más investigados (Figura 8), principalmente en la plataforma baja, donde se ubica la Estructura 34 y la plaza asociada al frente de la pirámide. En el Templo Garra de Jaguar (Estructura 34) se procedió a realizar trabajos de consolidación del mascarón del lateral oeste, el cual fue investigado por el Dr. Richard Hansen en los 80s' (Figura 9).

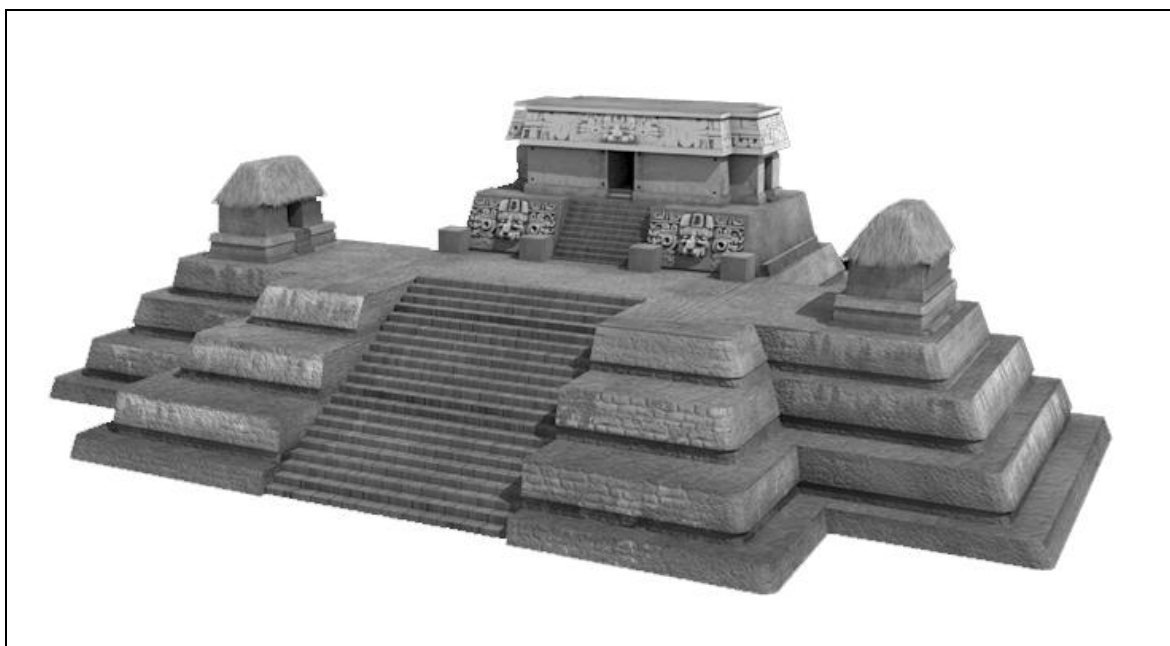
Figura 9 Reconstrucción hipotética de la Estructura 34, Complejo El Tigre.

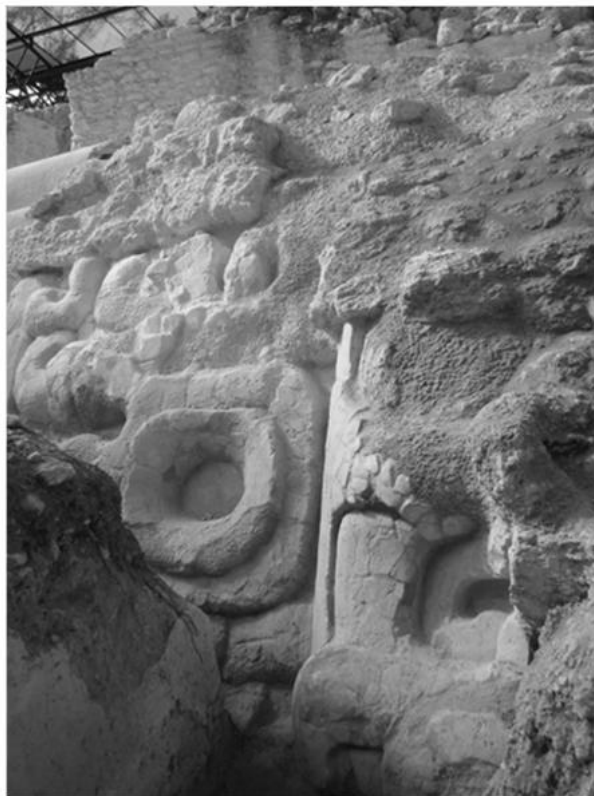
Figura 10 Consolidación del Mascarón Oeste, Estructura 34.

Los estudios electrónicos de la humedad relativa y la temperatura debajo del techo protector, así también en comparación con el ambiente natural demostraron que la humedad relativa y la temperatura se mantuvieron estables durante el transcurso del día. Una vez que se estableció el valor del techo en la conservación de la arquitectura y el arte asociado, se excavó nuevamente una parte del mascarón oeste debido a que se encontraron numerosas raíces nuevas que habían penetrado la tierra del relleno protector que había sido depositado en 1982. Excavaciones meticulosas recuperaron restos de estucos y fueron reintegrados en su lugar original para poder ser estabilizados, consolidados y conservados. Estos trabajos estuvieron a cargo del Dr. Richard D. Hansen, Enrique Monterroso Tun, y Marco Tulio Enamorado (Figura 10).

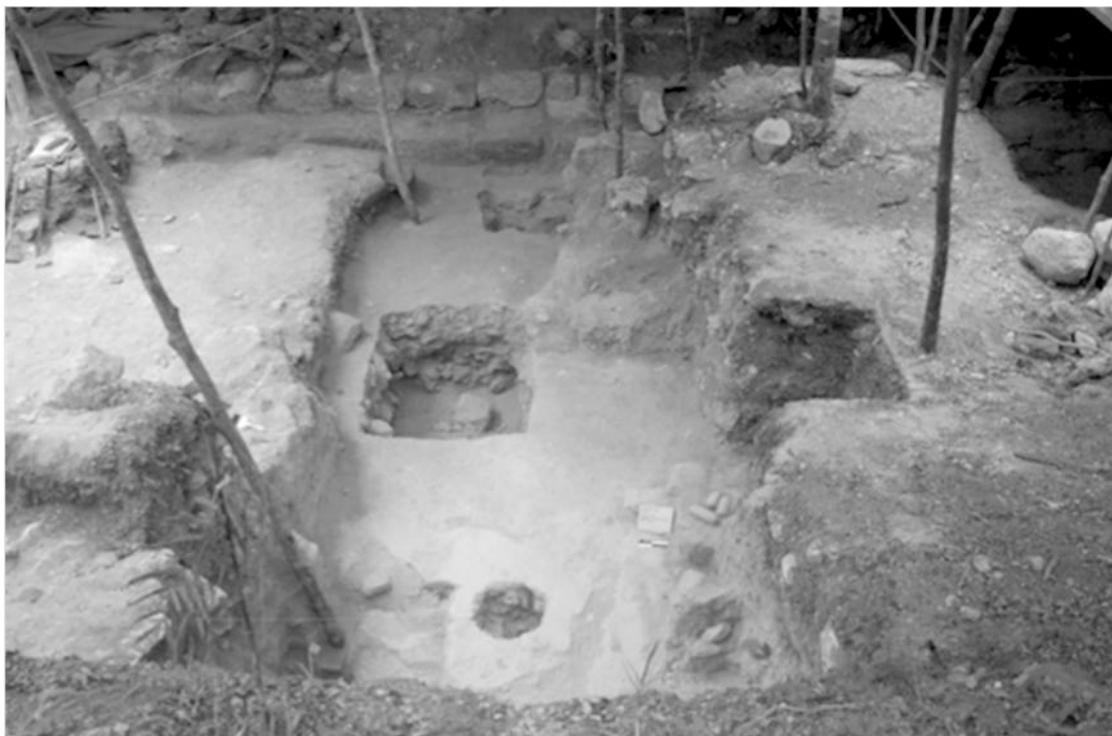
Figura 11 Excavaciones en el Edificio 4D3-1, Complejo El Tigre.

En la plataforma superior se investigaron los edificios situados al este y norte del Conjunto de Patrón Trádico. La pirámide Tigre es el segundo en tamaño en El Mirador, con una base de 140 por 145 metros y una altura de 55 metros. La pirámide fecha al período Preclásico Tardío. El edificio situado al Oeste (Figura 11), que es el principal, fue investigado por Laura Velásquez, quien pudo encontrar los bloques originales de la escalinata central del edificio, así como importantes detalles de la fachada.

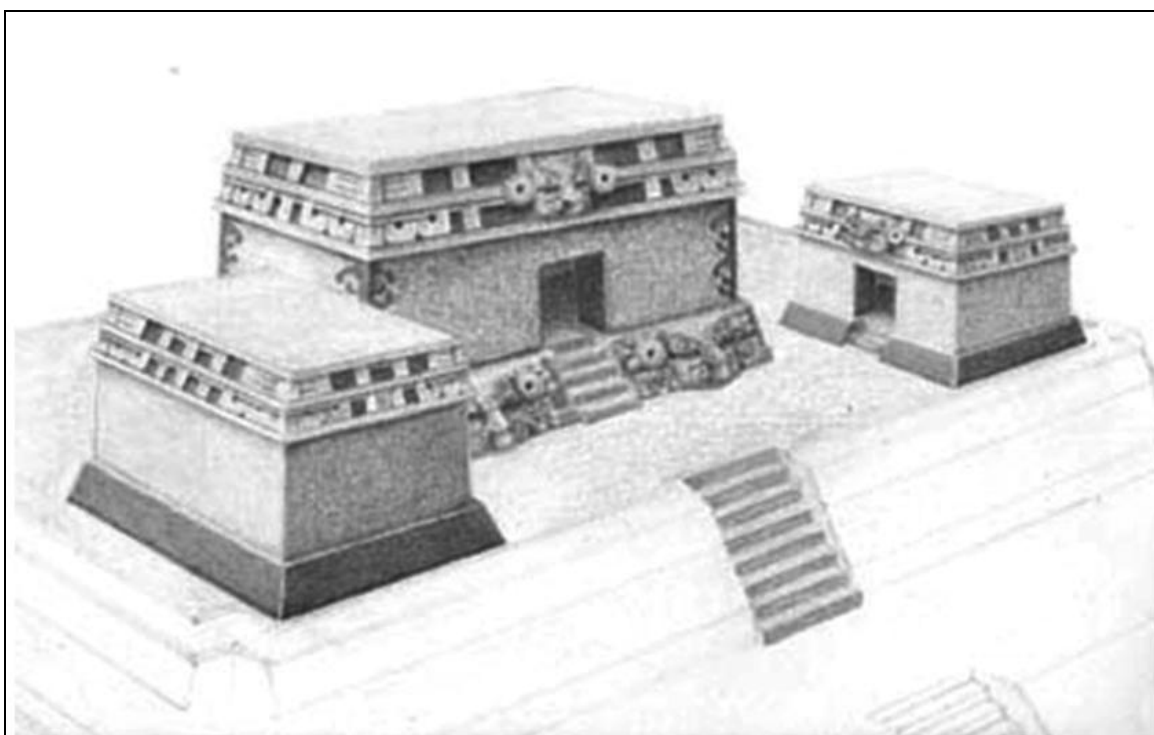
Figura 13      Reconstrucción hipotética del Edificio 313, Gran Acrópolis Central, El Mirador.

Los Edificios 313, 314 y 315, son objeto de investigaciones a cargo de la Licda. Beatriz Balcárcel (Figura 13), quien ha identificado la arquitectura de última ocupación (Preclásico Tardío) del edificio en buen estado de conservación. Según la forma y el estilo de los muros, escalinatas y pisos, estos edificios guardan mucha similitud constructiva así como una función contemporánea cronológicamente. Una de los hallazgos más significativos fue la presencia de cuencos y vasijas enteros del Preclásico Tardío. La presencia de piezas enteras sobre los pisos sugiere el hecho de que el abandono Preclásico de El Mirador fue bastante rápido y complejo y que nadie había regresado a recolectar o utilizar las piezas.

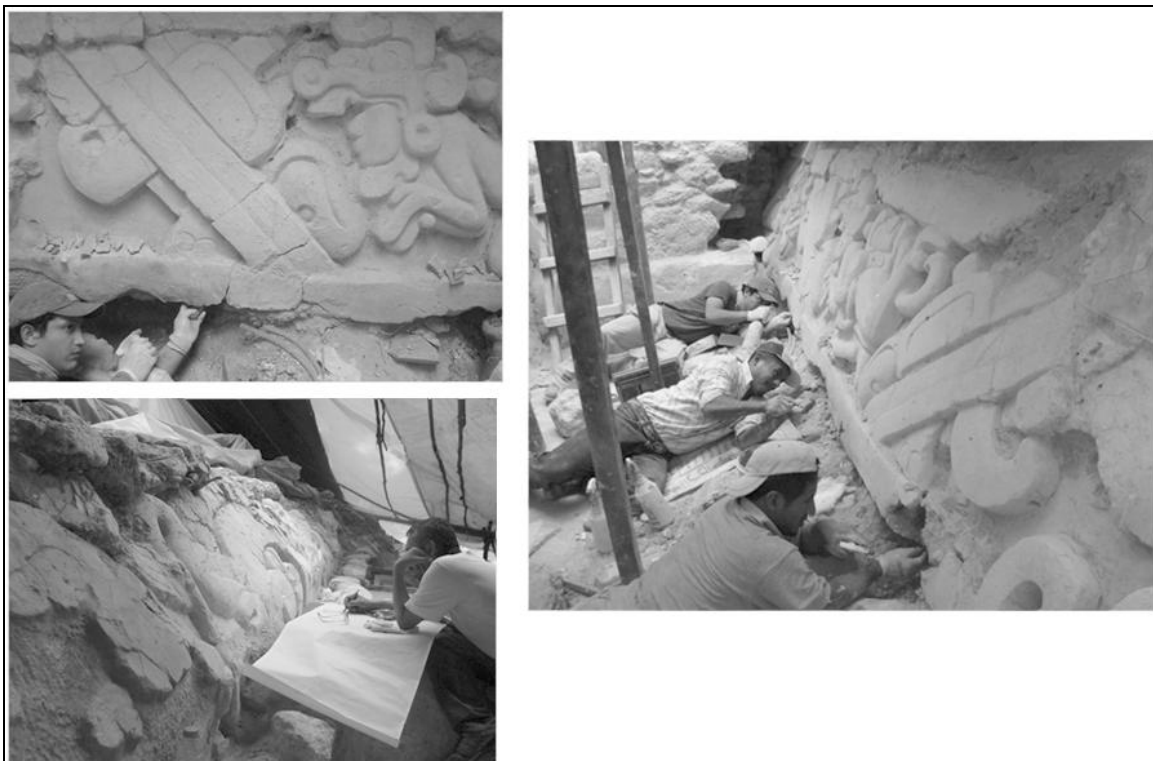
Figura 14 Trabajos de consolidación de paneles de estuco en la Gran Acrópolis Central.

El Dr. Joseph Argyle continuó con la investigación de los paneles con estucos modelados, asociados a las piscinas del sistema hidráulico del sitio. Los trabajos continuaron al exponer varios detalles de dichos paneles, donde se muestran dos personajes nadando en una representación mitológica, que han sido asociadas a una escena del Popol Vuh. Estos paneles fueron consolidados por el equipo encabezado por los conservadores Enrique Monterroso Tun y Josué Guzmán (Figura 14).

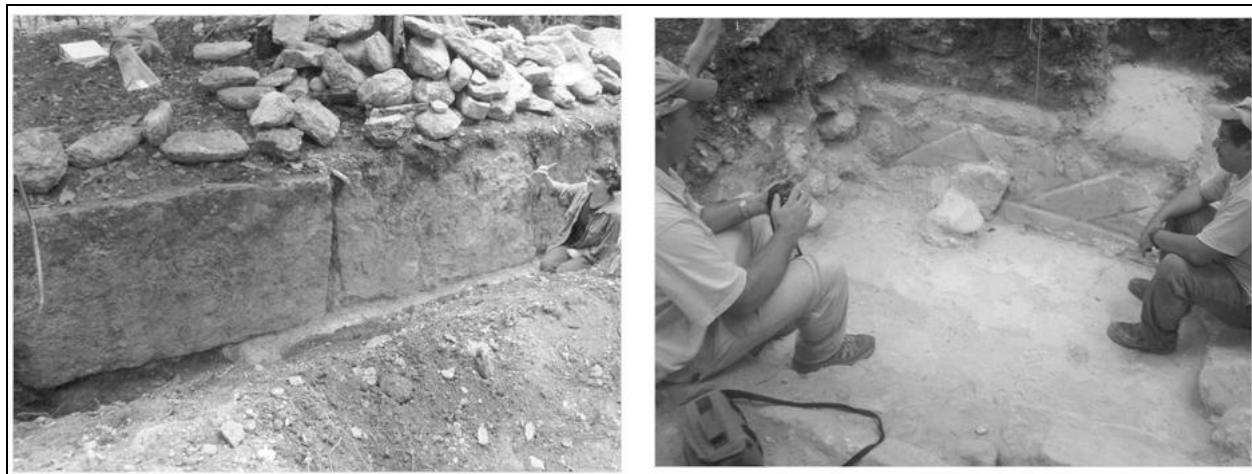
Figura 15 Acceso principal a la Gran Acrópolis Central, Escalinata monumental y edificio norte (tipo trono), investigación a cargo de C. Ramos, P. Morales y K. Nickels.

La excavación de la escalinata central de acceso a la Gran Acrópolis Central y lo que parece ser un trono real (estructura 304) estuvo a cargo de la Licda. Carmen Ramos, quien localizó y expuso parcialmente los escalones de la última ocupación (Figura 15).

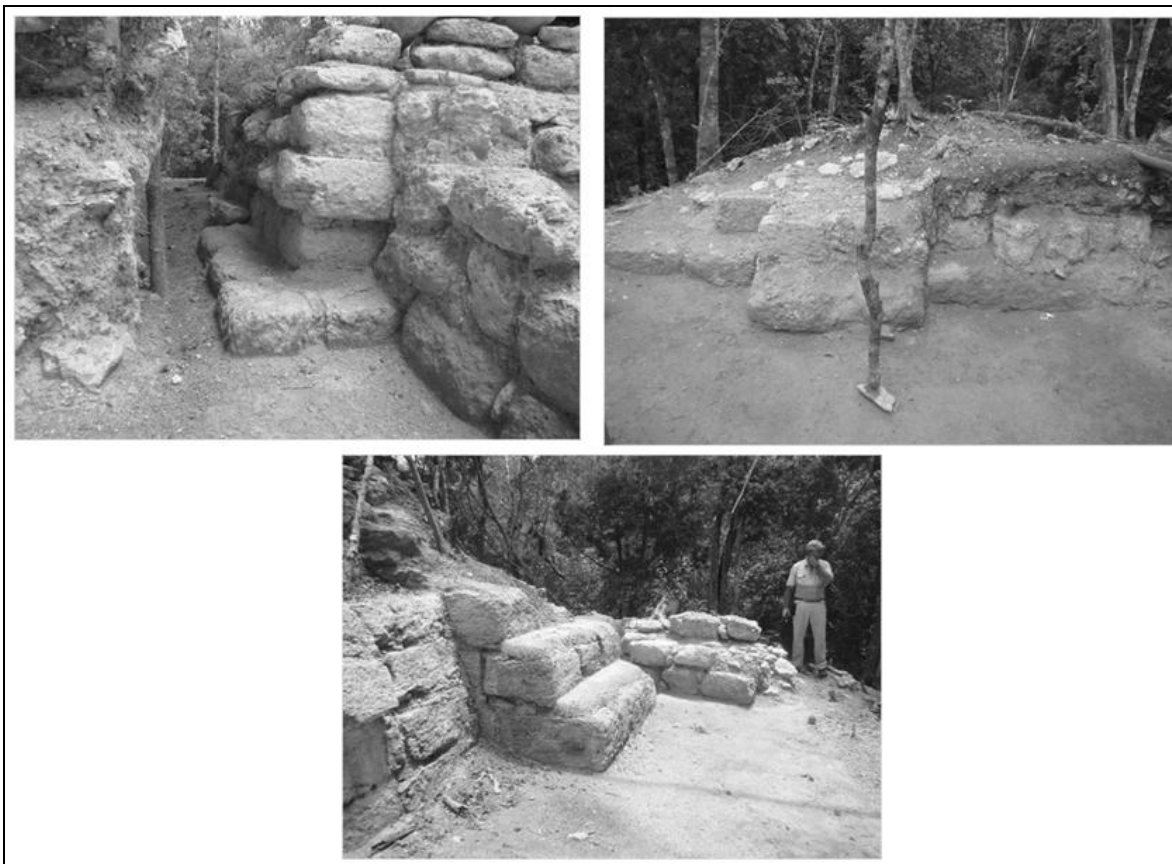
Figura 16 Detalles arquitectónicos de edificios y accesos del basamento de la Estructura 204, Complejo Cascabel, El Mirador.

Este grupo de edificios ubicados al norte de la arquitectura monumental del Grupo Oeste de El Mirador, se caracteriza por ser un grupo de pirámides alineadas, que más o menos guardan las mismas proporciones. En el Edificio 200, las investigaciones se prolongaron hacia la esquina sureste y en el interior se continuó con la excavación del túnel, información que confirma la temporalidad del edificio, anteriormente fechado para el Preclásico Medio entre 600 y 400 a.C., y representan algunas de las estructuras más grandes conocidas en el Mundo Maya para estas fechas. La investigación de la fachada sur de la Estructura 204, se intensificó en la segunda plataforma, trabajo a cargo del Lic. Gustavo Martínez (Figura 16).

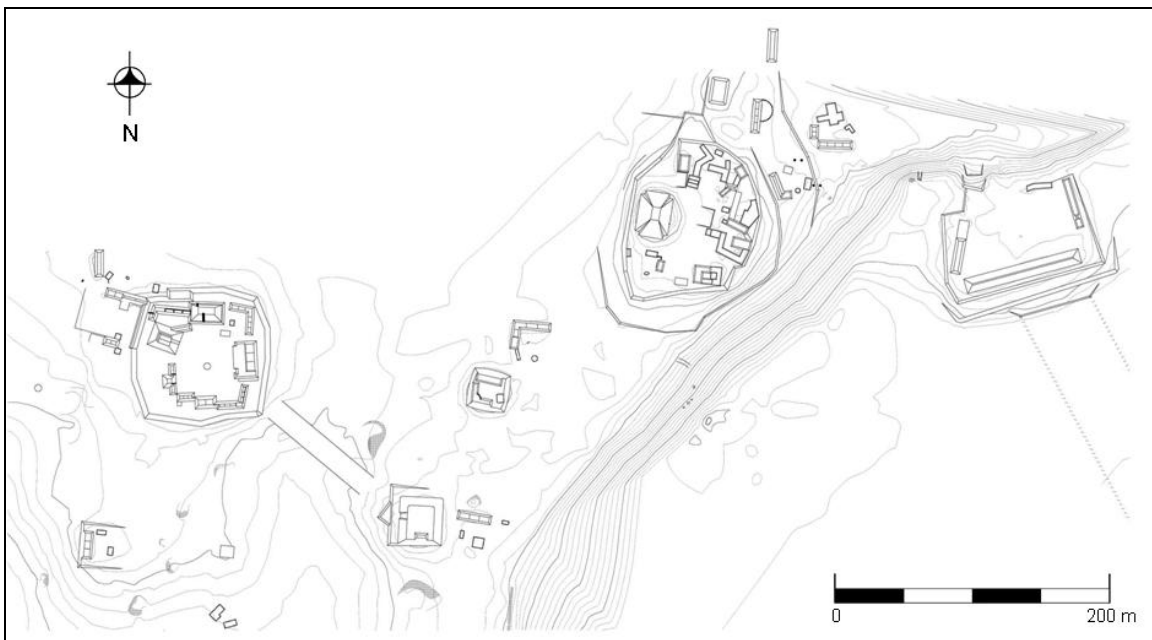
Figura 18 Mapeo y sondeo del asentamiento El Sacalero, área norte de El Mirador.

Este grupo se ubica al norte-noroeste de El Mirador (Figura 17 y 18), en un complejo arquitectónico conectado al centro cívico de El Mirador por una gran calzada, que corre desde la gran pirámide del Grupo León.

Las investigaciones se intensificaron por medio de varios pozos de sondeo, distribuidos de la siguiente manera: Tres pozos en el área del asentamiento y cuatro pozos más sobre la calzada. Las observaciones preliminares evidencian una fuerte ocupación del período Preclásico Medio y una modesta ocupación para el Clásico Temprano. La concentración de materiales del Preclásico Medio, testifican la

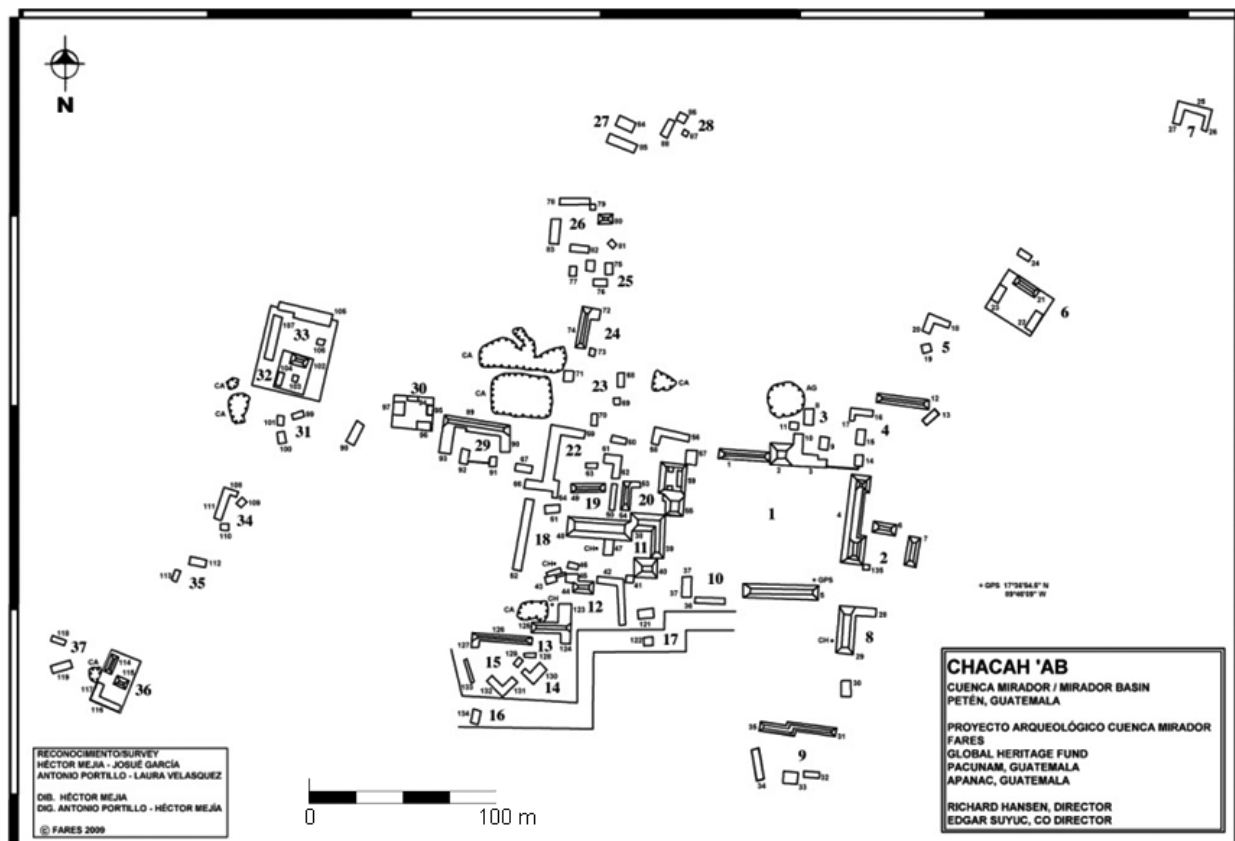
Figura 20 Mapa planimétrico de Chacah' Ab, Cuenca Mirador.

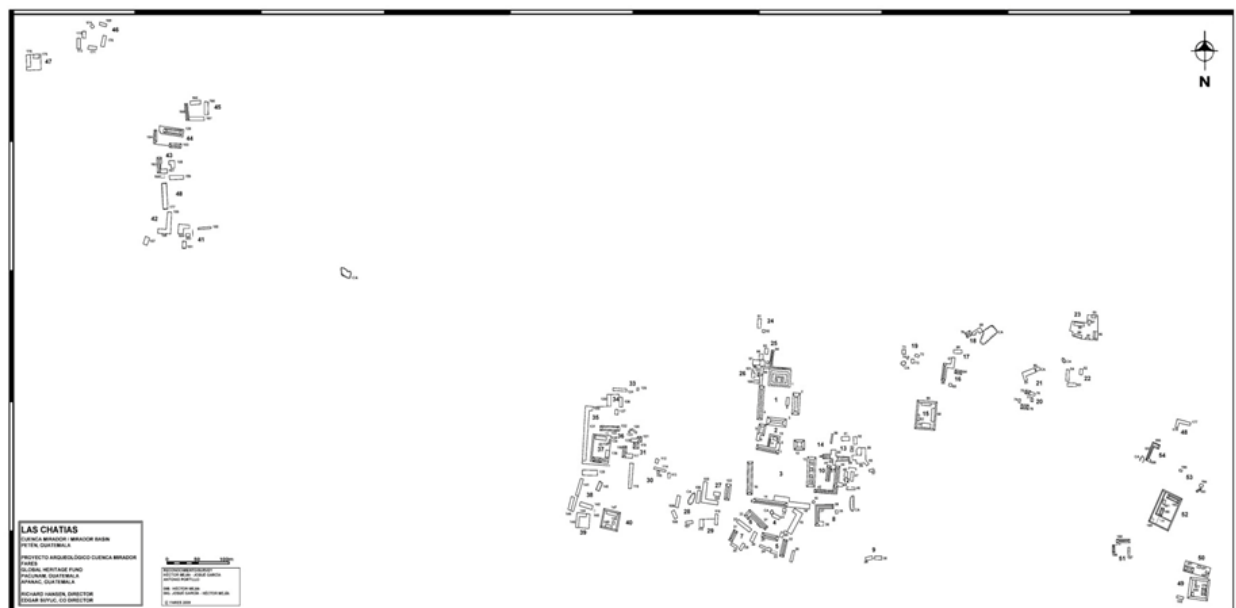
Figura 21 Plano planimétrico del sitio Las Chatias, Cuenca Mirador.

Fue evidente la ausencia de sitios de rango mayor, siendo el asentamiento principal al que llamamos Las Chatias (Figura 21 y 22), que consiste en un complejo asentamiento que cuenta con 200 estructuras, agrupadas en 54 plazas. Por la extensión del sitio, fueron abundantes los rasgos arquitectónicos que se observaron durante el registro de saqueos, actividad de gran importancia dentro del programa, de donde se obtuvieron datos de importancia en lo que se refiere a la cuantificación y proliferación de los saqueos en los sitios arqueológicos, además fueron recuperados una cantidad significativa de materiales arqueológicos para su conservación y su futura protección.

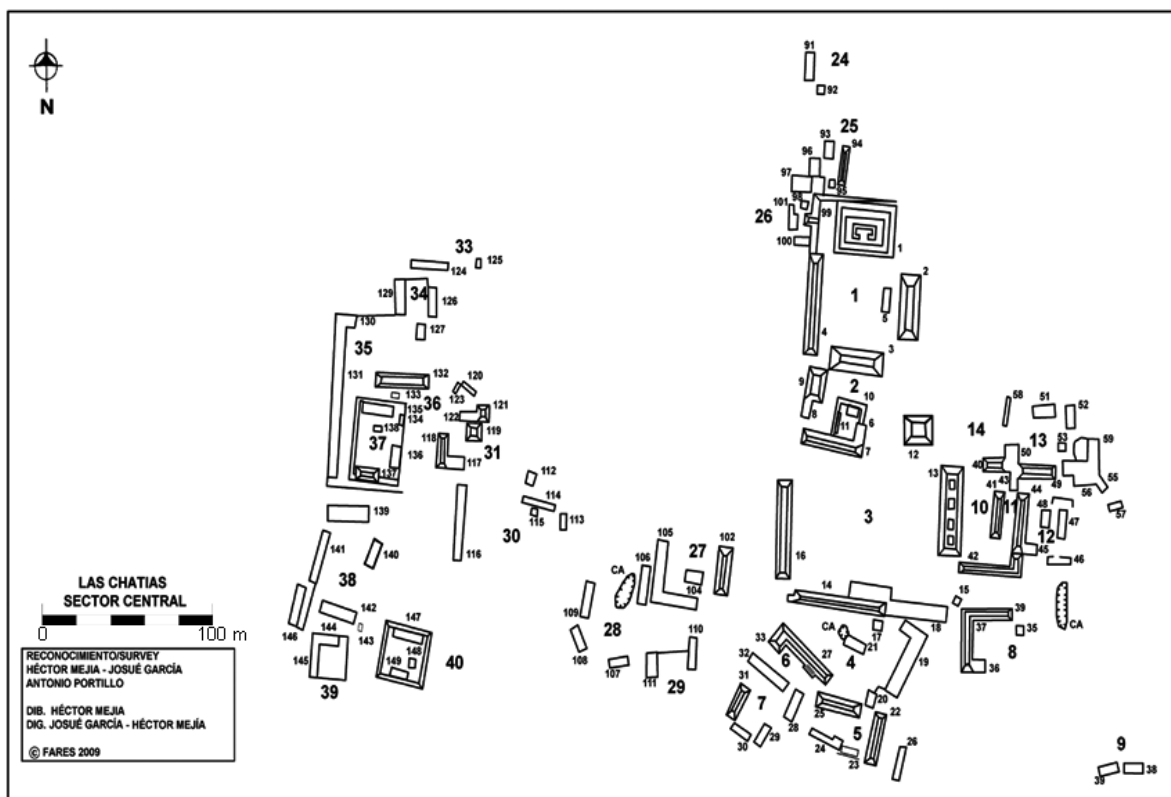
Figura 22 Mapa planimétrico del área central del sitio Las Chatias.

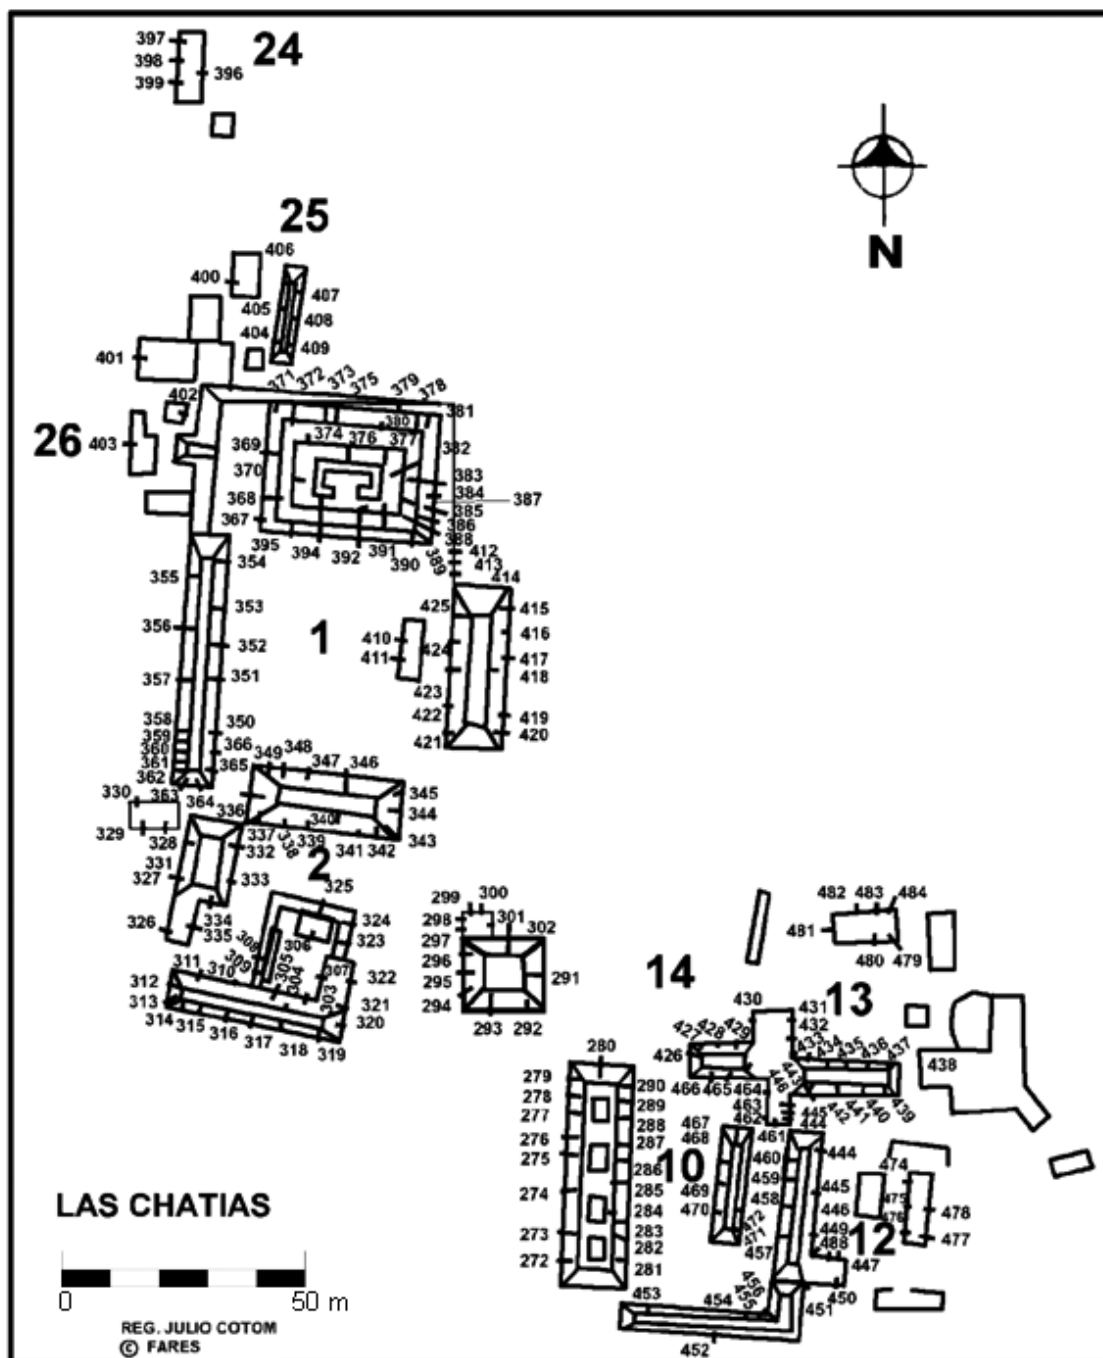
Figura 23 Saqueos asociados al área central del sitio Las Chatias.

Los grupos donde predominan las excavaciones de esta naturaleza se ubican principalmente en el Área Central (Figura 23). La cifra de las excavaciones ilícitas alcanzó un total de 554. Fueron identificados al menos cuatro nuevos saqueos.
