Muñoz Cosme, Gaspar, Cristina Vidal Lorenzo y Óscar Antonio Quintana Samayoa
2011 Hallazgo de un mascarón en el sitio arqueológico de Chilonche (Petén). (Editado por B. Arroyo, L. Paiz, A. Linares y A. Arroyave), pp. 277-285. Museo Nacional de Arqueología y Etnología, Guatemala (versión digital).

HALLAZGO DE UN MASCARÓN EN EL SITIO ARQUEOLÓGICO DE CHILONCHE (PETÉN)

*Gaspar Muñoz Cosme
Cristina Vidal Lorenzo
Óscar Antonio Quintana Samayoa*

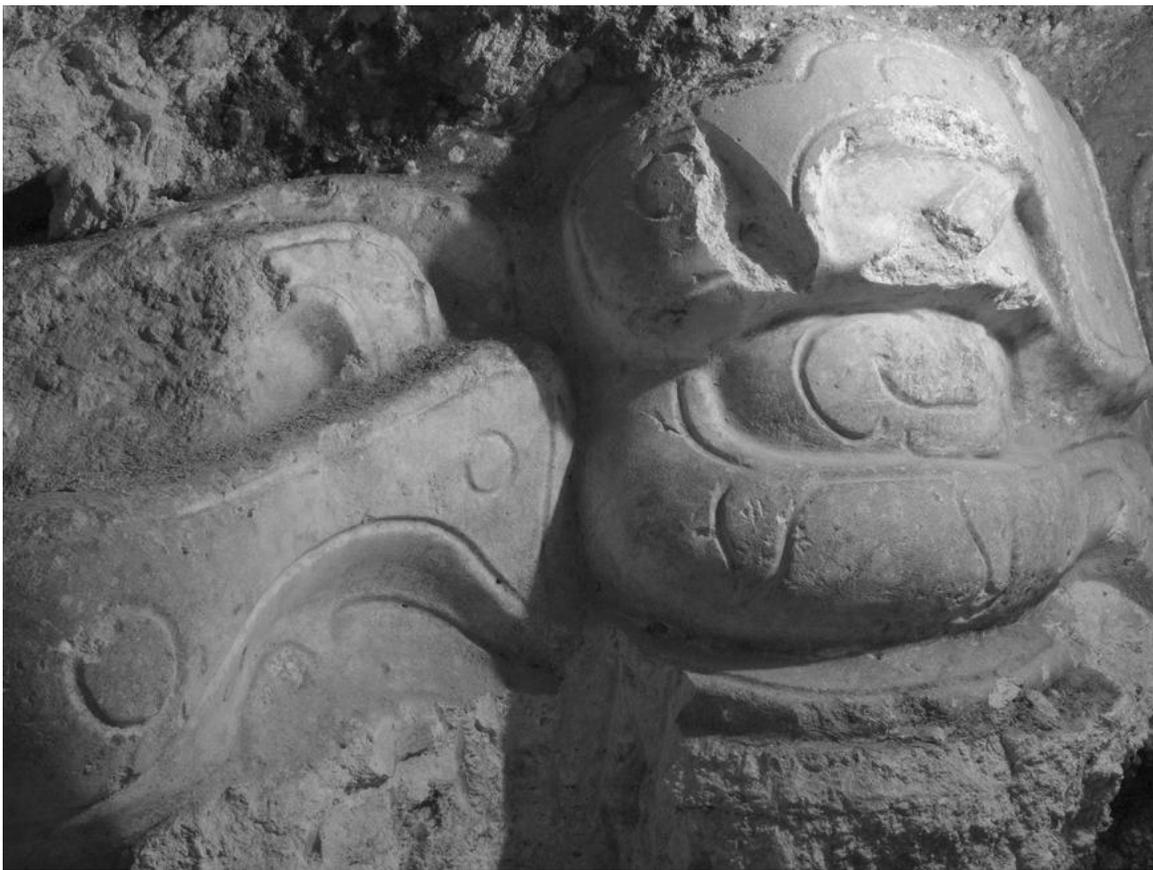
Figura 2 Detalle del ojo del mascarón en el momento de su hallazgo.

Recorriendo el túnel hacia la izquierda apareció lo que podía ser el ojo de este personaje sobrenatural en el que aún se conservan restos de color rojo, mientras que más adelante se intuían su hocico o trompa a ras del pavimento (Figuras 2 y 3). En ese punto se estrechaba el túnel, ya que en el lateral, el piso sobre el que se apoyaba el mascarón había sido horadado, dando mayor amplitud a la galería. A partir de allí, el pavimento se conservaba íntegro como límite inferior del paso, dejando un

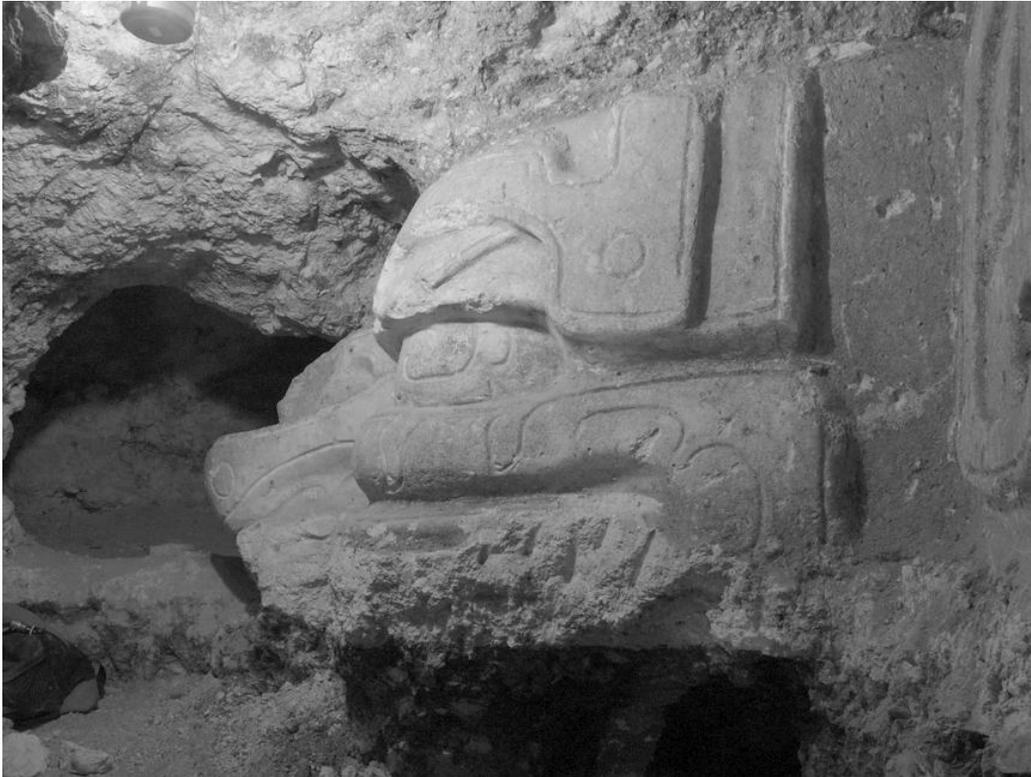
Figura 3 Vista de uno de los laterales del rostro del mascarón en el que se aprecia los daños sufridos en el piso sobre el que se apoya.

En el primer acceso se observaba que el túnel tenía una prolongación hacia la derecha, rompiendo el paramento y entrando por la parte interior del mascarón, rodeándolo hasta salir al extremo opuesto, conectando con el túnel del otro lado, es decir, que los saqueadores rodearon completamente el mascarón, quizás en busca de alguna ofrenda u otros objetos que pudiesen encontrar. Ésta es, por tanto, la parte más dañada del mismo, ya que el resto de la pieza se conserva en un buen estado de conservación.

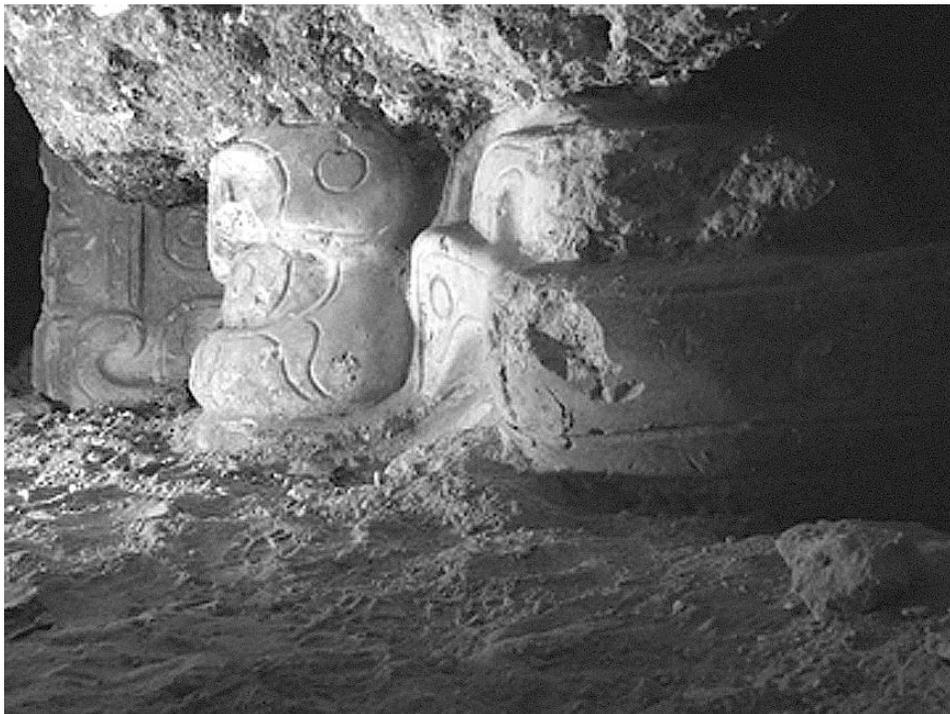
Figura 4 Vista del otro lateral del mascarón (trompa, ojo y orejera). En este lado el piso sobre el cual se apoya no ha sido perforado.

pequeño espacio para acceder al otro lado del mascarón que se podía contemplar también de forma completa. Esta parte del mascarón se apoya sobre el pavimento original, el cual no fue roto, por lo que el túnel era de menor altura, pudiéndose observar que no se trata únicamente de un rostro sino de un ser monstruoso de cuerpo entero (Figura 4). Al final y a la izquierda, aparecía otra salida que prolongaba el túnel hacia otras galerías interiores que, según se supo luego, volvían hacia la entrada inicial.

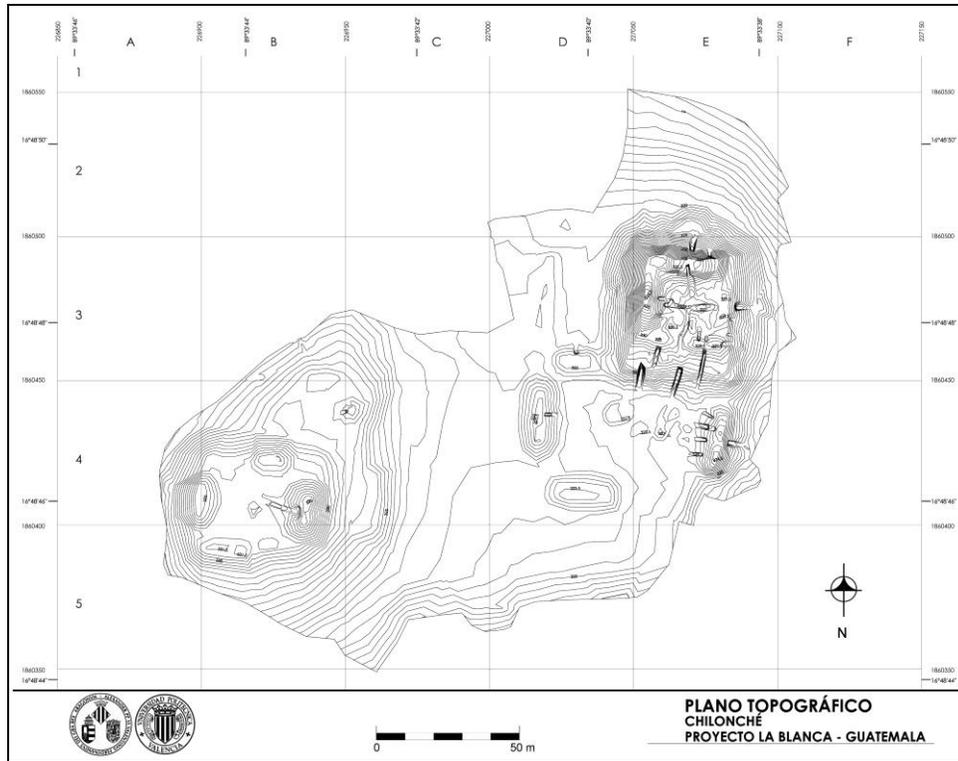
Figura 5 Plano topográfico de la Acrópolis de Chilonché y su entorno inmediato (Levantamiento G. Muñoz, V. Calvo y M. Sánchez Septiembre 2009).

La superficie objeto del levantamiento se estableció con el criterio de comprender totalmente la Acrópolis de Chilonche y su entorno inmediato, en este sentido se vio procedente incluir la plaza situada al sur con todos los montículos que la delimitan así como la Acrópolis menor que está situada a unos 100 m al suroeste. Así, incluyendo todo el terreno necesario para relacionar estos tres elementos, se obtuvo una superficie aproximada de unas 2.50 ha (Figura 5).

La restitución de los datos tomados en campo se realizó con curvas de nivel cada medio metro para poder percibir perfectamente todos los accidentes del terreno y, especialmente los pozos y zanjas de saqueo. En el suroeste de la Acrópolis se detectaron dos saqueos, en los montículos de la Plaza Sur siete y 16 en la Acrópolis, es decir un total de 25 túneles, pozos o zanjas de saqueo practicados en estos edificios (Figura 6). Con las restituciones se pudieron obtener las secciones y alzados de la Acrópolis para poder incorporarle la información relativa a la arquitectura visible y a los túneles de saqueo.

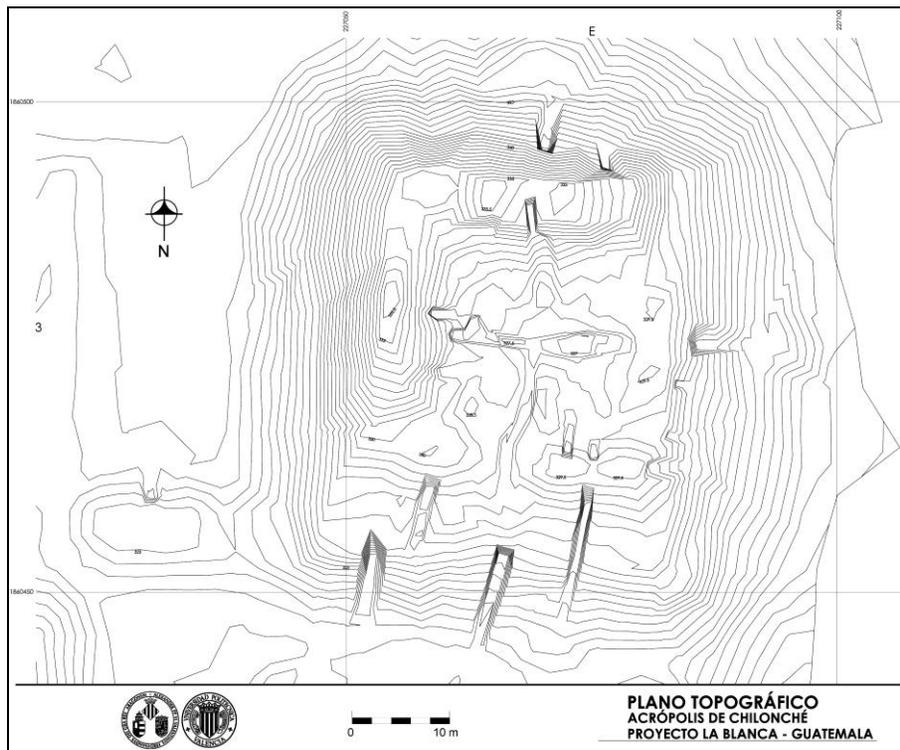
Figura 6 Detalle del plano de la Acrópolis de Chilonché con indicación de sus numerosos saqueos (Levantamiento G. Muñoz, V. Calvo y M. Sánchez Septiembre 2009).

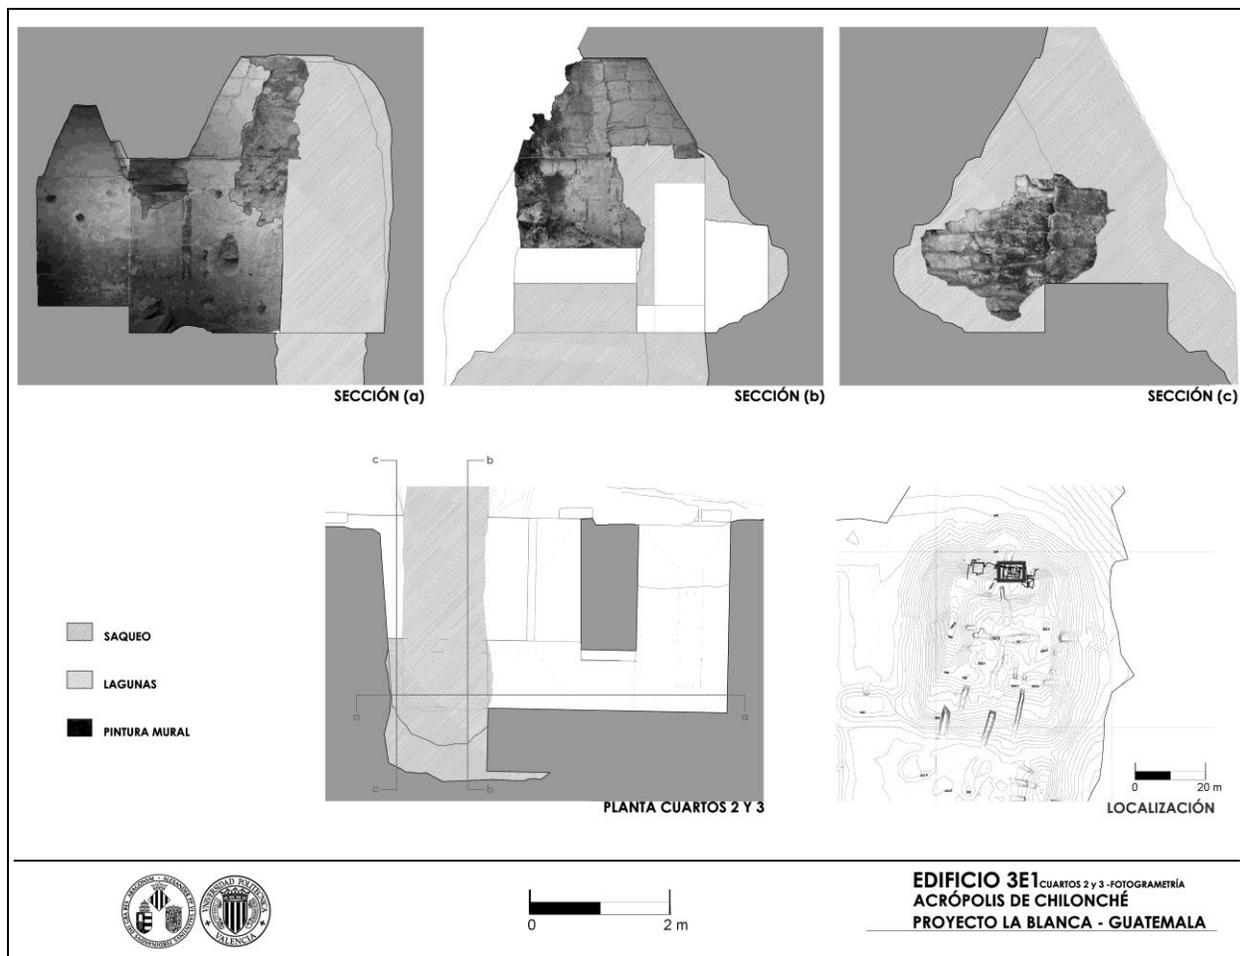
Figura 7 Levantamiento arquitectónico del Edificio 3E1 (Cuartos 2 y 3) de la Acrópolis de Chilonché mediante técnica fotogramétrica, donde es posible apreciar los abundantes restos pictóricos que aún conservan estos cuartos. (Levantamiento: G. Muñoz, M. May y S. Montalvo Noviembre-Diciembre 2009).

Posteriormente un equipo de levantamiento arquitectónico formado por los arquitectos Manuel May Castillo, Saray Montalvo López y Beatriz Martín Domínguez, procedió a realizar las labores de campo de toma de datos mediante croquis acotados y auxiliados con diferentes equipos de medidas para obtener la información necesaria para la restitución arquitectónica de los edificios parcialmente visibles, uno en lo alto de la fachada Norte de la Acrópolis y otro en la fachada oeste, así como la información necesaria para la restitución del mascarón de estuco hallado. Se utilizó una técnica de fotogrametría para el estudio y análisis de los paramentos interiores de los edificios visibles (Figura 7).
