2011 Intervenciones arqueológicas en el patio norte de la acrópolis central de Naranjo-Sa'Al, Petén. En XXIV Simposio de Investigaciones Arqueológicas en Guatemala, 2010 (Editado por B. Arroyo, L. Paiz, A. Linares y A. Arroyave), pp. 491-502. Museo Nacional de Arqueología y Etnología, Guatemala (versión digital).

INTERVENCIONES ARQUEOLÓGICAS EN EL PATIO NORTE DE LA ACROPOLIS CENTRAL DE NARANJO-SA'AL, PETEN

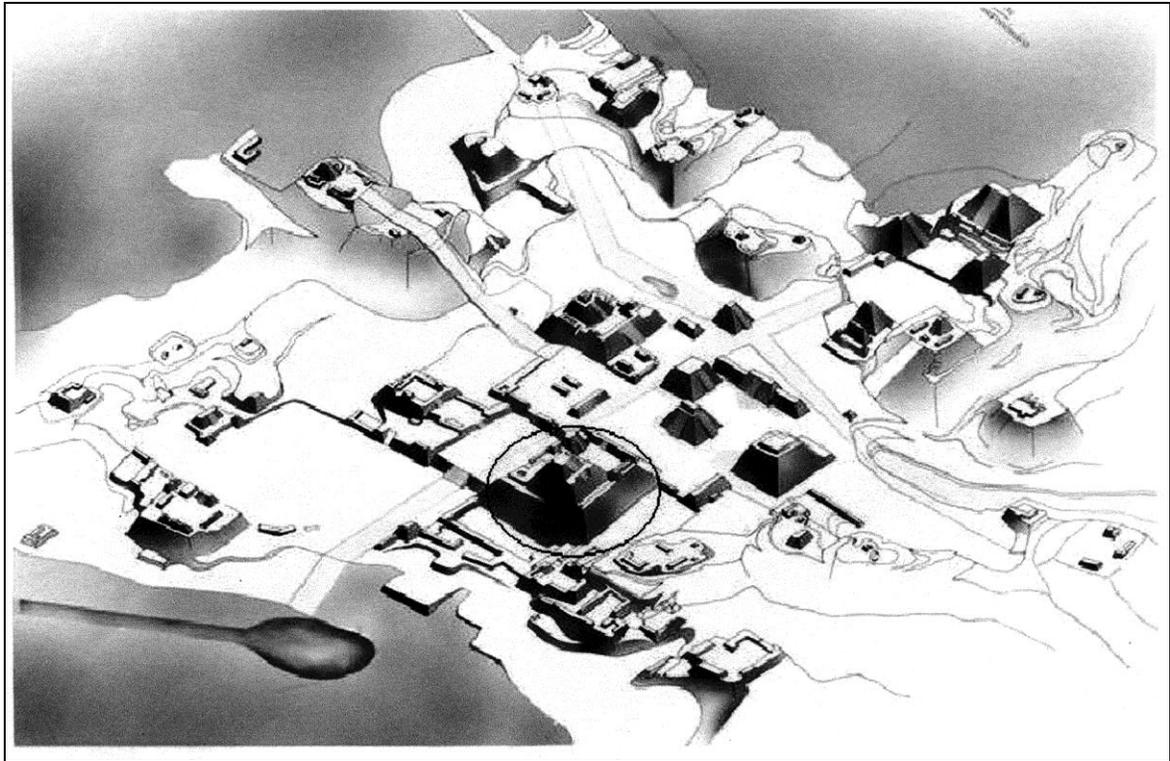
Figura 1 Plano epicentro de Naranjo, ubicación de la Acrópolis Central.

Las intervenciones arqueológicas se han concentrado en el conjunto de la Acrópolis Central, que se considera configura el complejo palaciego de los reyes de Naranjo Sa'al. La Acrópolis Central se ubica en el sector oeste de la plaza principal que contiene al edificio de la Escalinata Jeroglífica, el conjunto fue afectado por 11 trincheras y túneles de saqueo (Figura 1).

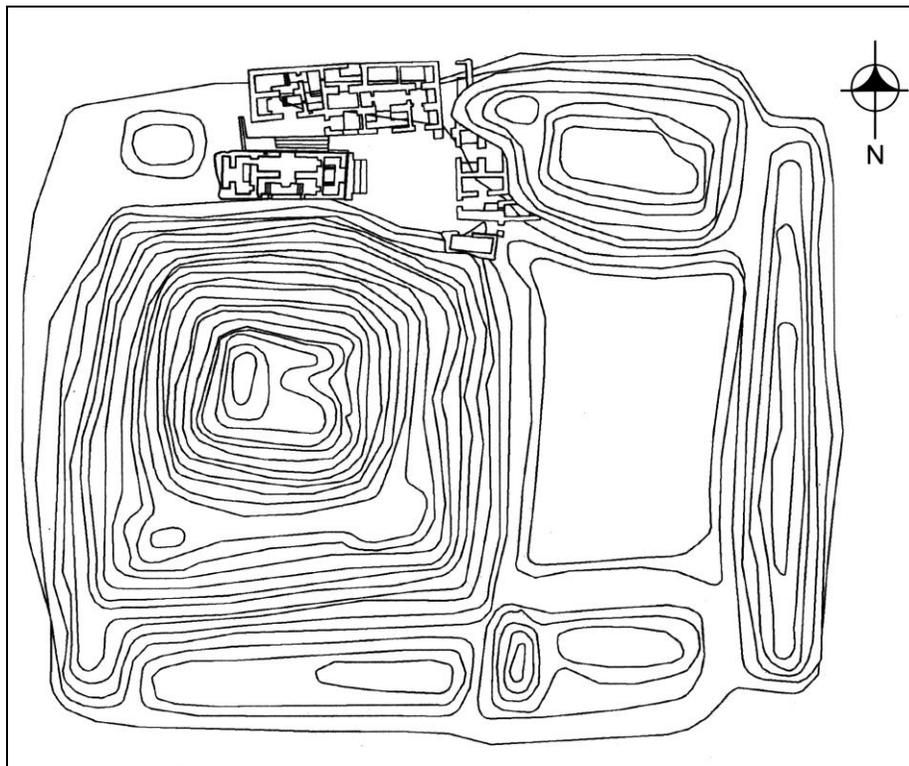
Figura 2 Plano de Acrópolis Central, Complejo del Palacio Real de la Corte de Naranjo.

La Acrópolis Central está integrada por cuatro patios que contienen un total de 13 estructuras tipo palacio y tres pasadizos abovedados; en el sector central sobresale el Gran Palacio de los Cinco Pisos (Figura 2). Se decidió intervenir en las estructuras que definen el patio norte, debido en gran parte al grado de deterioro que se apreciaba en las estructuras B-15A y B-14A, ésta última representando un pasillo abovedado que conecta a los patios Este y Norte. Otro aspecto que condujo a intervenir en el complejo de la Acrópolis Central, es la presencia del Palacio de los Cinco Pisos (B-15), que se considera un edificio icónico para Naranjo, comparable con el Palacio de los Cinco Pisos de Edzna, Campeche, México, y el edificio Caana de Caracol, Belice. Se ha intervenido en siete edificios de la Acrópolis Central

Durante el proceso de liberación de escombros del patio Norte (61 x 23.20 m), fue posible identificar la existencia de los palacios B-15A, B-41 y B-43, que pasaron desapercibidos durante el proceso de elaboración del plano de Naranjo, debido a estar recubiertos por los escombros de las bóvedas y del edificio de los cinco pisos, que incluso cubrieron gran parte del patio mismo. La presencia de los referidos palacios en el Patio Norte dio una nueva visión sobre la función que este tuvo dentro del conjunto de la Acrópolis (Figura 2).

El acceso restringido al Patio Norte, a través del pasillo B-14A que comunicó los patios Este y Norte, indica que las estructuras fueron de uso exclusivo para un segmento de la realeza; en el interior de los recintos se encontró un total de 22 bancas de distintos formatos, lo que indica que la función de las estructuras pudo ser tanto residencial, como administrativa (Figuras 2 y 3).

El palacio B-15 conocido como palacio de Cinco Pisos, define el límite sur del patio Norte, en este sector hasta el momento se han identificado dos recintos, relacionados con el segundo y cuarto nivel (Figuras 2 y 3). Los recintos tuvieron bancas con respaldos laterales. Debido a que no se identificó escalinata en la fachada norte de B-15, es probable que a dichos recintos se accediera mediante escalones laterales ubicados en la esquina Noreste del edificio, y luego se accediera a través de las terrazas de los cuerpos de sostén.

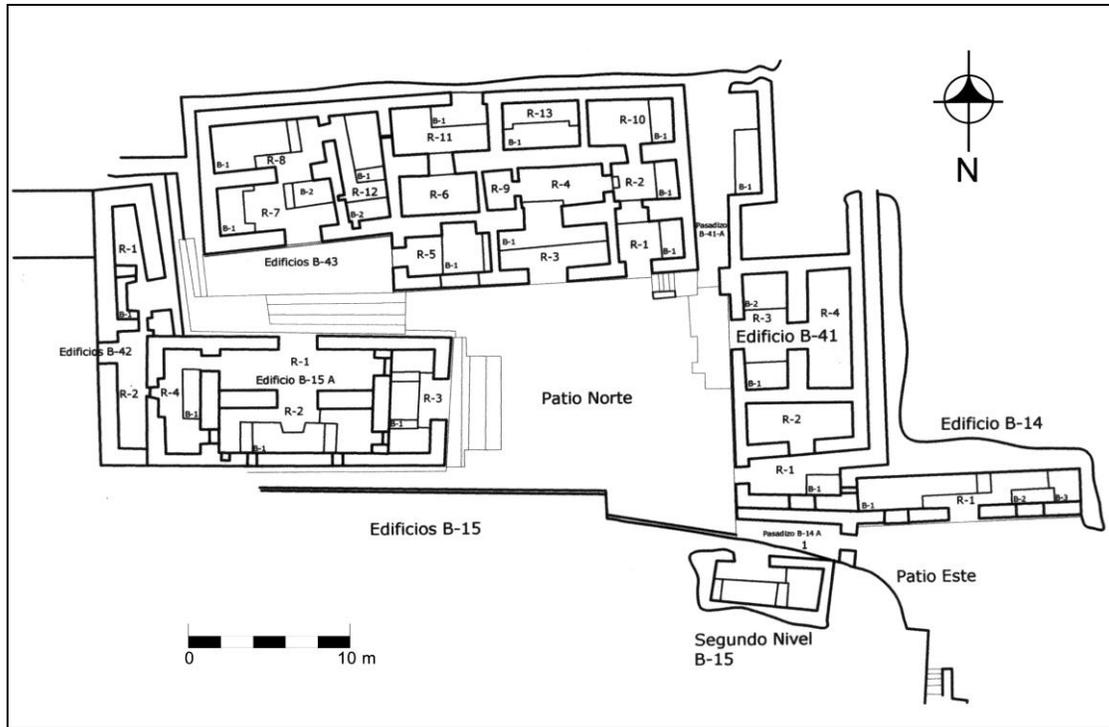
Figura 3 Edificios Patio Norte, Acrópolis Central.

siendo ellos: B-14 (fachada oeste y recintos del primer nivel), B-14A (pasadizo a patio norte), B-15 (fachadas norte y este), B-15A, B-41, B-42 y B-43 (Figura 3).

El palacio B-15A está situado en el sector sur del patio; tiene 19.80 m de largo por 6.50 m de ancho con dos accesos: uno desde la fachada este, y otro en la fachada norte (Figura 3). El interior estuvo integrado por dos recintos longitudinales y dos transversales, cada uno con su correspondiente banca. Las fachadas estuvieron finamente recubiertas con estuco pintado de color rojo y naranja de los que se han recuperado fragmentos. En el interior de los muros de los recintos quedan restos de pasadores adaptados con cuellos de ollas.

El palacio B-42, se ubica en el sector oeste del patio norte, sus dimensiones son 14 m de largo por 3.40 m de ancho (Figura 3). Contuvo dos recintos con formato longitudinal. En la fachada frontal tiene una escalinata de acceso al recinto 1. A través de B-42 se conectó al patio norte con el patio noroeste (Figura 2). La fachada de B-42 estuvo prolíficamente decorada con esculturas en estuco, entre las cuales fue posible recuperar restos de una escultura antropomorfa relacionada con la deidad *Kinich Ahaw*, de la que queda una cabeza que estuvo sujeta al sector de la esquina del friso mediante una espiga (Figura 5). En la misma área se encontró parte de un brazo y mano modelado en estuco que sujeta un cetro o estandarte, la misma parece haber sido parte de la escultura de *Kinich Ajaw*. En B-42 quedan algunos restos de graffiti, uno de los cuales representa a un personaje maya. Generalmente los graffiti se han encontrado en el sector inferior de los muros.

El palacio B-43 define el límite norte del patio, confronta parcialmente con B-15A, sus dimensiones son 25 m de largo por 9.80 m de ancho, estuvo integrado por 13 recintos con formatos

longitudinales y transversales; se determinó un total de 13 bancas, de las cuales cuatro tuvieron respaldos laterales (Figura 3). Las fachadas fueron decoradas con estucos modelados, así como con sillares labrados, cuyos diseños varían entre partes de figuras humanas, grecas, y líneas rectas y onduladas. En el escombro de la fachada se encontraron dos fragmentos de estuco que representan el nombre del gobernante *Itzamnaj Kawil*, que gobernó entre 784- 814 DC, se considera que los mismos fueron parte integrativa del friso de la fachada principal (Figura 6), y bien podrían indicar que fue la residencia del referido gobernante. El edificio pasó por varias etapas constructivas durante el período Clásico Tardío, según será descrito más adelante.

El palacio B-41 define el sector este del patio norte, tiene una dimensión de 16.35 m de largo y 6.90 m de ancho. Estuvo integrado por dos recintos longitudinales y dos transversales con bancas sin respaldo lateral (Figura 3). Parte de la fachada fue remodelada para dar lugar a los pasillos B-14A y B-41A, que fueron remodelados en diversos períodos culturales. En el vano que da acceso al recinto 4 se encontró una escultura de pizarra que parece haber sido re-utilizada como dintel. Aparentemente la terraza superior fue utilizada como área de desplazamiento hacia los recintos del segundo nivel de B-15, según se constata en la existencia de una escalinata secundaria.

Similar situación se aprecia respecto del recinto transversal 12, que tuvo banca frontal con respaldo lateral. Funcionalmente, de acuerdo a la disposición de la nueva ala, los recintos fueron para usos más privados que públicos, con usos duales administrativos y de descanso (Figura 3). La reutilización de sillares en construcciones y remodelaciones se encuentra evidenciado en el vano tapiado que comunica el recinto 5 con el recinto 6, del edificio B-43, en donde se coloca una piedra tallada de mosaico para hacer el tapiado. En las construcciones de los muros de los edificios predomina la mampostería de sillares de piedras pequeñas de lajas de caliza de forma irregular e intercalan en algunos sectores piedras talladas de forma rectangular.

En relación al palacio B-41, ubicado en el sector este del Patio Norte, para la fase Tepeu 3 fue remodelado con la adición de los recintos 1 y probablemente 6, en los extremos norte y sur, con un formato transversal. El recinto 1, incluyó una banca lateral, al fondo del recinto con amplia vista al acceso, lo que indica que su función pudo haber sido de vigilancia. Para entonces, el recinto también tuvo un acceso desde el lado sur (Figura 3).

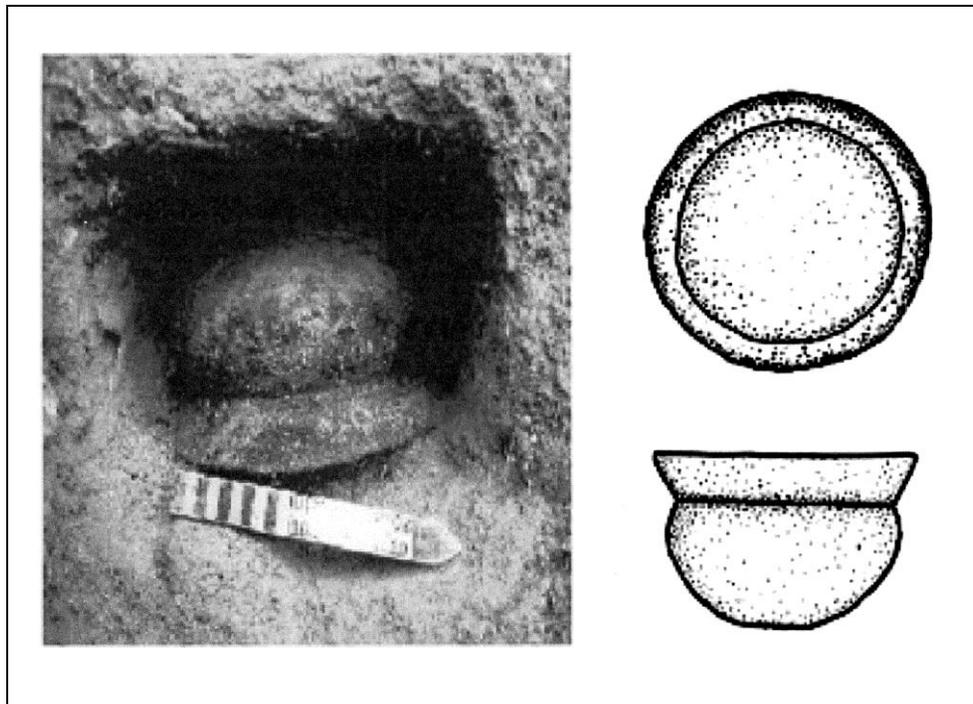
Figura 4 Olla tipo Pozo, período Postclásico.

Las bancas de los recintos 2 y 3 tuvieron respaldos laterales, y todavía presentan evidencia de fino estuco con pintura roja. En la fachada sur se improvisó un nicho, donde se colocó una vasija del tipo Pozo asociado al período Postclásico (Figura 4). En relación al vano entre los recintos 1 y 4 se encontró un altar liso.

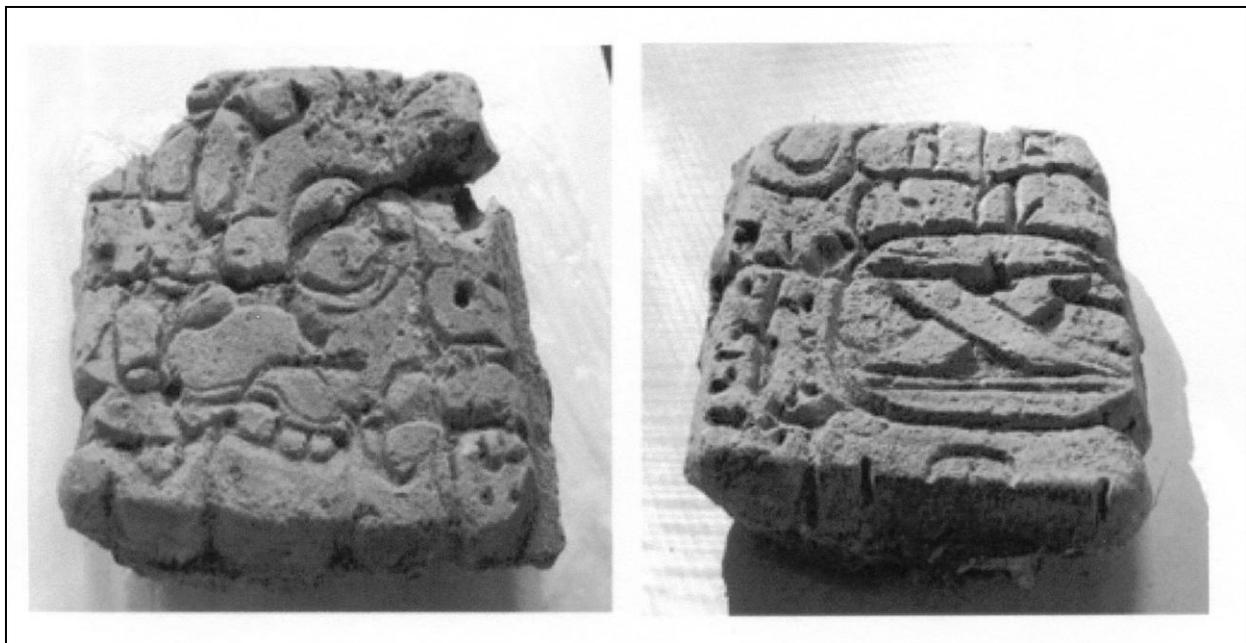
Figura 5 Escultura NREM-028 y NREM-029 (Kinich Ajaw cabeza y brazo).

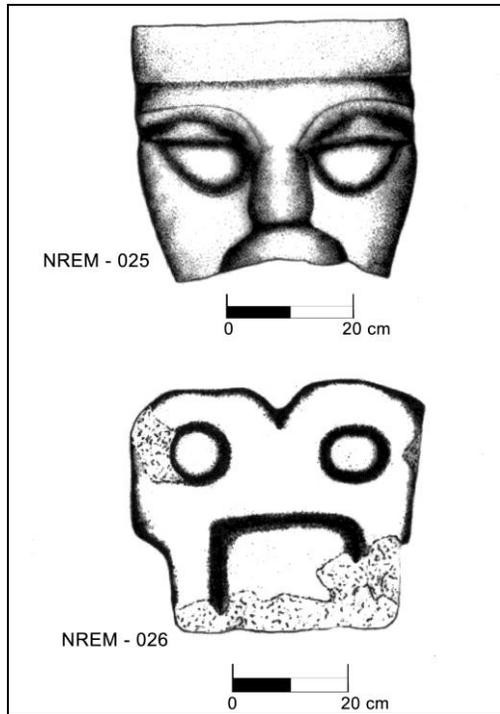
Figura 6 Tablillas con nombre de gobernante Itzamna Kawil.

Para los visitantes Postclásicos pudieron ser significativas en particular las dos esculturas antropomorfas, una con un diseño de *ajaw*, y otra que representa un individuo con rasgos de jaguar. Un espacio ritual que marcó el área del Patio Norte entre los palacios B-15A y B-43, fue definido por la colocación del fragmento de la estela 47 y una estela lisa. En la fachada sur de B-43 aparentemente fueron colocadas de manera intencional las dos tablillas que refieren el nombre del gobernante *Itzamnaj Kawil*, quizás aludiendo a que dicho palacio pudo ser su lugar de residencia, y por lo tanto representativo de la dinastía de la antigua ciudad de Naranjo-Sa'al (Figura 6).

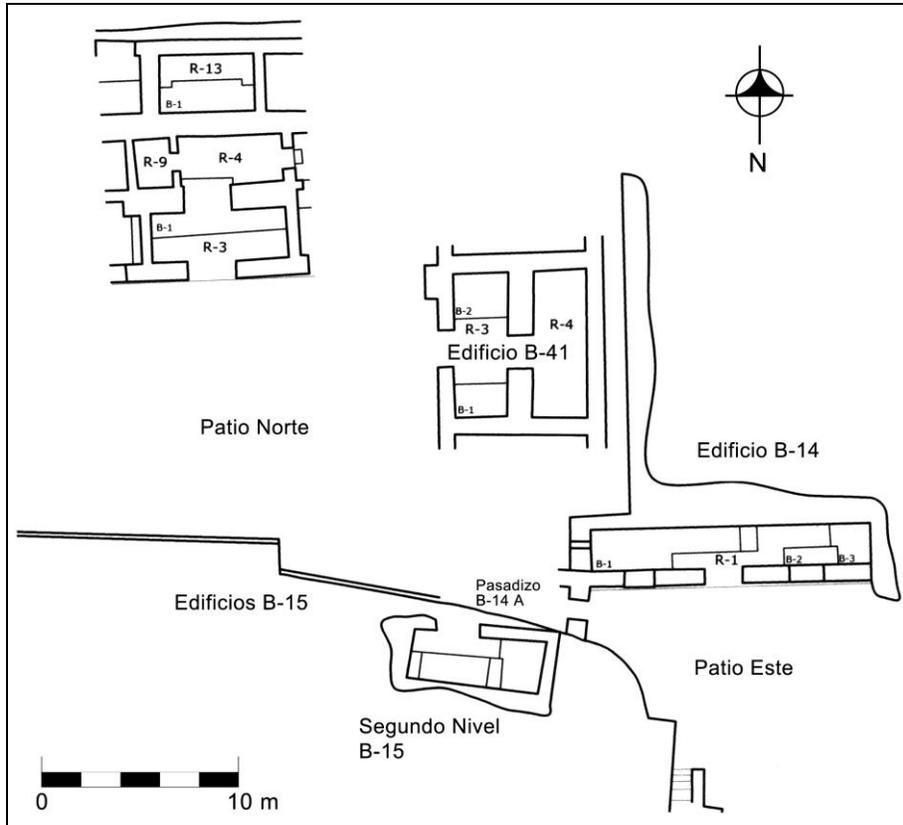
Figura 8 Patio Norte, Fase Tepeu I (600-700 DC).

En relación al Patio Norte, es probable que el palacio B-43, sólo ocupara el sector central norte del patio, para entonces B-43 estaría integrado por tres recintos (3, 4 y 13), correspondiendo a un formato de palacio con cámaras longitudinales que contuvieron bancas frontales aparentemente relacionadas con funciones de recepción de visitantes; las bancas de este período no tuvieron respaldos laterales (Figura 8).

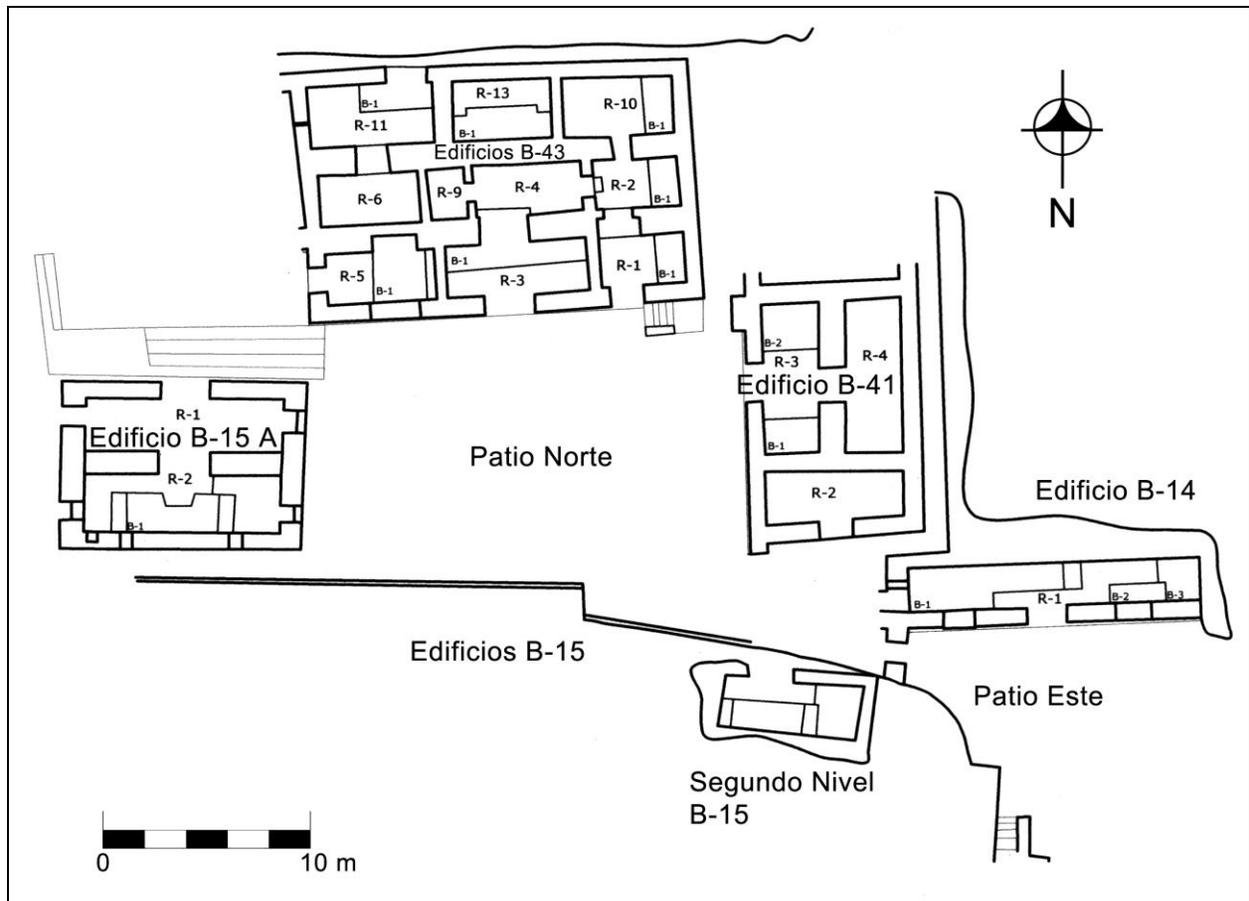
Figura 9 Patio Norte, Fase Tepeu II.

Se considera que para la fase Tepeu 2 (700-800 DC), la Acrópolis Central se mostró configurada de la siguiente manera: El acceso entre el Patio Este y el Norte, era relativamente expedito, el sector sur del Patio Norte ocupado por el palacio B-15, quizá estuvo estructurado en cuatro niveles; en relación al sector Este del patio se encontraría el palacio B-14 (norte) que ya sería de dos niveles; en la fase Tepeu 2, es cuando al palacio B-14, se le agregan recintos laterales a la escalinata a nivel del primer cuerpo. Para este período se considera que solo existió una banca frontal a la fachada sur que entonces tuvo tres accesos (Figura 9).
