Gutiérrez Castillo, Yeny Myshell y José Luis Garrido López
2011 De vuelta a los asentamientos prehispánicos: Condición actual de Sarchil en Huehuetenango..
(Editado por B. Arroyo, L. Paiz, A. Linares y A. Arroyave), pp. 616-622. Museo Nacional de Arqueología y
Etnología, Guatemala (versión digital).

DE VUELTA A LOS ASENTAMIENTOS PREHISPÁNICOS: CONDICIÓN ACTUAL DE SARCHIL EN HUEHUETENANGO

Yeny Myshell Gutiérrez Castillo
José Luis Garrido López

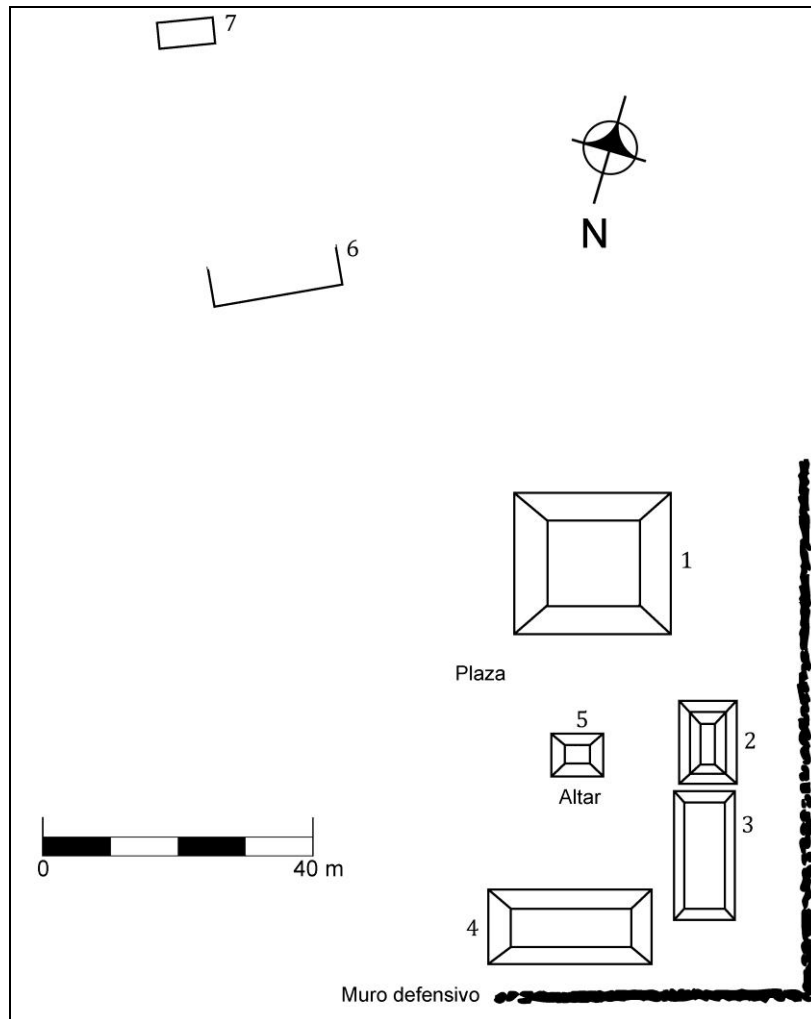
Figura 2 Plano de Sarchil, Huehuetenango Adaptado por PACARH 1997, reeditado por Gutiérrez y Garrido 2010.

El sitio arqueológico, Serchil o Sarchil (Figura 2), como se refieren actualmente los pobladores al caserío y al río, se encuentra en las coordenadas Lat. 15°14'00", Long. 91°24'54", aproximadamente un kilómetro al norte del río del mismo nombre que corre entre los municipios de Huehuetenango y Malacatancito, que se forma de los ríos Malá y Hondo. El río Serchil, tiene un recorrido serpenteado al este, recibe al río Malacatancito, pasa al sur de la aldea Cancábal y en el caserío Serchil recibe el río Cancábal, cambiando en dirección sureste, integrándose a su vez a la quebrada Xetenam, así como los ríos Quiaquízuyal y El Aguacate (DGN 1978).

El sitio se encuentra en una parte relativamente plana, un kilómetro al noroeste del río Sarchil y está compuesto por cuatro estructuras de grandes proporciones físicas, un pequeño altar y dos estructuras bajas de menor dimensión; su disposición está definida por una plaza abierta, con el altar en el centro de la misma. La nomenclatura de las estructuras fue propuesta en el año 1996 por el PACARCH, a partir de un reconocimiento sistemático del área y posteriormente por la investigación del asentamiento por medio de unidades de excavación realizadas cercanamente a algunas de las estructuras principales del sitio (Roldán 1998:604).

La estructura 1, según la define Roldán, es de forma cuadrangular y mide 24 m por lado, alcanzando una altura cercana a los siete m, así mismo señala que para aquel año, evidenciaba escalinatas al frente y dos de sus lados, y que su mampostería la componían tres cuerpos. Indica también, que en la parte superior de la misma, aún se observaban restos de una cámara.

Las estructuras 2 y 3 se encuentran adyacentes y las separa únicamente un pequeño pasillo de 3 m de ancho; la estructura 2 la componen dos cuerpos y mide 13m de largo por 8 m de ancho, con una

altura relativa de 3.50 m, en su parte superior se encuentran los restos de un cámara; la estructura 3 consiste en una plataforma de 20 m de largo por 9 m de ancho y 2.50m de altura.

La Estructura 4 cierra al sur la plaza y mide 24 m de largo, 12 m de ancho y 1.70 m de altura. La descripción de Roldán indica que en el año 1996 de su visita en la parte superior de este edificio se encontraba un cuarto alargado con evidencia de un muro de lajas.

La estructura 5, de forma cuadrada, mide 7 m de largo por 1.80 m de altura y por su ubicación se sugiere que esta haya funcionado como un altar.

Las estructuras 6 y 7, son estructuras de menor dimensión física. La estructura 6, mide 20 m de largo por 6 m de ancho y 1 m de altura. Mientras la estructura 7, mide 8 m de largo por 4 m de ancho y menos de 0.50 m de altura. Sobre esta edificación fue construida una vivienda. Estas estructuras no son fácilmente definibles debido a la naturaleza del terreno y sus esquinas parecen perderse en el mismo.

Hacia el este y sur de la plaza, se encuentra un muro construido de lajas rectangulares y de época prehispánica. Este muro tiene una altura aproximada de 1.50 m.

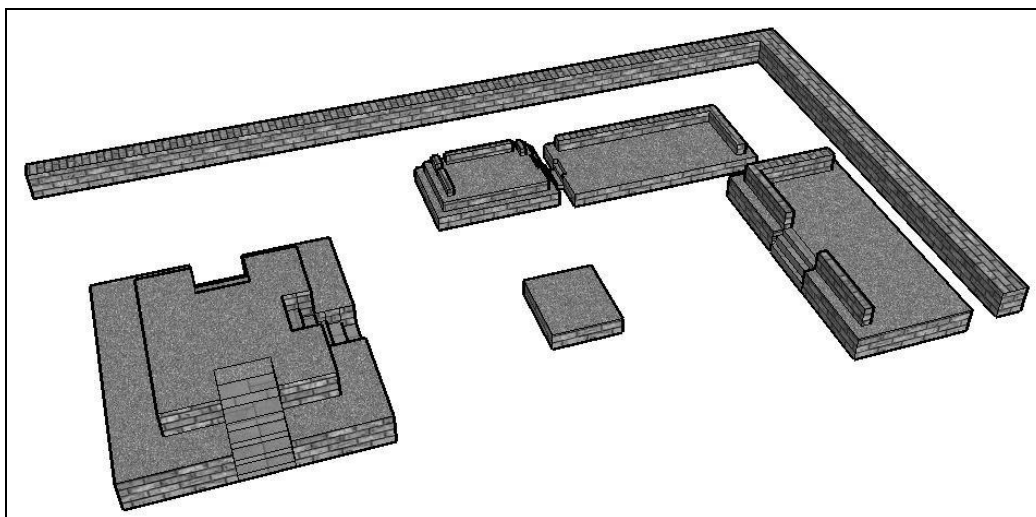
Figura 3 Idealización de las estructuras de Sarchil, Huehuetenango (Gutiérrez y Garrido 2010).

Asimismo, el paisaje cultural y natural que ofrece, muy característico del altiplano noroccidental de Guatemala, es impresionante; Sarchil entonces reúne a la larga, dos cuestiones muy interesantes y fáciles de distinguir, su entorno natural, cercanamente al río Serchil, sus ruinas arqueológicas y su “área de recreo”, dominada por la Poza de la Campana (Figura 3).
