84. OBSERVATORIO E-VII SUB DE UAXACTUN: RECONSIDERANDO SU FUNCIÓN EN EL PASADO Y PROPUESTA DE CONSERVACIÓN EN EL FUTURO

Milan Kovác, Vladimir Karlovsky, Alice Desprat y Teresa Navarro

XXVIII SIMPOSIO DE INVESTIGACIONES ARQUEOLÓGICAS EN GUATEMALA

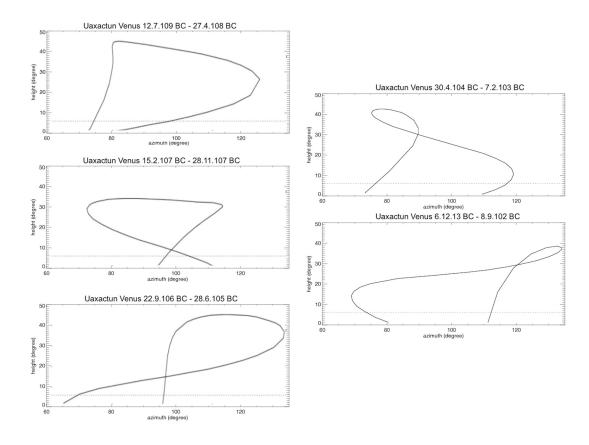
Fig.1: Trayectorias decinco salidas y caidas de Venus dentro de su ciclo completo, todas observables de Estructura E-VII Sub encima de plataforma con edificios EI, EII y EIII (Dibujo de V. Karlovsky).

Si se acepta la identificación iconográfica de David Freidel, se debe buscar un poco más que solamente una interpretación solar. Debe tratarse de unos actos primordiales entre un dios Solar y un dios de Venus, algún mito o historia que corresponde con los ciclos de estos cuerpos celestiales. Relaciones entre grupos E y Venus comúnmente no se discuten por la prevalencia de los argumentos sobre su función solar. A pesar de eso se puede proponer una posibilidad que esta hipótesis basada en la iconografía de la pirámide radial E-VII Sub podría funcionar también (Fig.1).

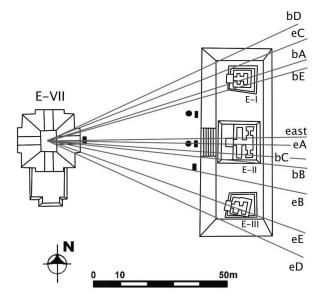
Fig.2: Salidas y caidasdeVenus exactas observables desde Estructura E-VII Sub en Uaxactun. Cada de sus cinco ciclos está indicado por letras A, B, C, D, E y letras pequeñas: b indica inicio de cada ciclo, e indica fin de cada ciclo (Dibujo de V. Karlovsky y modificado de mapa tomado de Aimers y Rice 2006:80).

Se sabe muy bien la importancia del ciclo de Venus para los Mayas antiguos representada por muchas evidencias. Se preocuparon mucho por ciclo de este cuerpo celestial que se puede ver por ejemplo en las tablas precisas del ciclo de Venus en el Códice de Dresde. Existen cinco trayectorias diferentes de Venus con respecto al horizonte, pues pudieron existir más maneras como construir un Grupo E y así se puede explicar parcialmente su variedad dentro de un ángulo suficientemente amplio para permitir observar todos o su mayoría (Fig.2).

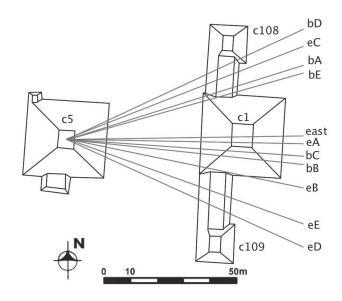
Fig.3: Ciclo de Venus aplicado al Grupo E en Cenote (V. Karlovsky).

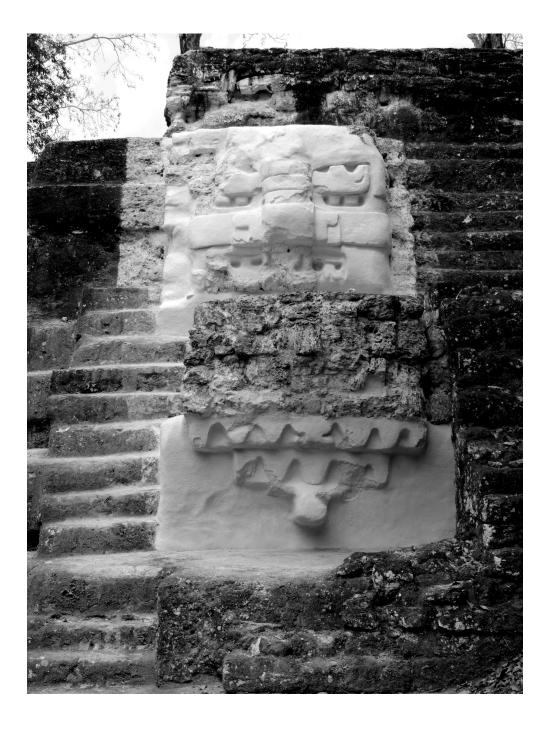
Fig.5: Algunos delos masacrones de E-VII Sub restaurados por equipo de restauracion SAHI encabezado por Alice Desprat en 2014.

del monumento, recogidos mediante el estudio documental, comparativo y la observación directa del estado de conservación del bien cultural. Esta temporada, la intervención directa se centró en los mascarones que adornan la Estructura E-VII-Sub. Las operaciones de conservación-restauración se enfocaron en la estabilización estructural de los materiales y la mejora de la legibilidad de los elementos iconográficos (Fig.5).

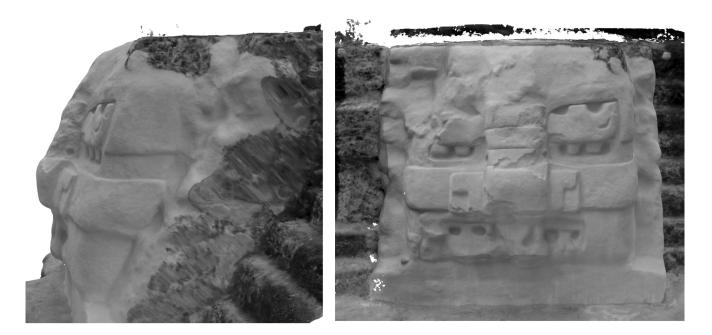
Fig.6: Algunos delos masacrones de E-VII Sub restaurados por equipo de restauracion SAHI encabezado por Alice Desprat en 2014.

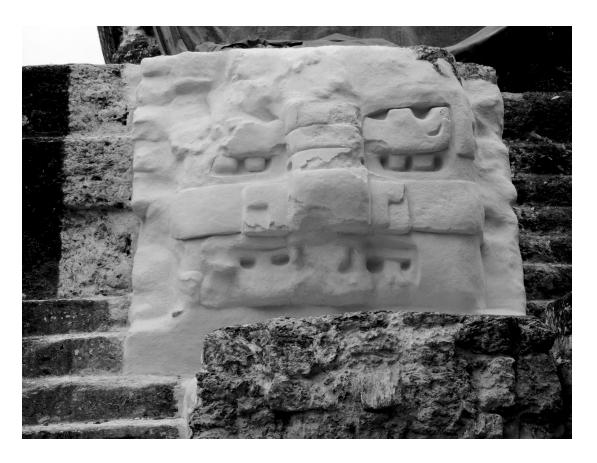
Fig.7: Algunos delos masacrones de E-VII Sub restaurados por equipo de restauracion SAHI encabezado por Alice Desprat en 2014.

Para definir una metodología adaptada a la problemática de este bien, las acciones de conservación preventiva directa e indirecta llevadas a cabo se han definido en base a la función actual del edificio en relación con su valor histórico, testimonial y de uso. De este modo, las intervenciones de restauración han integrado como parámetros predominantes las repercusiones de las visitas turísticas, de las celebraciones y de la proximidad de la población. En la práctica, esta metodología se traduce en la colaboración con el Parque Arqueológico Tikal, el cual se ofreció a realizar la señalización del sitio, fabricando y colocando una serie de carteles que limiten el acceso a la estructura y señalicen los caminos habilitados para los visitantes. Además de esto, se llevaron a cabo una serie de charlas y presentaciones con alumnos de diversas edades de la escuela de Uaxactun, emplazándoles además a realizar visitas al sitio en grupos reducidos mientras los mascarones se encontraban en proceso de restauración, lo cual se confía contribuya a implicar a la población local en la valoración de su propio patrimonio y a concienciarles sobre la importancia de su preservación (Fig.7).
