**SORPRESAS EN EL BEATERIO DE NUESTRA
SEÑORA DEL ROSARIO DE INDIAS
A LA LUZ DE LOS RESULTADOS
DEL PROYECTO ARQUEOLÓGICO**

*Yvonne Putzeys, Silvia Alvarado Najarro, Rubén Larios, Josué García,
Alexander Gómez, Enrique Pérez y Oswaldo Ávila*

XXVI SIMPOSIO DE INVESTIGACIONES
ARQUEOLÓGICAS EN GUATEMALA

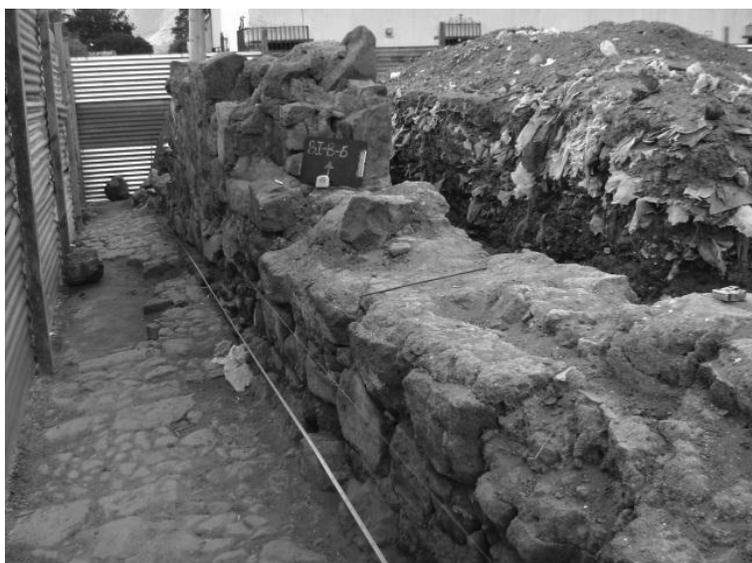
Fig.2: Muro perimetral.

En el extremo Sur del Beaterio era visible una parte del muro perimetral del mismo, por lo cual en base a este rasgo se realizó la liberación del muro y su excavación hacia el lado de la calle (Fig.2). Durante este proceso de limpieza y excavación, se localizó la base del muro en buen estado de conservación, así como también el empedrado original de la calle, el cual tenía un nivel más bajo del actual y se encontraba en muy

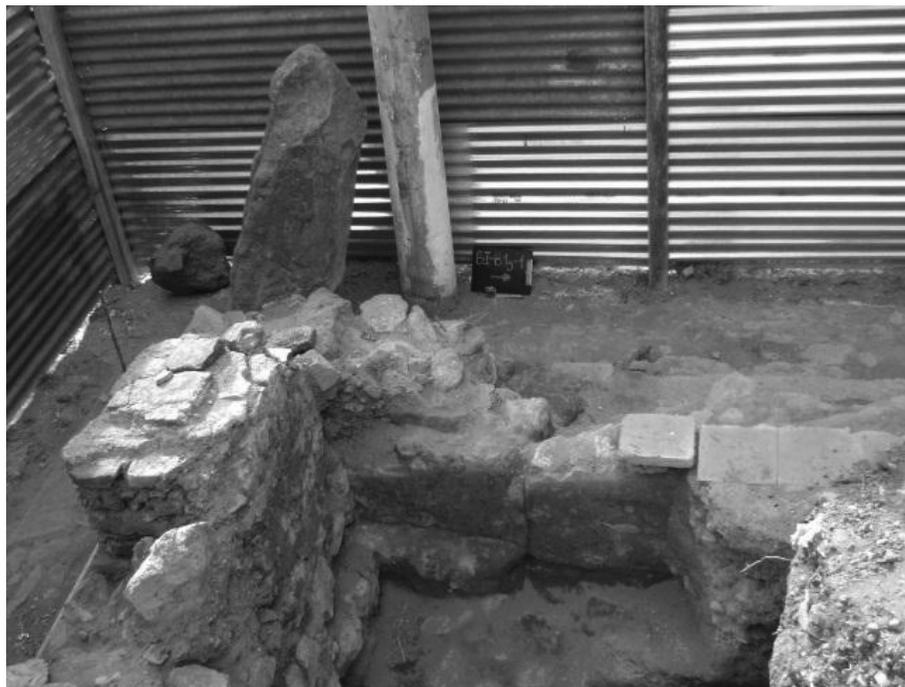
Fig.3: Guarda cantón.

buen estado. Este empedrado continuaba a lo largo de la calle hasta llegar a la esquina Suroeste del Beaterio, punto en el cual fue muy impresionante poder localizar el guardacantón aún en pie, el cual como es conocimiento de todos era utilizado para marcar las esquinas de las casas en la época colonial (Fig.3). Este consistía en una piedra sin mayor detalle de aproximadamente 2.00 m de alto por 0.50 m de ancho, colocada en su lugar original.

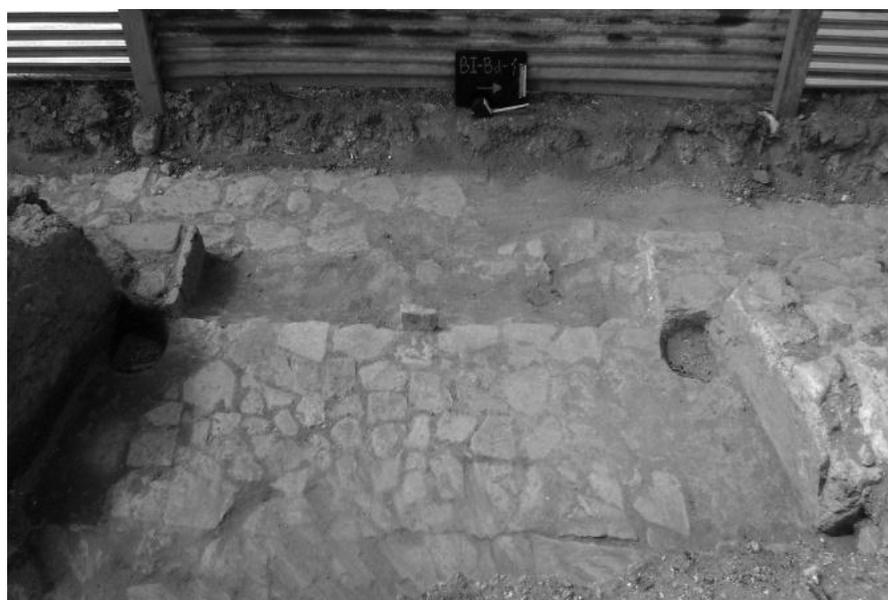
Fig.4: Entrada con tope de puerta.

Al Norte de esta entrada y siguiendo la base del muro perimetral Oeste se localizó otra de las entradas del Beaterio, la cual se encontraba muy bien preservada y se componía de un empedrado de piedras redondeadas pero aplanadas en la superficie. (Fig.4)

Esta entrada aún conservaba una pequeña piedra en el centro, la cual servía como tope de puerta. A los lados, las bases de las jambas se encontraban en buen estado, y presentaban aún estuco que formaba parte del repello de los muros. Debido al ancho de la entrada y por encontrarse construida de empedrado, es muy probable que esta entrada haya sido utilizada para las carretas o animales de carga.

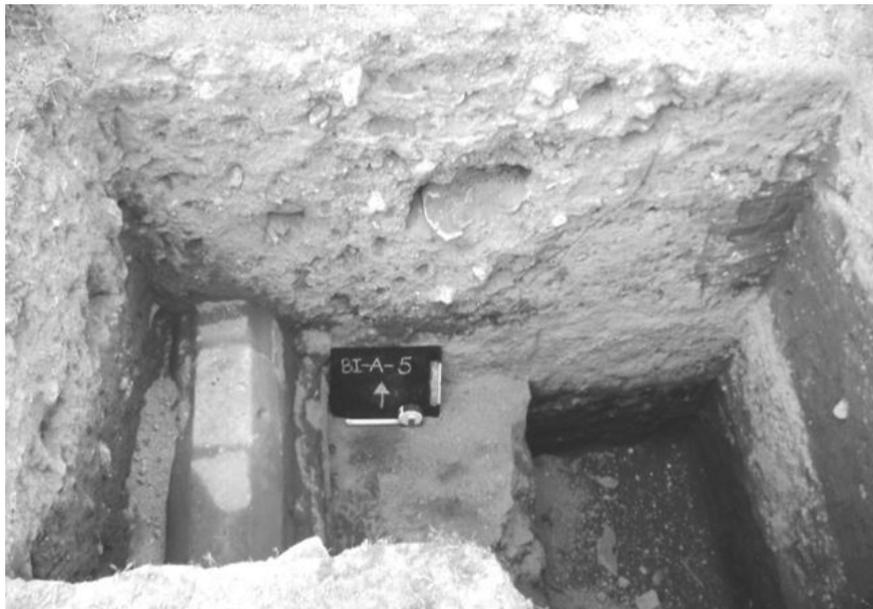
Fig.5: Pozo con evidencia de ataujías.

Los pozos profundos no sólo mostraron evidencia doméstica, sino también dejaron al descubierto parte de la extensa red de ataujías que formaban parte de los sistemas hidráulicos que poseía este lugar (Fig.5). En las investigaciones anteriores en el Beaterio, se dejó muy claro el avance en este tema, y al igual que en esa oportunidad las ataujías se encontraban en buen estado y algunas se intercalaban con otras, lo que hace referencia al uso de cada una.

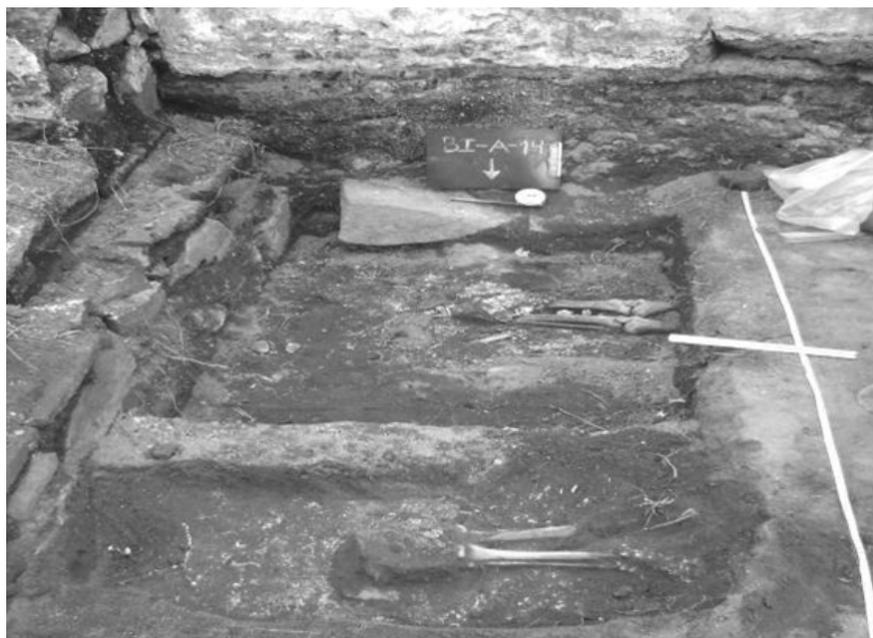
Fig.6: Entierros cercanos a Capilla.

Adentrándose más en el área de la capilla, se realizaron varios pozos, uno de ellos se trazó en la entrada de la misma, la cual era la única por encontrarse en el interior del Beaterio. En este pozo a escasos 0.20 m del nivel de superficie se localizó una capa de cal endurecida, debajo de la cual se localizaron unos restos óseos humanos, los cuales correspondían a las extremidades inferiores de un individuo (Fig.6).

La ubicación de estos entierros es muy interesante, ya que se localizaron en la entrada de la capilla, además la presencia importante de cal a la hora de realizar el entierro también es interesante, ya que se tienen datos que esta era una de las formas más comunes de enterrar a los muertos durante la época colonial; en la tierra y aplicando una capa de cal encima para evitar filtraciones de malos olores y contaminación (Rodríguez *et al.* 1996).
