19.
**LAS INSTALACIONES HIDRÁULICAS
DE LA CASA POPENOE**

Alberto Garín, Carmen María Mejía y Ana Lucía Ortiz

XXVII SIMPOSIO DE INVESTIGACIONES
ARQUEOLÓGICAS EN GUATEMALA

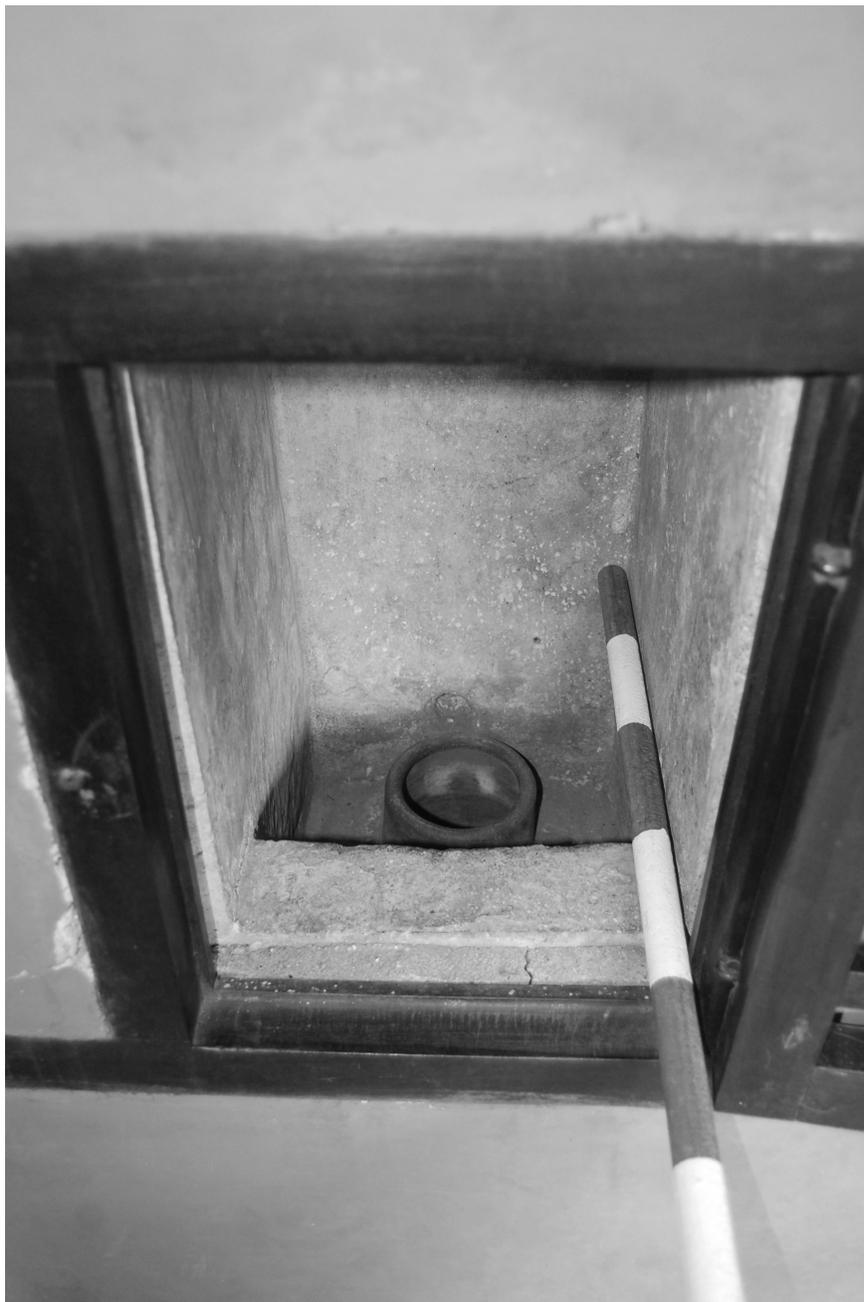
Fig.1: Caja de distribución de agua, en el muro posterior de la cocina (Foto: Alberto Garín).

El modelo debía ser similar a la entrada de agua de la cocina y los baños. En este caso, la caja (Fig.1) es un nicho abierto en el muro externo de la cocina (0.64 m de alto, por 0.37 m de largo, por 0.27 de ancho), que mira al jardín de hierbas. Aquí, se puede observar un gran tubo cerámico que emerge de la parte inferior del nicho por el que manaba el agua de 0.13 cm de diámetro. Esa agua era enviada por una tubería (de 2.3 cm de ancho), situada al este del nicho, hacia la cocina, y por una segunda tubería, situada al norte (de 3.5 cm de ancho), hacia las pilas del baño (Figs.2 y 3). Se considera que estas dos cajas de distribución corresponden a la historia de la casa previa al terremoto de 1773.

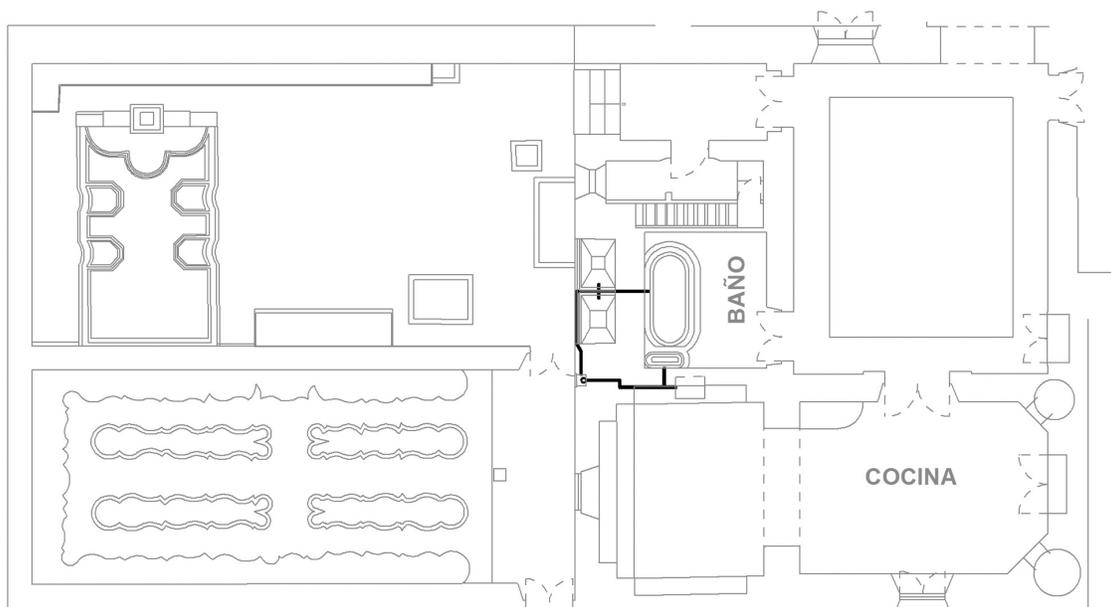
Fig.2: Plano de distribución del agua desde la caja de registro hacia la cocina y el baño (Elaboración: Lorena Lemus).

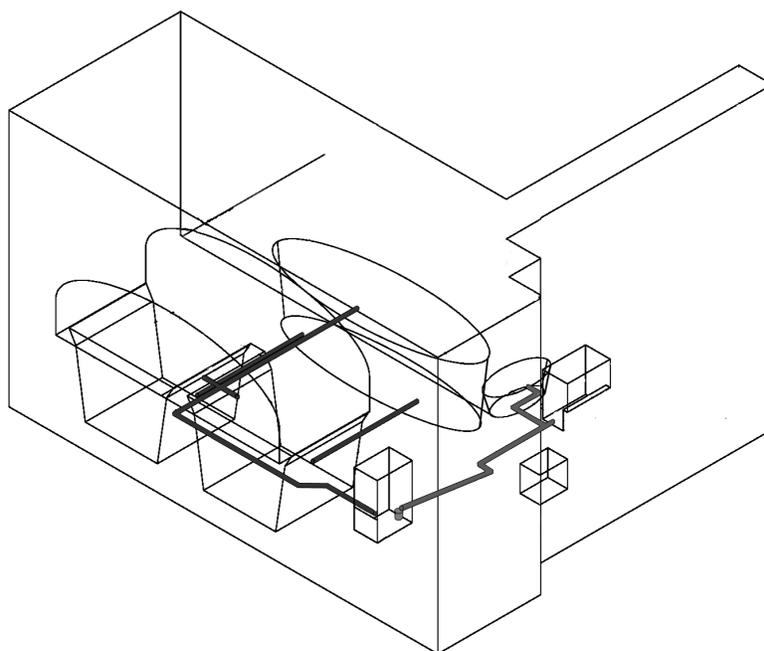
Fig.3: Esquema de distribución del agua desde la caja de registro hacia la cocina y el baño (Elaboración: Lorena Lemus).

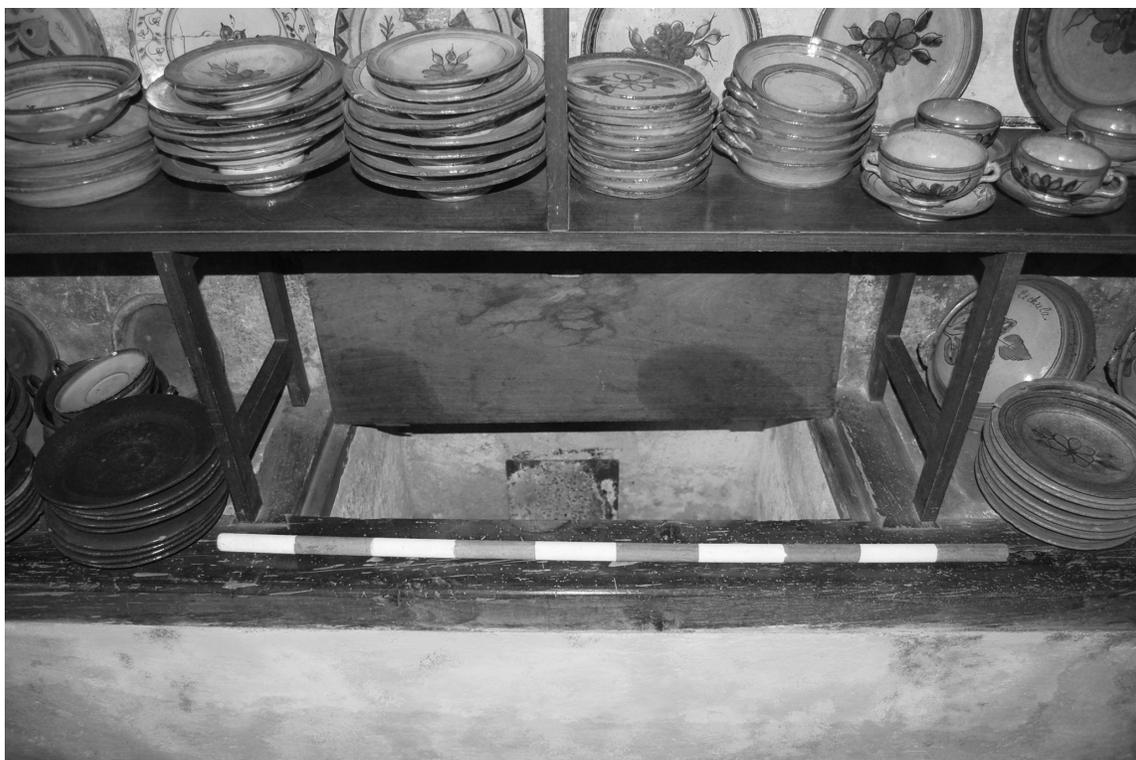
Fig.4: Pila de la cocina (Foto: Alberto Garín).

A partir de la caja de suministro situada en el muro este del jardín de hierbas, se abastece la pila de la cocina. Esta pila está situada en el muro norte de la cocina, en el espacio ubicado bajo la cúpula de la chimenea, debajo de un gran arco de descarga de medio punto que genera una gran hornacina, al pie de la cual está la pila (Fig.4). Esta pila tiene 0.73 m de largo, por 0.51 m de ancho, por 0.51 m de profundidad. En la parte superior, cuenta con un marco de madera sobre el que se apoya una tabla que permite tener la pila cerrada. Esta estructura forma parte de las reformas de los Popenoe, por lo que no se sabe si en época colonial la pila podía

cerrarse, aunque es muy probable. En la parte inferior, en el lado oeste, se observa un tubo metálico de 2 cm de diámetro, por donde entraba el agua. En la cara norte, se tiene una segunda tubería de 5 cm de diámetro por donde se evacuaba el agua. Se piensa que la única forma de gestionar el agua que entraba y salía de la pila era mediante la colocación de sendos tapones en cada una de estas tuberías. Actualmente, la tubería norte de evacuación tiene una rejilla metálica por delante para evitar la entrada de insectos que pudieran venir desde el alcantarillado.

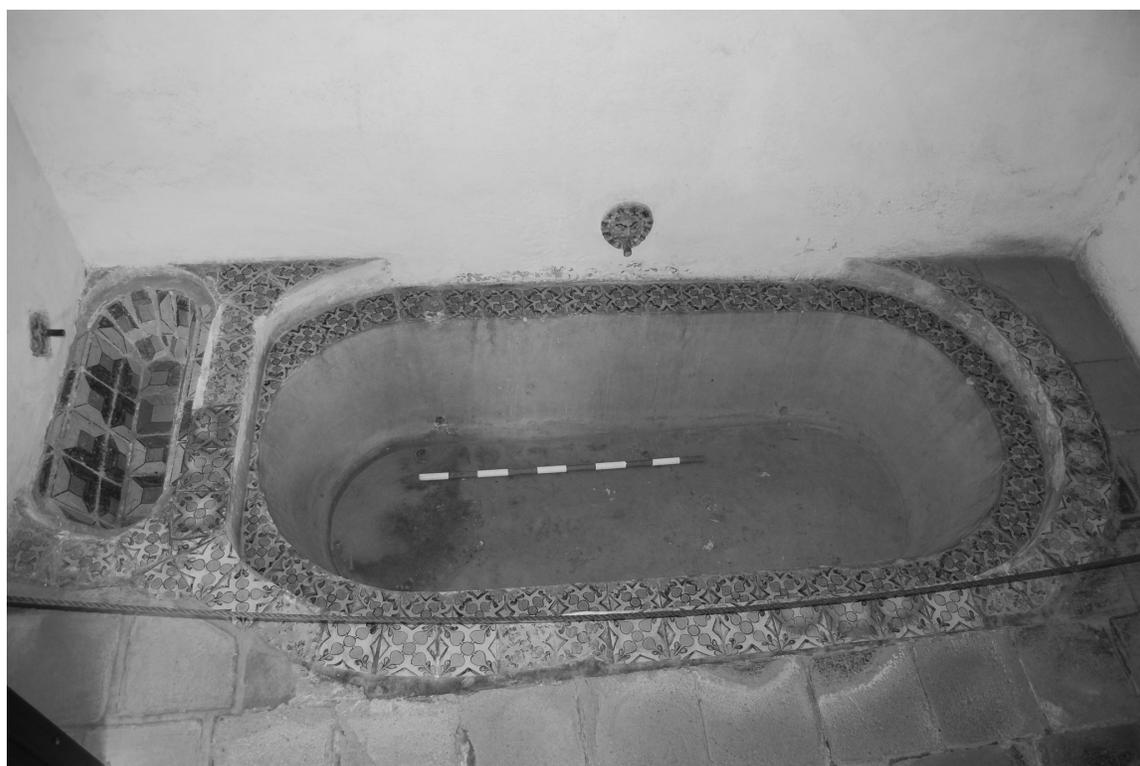
Fig.5: Tinas del baño (Foto: Alberto Garín).

Junto al muro norte del baño, se encontraron dos tinas (Fig. 5): una pequeña, de 0.95 m de largo por 0.40 m de ancho y 0.25 m de profundidad, casi a ras de suelo; y una grande, de 2.36 m de largo por 1.22 m de ancho y 0.64 m de profundidad, claramente soterrada.

La tina pequeña cuenta con una entrada de agua, un canal metálico de 1.7 cm de diámetro que emerge de un baldosín romboidal. En cuanto a la cañería, es una derivación de la que alimentaba la pila de la cocina. Esto supone que el agua que saldría por aquí, también sería caliente. Para el vaciado de la tina, dispone de una salida, en el fondo de la bañera, en su cara este.

La tina grande tiene tres entradas de agua. Una cañería metálica de 2.3 cm de diámetro, por encima de la bañera misma, a mitad de la cara oeste, que parte de un mascarón que representa un rostro masculino con bigote. Las otras dos entradas, en la parte inferior de la bañera, son de 2.7 cm de diámetro. Estas tres entradas obtienen el agua de las pilas situadas el otro lado del muro que miran hacia el lavadero. Además, cuenta con tres salidas de agua, una situada al sur, en el fondo, de 3.9 cm de diámetro, y dos aliviaderos, en el borde superior de la bañera, de 2.7 cm de diámetro.

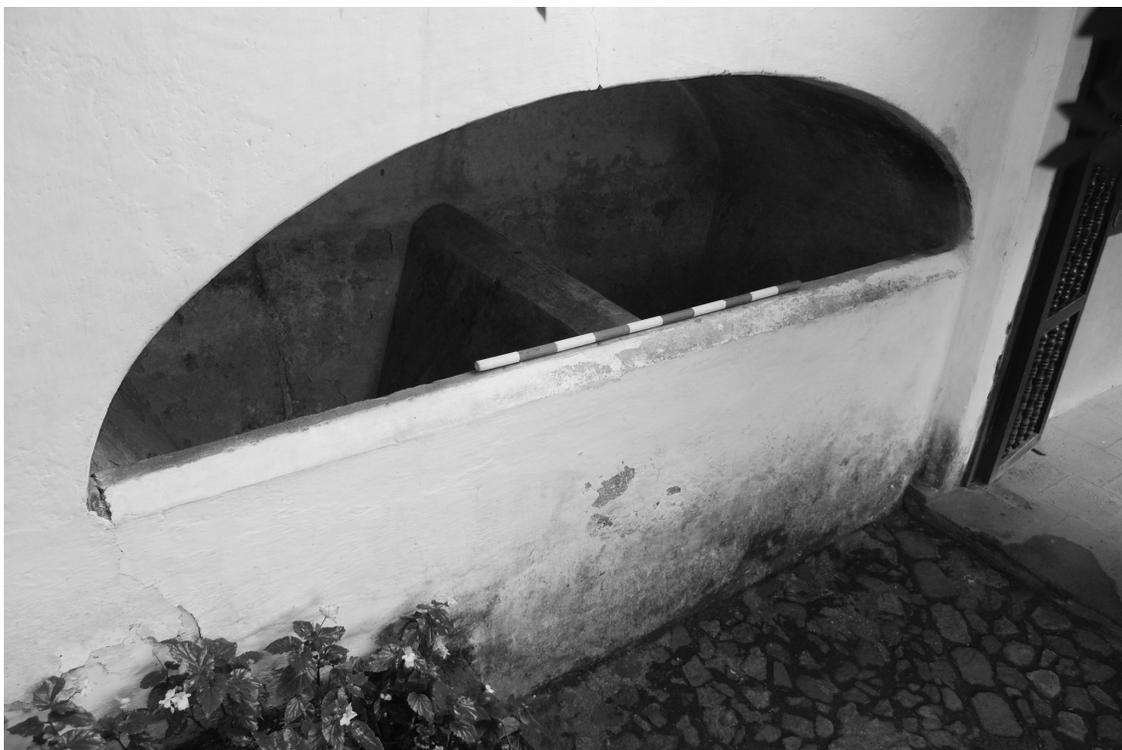
Fig.6: Aljibes en la pared posterior del baño (Foto: Alberto Garín).

Se trata de dos pilas (Fig. 6) de forma tronco-piramidal invertida de planta rectangular, de 1.14 m de largo, por 1.07 m de ancho y 0.87 m de profundo cada una. Se ubican, empotradas en el muro, por encima del nivel de la bañera grande y bajo un arco rebajado. Están construidas de ladrillo y recubiertas por un enfoscado de cal. Estas pilas están alimentadas directamente desde la caja de suministro del jardín de hierbas mediante una tubería que tiene sendas salidas en el murete que separa las dos pilas. A parte de esta entrada de agua, cada una de las pilas tiene un segundo orificio, situados en el fondo, que comunican con la tina grande del baño. De esta forma, para llenar esa bañera, se llenaban previamente las dos pilas, para después pasar el agua a la tina. Esto implica que ese llenado podía ser relativamente rápido, siempre y cuando las pilas estuvieran ya cargadas.

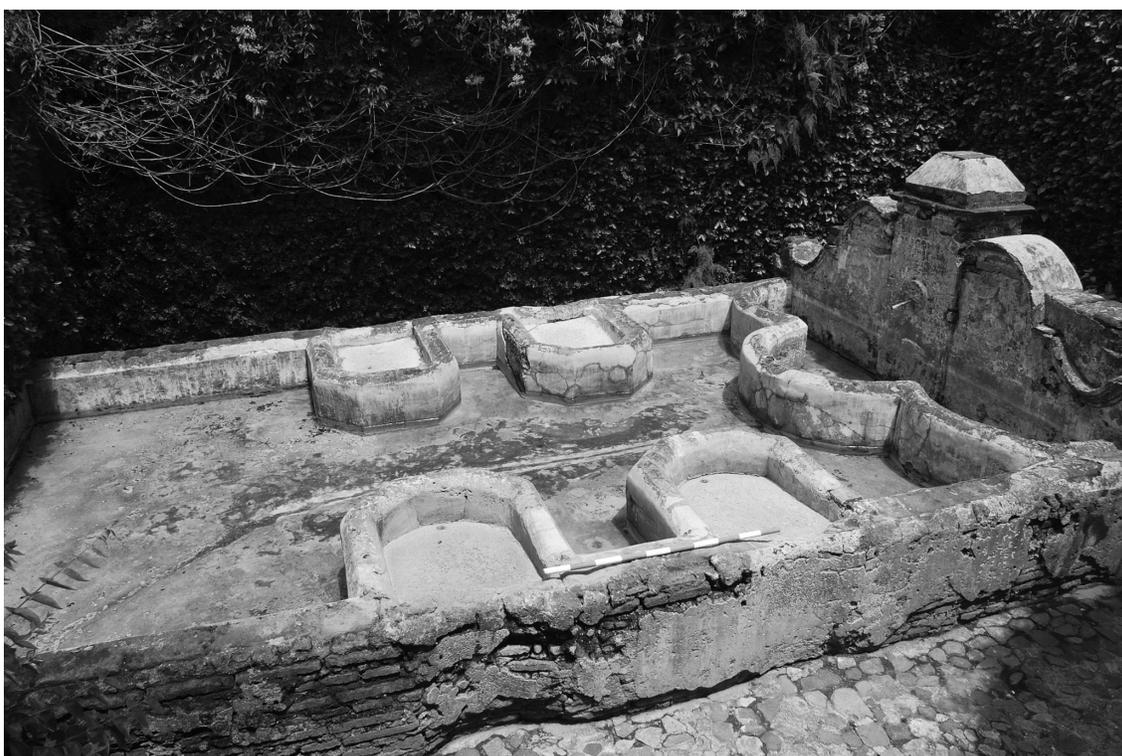
Fig.7: Pila del lavadero (Foto: Alberto Garín).

En el extremo oeste del patio del lavadero se encuentra la pila correspondiente (Fig.7).

La pila tiene 5.76 m de largo por 3.43 m de ancho y 0.65 m de alto. En su lado norte, se encuentra la caja de entrada de agua. En su lado oeste, tiene dos lavaderos, y otros dos en el lado este.

Como se ha explicado, el agua entra por la caja de suministro de la columna situada al norte y de ahí se deriva hacia una cañería que abastece la pila propiamente dicha y hacia otra cañería que llena una cisterna situada junto a la columna de suministro, en una oquedad formada en la cabecera del lavadero.

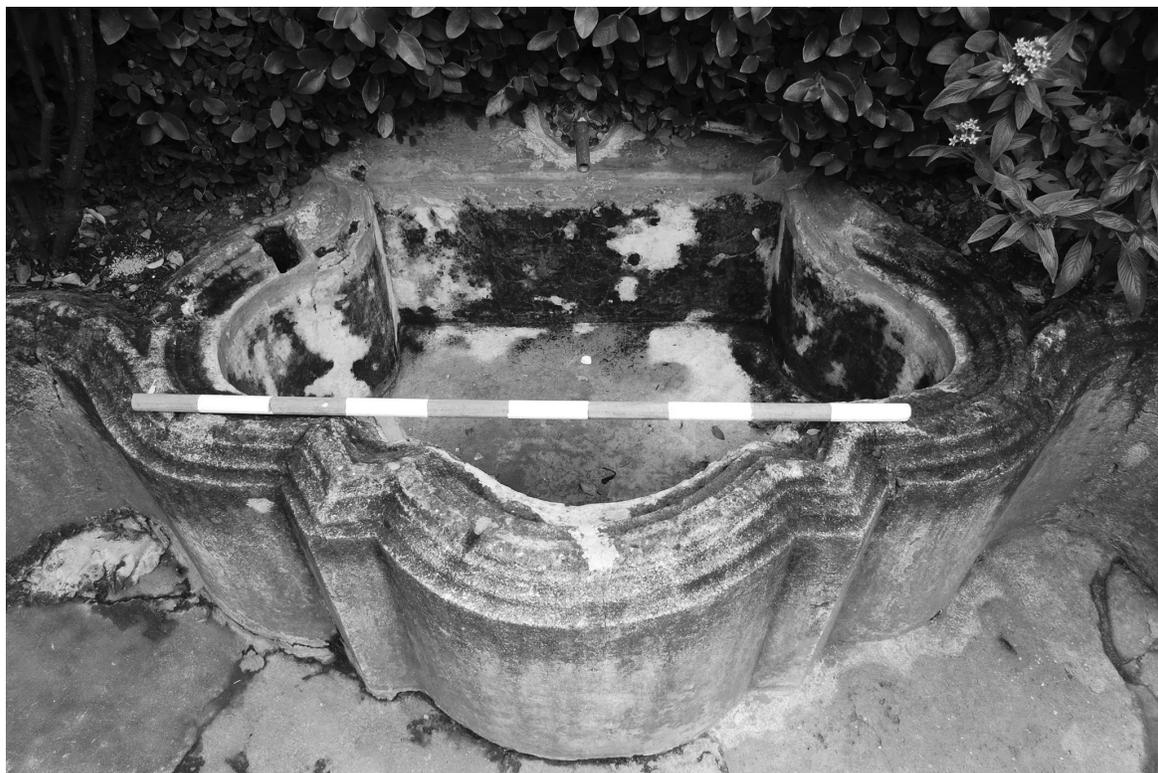
Fig.8: Búcaro del jardín de hierbas (Foto: Alberto Garín).

En el muro norte del jardín, en su parte media, se encontró un búcaro (Fig.8), que proporcionaba agua para regar los arriates, de forma trebolada de 1.07 m de largo, por 0.68 m de ancho, por 0.34 m de alto. Se llena de agua a través de una cañería metálica, posiblemente reciente, de 2.1 cm de diámetro, que emerge de un mascarón que, de nuevo, representa un rostro masculino con bigote (aunque parece de una factura más reciente que el mascarón de la pila). Para la evacuación de agua, este búcaro cuenta con una salida al fondo, de 5 cm de diámetro, y un rebalsadero, en el borde superior, también de 5 cm.

Posiblemente, el búcaro era abastecido de agua desde el aljibe situado en la cabecera del lavadero. El agua aquí depositada discurría por una cañería empotrada en el murete este de la pila, cruzaba el muro entre el patio del lavadero y el jardín de hierbas y se convertía en la cañería que volcaba sobre el búcaro.
