49.
**LAS CONSTRUCCIONES TARDOCOLONIALES
DEL ÁNGULO NORESTE DEL PALACIO
DE LOS CAPITANES GENERALES
DE LA ANTIGUA GUATEMALA**

Alberto Garín y Zoila Rodríguez Girón

XXVIII SIMPOSIO DE INVESTIGACIONES
ARQUEOLÓGICAS EN GUATEMALA

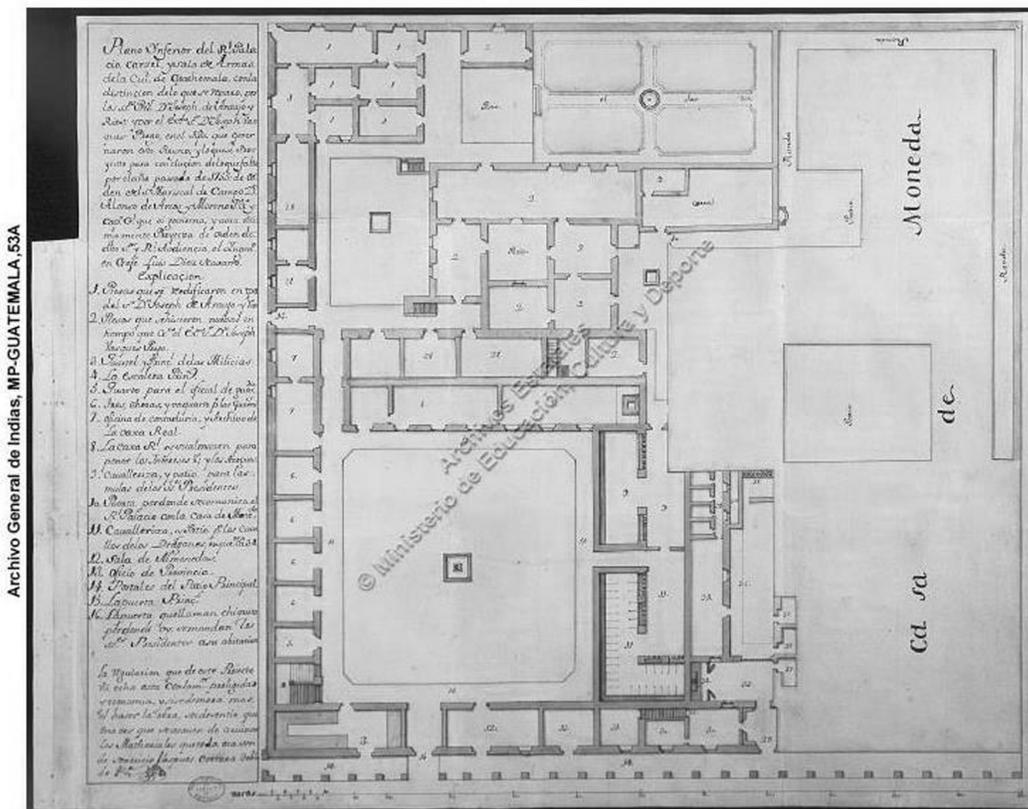
Fig.1: Plano del piso inferior del Palacio de los Capitanes Generales en Santiago de Guatemala, realizado en 1760, con el estado de las obras en 1755. Fuente: Archivo General de Indias.

En el plano de 1760 (Fig.1), donde se muestra la obra de 1755 (Archivo General de Indias, 26.13/MP-Guatemala, 53A), se tiene el portal con las arquerías. Cinco de ellas corresponden, ya en la crujía, con el cuartel de milicias. En el sexto arco se habilitaba la entrada principal al palacio. Tras los arcos siete a diez estaría la sala de la almoneda (donde se realizaban las subastas públicas). Al margen de la entrada principal, en el sexto arco, el cuartel de milicias contaba con su propia entrada, tras el cuarto arco, así como la almoneda, tras el octavo.

Inmediatamente detrás de la crujía del cuartel y la almoneda, se situaba al este la escalera que accedía al segundo nivel y, a continuación, los portales del patio principal, que si bien no están dibujados (no se señalan las basas de las columnas o pies derechos), sí aparecen en la leyenda.

En el segundo nivel, sobre el cuartel de milicias se tiene la Real Capilla con su sacristía al este; sobre la almoneda se situaba la sala de la audiencia con una pieza de descanso al este de la sala.

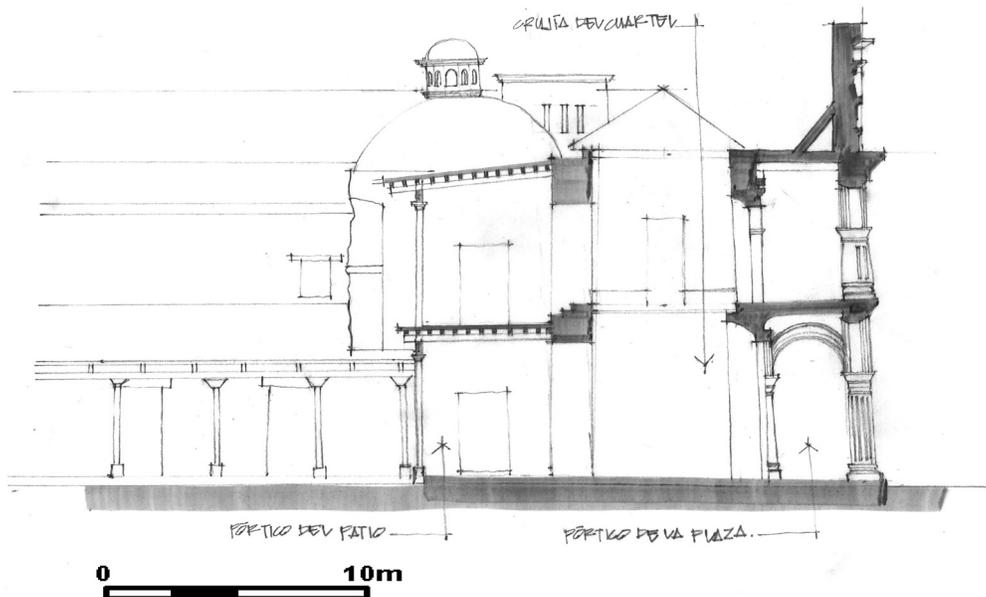
Fig.2: Sección norte-sur del ángulo noreste del Palacio de los Capitanes Generales en su estado actual. Se puede observar el arco reconstruido, donde se colocaba la carnicería y la habitación posterior que serviría de bodega. Autor: Rodrigo Quemé a partir del dibujo de Tovar y Tovar.

Estos espacios serían definidos como cajones en la documentación de 1873. Si se considera que el tamaño aproximado de cada intercolumnio es de 3 m, se está hablando de una superficie, sólo en el espacio del portal, de 9 metros cuadrados. Sin duda, un cuarto pequeño, pero más grande que el cajón definido por la RAE. Si además se añade el espacio del cuarto posterior, con un fondo de 7 m, ya se habla de 30 metros cuadrados. En el espacio de los arcos, se colocaba la tienda, mientras el cuarto posterior había de servir para almacenar la carne (Fig.2).

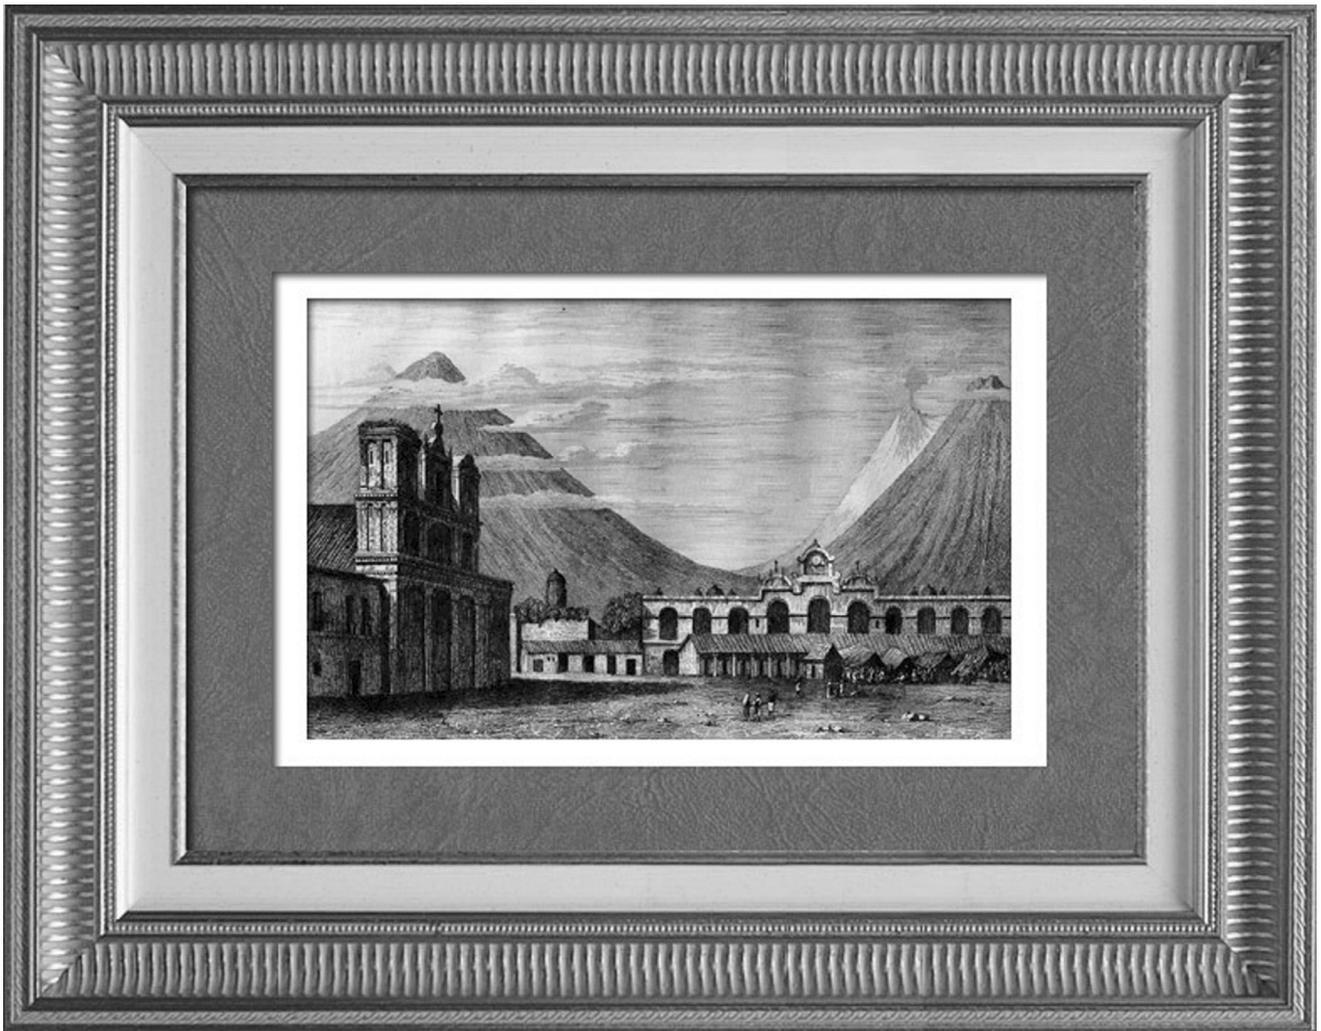
Fig.3: Grabado de la plaza Mayor de la Antigua Guatemala en 1836. Autor: Frederick Catherwood.

La primera imagen que se tiene de esta construcción en el ángulo noreste del palacio de los Capitanes Generales es de 1838, uno de los grabados elaborados por Catherwood para el libro de John Stephens, *Incidentes del viaje por Centroamérica* (Fig.3).

El palacio de los Capitanes Generales aparece con su portal y su galería intacta salvo en el ángulo noreste, lo que parece indicar que el terremoto de 1773, en cuanto a la fachada del palacio, tal como señalara Bernardo Ramírez, sólo afectó la esquina noreste, que es de donde debieron retirarse los pilares con vistas a aprovecharlos. Esa integridad del resto de la fachada, así como la conservación de las torres de la catedral, que se observan a la izquierda del grabado, son una señal de que el efecto destructivo del sismo de 1773, aun siendo duro, debió ser magnificado por los oficiales de Martín de Mayorga, para justificar el desplazamiento de la capital.

Centrándose en la construcción de la esquina noreste, se observa que se trata de una construcción aparentemente homogénea, sin rupturas en el aparejo que indiquen la división interna, con cubierta de teja, quizás a un agua, con alero sobre la calle. Esta construcción, según el dibujo, se habría desarrollado desde el primer arco hasta el octavo, ambos incluidos, por lo

Por encima del tejado de las tiendas, se observa un muro alto sobre el que se coloca una cúpula. Dicha cúpula corresponde a la cubierta de la escalera principal que se viera en los planos de Díez Navarro. No se sabe si el muro es el de la caja de la escalera o el del segundo nivel de la crujía norte del palacio (en cuyo interior habría estado la Real Capilla). Si fuera el segundo nivel, esto supone que las tiendas, además del espacio para vender en el área de los arcos, en el cuarto posterior podrían tener dos pisos y no sólo uno, con lo que la superficie habilitada ya llegaba hasta los 51 metros cuadrados por tienda.

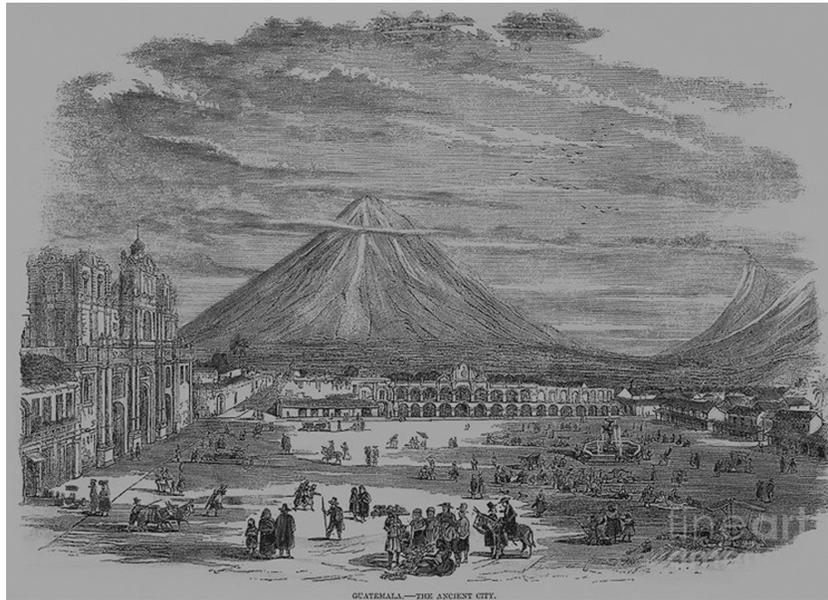
Fig.4: Grabado de la plaza Mayor de la Antigua Guatemala en 1856. The Granger Collection.

Hacia 1839, la propiedad del Palacio de los Capitanes Generales parece estar en manos de la Universidad de San Carlos (AMAG 1840 (909) 760, N° 18). Sin embargo, la municipalidad sigue mostrando su interés por la rehabilitación del edificio, en especial, por las rentas derivadas de su uso. En este sentido, el espacio que mira a la plaza se alquilaría para ubicar tiendas. En ningún sitio se señala que las carnicerías se hubieran desmontado, por lo que es posible que lo que se pretenda es extender este uso comercial a la totalidad de la fachada o a esas casitas construidas frente a los arcos centrales. Con todo, para 1856, parece que el área mercantil sigue ceñido al ángulo nororiental. Así se puede observar en el grabado de ese año perteneciente a la colección Granger, publicado en el *The Illustrated London News* en agosto de 1856 (Fig.4).

Con más detalle que en el grabado de 1838, aquí se ve que estas tiendas se desarrollan desde el primer al séptimo arco. El octavo estaba libre y se observa la entrada principal que comunicaba con el patio del palacio, algo que no se veía en el grabado de 1838, pero que ya se señaló que había de existir.

En el dibujo del zaguán de esa entrada principal, se pueden ver las sombras provocadas por el largo del zaguán, lo que indica que la crujía está completa en su nivel inferior, pero también en el superior. Es decir, los dueños de las tiendas, en su espacio posterior, podrían tener dos pisos.

Centrándose en el área de las tiendas, se puede observar un bloque homogéneo, con un tejado de teja a un agua, con alero. Se sigue sin saber el material empleado en los muros, aunque sí se distinguen algunos desconches en el enlucido. Igualmente, el tejado presenta una ondulación propia de unas vigas deformadas, algo que no ocurre, por ejemplo, en los tejados de las casas situadas al oeste de la plaza. Se está hablando, por tanto, o bien de materiales de pobre calidad, o de una mala conservación de la estructura, que para los tiempos de este grabado podía tener ya más de 25 años. En cualquier caso, no llegan al estado ruinoso que se observa en el muro posterior del palacio, en el segundo nivel, o en las cubiertas del palacio arzobispal.

Frente al grabado de 1838, donde sólo se veían cinco entradas, en este de 1856 se puede contar hasta siete puertas. Seis de ellas, con la altura máxima permitida, de nuevo utilizando la solera del tejado como dintel. La séptima, la situada más al oriente, parece un portillo, más que la entrada de una tienda. En el grabado de 1859, que se verá más adelante, las puertas parecen tener su propio dintel, por debajo de la solera de la cubierta, por lo que nuestra interpretación de solera-dintel puede ser el resultado de la posición del autor de cada grabado, si bien es cierto que en las casas que quedan al oeste, a pesar de tener portales, sí se observa el dintel de la puerta por debajo de la solera del tejado.

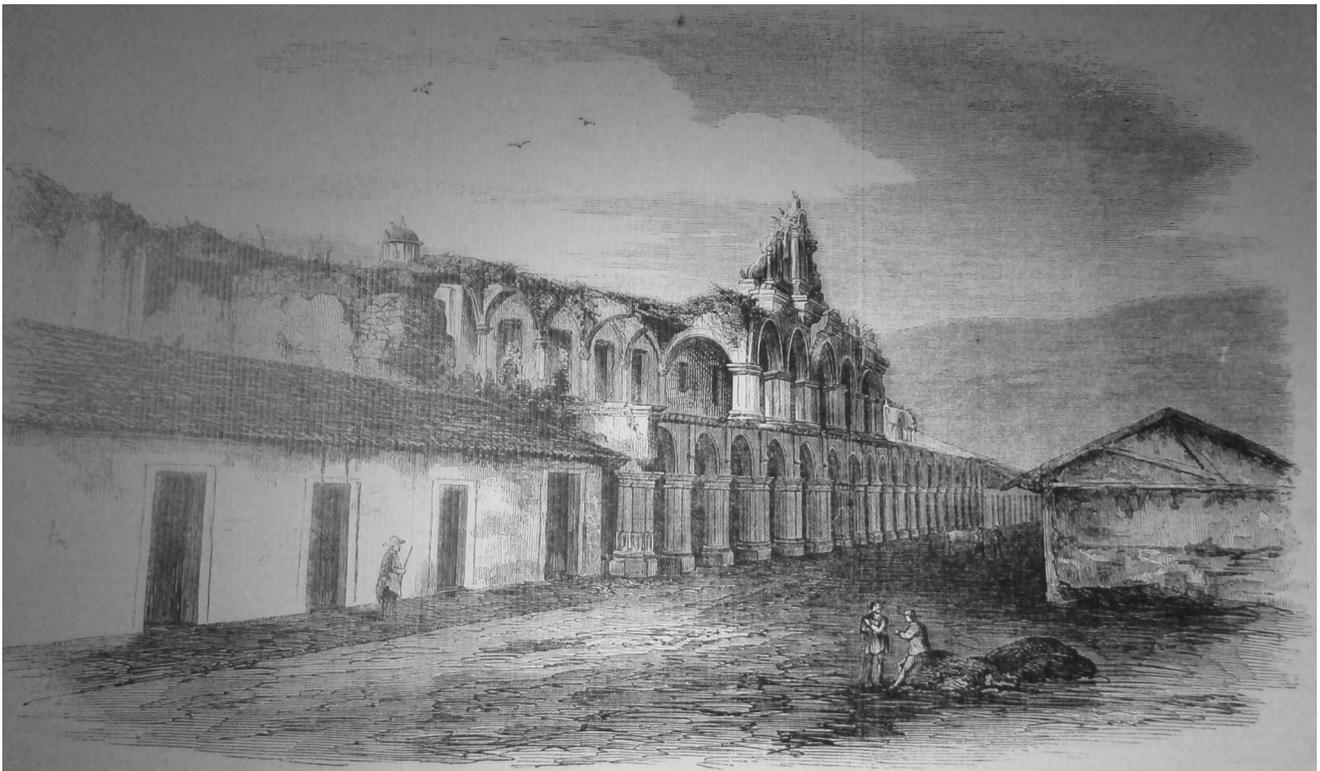
Fig.5: Grabado del Palacio de los Capitanes Generales en la Antigua Guatemala en 1859.
Frank Leslie's Illustrated.

El grabado de 1859 salió en el periódico Frank Leslie's Illustrated, el 22 de enero de ese año (Fig.5).

Centrándose en el grabado de 1859, y comenzando por el oeste, se ve el primer nivel de los arcos centrales de la fachada; un espacio vacío entre estos arcos y las carnicerías, que corresponderían al arco octavo, donde estaba la entrada al patio principal. Finalmente, las carnicerías propiamente dichas, de las que se ve sólo cuatro puertas, porque la imagen no abarca la totalidad de las tiendas.

Las tiendas siguen formando parte de una construcción homogénea, sin que se observe en fachada las posibles divisiones internas. El material de los muros sigue sin apreciarse, pero si se puede indicar la presencia del enlucido. La cubierta, un tejado a un agua de teja.

Tras el tejado, el muro del segundo piso del palacio, que, correspondería a la Real Capilla. El muro presenta un estado muy deteriorado, más aún que en la imagen de 1856, por lo que se piensa que ya no debía estar en uso ese segundo nivel (si es que lo estuvo alguna vez después de 1773). Llama la atención que en ese muro, como ya ocurriera en el grabado de 1856, no se observa más que un vano (y en el de 1856, dos más al este de ese único de 1859). Se recuerda que en los planos de Díez Navarro, la capilla no tenía un acceso directo al corredor del segundo nivel. Tan sólo, tres ventanas, que son los vanos que se ve en los grabados de 1856-1859.

Volviendo al bloque de las tiendas y centrándose en las cuatro puertas visibles, éstas tienen un alto y una anchura variables, pero cuenta con sus propios dinteles, así como con las jambas, algo que no había sido posible apreciar en los grabados de 1838, ni 1856, y que tampoco se observa en el de 1871, lo que causa ciertas dudas. Más aún, cuando el enlucido de la pared no presenta ningún desconche, o el tejado ofrece un aspecto bastante regular. Llama también la atención la fineza que el dibujante empleó en resaltar cada detalle de las columnas, lo que les da un aire de totalmente nuevas. Esto lleva a pensar que el dibujo adecentaba la realidad que encontró su autor.

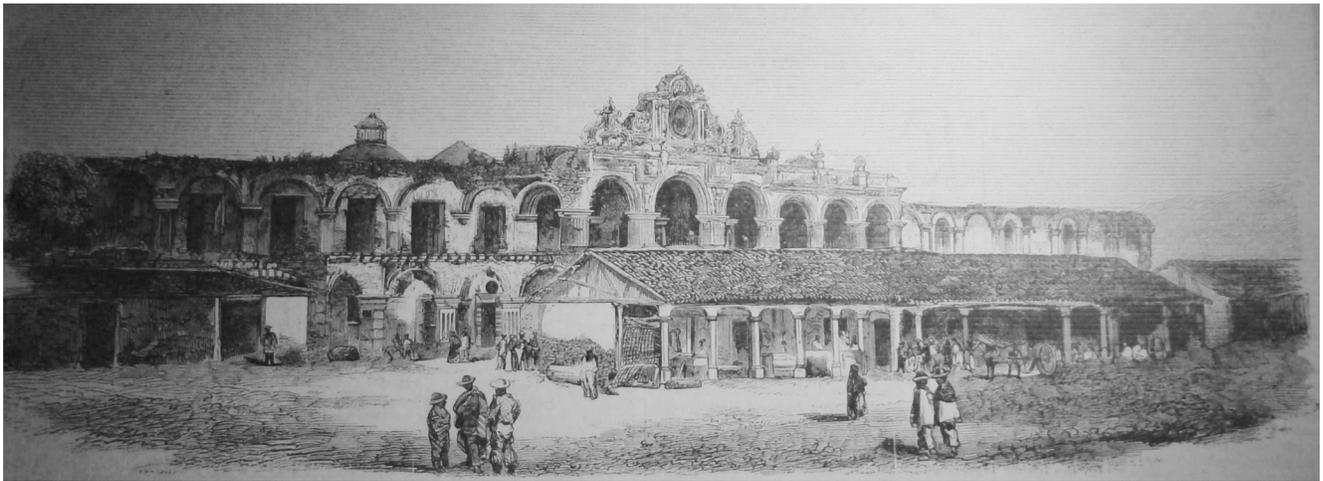
Fig.6: Grabado del Palacio de los Capitanes Generales en la Antigua Guatemala en 1871. Harper's Weekly.

Para 1871, en la publicación del *Harper's Weekly* del 22 de julio aparecen dos grabados del palacio de Capitanes Generales, y en ambos se pueden observar las carnicerías que se conoce desde la primera mitad del Siglo XIX (Figs.6 y 7).

El primer grabado está elaborado desde un punto de vista muy similar al publicado por el *Frank Leslie's* en 1859. Con todo, se ve la fachada principal del edificio situado por delante del palacio y de las carnicerías sólo se distinguen tres puertas.

En el primer grabado se pueden observar los arcos centrales (números 12, 13 y 14) del palacio de los Capitanes Generales, tanto en primer, como en segundo nivel. A continuación los arcos 9, 10 y 11 sólo en el primer nivel. El segundo está derrumbado, tal como ya se viera en 1859. A partir de ahí, un espacio entre el arco 9 y las carnicerías, para la entrada principal, y luego las tiendas.

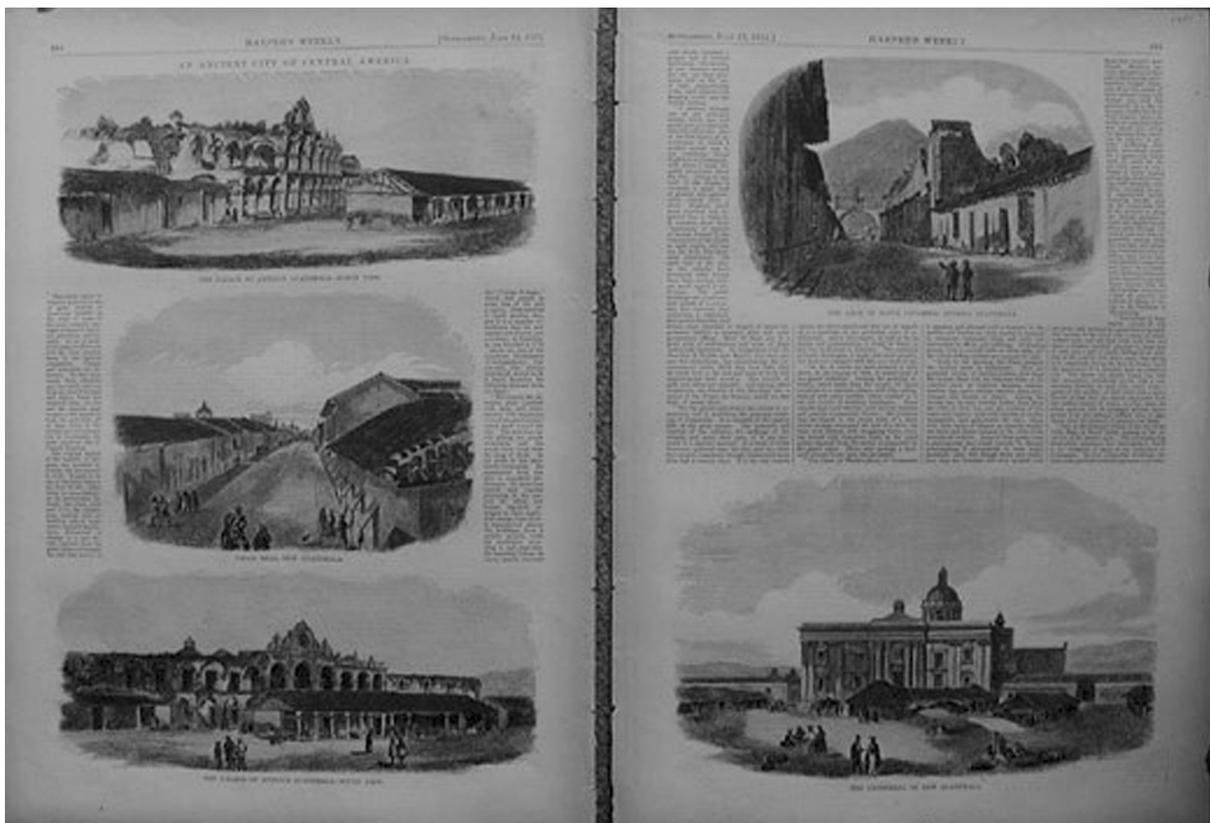
Fig.7: Doble página del Harper's Weekly dedicada a la Antigua Guatemala en 1871.

El segundo grabado es una visión casi frontal, donde se aprecia aún mejor la fachada del edificio frente al palacio, pero en el que ya sólo se ven dos puertas de las carnicerías.

En el segundo grabado la situación es similar, quizás con el añadido de que puede verse, en la entrada principal al patio, un arco escarzano, con su juego de dovelas. Es el mismo tipo de arco que ya se observaba en el grabado de 1856.

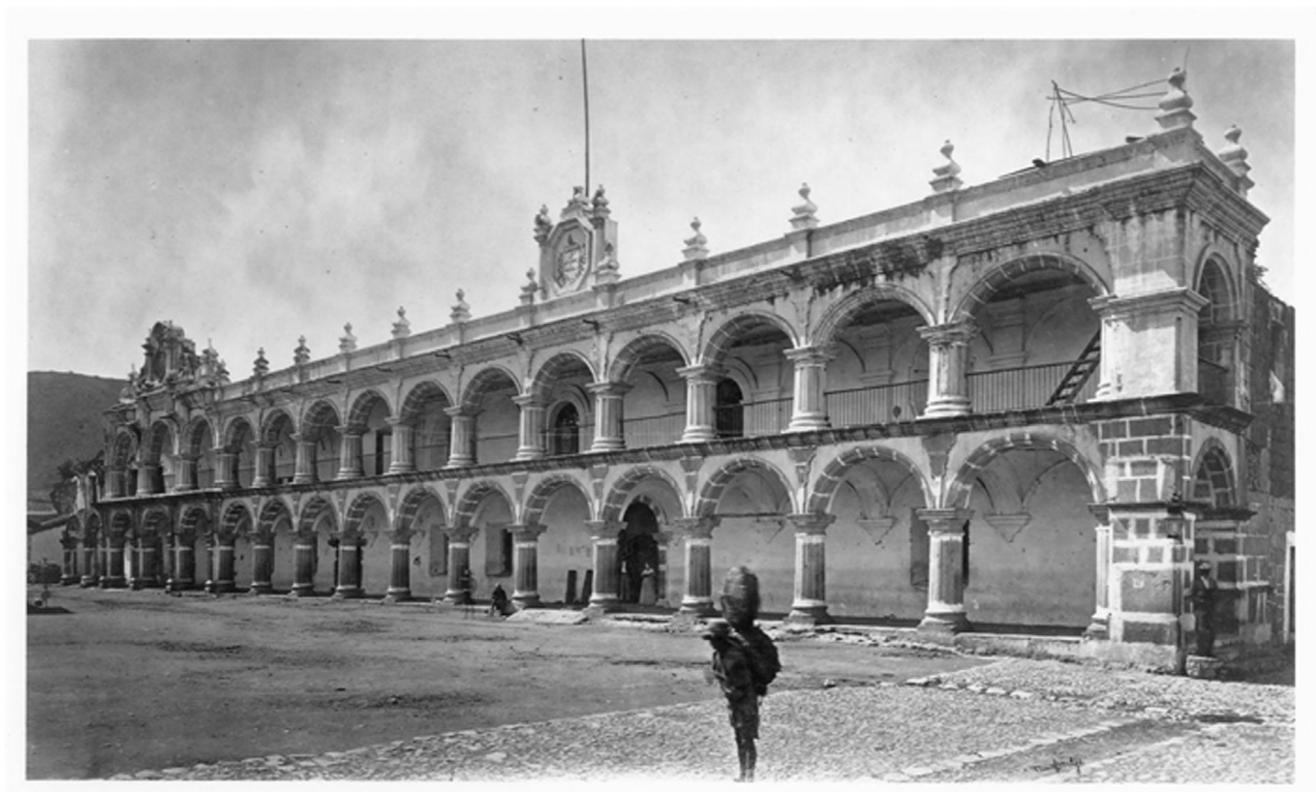
Fig.8: Palacio de los Capitanes Generales en 1875. Foto: Eadweard Muybridge. Colección CIRMA.

En 1875, se encuentra, dentro de la colección de fotografías tomadas por Muybridge, depositadas en CIRMA, una imagen de la fachada del palacio de los Capitanes Generales en la que se puede apreciar el muro de cierre occidental de las carnicerías, con un tejado a un agua, y, por encima, el muro que cerraba la Capilla Real (Fig.8). En esta fotografía se ven con claridad los arcos centrales de la fachada, (los números 12, 13 y 14), tanto en primer como en segundo nivel. Pero según se avanza hacia el este, se encuentran tan sólo dos arcos, el 11 y el 10, en primer nivel, con lo que se ha perdido el arco 9 que aún estaba en pie en los grabados de 1871.

Esto quiere decir que, si se acepta, aunque sea con matices, las imágenes que se han venido analizando, en el plazo de menos de 40 años, el palacio perdió tres arcos del piso superior y uno del inferior, no tanto por la acción de los sismos, como el deterioro progresivo del edificio. Obviamente, esta historia de degradación se vio parada desde el momento que se reconstruyó la totalidad de la fachada, pero vuelve a recordar la importancia de entender el proceso de destrucción de la Antigua más allá del hecho específico del terremoto de 1773. Este pudo ser muy destructivo, pero se han de tener claro sus verdaderos efectos y cuáles fueron los daños posteriores provocados por el abandono, la desidia o el cambio de uso en las construcciones.
