1992 Un "domolito" Clásico Tardío de Nakbe, Petén. En *V Simposio de Investigaciones Arqueológicas en Guatemala, 1991* (editado por J.P. Laporte, H. Escobedo y S. Brady), pp.111-119. Museo Nacional de Arqueología y Etnología, Guatemala.

UN "DOMOLITO" CLÁSICO TARDÍO DE NAKBE, PETÉN

Renaldo Acevedo

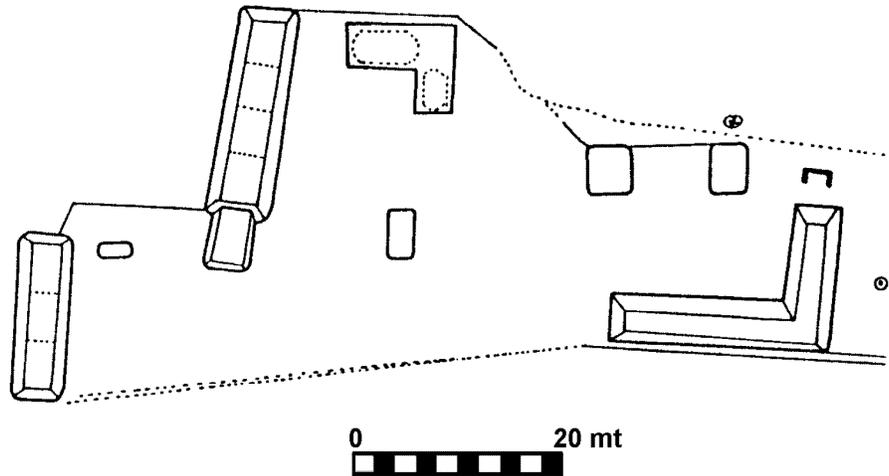
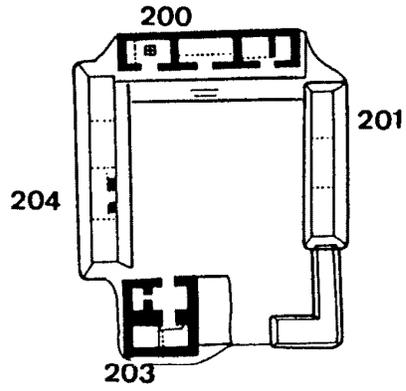
Figura 1

La Plaza Benson se localiza al sureste del Grupo Occidental del sitio de Nakbe. Está constituida por cinco estructuras, cuatro de ellas formando un patio cerrado y la quinta ubicada fuera y al noreste del mismo. Está conformada por un edificio tipo palacio al norte (Estructura 200), una plataforma baja al este (Estructura 201), otra más baja al sureste (Estructuras 202), una estructura cuadrada y de relativa altura al sur (203) y otra tipo palacio al oeste, pero de menores dimensiones (Estructura 204) (Figura 1).

La Estructura 203 es un montículo de 9.60 m (este-oeste) por 9.80 m (norte-sur) (Figuras 1 y 2). Su altura máxima fue de 2.2 m. Al momento de excavarlo no presentaba arquitectura expuesta, ni saqueos, únicamente podía intuirse sobre la superficie la posible existencia de recintos.

La operación 203A reveló al inicio un basurero que yacía depositado entre el espacio de plaza formado por las Estructuras 203 y 204 (Figura 1). Este basurero proporcionó una cantidad considerable de tiestos, estando depositado sobre el piso de plaza, el cual era blanco y estucado. Al final de la temporada el basurero no fue levantado por completo para dejar parte del mismo para cualquier investigación futura.

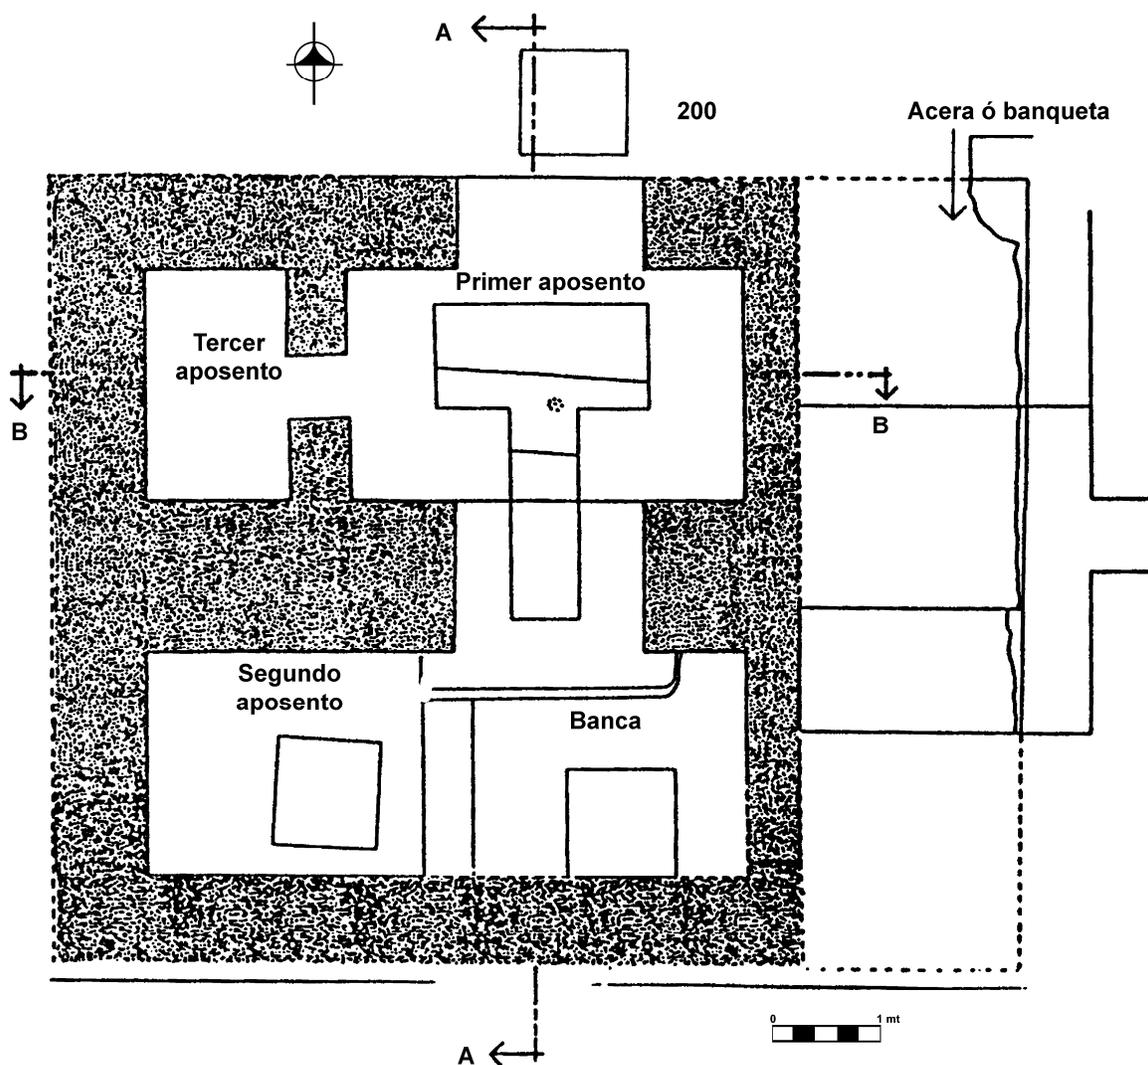
Figura 2

Frente a la primera jamba, antes de entrar a la estructura y al pie del escalón que forma la misma, hicimos un pozo (Figura 2) para encontrar sus pisos exteriores y relacionarlos con los interiores, así como para verificar si existía algún tipo de ofrenda, siendo en este último caso los resultados negativos.

Aquí efectuamos una trinchera de 2 m de largo (este-oeste) por 1 m de ancho (norte-sur) y casi 1 m de profundidad (Figura 2). Al romper el piso, se localizó un relleno de piedra mediana sin aglutinante, encima de otro piso que corresponde al encontrado enfrente y afuera de la estructura por su costado norte, el cual remata en una posible banqueta o pared mutilada.

Este cuarto contiene una banca y un espacio elevado que está entre la banca y la pared oeste de la estructura. Se hicieron 2 pozos, uno en la banca y otro en el espacio prominente. El propósito de ambos fue el investigar si existían modificaciones anteriores a la última construcción, lo cual en el caso de la banca, pudimos comprobar que hubo una versión anterior, siempre del Clásico Tardío (Figuras 2 y 4).

El pozo de la tercera pieza (Figura 2) lo hicimos con el propósito de conocer si correspondía en temporalidad con el resto de la construcción o si por lo contrario, era un agregado posterior.

Una banca (Figuras 2, 3 y 4) estucada de color blanco, la cual presenta un pasamanos o brazo en su extremo oeste, se localiza en el segundo cuarto, estando adosada por completo a la pared este y parcialmente a la sur. Según un análisis de estos atributos hechos por Harrison en la Acrópolis Central de Tikal (1970:152-174;figura 30) la presente banca caería dentro de la variable "A", "dos paredes", al tocar dos de ellas, así como a la variable "C", ya que es "más larga que ancha" y de acuerdo a la presencia o ausencia de elementos de albañilería, no entra en ninguna de las variables por él propuestas, porque el hecho de tener un "brazo" en uno de sus costados la hace única.

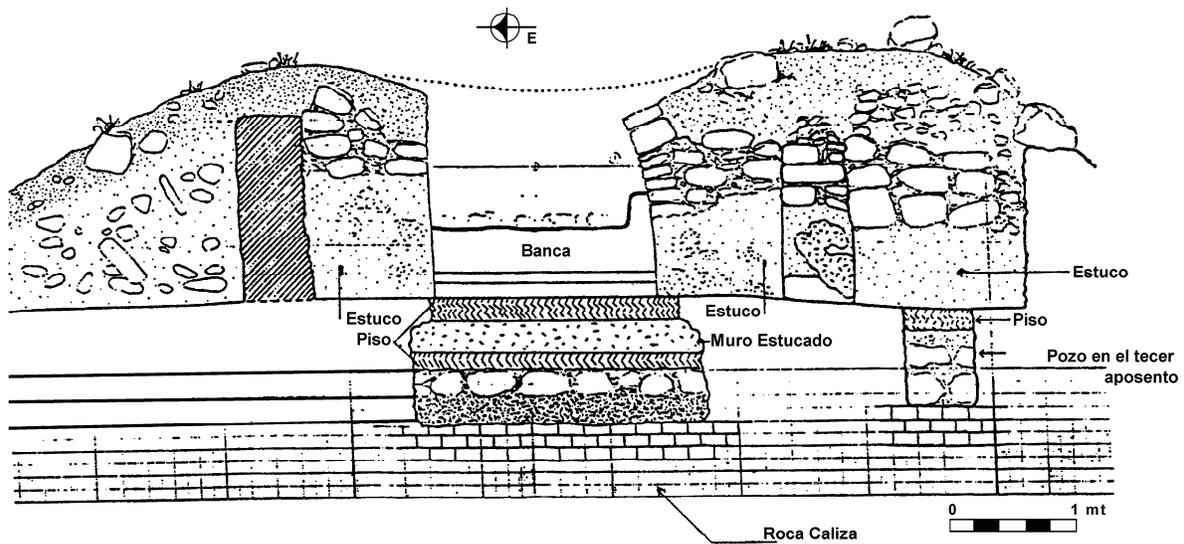
Figura 3

A ésta trinchera inicial le hemos hecho al medio una ampliación (norte-sur) (Figura 3), esto con el propósito de investigar la banqueta o pared encontrada. El piso se elevó 12 cm al alcanzar la segunda jamba, haciendo una pequeña grada la cual cortamos y bajo ella encontramos otro piso estucado de color rojo, de muy buena consistencia. Entre ambos pisos se encuentra una capa de piedrín y piedra mediana, con un poco de tierra blanca como aglutinante.

Estos aposentos son de forma cuadrada o bien oblonga, con paredes completamente verticales estucadas y pintadas (Figuras 3 y 4) en algunos casos con colores rojos o verdes, sin ningún otro elemento arquitectónico. La tercera pieza es de suma importancia debido a que puesto encima del piso y corriendo prácticamente desde la esquina noreste, hasta la esquina noroeste, encontramos un posible fogón, conteniendo piedras, ceniza y carbón (Figura 2), dejando una marca de quemadura en el piso. Esto podría connotar dos cosas, o bien era una cocina o por lo contrario era un lugar para quemar incienso, como los encontrados en Uaxactun (Smith 1950:76).
