81. Análisis arqueológico de la cocina colonial de la Casa Popenoe, en La Antigua Guatemala

Alberto Garín y Loren Lemus

XXIX SIMPOSIO DE INVESTIGACIONES ARQUEOLÓGICAS EN GUATEMALA

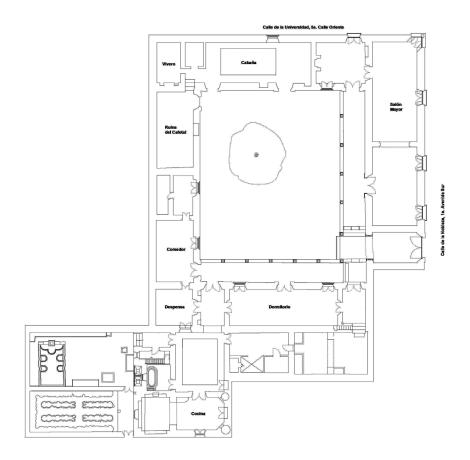
Fig.1: Plano general de la Casa Popenoe (Elaboración de Facultad de Arquitectura–UFM).

En la actualidad, la cocina se sitúa en el ángulo suroeste de la casa colonial (Fig.1).

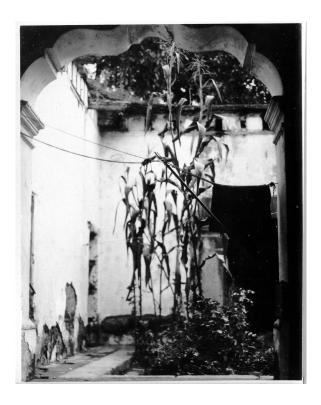
Fig.2: Vista general del patio de la cocina Popenoe (Fotografía de Archivo Popenoe).

En las imágenes que se conservan de 1929, cuando Wilson Popenoe visita la casa antes de adquirirla, se tienen dos fotos que muestran el estado de la cocina. En la Fig.2, tomada desde el corredor que comunica el jardín principal con el patio de servicio, se puede ver, tras un

trapo tendido, la jamba izquierda, el dintel y el vano de la puerta de la cocina. Por encima, también se observan los mechinales de los canes que cubrían el lateral del patio y el borde de la cubierta plana de la cocina. Sobre esa cubierta, crece algo de vegetación, si bien es cierto que no se puede garantizar que la cubierta esté completa.

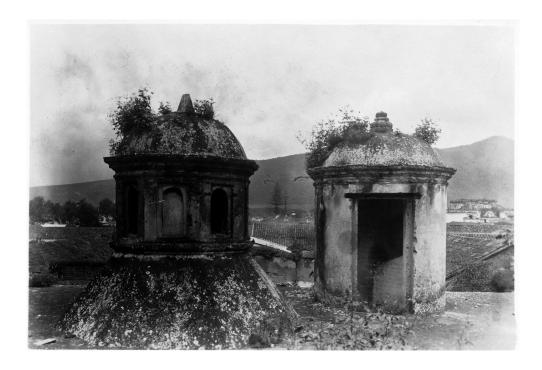
Fig.3: Vista de la torre de la escalera sobre la azotea (Fotografía de Archivo Popenoe).

Si es posible hacerlo, sin embargo, a partir de la Fig.3, también de 1929, donde se observa la torre de la escalera que ascendía a la azotea y la linterna de la chimenea de la cocina, con toda una cubierta plana alrededor. Incluso, en primer término, se vuelven a ver algunas plantas que han crecido sobre esa cubierta.

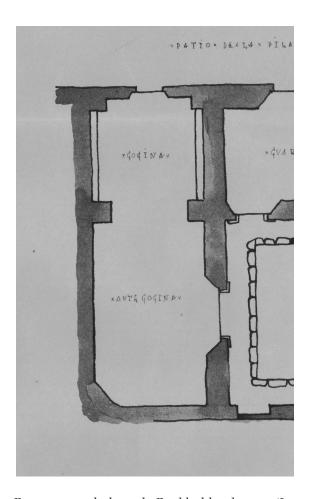
Fig.5: Detalle de la cocina Popenoe en el plano de Reckholder de 1930 (Imagen de Archivo Popenoe).

La información que se ve en este plano de 1929, se puede completa con la del plano dibujado por Fred Reckholder, ya en 1930. Aquí se vuelve a ver, en la Fig.5, el ingreso a la antecocina, las impostas del arco que separa la antecocina de la cocina, las bases de las dos grandes alacenas que quedaban a cada lado del poyo, y la ventana que se abría por encima de éste.

Llama la atención que en el plano de 1929 no se habían dibujado ni la ventana, ni las alacenas, mientras que en el de 1930 lo que no aparecen son los hornos, ni el poyo.

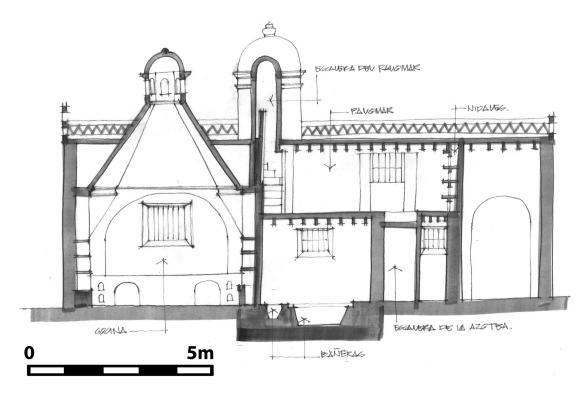
Fig.6: Sección de la cocina, el baño y el palomar de la Casa Popenoe (Elaboración de Rodrigo Quemé).

Finalmente, tal como se puede ver en la Fig.6, el espacio vacío sobre el cimborrio del poyo, sirve en parte para alojar la escalera que accedía a la azotea, por encima del baño y el palomar. También se ha tenido ocasión de mostrar cómo la construcción del palomar se realizó a finales del siglo XVIII (Garín y Lemus, en prensa), por lo que todo este conjunto de baño-cocinacimborrio-torre de la escalera sería anterior.

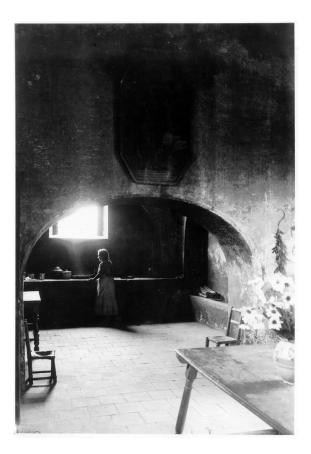
Fig.7: Vista general de la cocina Popenoe en 1933 (Fotografía de Archivo Popenoe).

La Fig.7, una foto fechada hacia 1933, nos muestra el estado de la cocina al finalizar la restauración, muy similar al actual, salvo por las baldas que se han colocado en la alacena de la pila de agua caliente, una imagen que debía ser muy similar a la cocina tal como la halló Popenoe, heredada de la época colonial.

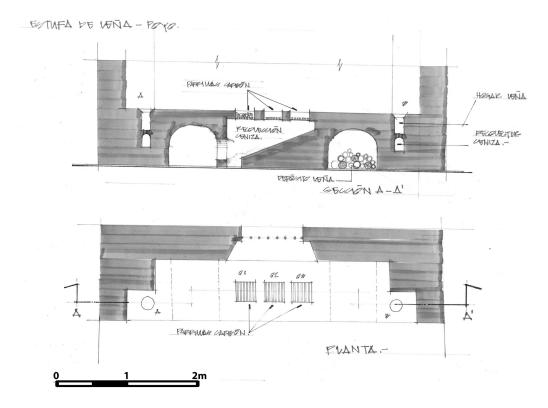
Fig.8: Planta y sección de la estufa de la cocina Popenoe (Elaboración de Rodrigo Quemé).

En el caso de la cocina Popenoe, ésta cuenta con un poyo de cinco hogares. Tres grandes en el medio, para carbón, y dos, uno en cada extremo, de leña.

Los hogares centrales disponían de una rejilla inferior de metal, para colocar el combustible (carbón). Se podía poner una rejilla superior donde poder colocar los cacharros que se utilizaran para preparar la comida o instalar estos directamente sobre el fuego. Por debajo de la rejilla de combustible de esos tres hogares, hay un canal en pendiente que vierte hacia un alveolo situado al sur de los hogares, desde donde se puede retirar la ceniza. Hay otro alveolo, en el lado norte de los hogares centrales, que podía servir para almacenar el carbón o la leña.

Los dos hogares de los extremos son menores dimensiones, en superficie. Por debajo del área de cocción hay una rejilla de fábrica, donde se coloca la leña, y un segundo espacio, por debajo de este primero, para recoger la ceniza. Hay que recordar que al funcionar el hogar lateral situado al norte del poyo, se calentaba la tubería que metía el agua a la pila de la cocina (Fig.8).

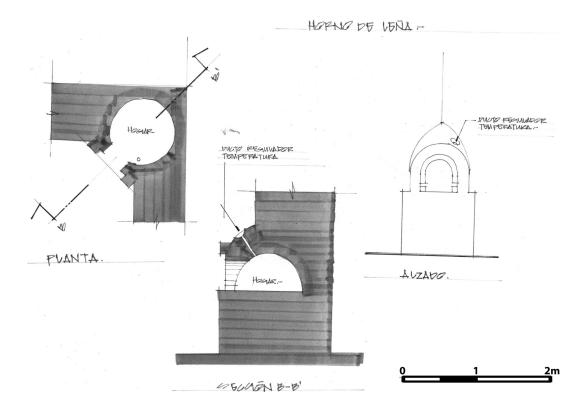
Fig.9: Planta, sección y elevación del horno norte de la cocina Popenoe (Elaboración de Rodrigo Quemé).

En los ángulos noreste y sureste, sendos hornos de pan. Son de forma semiesférica, con las entradas en forma de arco de medio punto, sobre las cuales hay un pequeño tiro que permitiría regular la temperatura de dichos hornos. Este pequeño tiro volcaría sobre la antecocina, que podría ahumarse si cuando se encendía el horno no se controlaba esa salida de humos. Se verá más adelante, en las otras cocinas analizadas en la Antigua, que todas ellas carecían de ese tiro secundario por lo que el humo sólo podría evacuarse por la puerta de carga, donde podía haber una abertura menor para ayudar a la combustión (Fig.9).
