## DESTRUCCIÓN DEL PATRIMONIO CULTURAL EN LA RESERVA DE LA BIÓSFERA MAYA

XXXI SIMPOSIO DE INVESTIGACIONES  
ARQUEOLÓGICAS EN GUATEMALA

MUSEO NACIONAL DE ARQUEOLOGÍA Y ETNOLOGÍA  
17 AL 21 DE JULIO DE 2017

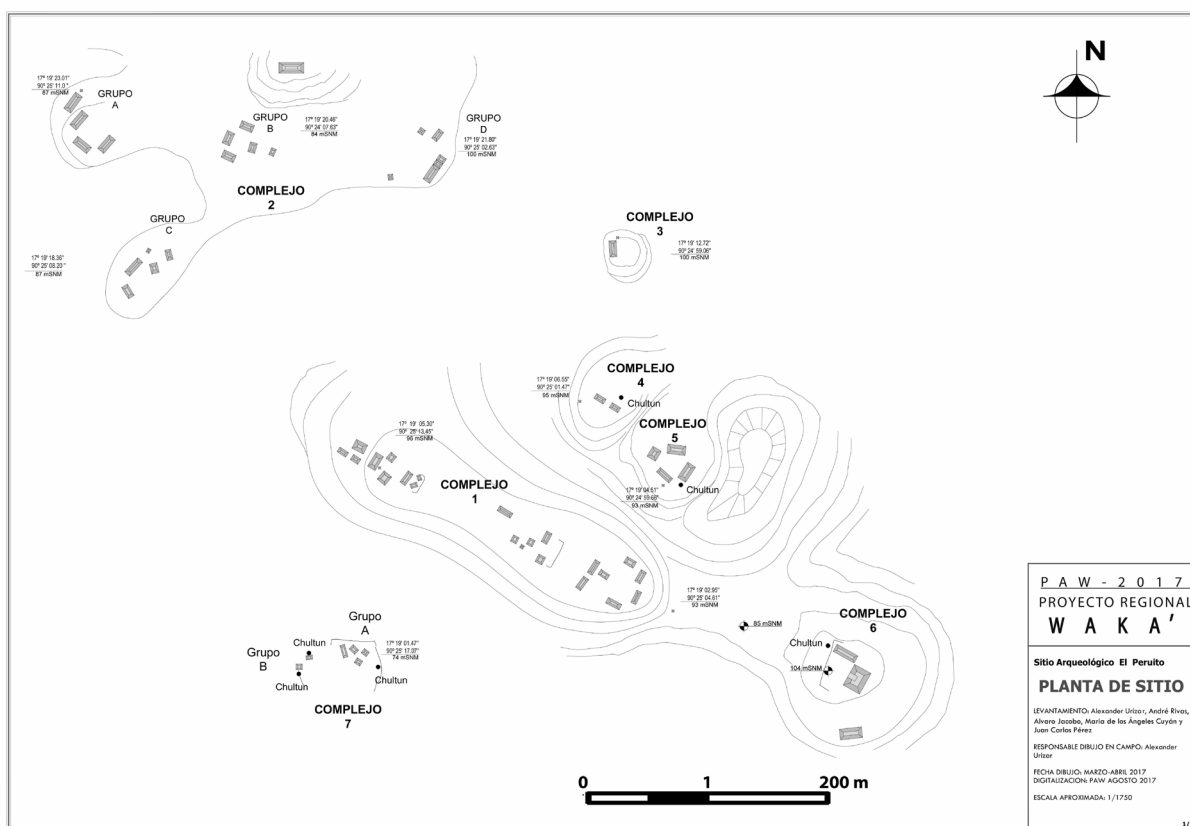
Figura 1. Plano preliminar de El Perúito.

Cada complejo cuenta con diferentes grupos de estructuras a veces formando patios cerrados o abiertos, o estructuras solitarias, hasta el momento consideradas “aisladas”, asignándoles letras para su ubicación. Así, el sitio arqueológico El Peruito se distribuye por el momento en siete complejos teniendo una extensión aproximada de 0.74 km de norte sur por 1.0 km de este a oeste, con una elevación máxima aproximada de 104 msnm. La plaza principal del sitio se ubica en las coordenadas 17° 19' 05.30" y 90° 25' 13.45".

El Complejo 7 se localiza 175.59 m hacia el sur del Complejo 1. Es el sector más bajo, en las coordenadas 17° 19' 01.47"; 90° 25' 17.07"; h 74 msnm. Este Complejo es diferente a los demás reconocidos ya que es el que se encuentra fuera de las elevaciones naturales pronunciadas y contiene estructuras más pequeñas. Se considera también que las personas que habitaban este grupo y otros que probablemente se encuentran más al oeste de este punto, no pertenecían a la clase dirigente siendo probablemente los que proveían de la fuerza de trabajo de este antiguo asentamiento (Figura 1).

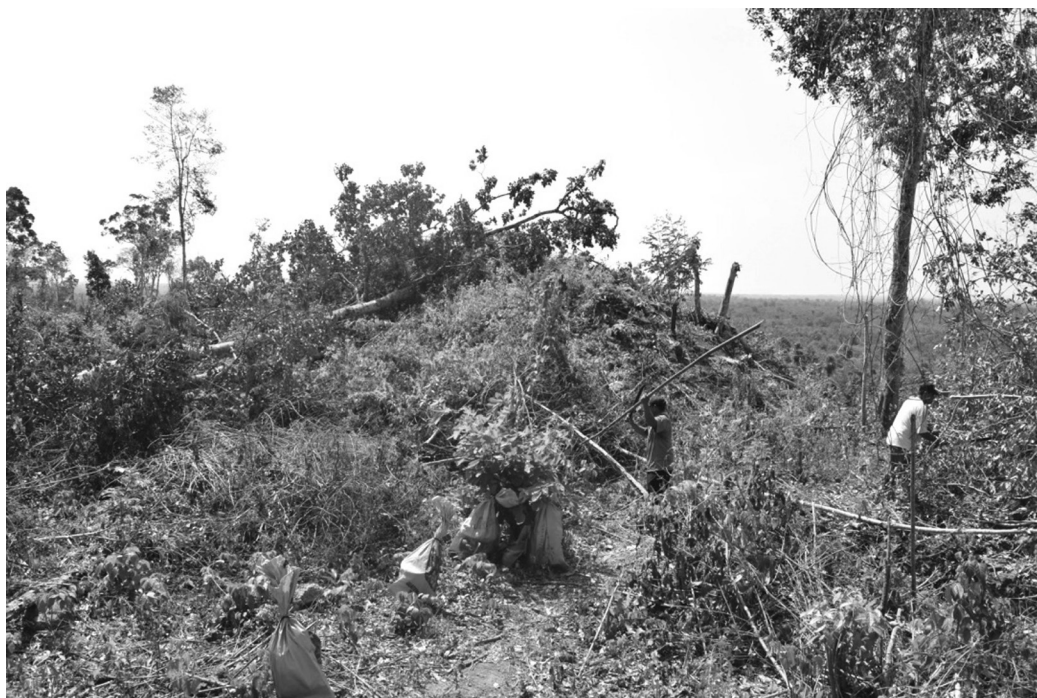
Figura 2. Estructura principal de El Peruito luego del “botado” de selva. Fotografía JC Pérez.

Es importante mencionar que el daño al patrimonio arqueológico debido al impacto por caída de árboles al momento de realizar el "botado" ilegal de árboles, los saqueos recientes o no, provocan también una serie de daños a las estructuras arqueológicas; entre ellos, las excavaciones ilegales debilitan su estabilidad; la exposición al sol aunada a la acción del viento y la lluvia producen cambios abruptos a la piedra caliza de las construcciones provocando su deterioro y posterior pulverización; la pérdida de información histórica y/o arqueológica de las construcciones en particular y del sitio arqueológico en general y el hurto de objetos arqueológicos que fueran extraídos de las excavaciones ilegales se une a la pérdida para siempre de la biodiversidad existente.

La deforestación del área causada por la tala ilegal del bosque no solo pone en peligro la biodiversidad del Parque Nacional Laguna del Tigre, sino que provoca daños a las construcciones antiguas, tanto por el golpe de los árboles cayendo sobre ellas, como por el intemperismo al que fueron sometidas y se encuentran.

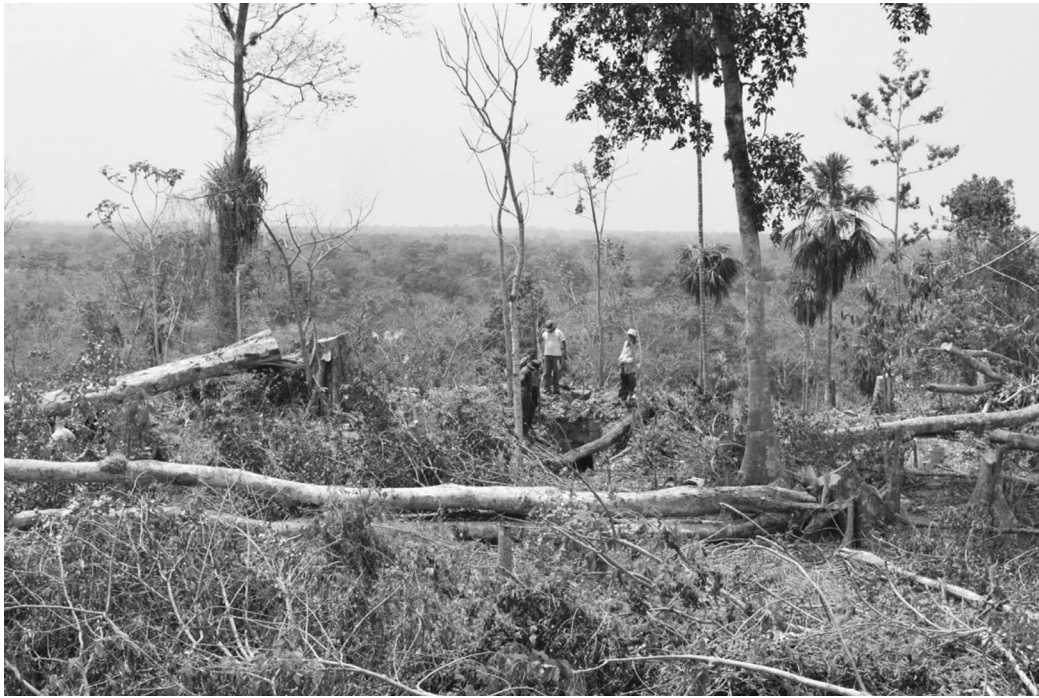
Figura 4. Vista parcial del área deforestada desde el Complejo 1. Fotografía JC Pérez.

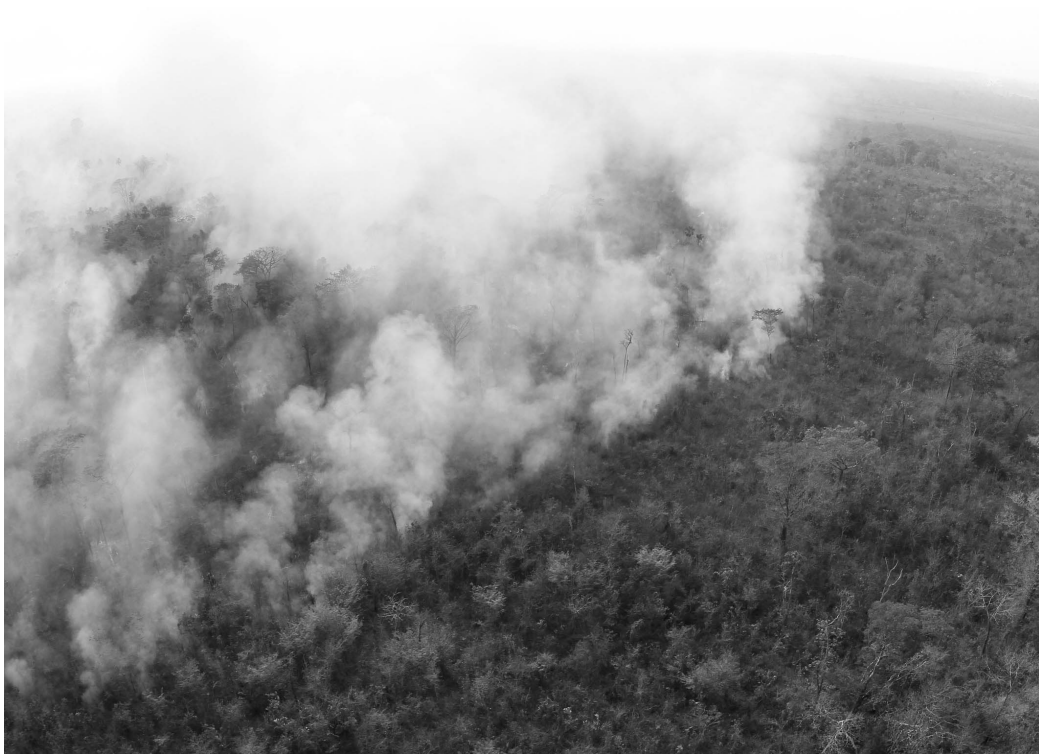
Figura 5. Vista aérea del incendio que llegó a tener 15 km de frente. Fotografía cortesía de WCS.

El día 8 de junio, El Peruito fue incendiado...

Las manos criminales, que seguramente no son distintas a los que realizaron los saqueos arqueológicos recientes, han prendido fuego al "botado" y éste se extendió a extensas áreas de selva también. Los autores de este informe se atreven a designarlos como criminales porque atentan no solo contra la vida de la selva y todos los beneficios ambientales, ecosistémicos y sociales que ésta presta, a los guatemaltecos y a la humanidad por estar en un lugar declarado Reserva de Biósfera y sitio RAMSAR; así también contra el patrimonio cultural de todos los guatemaltecos, condenándolos y condenándonos a nunca conocer la historia antigua, la historia de todos; además de que atentan contra la vida de millones de personas que tienen en las áreas protegidas del país y en especial del Parque Nacional Laguna del Tigre algunas de las pocas oportunidades de desarrollo sobre la base de la convivencia entre los hombres y el ecosistema.

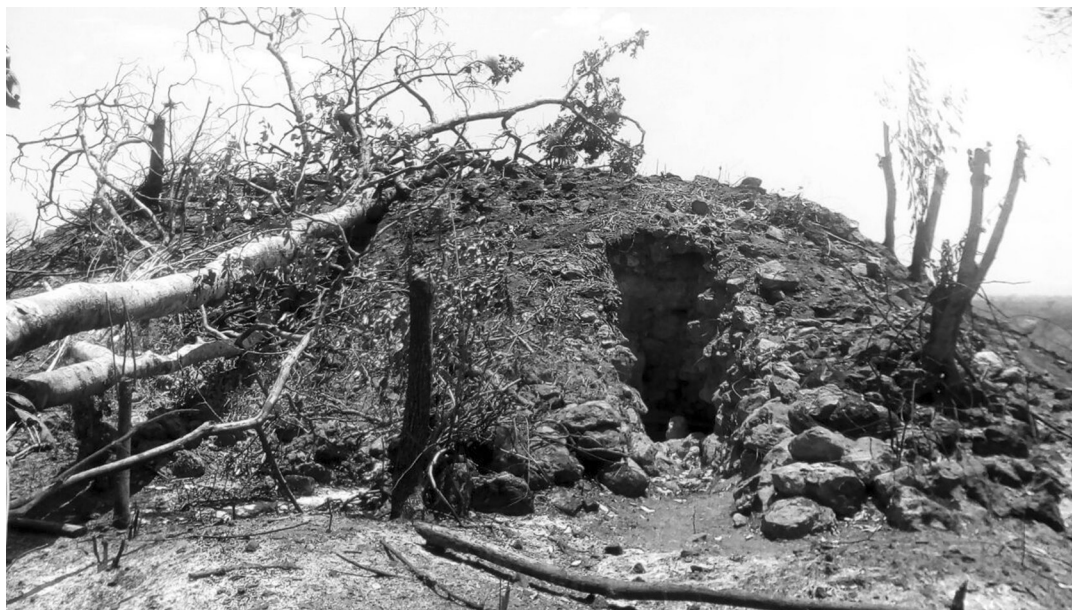
Figura 6. Una de las estructuras principales de El Perrito después de los incendios provocados.  
Foto cortesía de Ever Sánchez, IDAEH-Petén.

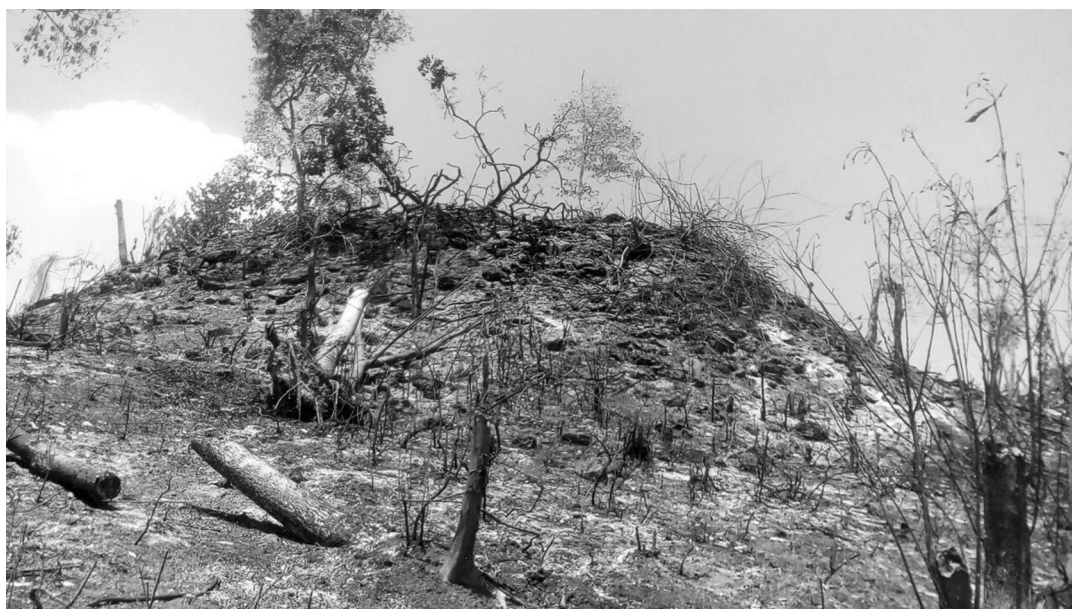
Figura 7. Devastación luego de los incendios provocados en El Perrito.  
Fotografía cortesía de Ever Sánchez, IDAEH-Petén.

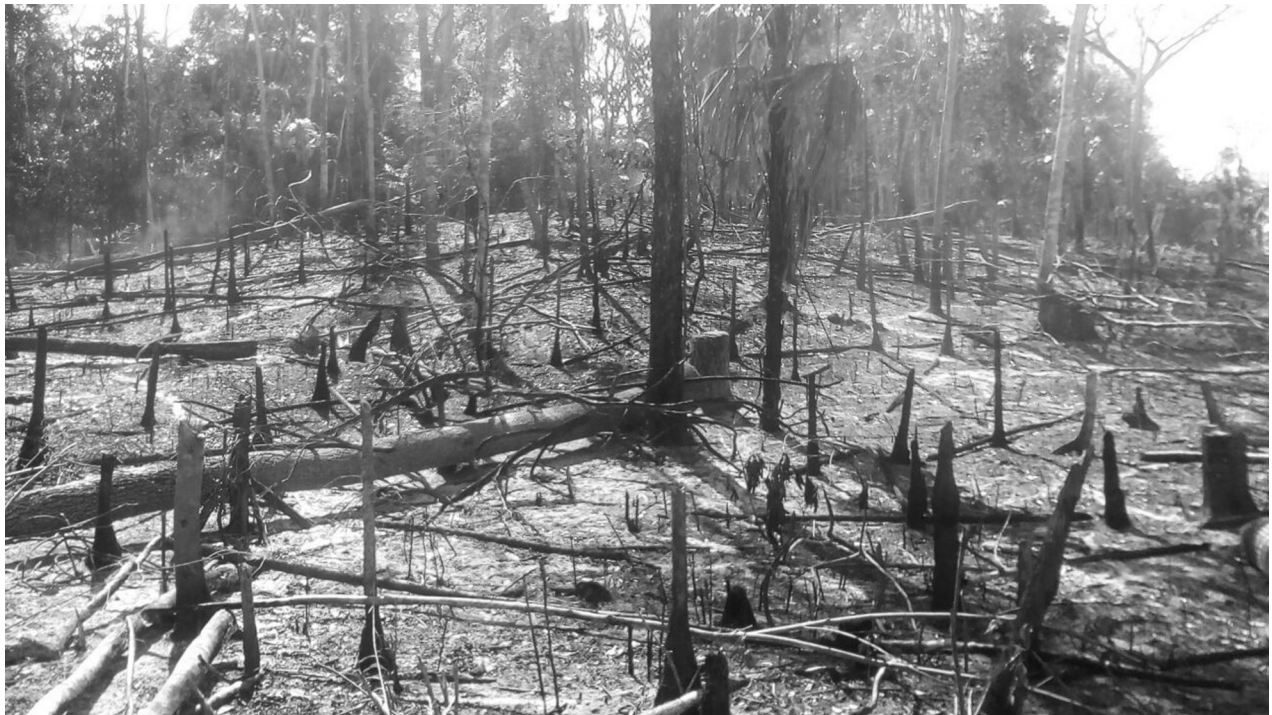
Figura 8. Vista parcial del Complejo 2 completamente devastado por el fuego.  
Fotografía cortesía de Ever Sánchez, IDAEH-Petén.
