INVESTIGACIONES SOBRE EL PATRÓN URBANO
DE COTZUMALGUAPA: LA CALZADA
SELER-SACHS Y LOS MONUMENTOS 81 Y 82
DE EL BAÚL

Gilberto Cruz Gámez y Oswaldo Chinchilla Mazariegos

XXX SIMPOSIO DE INVESTIGACIONES
ARQUEOLÓGICAS EN GUATEMALA

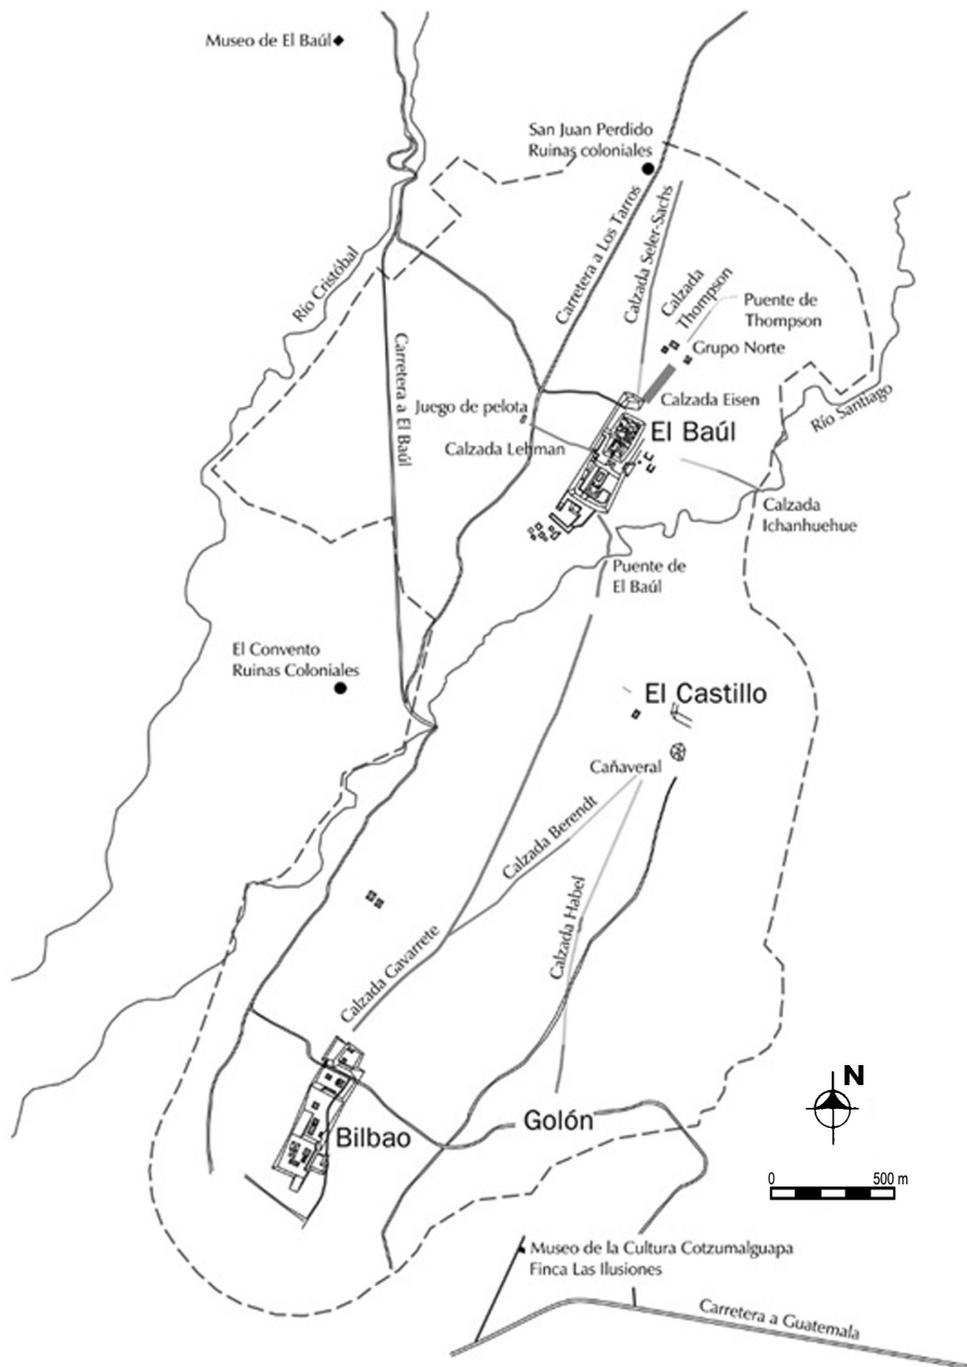
Fig.1: Mapa de la ciudad clásica de Cotzumalguapa y las calzadas identificadas a la fecha.
Elaborado por: O. Chinchilla.

El sistema de calzadas de Cotzumalguapa es un aspecto interesante de esta zona arqueológica, varias temporadas de investigación se han enfocado en tratar de entender este complejo sistema de comunicación y la tecnología que requirió su construcción. Producto de esas investigaciones sabemos que los tres conjuntos arquitectónicos importantes (Bilbao, El Baúl y El Castillo) no estaban aislados, formaban parte de un enorme centro urbano, conectados por medio de estas vías de comunicación (Fig.1). Es así como surge la idea de nombrar esta urbe como Ciudad Arqueológica de Cotzumalguapa.

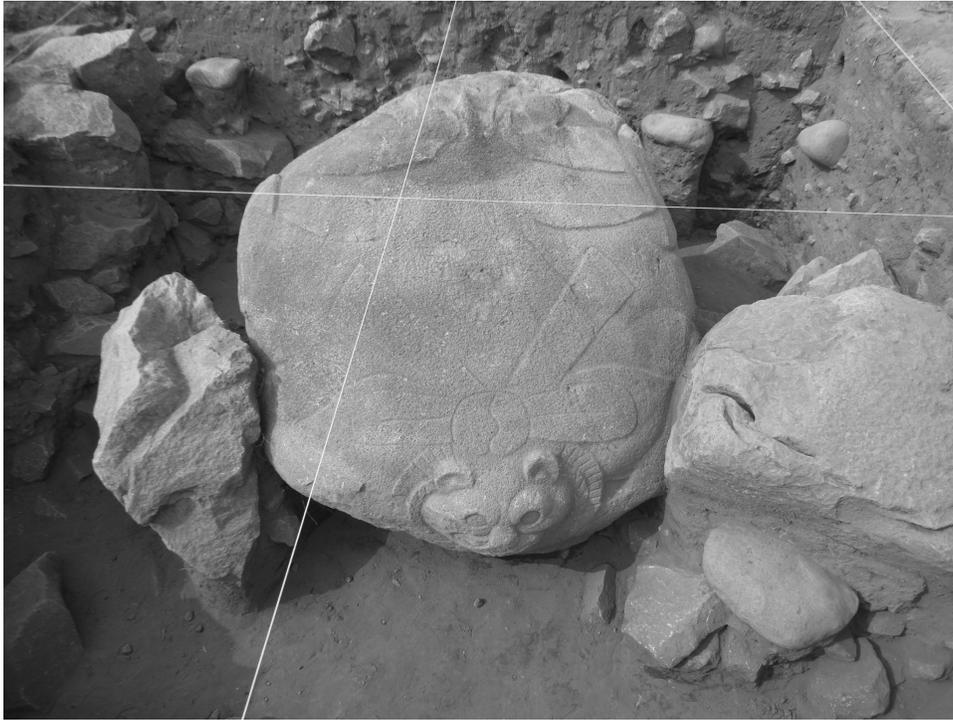
guardián de la finca El Baúl, días después del hallazgo. El monumento consiste en una piedra de forma ovalada, de 1.90 m de largo, 1.80 m de ancho y 1 m de grosor. La talla (Fig.2) consiste en un jaguar, que por la forma de la roca, parece estar echado. Lleva una bufanda que presenta un nudo pequeño al frente y otro nudo más grande sobre la espalda, algo poco común en el arte de Cotzumalguapa. Una saliente de la piedra fue aprovechada para tallar el rostro. Tiene cola y dos pares de miembros, lo cual es más evidente en los miembros traseros; un par baja a los lados de la roca, mientras que el otro está flexionado hacia la cola. La posición del segundo par, y la forma de las garras, sugiere que pertenecen a un batracio o reptil. En los miembros delanteros también se discierne un par adicional, cuyas garras están ocultas bajo la garra del jaguar. La garra del miembro frontal derecho está perdida.

Fig.2: Monumento 81 de El Baúl. Foto: G. Cruz.

Los miembros adicionales sugieren que se trata de un animal compuesto, que combina rasgos de jaguar con los de un batracio o reptil. En el arte de Cotzumalguapa, destaca la figura del jaguar-iguana, representado en los monumentos 54 y 69 de El Baúl, ambos descubiertos cerca de la garganta del Río Santiago y asociados a la Calzada Gavarrete.

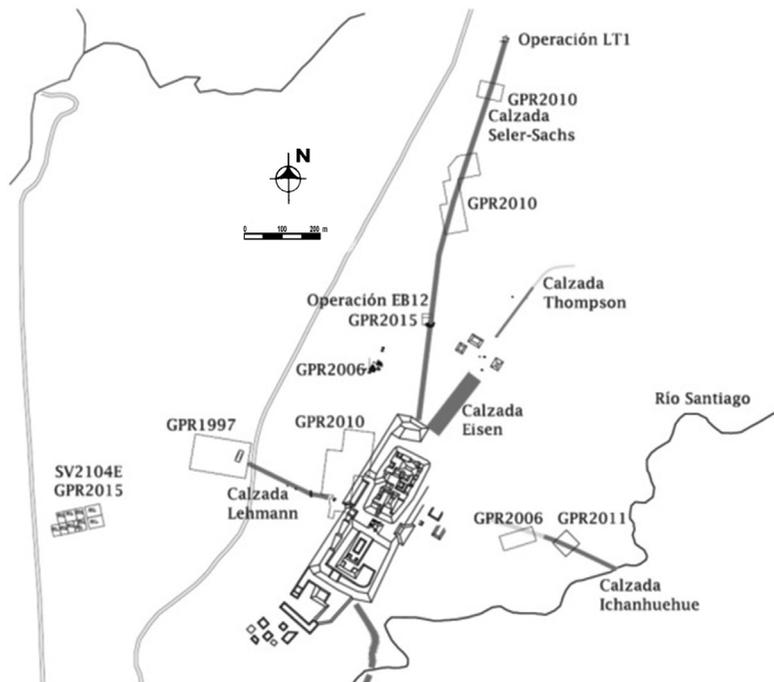
La prospección geofísica se realizó en dos sectores (Fig.3), Monumento 81 de El Baúl (Operación EB12) y SV2104E (denominado así según la nomenclatura empleada en trabajos anteriores de reconocimiento y recolección de superficie). En el sector del Monumento 81 de El Baúl se delimitó un cuadrante de 30 x 30 m cubriendo un área de 900 m². El rasgo más distintivo fue la Calzada Seler-Sachs, la cual se marca en la sección este del cuadrante. La calzada no se define con claridad debido al desnivel que presenta el terreno, por lo que no se percibe completamente en una sola sección de tiempo (Fig.4).

Fig.3: Ubicación de los sectores investigados con Georadar y las Operaciones EB12 y LT1. Mapa: O. Chinchilla.

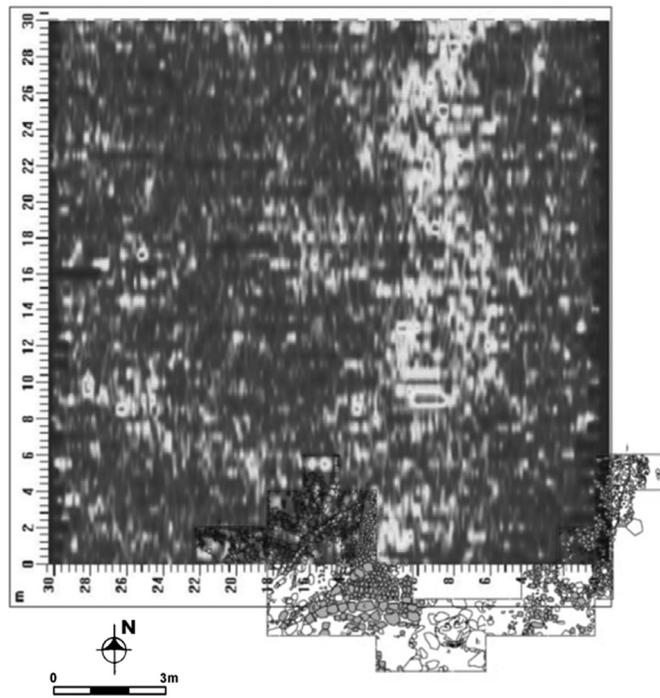
Fig.4: Resultados del Georadar en EB12 donde es visible parte de la Calzada Seler-Sachs. Elaborado por: O. Chinchilla.

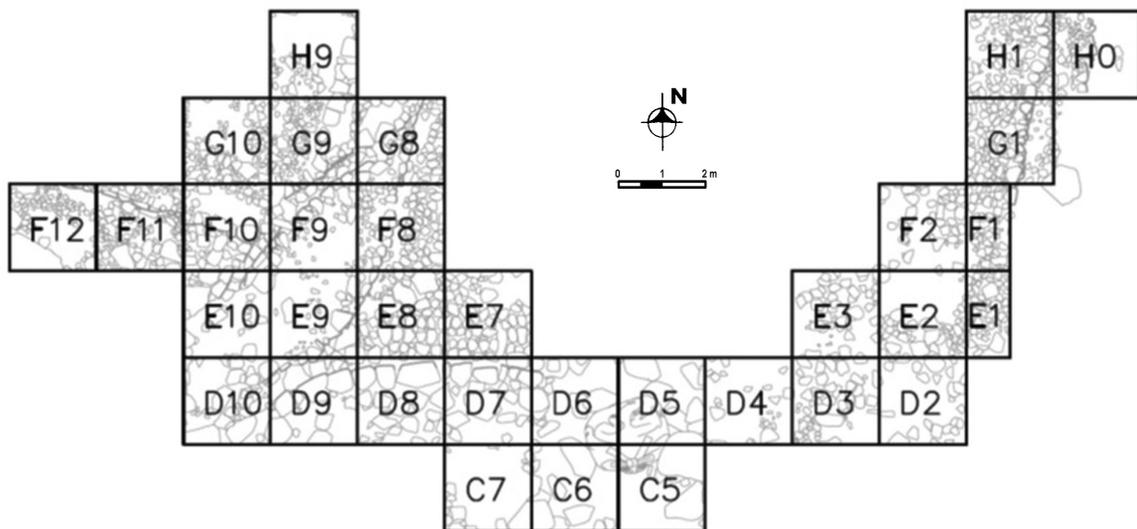
Las excavaciones se dispusieron en una cuadrícula de 2 x 2 m, orientada al norte, en la cual se excavaron 34 unidades (Fig.5), cubriendo un área total de 136 m².

Fig.5: Operación EB12. Localización de las unidades de excavación. Elaborado por: O. Chinchilla.

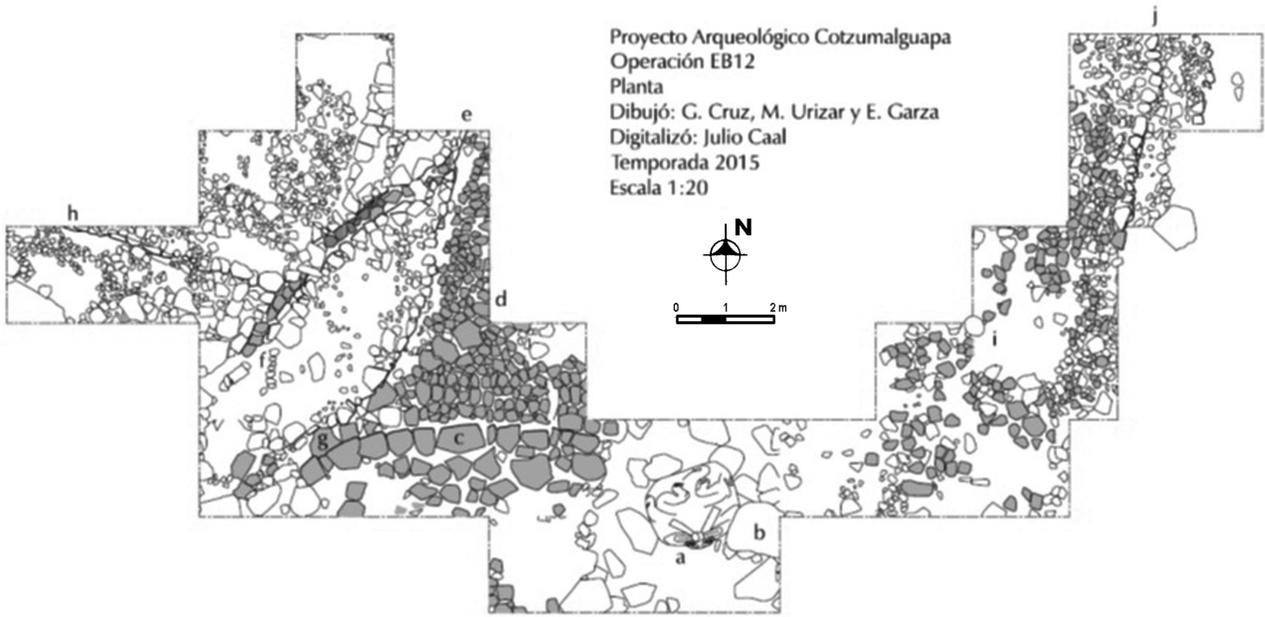
Fig.6: Planta general de las excavaciones de la Operación EB12. Digitalización: J. Caal.

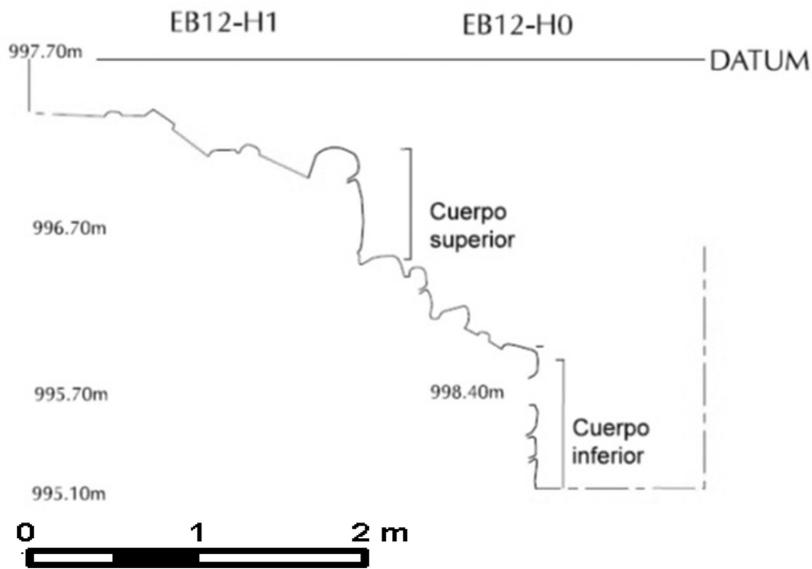
Proyecto Arqueológico Cotzumalguapa
 EB12-H1 y EB12-H0
 Corte eje Este-Oeste
 Dibujó: Manolo Urizar
 Digitalizó: Julio Caal
 Fecha dibujo: 01/04/2015
 Escala 1:20

Muro de contención: Uno de los hallazgos más importantes de la excavación fue un muro de contención (Fig.7) construido en el lado este de la calzada, donde el terreno desciende marcadamente hacia el este. El muro de contención proveyó evidencia clara sobre el grado de modificación del terreno, que se hizo evidente a partir de los trabajos de mapeo realizados en 2002. Toda la pendiente de la colina fue adecuada para el paso de la Calzada Selser-Sachs. Los trabajos incluyeron rellenos artificiales y muros de contención, que probablemente abarcan toda la pendiente de la colina. Los

El muro se identificó en las unidades EB12-G1, EB12-H0 y EB12-H1, en el sector este de la Calzada Seler-Sachs. Presenta una altura aproximada de 2.28 m, aunque es posible que sea más alto, ya que no se logró llegar a la base del mismo debido a los inconvenientes que presentaba el terreno. El muro presenta dos cuerpos escalonados con fachada de piedras, el cuerpo superior tiene una altura de 0.84 m y el inferior 0.82 m. Es posible que haya otros cuerpos a niveles más bajos, construidos para estabilizar el terreno que descende de manera constante hasta llegar al nivel de una quebrada estacional.

Fig.7: Corte eje Este-Oeste del muro de contención. Digitalización: J. Caal.

rellenos y los restos del muro de contención se observaron inicialmente en una acequia que rodea la parte alta de la colina en este sector. La excavación permitió documentar el muro en un sector restringido, donde se encontró bien conservado.

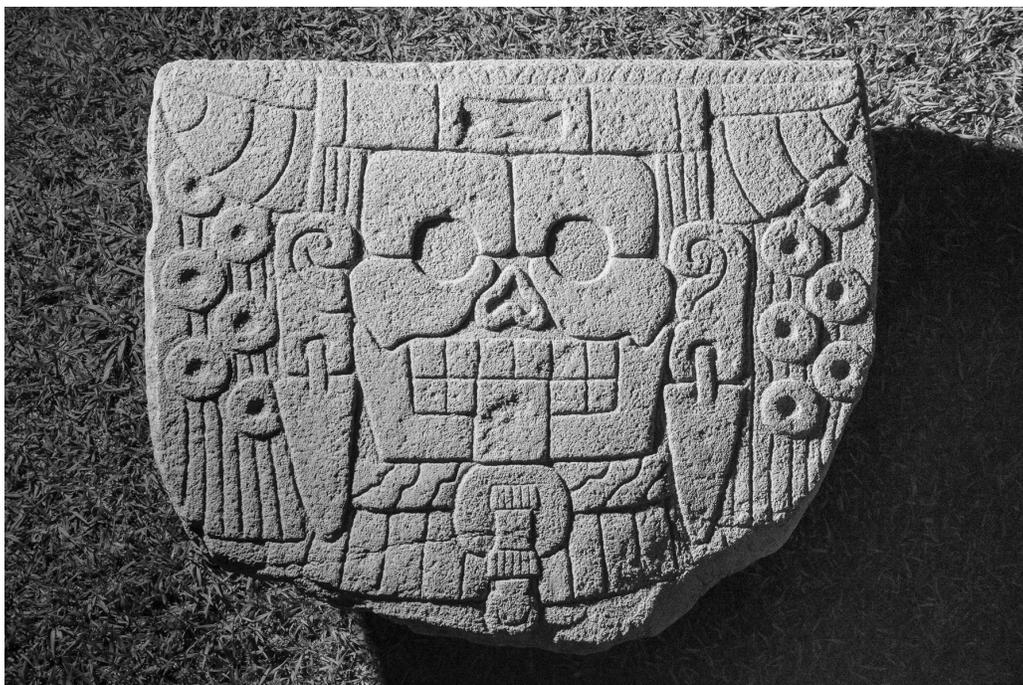
El Monumento 82 (Fig.8) consiste en una roca de 1.17 m de largo, 0.95 m de ancho y 0.43 m de grosor. Presenta dos lados adyacentes cuidadosamente alisados, que corresponden a la huella y contrahuella del escalón. El rostro del Dios de la Muerte está labrado en la huella, con sus rasgos distintivos: rostro cadavérico mordiendo la lengua, pelo largo con una serie de cuentas circulares (doce en total), proyecciones cónicas en ambos lados de la cabeza, pendientes triangulares, diadema con barras cruzadas al centro, y collar con un colgante central (Chinchilla Mazariegos y Cruz Gámez 2014: 616-617).

Fig.8: Monumento 82 de El Baúl. Foto: O. Chinchilla.

Durante la remoción del Monumento 81, se examinó una piedra de gran tamaño que yacía junto al mismo, y se identificó un bajorrelieve en su lado inferior, que representa el rostro del Dios de la Muerte. Inicialmente pasó desapercibido, ya que se le consideró como una de las piedras que sirvieron como base para sostener el Monumento 81. La ubicación y circunstancias del monumento no habían permitido la excavación del mismo hasta que se removió el Monumento 81, la escultura se identificó como Monumento 82 de El Baúl y se encontró volteado con el lado labrado hacia abajo. Por su gran tamaño y peso, se considera que fue volteado intencionalmente en tiempos antiguos. La forma de la piedra sugiere que originalmente formaba parte del escalón que cortaba transversalmente la calzada.

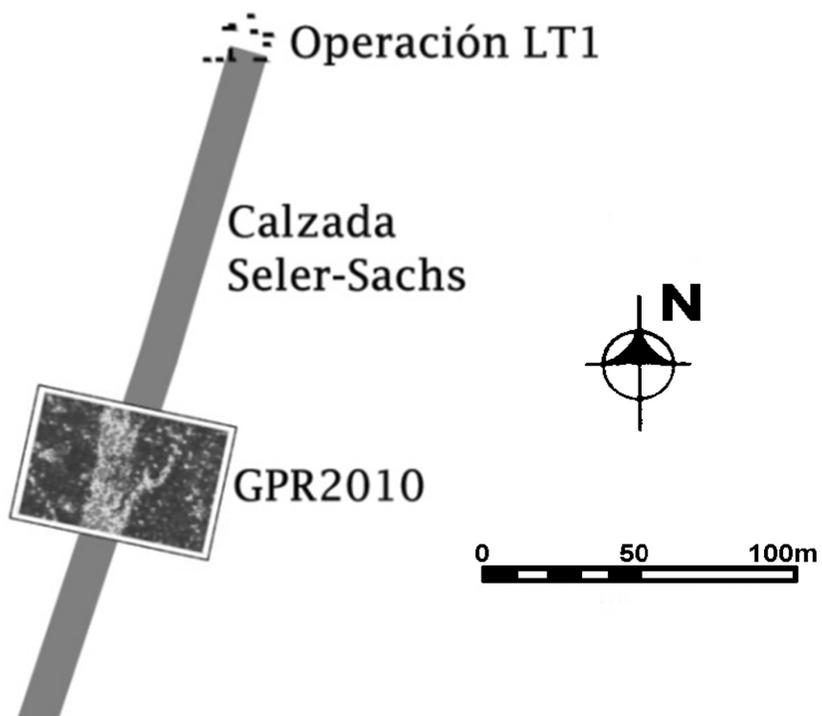
Esta operación se realizó con el objeto de documentar el final de la Calzada Seler-Sachs, en terrenos de la finca Los Tarros (Fig.9). En las temporadas anteriores no había sido posible trabajar en este sector, debido al grado de crecimiento de la caña de azúcar durante las temporadas de trabajo de campo. Las condiciones favorables que se encontraron durante el presente año permitieron completar la documentación de la calzada en su parte norte. El sector se encuentra muy cerca de las ruinas de la iglesia colonial de San Juan Aloteque, actualmente conocidas como San Juan Perdido. Este era uno de los pueblos principales de la zona a inicios de la colonia, pero quedó abandonado a inicios del siglo XVIII. Las investigaciones de archivo y los estudios arqueológicos han permitido documentar una ocupación importante de los periodos Postclásico y Colonial en este sector (Chinchilla Mazariegos 1998; Johnston 2001).

Fig.9: Ubicación de las excavaciones de la Operación LT1 al final de la Calzada Seler-Sachs, nótese la gráfica de GPR de 2010 donde se muestra la presencia de la misma. Elaborado por: O. Chinchilla.

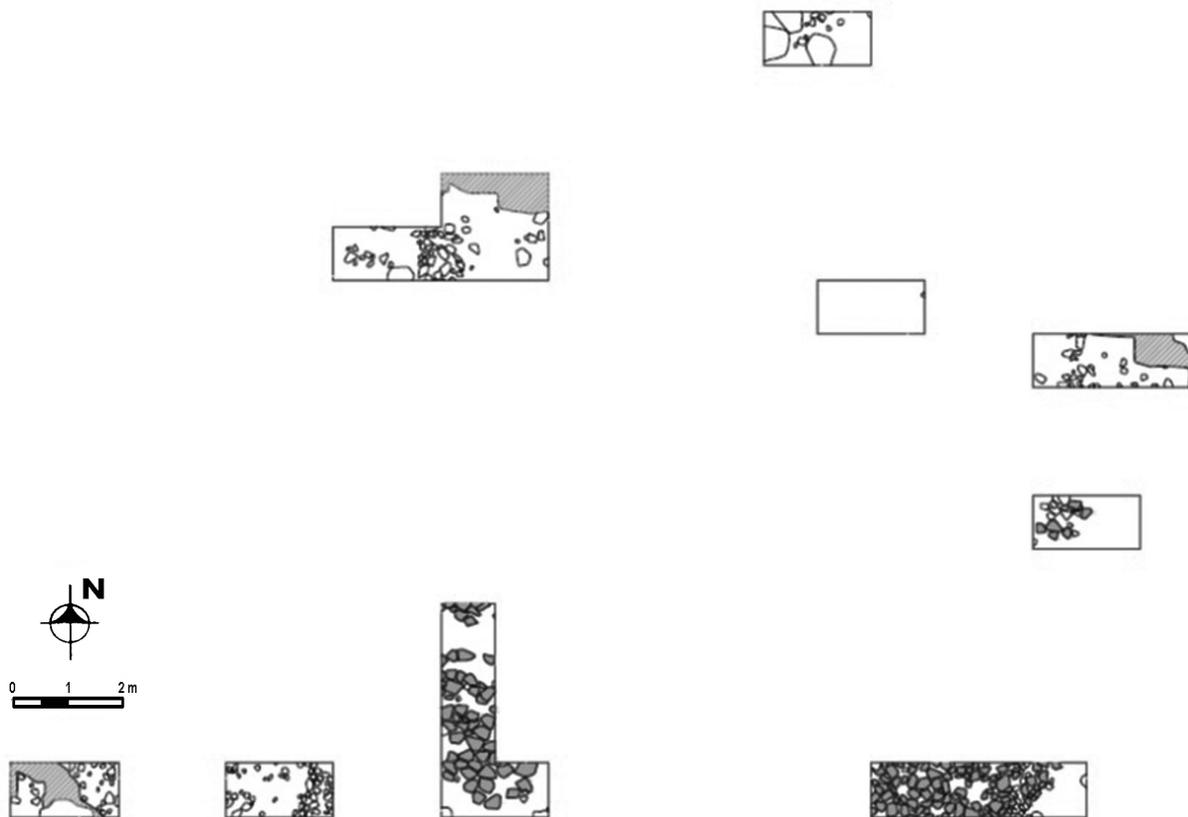
La operación se inició con cuatro líneas de siete sondeos (pruebas de pala) cada una, dispuestas de este a oeste, con 4 m de separación entre cada sondeo, los cuales permitieron detectar la presencia de empedrados. Con el objeto de documentar el centro y los lados de la calzada se trazaron seis unidades de excavación de 2 x 1 m cada una y cuatro unidades más de dimensiones variables fueron excavadas para documentar el final de la calzada cerca de la base de la plataforma (Fig.10).

Fig.10: Planta general de las excavaciones de la Operación LT1. Digitalización: J. Caal.

El lado oeste de la calzada fue identificado en la unidad LT1-C26. El borde se encuentra claramente definido y está conformado principalmente por piedras pequeñas, este fue identificado muy cerca del perfil este, a 0.60 m de profundidad aproximadamente. La parte central de la calzada se identificó en las unidades LT1-D27 y LT1-D28. En la unidad D27 la calzada se encuentra en mal estado de conservación pero la única parte presente muestra piedras bien acomodadas y de mayor tamaño que en los bordes, en este punto la calzada se encontró a 0.55 m de profundidad. En la unidad D28 la calzada presenta una pendiente ascendente, en el perfil sur se encontró a 0.53 m de profundidad mientras que al llegar al perfil norte, la profundidad fue de 0.21 m aproximadamente. El lado este fue identificado en la unidad LT1-F29, el pavimento se encuentra en buen estado de conservación y el borde, al igual que en el lado oeste, se encuentra claramente definido; solamente presenta pequeño faltante cerca del mismo. En este sector la calzada tiene 14 m de ancho y corre en dirección 38° Az.
