2008 Reconociendo la Cuenca del Paraíso: Realidad de los sitios arqueológicos inundados en la Presa Hidroeléctrica Cerrón Grande. En *XXI Simposio de Investigaciones Arqueológicas en Guatemala, 2007* (editado por J. P. Laporte, B. Arroyo y H. Mejía), pp.611-624. Museo Nacional de Arqueología y Etnología, Guatemala (versión digital).

# RECONOCIENDO LA CUENCA DEL PARAÍSO: REALIDAD DE LOS SITIOS ARQUEOLÓGICOS INUNDADOS EN LA PRESA HIDROELÉCTRICA CERRÓN GRANDE

*The El Paraíso basin is located in the departments of Cuscatlan, Chalatenango, and the northern section of San Salvador. During the period from 1974 and 1977 the Hydroelectric Dam of Cerron Grande was constructed. A total of 22 sites were registered and nine of them were explored. In 2005 and 2006 there was an evaluation of those archaeological sites. The results are presented here.*

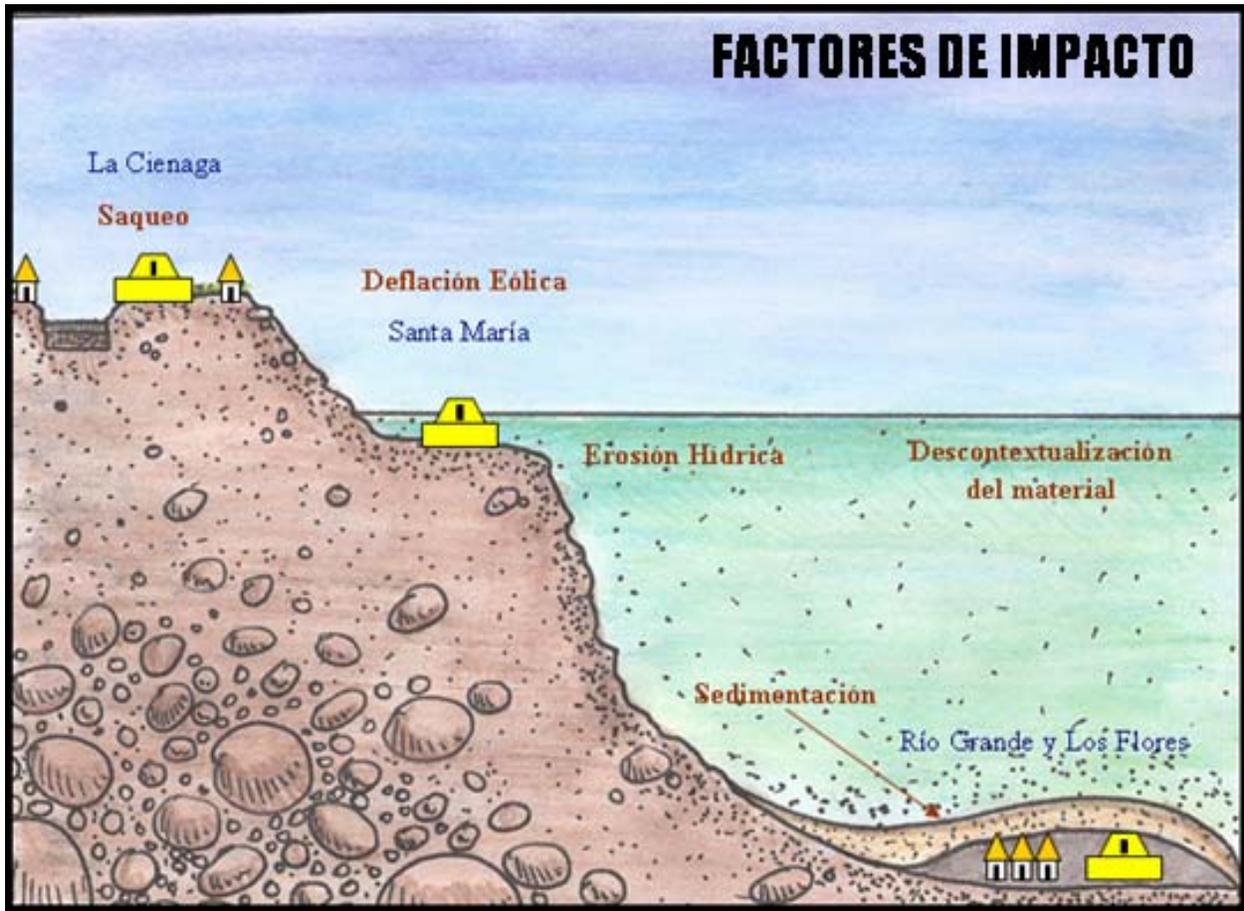
- Sedimentación: acumulación de material sedimentario que cambia el aspecto topográfico y dificulta la ubicación del sitio (Figura 1).
- Erosión Hídrica: causada por las corrientes, los cambios de marea, el oleaje y la lluvia. Socava la tierra hasta dejar estructuras al descubierto que terminan colapsando y descontextualiza el material arqueológico.
- Deflación Eólica: erosión por efecto del viento. A pesar de ser un proceso menos agresivo puede alterar la topografía del lugar, exponer a la intemperie el material ligeramente cubierto, y desgastar y oxidar el material expuesto.
- Saqueo: con la ausencia de flora que causa el embalse, el elemento descubierto queda a merced de saqueadores o de hurto menor. Así también, es bien conocido que las piedras utilizadas como parte constructiva de estructuras arqueológicas son reutilizadas en la actualidad para la construcción de viviendas.

Figura 1 Agentes de Impacto en sitios inundados por embalses

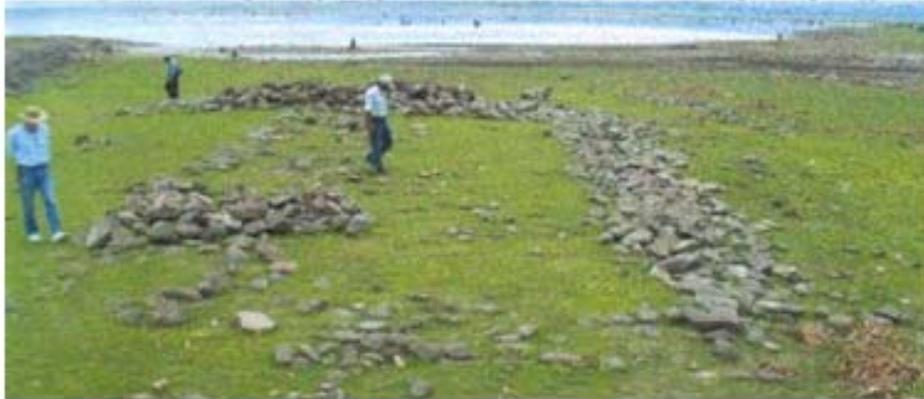
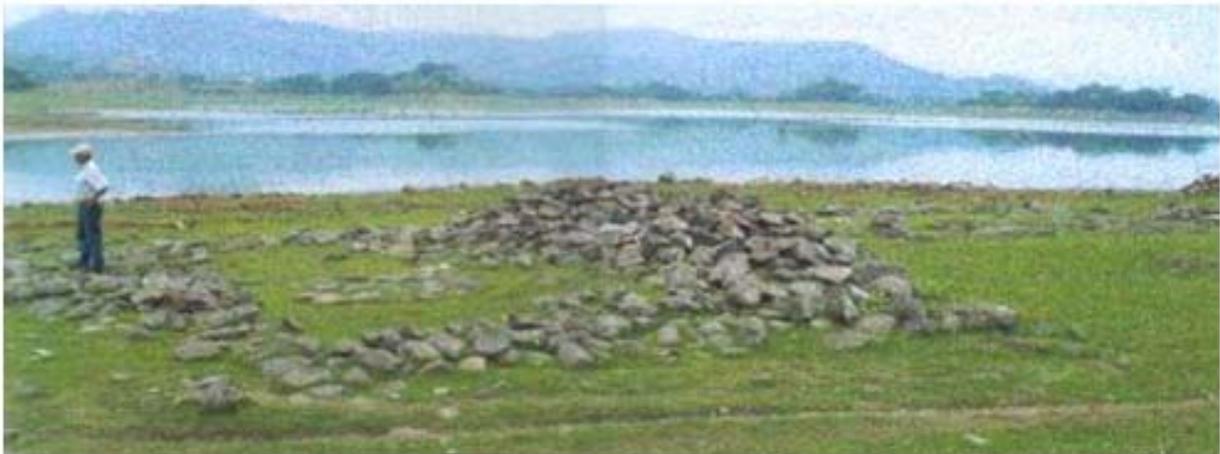
Actualmente el sitio se sitúa en el área de descenso de marea del embalse. Sin embargo, esto no significa que sufra menos daños que los sitios completamente sumergidos. Todo lo contrario, por hallarse en los límites máximos del embalse, es afectado por la erosión producida por el oleaje y el viento, cuando el nivel del agua desciende o aumenta. Además, cuando queda completamente sumergido es afectado por las corrientes de agua que se hacen un tanto más fuertes en las orillas del embalse, ya que es la zona de choque y rebote de las ondas producidas por el oleaje. Este mismo proceso ha producido el colapso de la mayoría de las estructuras, acentuándose con el daño producido por el ganado y el saqueo.

Figura 3 Sitio Arqueológico "Santa María". Cimientos de estructuras residenciales.  
Fuente: El sitio arqueológico Santa María: observaciones a 27 años de su inundación por el embalse Cerrón Grande (Amaroli 2003)

Casi 30 años después se retomaron las investigaciones bajo la dirección del arqueólogo Paul Amaroli (Figura 3), cuya finalidad era crear una mejor delimitación del área del sitio, conocer su clasificación cronológica exacta y el patrón de asentamiento.

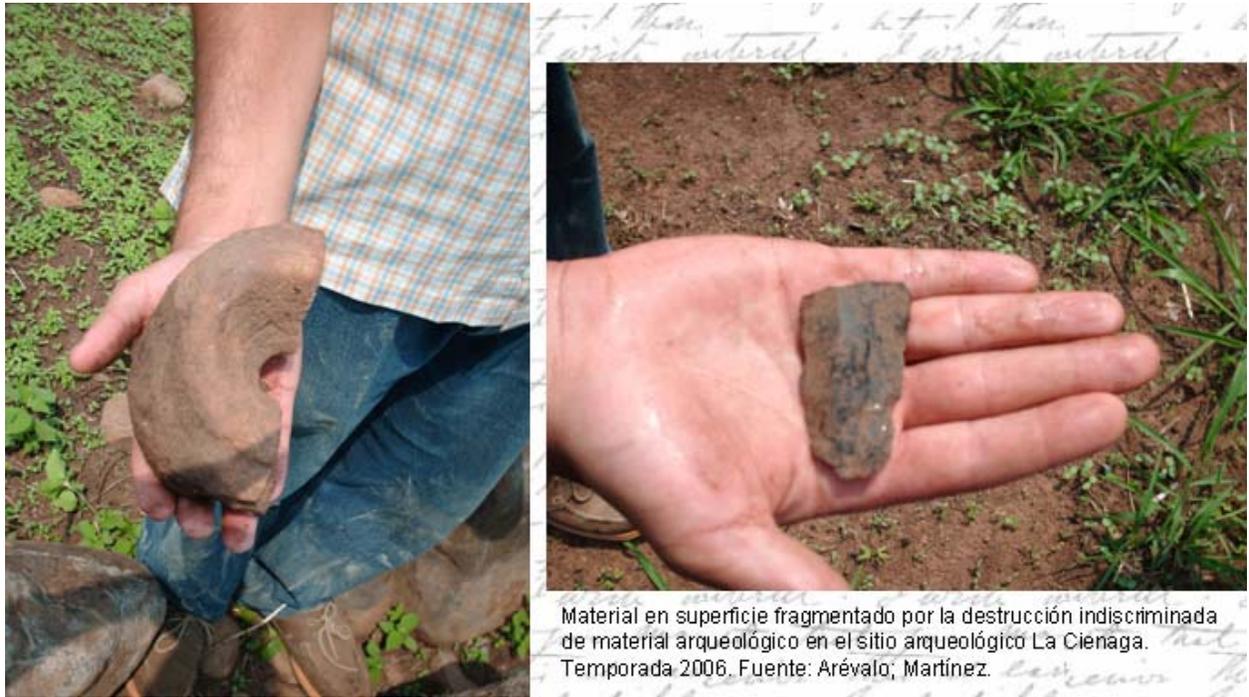
Aunque no es afectado por el embalse, el sitio La Ciénaga es uno de los más depredados. La nivelación para la lotificación, construcción de vivienda y agricultura, ha destruido el sitio casi en su totalidad. Durante las visitas de campo se observó en superficie abundante material fragmentado por las labores de construcción (Figura 4), como puntas de proyectil, manos, una piedra “dona” fraccionada, material cerámico, además de vestigios de las plataformas mencionadas anteriormente.

Figura 4 Sitio Arqueológico “La Ciénaga”. Material fragmentado en superficie. Temporada 2006

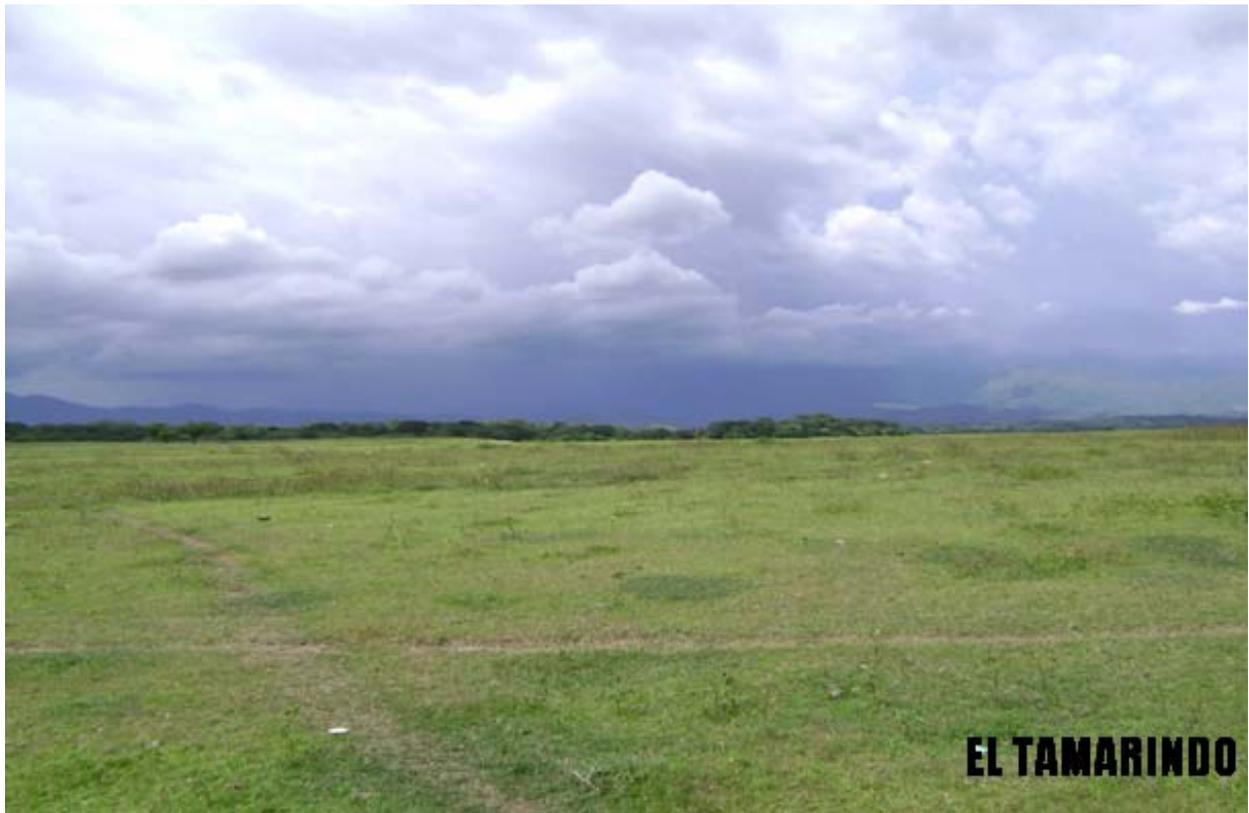
También fechado para el Clásico Tardío por Howard Earnest, en este sitio se reportó la existencia de 12 pequeños montículos. Al parecer se hicieron varios pozos de sondeo, pero no se encontró información al respecto. Durante las visitas realizadas al sitio llamó la atención la total ausencia de dichos montículos (Figura 5). Se presume que su destrucción responde a la acción del agua o a nivelaciones de terreno del caserío El Tamarindo.

Figura 5 Sitio Arqueológico “El Tamarindo”. Vista panorámica de la ubicación del sitio. Ausencia de montículos. Temporada 2007

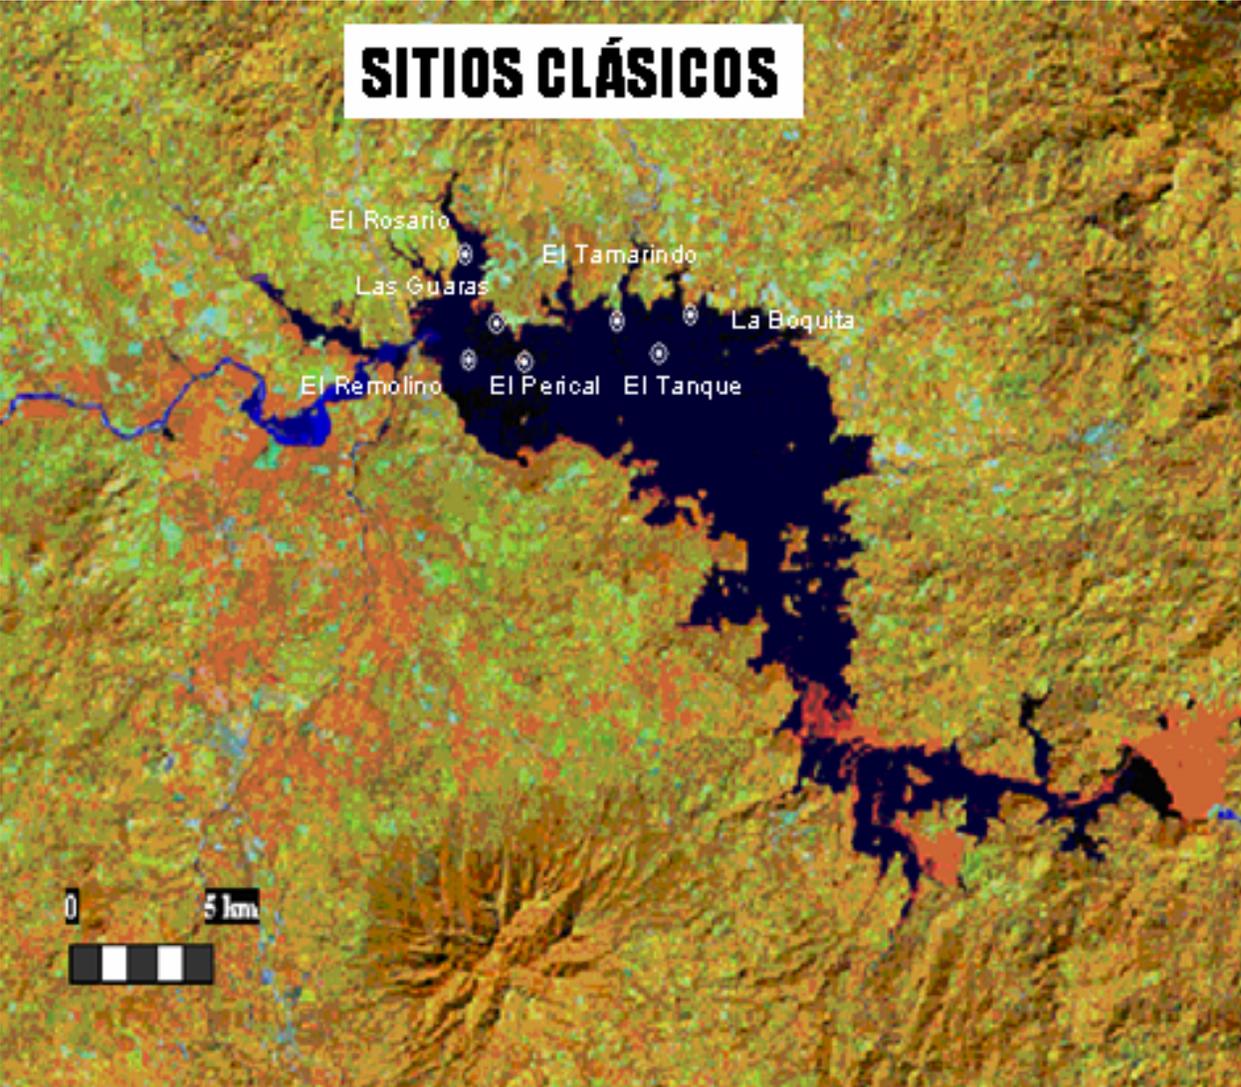
Figura 6 Sitios Preclásicos afectados por la creación del embalse Cerrón Grande

Sitios Preclásicos:  
(Figura 6)

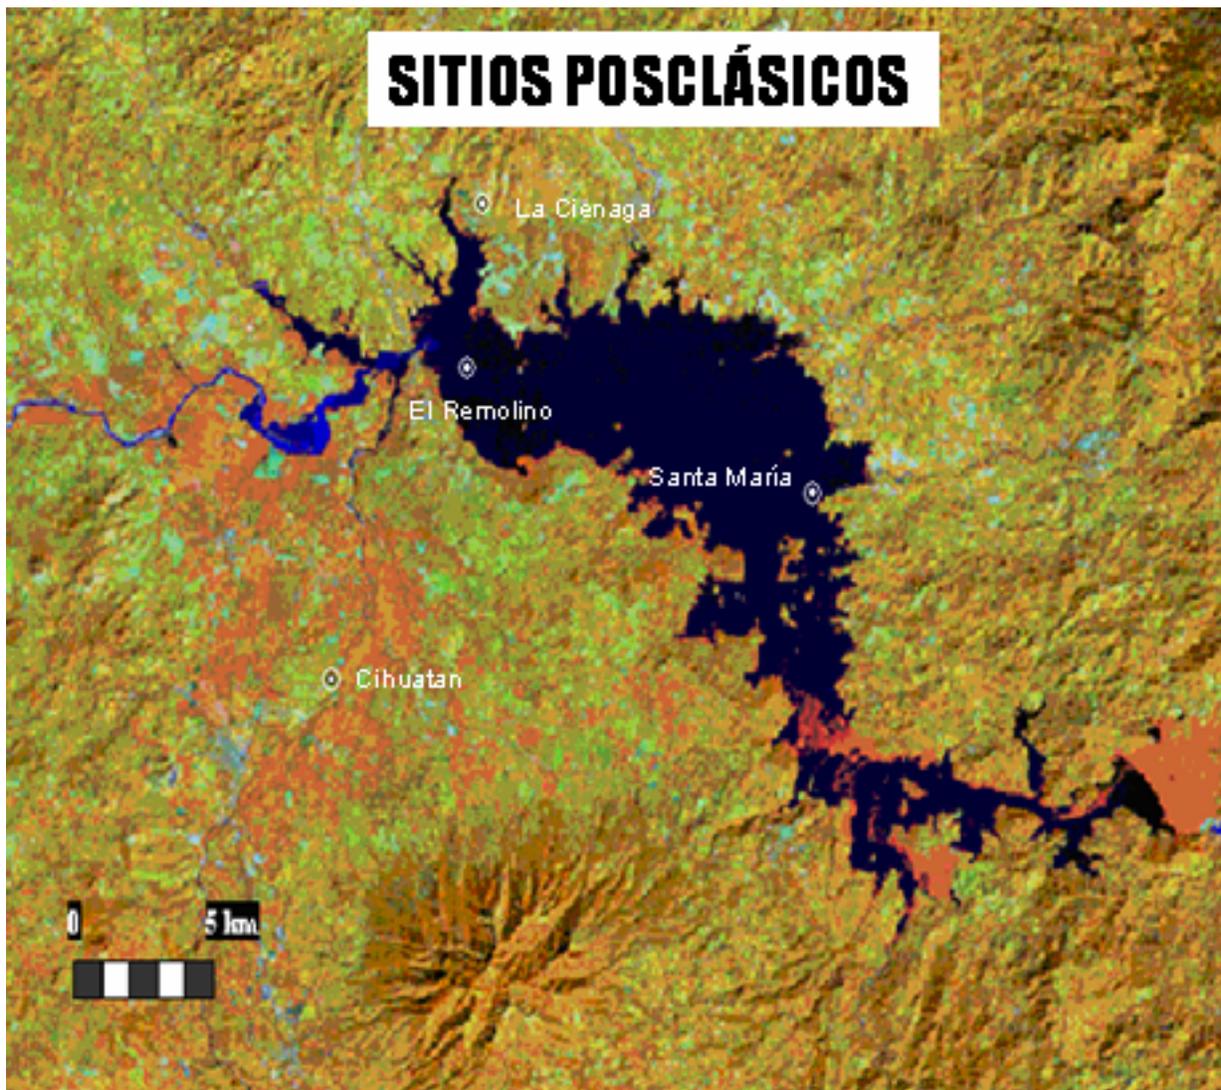
Figura 7 Sitios Clásicos afectados por la creación del embalse Cerrón Grande

Sitios Clásicos: (Figura 7)	El Tamarindo	La Boquita
	El Rosario	El Tanque
	Las Guaras	El Remolino
	El Paisnal	
Sitios Posclásicos: (Figura 8)	Chacalingo I	Los Yancos
	Chacalingo II	El Zapote
	El Dorado	Malacatero
	El Chaparral	El Salitre
	El Tablón	San Cristóbal
	Moncagua	Santa Bárbara

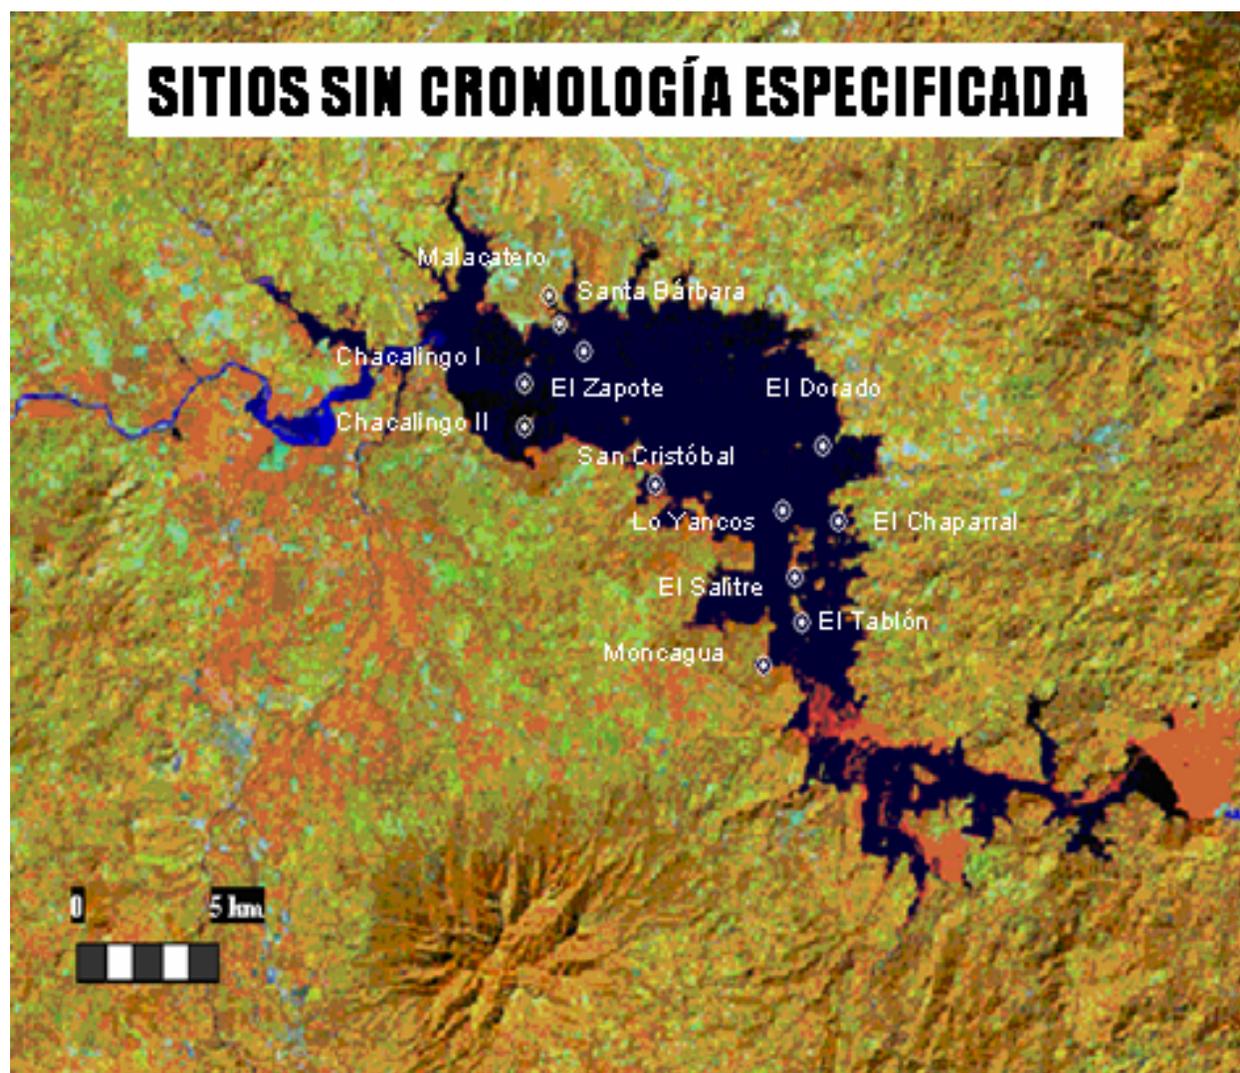
Figura 8 Sitios Postclásicos afectados por la creación del embalse Cerrón Grande

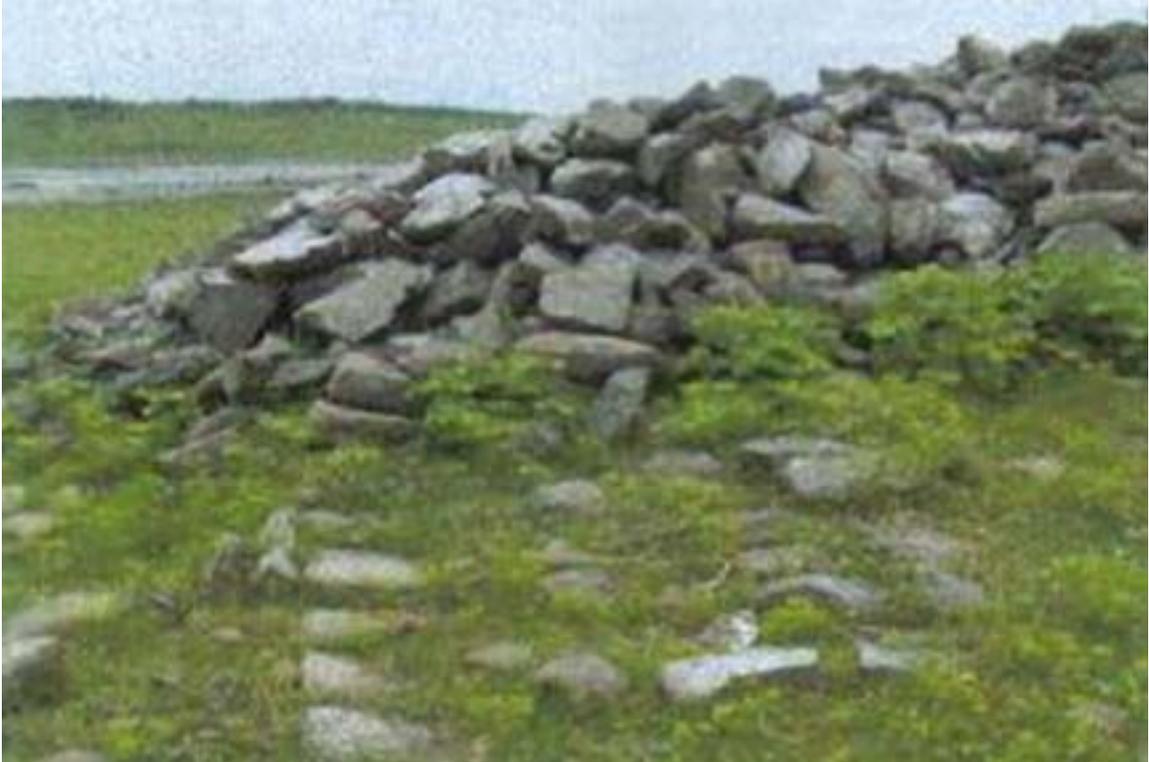
Figura 10 Estructura 13 – colapso – Santa María
